***Steenfabriek IJsseloord te Montfoort***  
***“droog”schuur***  
*cascorestauratie*  
*d.d. 21-12-2011*

project: Steenfabriek IJsseloord, Willeskop 90 te Montfoort  
gebouw: “droog” schuur  
status: gemeentelijk monument  
onderwerp: omschrijving, materiaalgebruik, bouwkundige staat

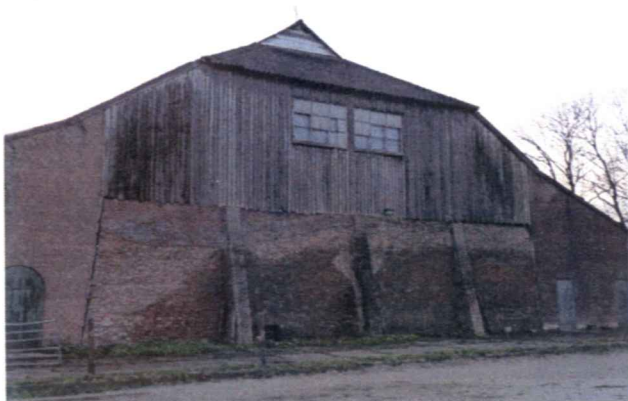
foto 3 oostgevel middentravee.

- Oostgevel: Dit geveldeel functioneert, uitgaande van waterscherm, nauwelijks meer maar heeft in het totaalbeeld van de schuur (zowel binnen als buiten) een grote toegevoegde waarde, op een aantal plekken zal het metselwerk vervangen moeten worden (gevel buigt aan bovenzijde sterk naar binnen), voegwerk zal grotendeels vervangen moeten worden, metselwerk penanten dienen op diverse plekken hersteld te worden.  
Voor de toekomstige functie van de schuur met moderne eisen, is het een optie om aan de binnenzijde van dit geveldeel (op afstand) een glaspui te plaatsen.  
Van de houten gevelbekleding is niet aan te geven of deze origineel of een latere vervanging is. Opties is om dit geveldeel als geïsoleerde houtskeletbouw wand uit te voeren waarbij deze iets naar buiten wordt geplaatst opdat het vakwerkspant aan de binnenzijde volledig in zicht blijft. Aansluiting onderliggend metselwerk kan dan ook beter worden gemaakt (iets overkragend tov metselwerk, ligt thans terug waardoor direct, ongewenste waterindringing van bovenaf).

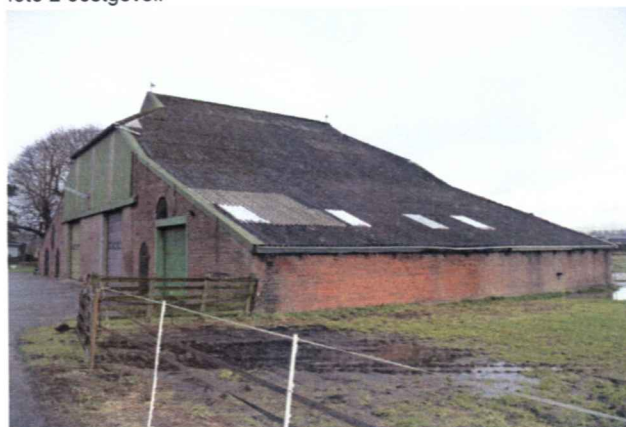
foto 4 west- zuidgevel.

- Zuidgevel: Bij opname's stond groot deel van deze gevel in het water wat op maaiveld blijft staan (drainage in grindbed aanbrengen).  
Metselwerk is in kleurstelling en kwaliteit sterk wisselend, diverse plekken afgevroren steengedeelte's voegwerk is grotendeels uitgespoeld.  
In dit geveldeel 3 grote verticale zettingscheuren met name tpv aansluiting Oostgevel.  
Uitgemetselde gootconsoles zijn nog grotendeels aanwezig maar zijn niet meer homogeen met het achtergelegen metselwerk verbonden, alle vervangen (rvs wapening tbv trekbelasting meenemen in voegen).  
Bestaande houten gootbodem en gootlijst zijn slecht, zinken goot is op diverse plekken lek en deels vergaan, Nieuwe houten gootbodem, en gootlijst met zinken goot terugbrengen, incl hemelwaterafvoeren.

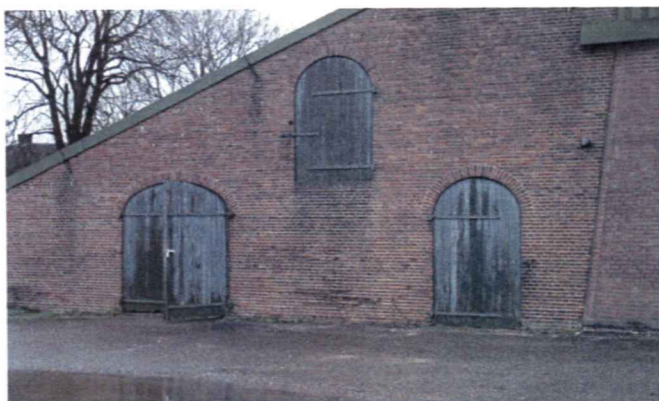
foto 7 westgevel linkertravee.

- Westgevel: metselwerk matig, voegwerk vervanging.  
Links van de dubbele deuren is een vertande scheur, tpv aansluiting Noordgevel een doorgaande verticale scheur.  
opgeklampte deuren vernieuwen.  
metalen boei- waterborden vervangen voor houten exemplaren, waterboord voorzien van zinken afdekking.  
gevelankers herstellen c.q. vervangen + aanvullen.
