HISTORISCH BODEMONDERZOEK

TONGERLOSE PAD 6

TE MAASBREE

# Rapportage historisch bodemonderzoek

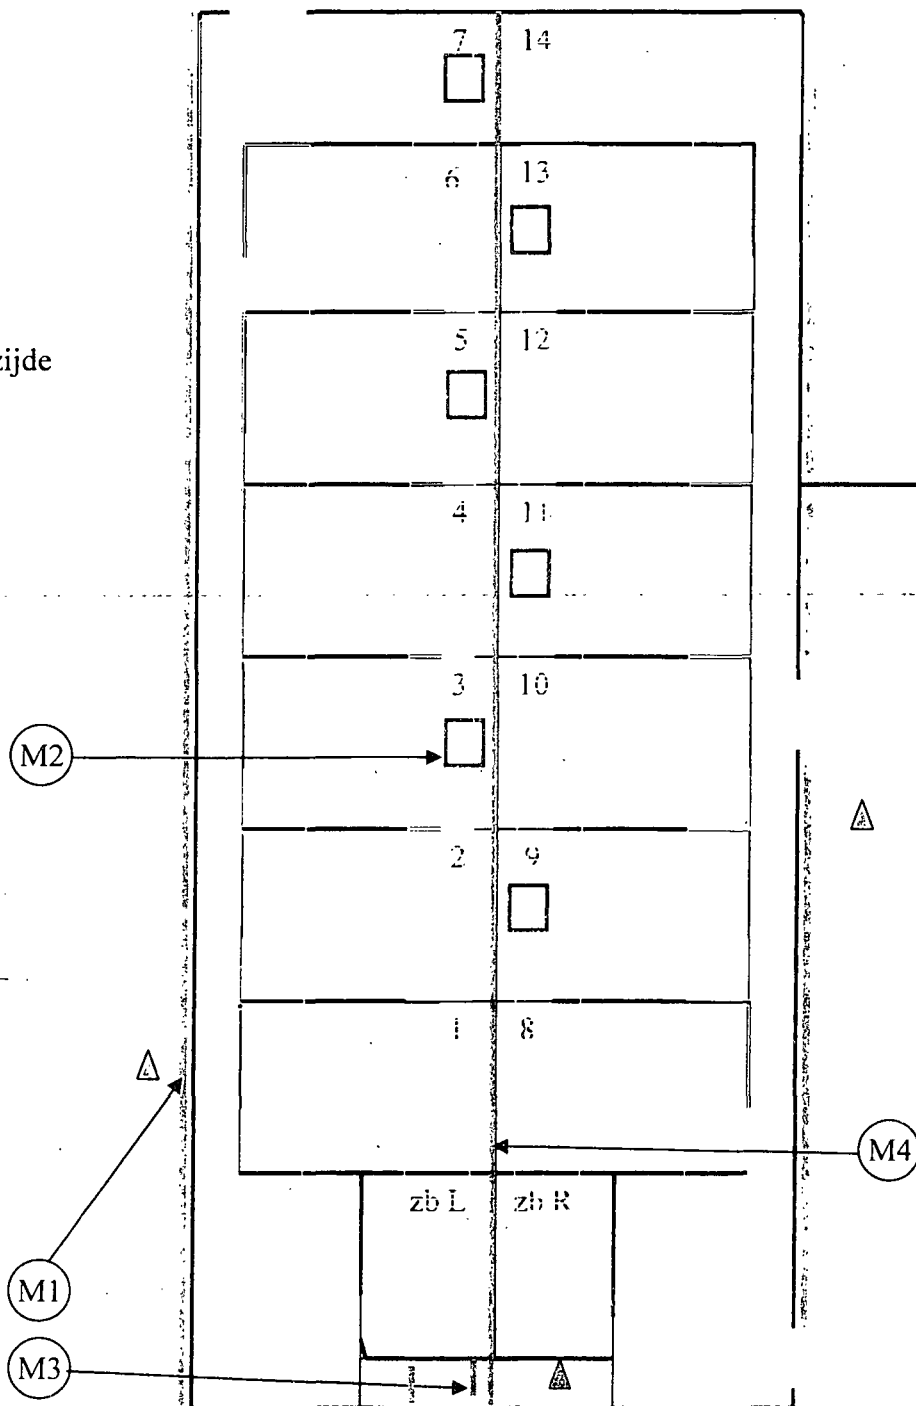
| | gevelbeplating ( ca. 59 m <sup>2</sup> – foto 1+2 ) | | vlakke plaat in cv ruimte ( foto +6 ) |
| | stukjes gevelbeplating ( foto 1+2 ) | | vlakke plaat in entree ( foto 3 ) |
| | ontluchtingskanaal ( ca. 51 m <sup>2</sup> foto 4+8 ) | | nok-element ( foto 7 ) |
| | deur cv ruimte zolder ( foto 5 ) | | |
