## **Aanvullend BOUWHISTORISCH ONDERZOEK/INVENTARISATIE, JULI 2022**

**Heezestraat 2, Maasbree**

### **Bureau Boerderij Verbouwen Deventer**

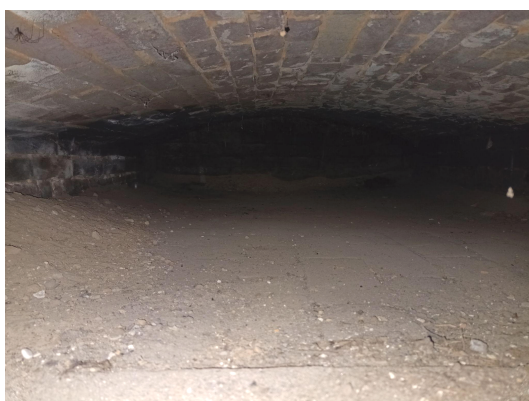
*Binnenzijde oven bakhuisje*

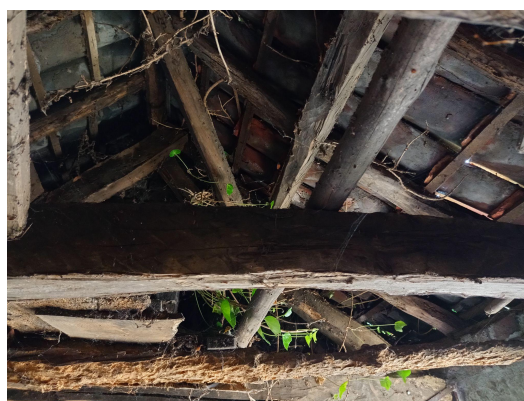
*Dakconstructie bakhuisje*

De bouwkundige staat van het bakhuisje is matig tot slecht. Het kalkzand voegwerk is rondom aangetast door solitaire zg. metselwespen die er hun nestjes in hebben gemaakt, door corrosie en klimop. De trekbalen, gordingen en sporen van de dakconstructie zijn grotendeels gemaakt van rondhout. Er zijn sporen van houtworm aangetroffen en ook zijn delen rot door lekkage. Er zal goed gekeken moeten worden waar versteviging of vervanging nodig is. Het witte kalkstuc aan de binnenzijde van de muur zit los en bladdert op plekken af. In de bakoven zit een grote scheur aan de buitenzijde in de leemlaag, die aan de binnenzijde van de oven niet waar te nemen is.

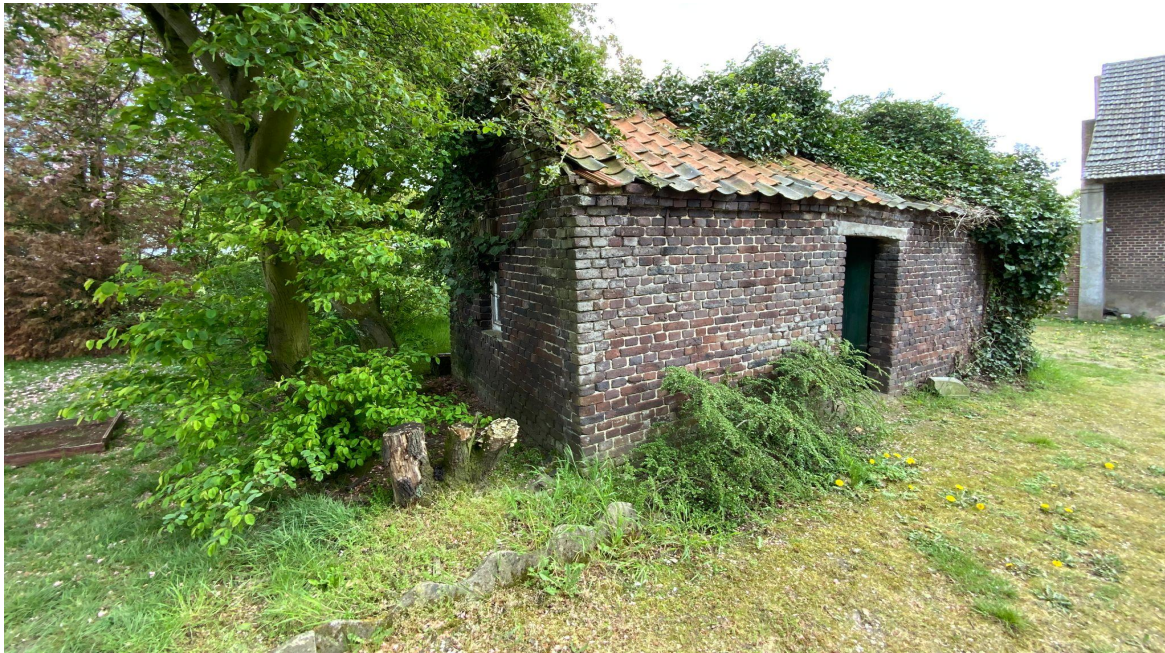
*Bakhuisje gezien vanaf woonhuis*

Bakhuisjes zijn in de provincie Limburg reeds onderdeel van het klein historisch erfgoed. Door het unieke gegeven dat in dit bakhuisje de bakoven nog aanwezig is en het geheel nog in nagenoeg oorspronkelijke staat is zoals herbouwd in 1909, is het van groot belang om dit bakhuisje te renoveren, waarbij zoveel als mogelijk materialen worden hergebruikt of worden vervangen die recht doet aan het oorspronkelijke karakter. De huidige bewoners vragen momenteel voor de renovatie subsidie aan bij de provincie Limburg, zodat de (buurt-)functie van het bakhuisje in ere kan worden hersteld.

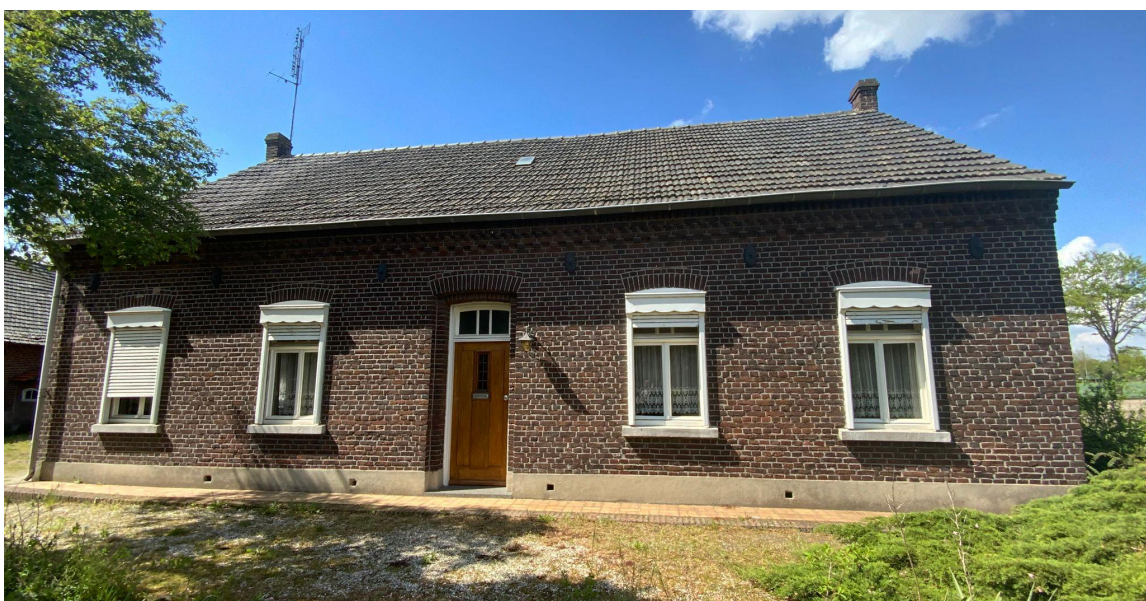
*zuidoostelijke gevel woonhuis*

De buitenzijde van de voorgevel (zuidoost) zal zoveel mogelijk behouden moeten blijven, het toont het hoge afwerkingsniveau van deze woning voor de tijd waarin deze is gebouwd, met de originele materialen uit 1913. Kwaliteitsverbeteringen (bijvoorbeeld isolerende beglazing) moeten overwogen worden aangebracht.

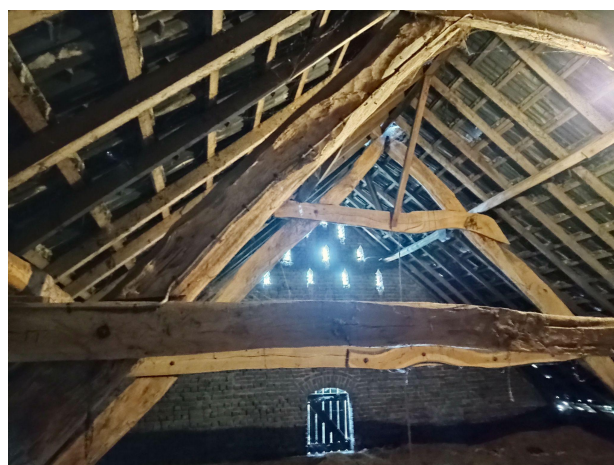
*Dakconstructie koeienstal*

De houten dakconstructie is in redelijke staat. Er is sprake van aantasting door houtworm, deze lijkt niet meer actief (onderzoek). De oude lekkages lijken hier aan geen schade te hebben aangericht, dit moet in detail worden bekeken bij de renovatie van het dak. De betonnen verdiepingsvloer is in matige staat. Op meerdere plekken is het beton afgebrokkeld, waardoor het betonijzer zichtbaar is. De vloer is veilig begaanbaar, maar is niet toereikend als verdiepingsvloer voor de nieuw te realiseren woning en zal vervangen moeten worden.

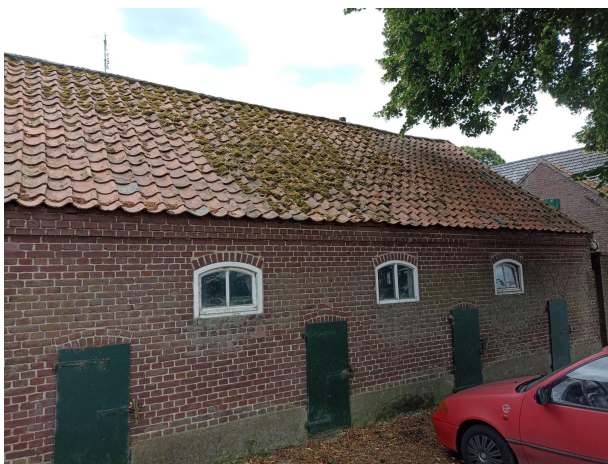
*Varkensstal vanaf de Heezestraat*  
*Bouwkundige staat*

De muur tussen de koeienstal en deze varkensstal toont ook aan deze zijde duidelijke sporen van lekkage. De betonnen verdiepingsvloer is in matige staat. Op meerdere plekken

is het beton afgebrokkeld, waardoor het betonijzer zichtbaar is. De vloer is thans veilig begaanbaar. Het metselwerk is in redelijke staat. Op enkele plaatsen dient het voegwerk hersteld te worden. Extra aandacht verdient de hoek aan de zijde van de binnenplaats, de overgang tussen de twee muren is hier zwak, wat te zien is aan enkele scheuren die zowel aan de binnenzijde als aan de buitenzijde zichtbaar zijn. Door de initiatiefnemers is reeds een aantal muurankers geplaatst om deze hoek te verstevigen. Hoewel het dak op dit moment vrij van lekkage is, is het in matige staat, mogelijk zullen er sporen vervangen moeten worden evenals dakpannen.

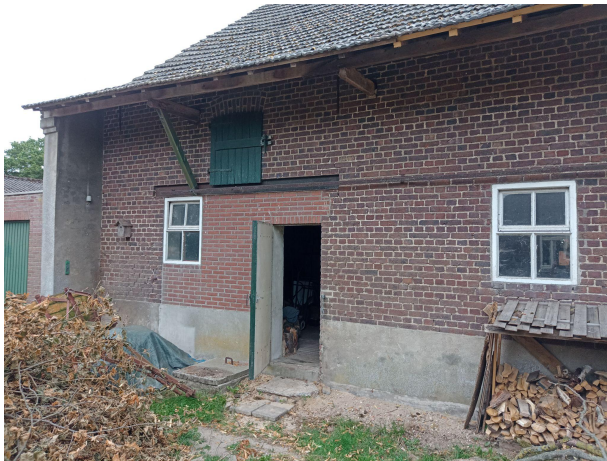
*restanten schuifpoort gevel schuur binnenplaats      Hergebruikte balken dakconstructie*
