## **Milieuhygiënisch vooronderzoek**

Halderse Akkers 5 te Sint-Michielsgestel

Projectnummer: 20212589  
Datum: 8 december 2021

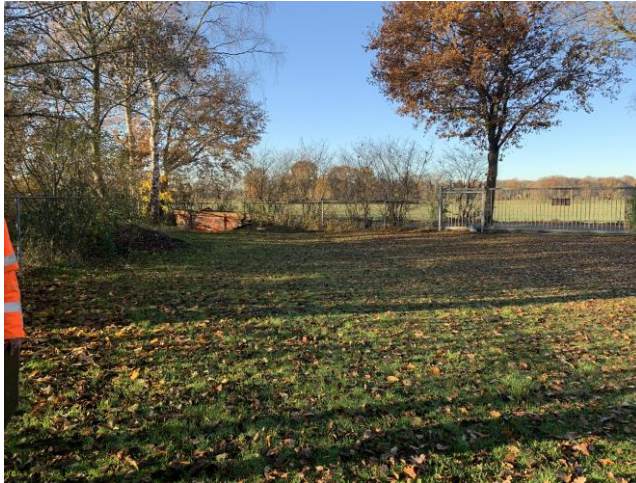
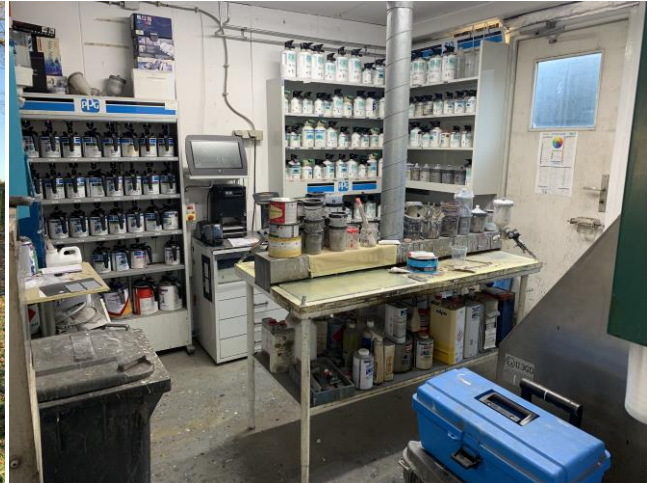
**Figuur 2: huidige situatie (6 foto's)**

Aan de oostzijde van het nieuwe deel zijn buiten diverse containers gelegen. In de westelijke container (de container tegen de wand van het nieuwe deel) worden **verfproducten opgeslagen**. In de container is een opstaande rand bevestigd zodat eventueel lekkende potten niet uit de container kunnen lekken. In de overige containers worden banden opgeslagen. Foto's van de containers en de verfopslag zijn weergegeven in foto 3 en 4 van figuur 2.
