## BOMEN EFFECT ANALYSE

Nieuwstraat 96 Sint-Michielsgestel

### Status rapport

19 oktober 2022

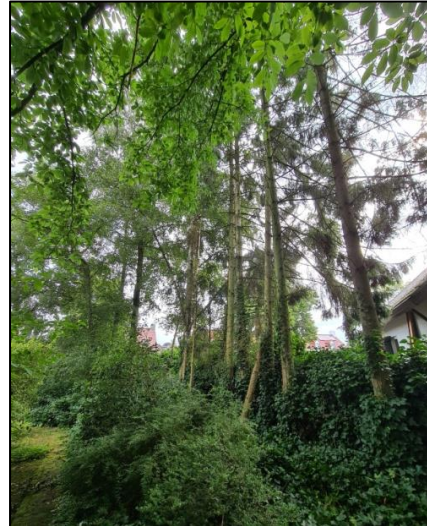
Afbeelding 6: fijnsparren zuidoostzijde perceel.

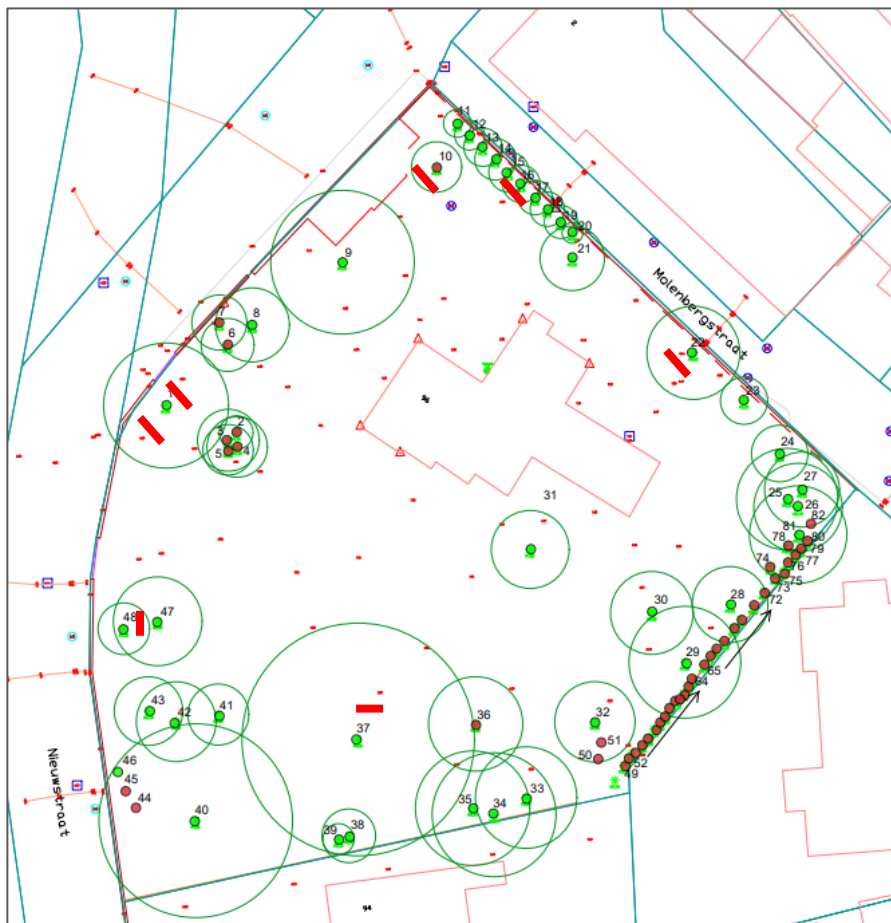
Tijdens het BEA-onderzoek zijn op locaties met mogelijke knelpunten de ondergrondse groeiruimte en de beworteling van de bomen in kaart gebracht. Er zijn 7 profielkuilen (boom 1 (2 sleuven), 10, 16, 22, 37 en 48) gegraven om in te kunnen schatten wat het effect is van de voorgenomen werkzaamheden op de bomen. Het onderzoek geeft inzicht in het type beworteling en de wortelspreiding. Daarnaast is bij boom 1 een grondboring uitgevoerd om een indicatie te hebben van de grondwaterstand. Het is op deze wijze niet gelukt om de grondwaterstand vast te stellen. Aan de noordzijde van de woning is de grondwaterstand in een peilbuis vastgesteld op 2,3 m diepte.

Afbeelding 9: Locatie van de profielsleuven is indicatief weergegeven met de rode lijnen.
