**Rapport**  
**Boom Effect Analyse**  
**Westakkers, Berlicum**

Titel : Boom Effect Analyse Westakkers, Berlicum  
Versie : Definitief  
Kenmerk : 03P2002046  
Datum rapport : 13-10-2020  
Aantal pagina's : 17 (excl. Bijlagen)  
Projectleider :   
Auteur(s) :   
Inspectiewerk :   
Kwaliteitscontrole : BSc  
Wijze van citeren : van den (2020). Boom Effect Analyse Westakkers, Berlicum. ,  
Haaren.

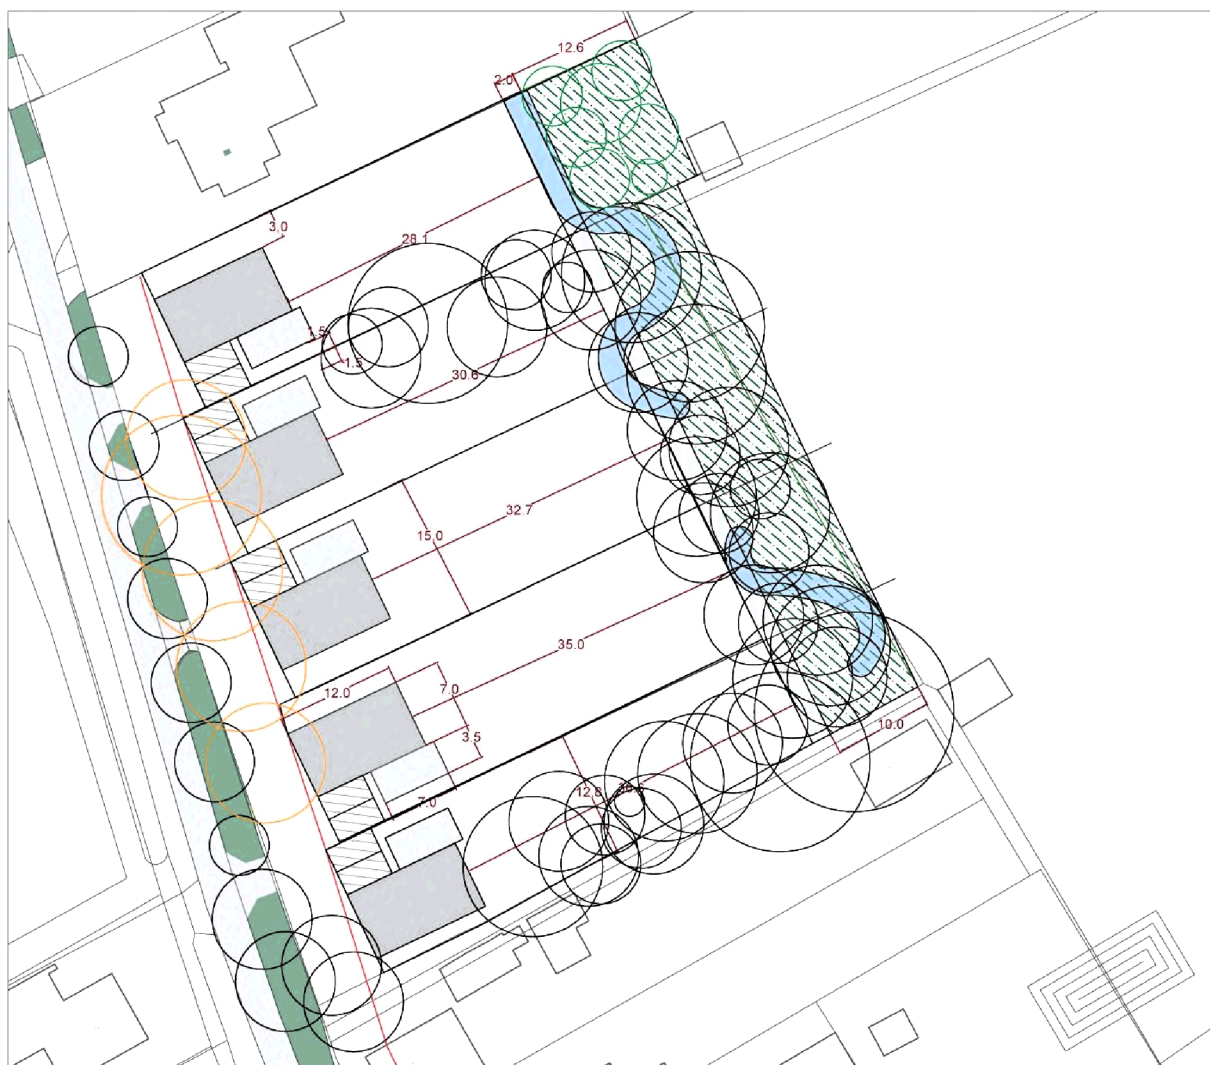
Afbeelding 1: Ontwerptekening te realiseren woningen waterberging variant A, Westakkers 41.

Bij bomen 1, 2, 7 en 8 zijn belemmerende invloeden te verwachten op de duurzame handhaving van de bomen door het ontstaan van wortelschade bij de aanleg van de opritten. Daarnaast zijn belemmerende invloeden door wortelschade te verwachten bij de aanleg van de waterberging variant A. Dit betreft bomen 62, 65 en 71, voor variant B betreft dit boom 62 en 71. Voor deze bomen is beperkte wortelschade, op de grens van de theoretische stabiliteitskluit te verwachten. Voor 17 bomen geldt een beperkte belemmerende invloed, bij de aanleg van beide waterberging varianten. Hier is zeer beperkte wortelschade te verwachten.

Voor 2 bomen zijn specifieke maatregelen noodzakelijk, dit betreft bomen 7 en 8. Bij het realiseren van de nieuwe in- en uitrit kan er schade optreden door wortelkap, daarnaast kan de nieuwe oprit leiden tot vermindering van de groeiplaats kwaliteit. In dit kader wordt geadviseerd om de oprit(ten) te realiseren met een druk verdelende constructie en open verharding voor lucht en vochtdoorlatendheid. Hierdoor blijft een groot deel van het doorwortelbaar volume beschikbaar voor bomen 7 en 8. Wanneer stabiliteitswortels worden aangetroffen dienen deze in het cunet opgenomen te worden. Voor bomen 1 t/m 5 biedt een druk verdelende constructie eveneens een meerwaarde ten aanzien van de duurzame handhaafbaarheid van deze bomen.

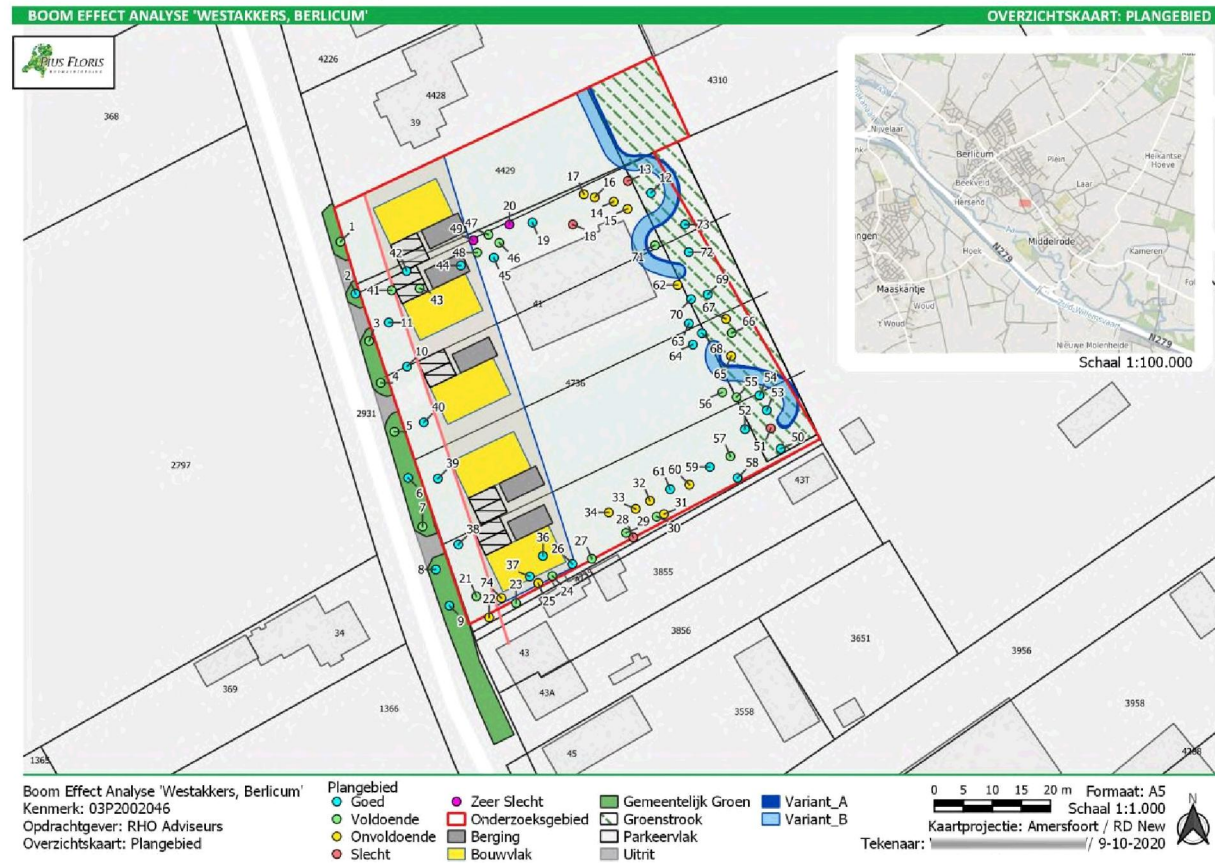
Afbeelding 2: Overzichtskartaal onderzoeksgebied.

Het plangebied bevindt zich ten zuidwesten van de kern van Berlicum op de grens tussen het buitengebied en de bebouwde kom. Het plangebied kenmerkt zich door een (intensief) beheerd grasveld met oprit en een verharde parkeerplaats. Centraal op het perceel staat een scoutinggebouw, het perceel wordt omkaderd door een houtwal. De houtwal bestaat uit 74 volwassen bomen en enkele jonge bomen, de houtwal wordt gedomineerd door *Quercus robur* (zomereiken). Ten westen van het perceel staat, lang de Westakkers, een begeleidende laanstructuur van *Tilia x europaea* (Hollandse linde). Dit betreft gemeentelijke bomen, parallel hieraan staat op het perceel een rij zomereiken.

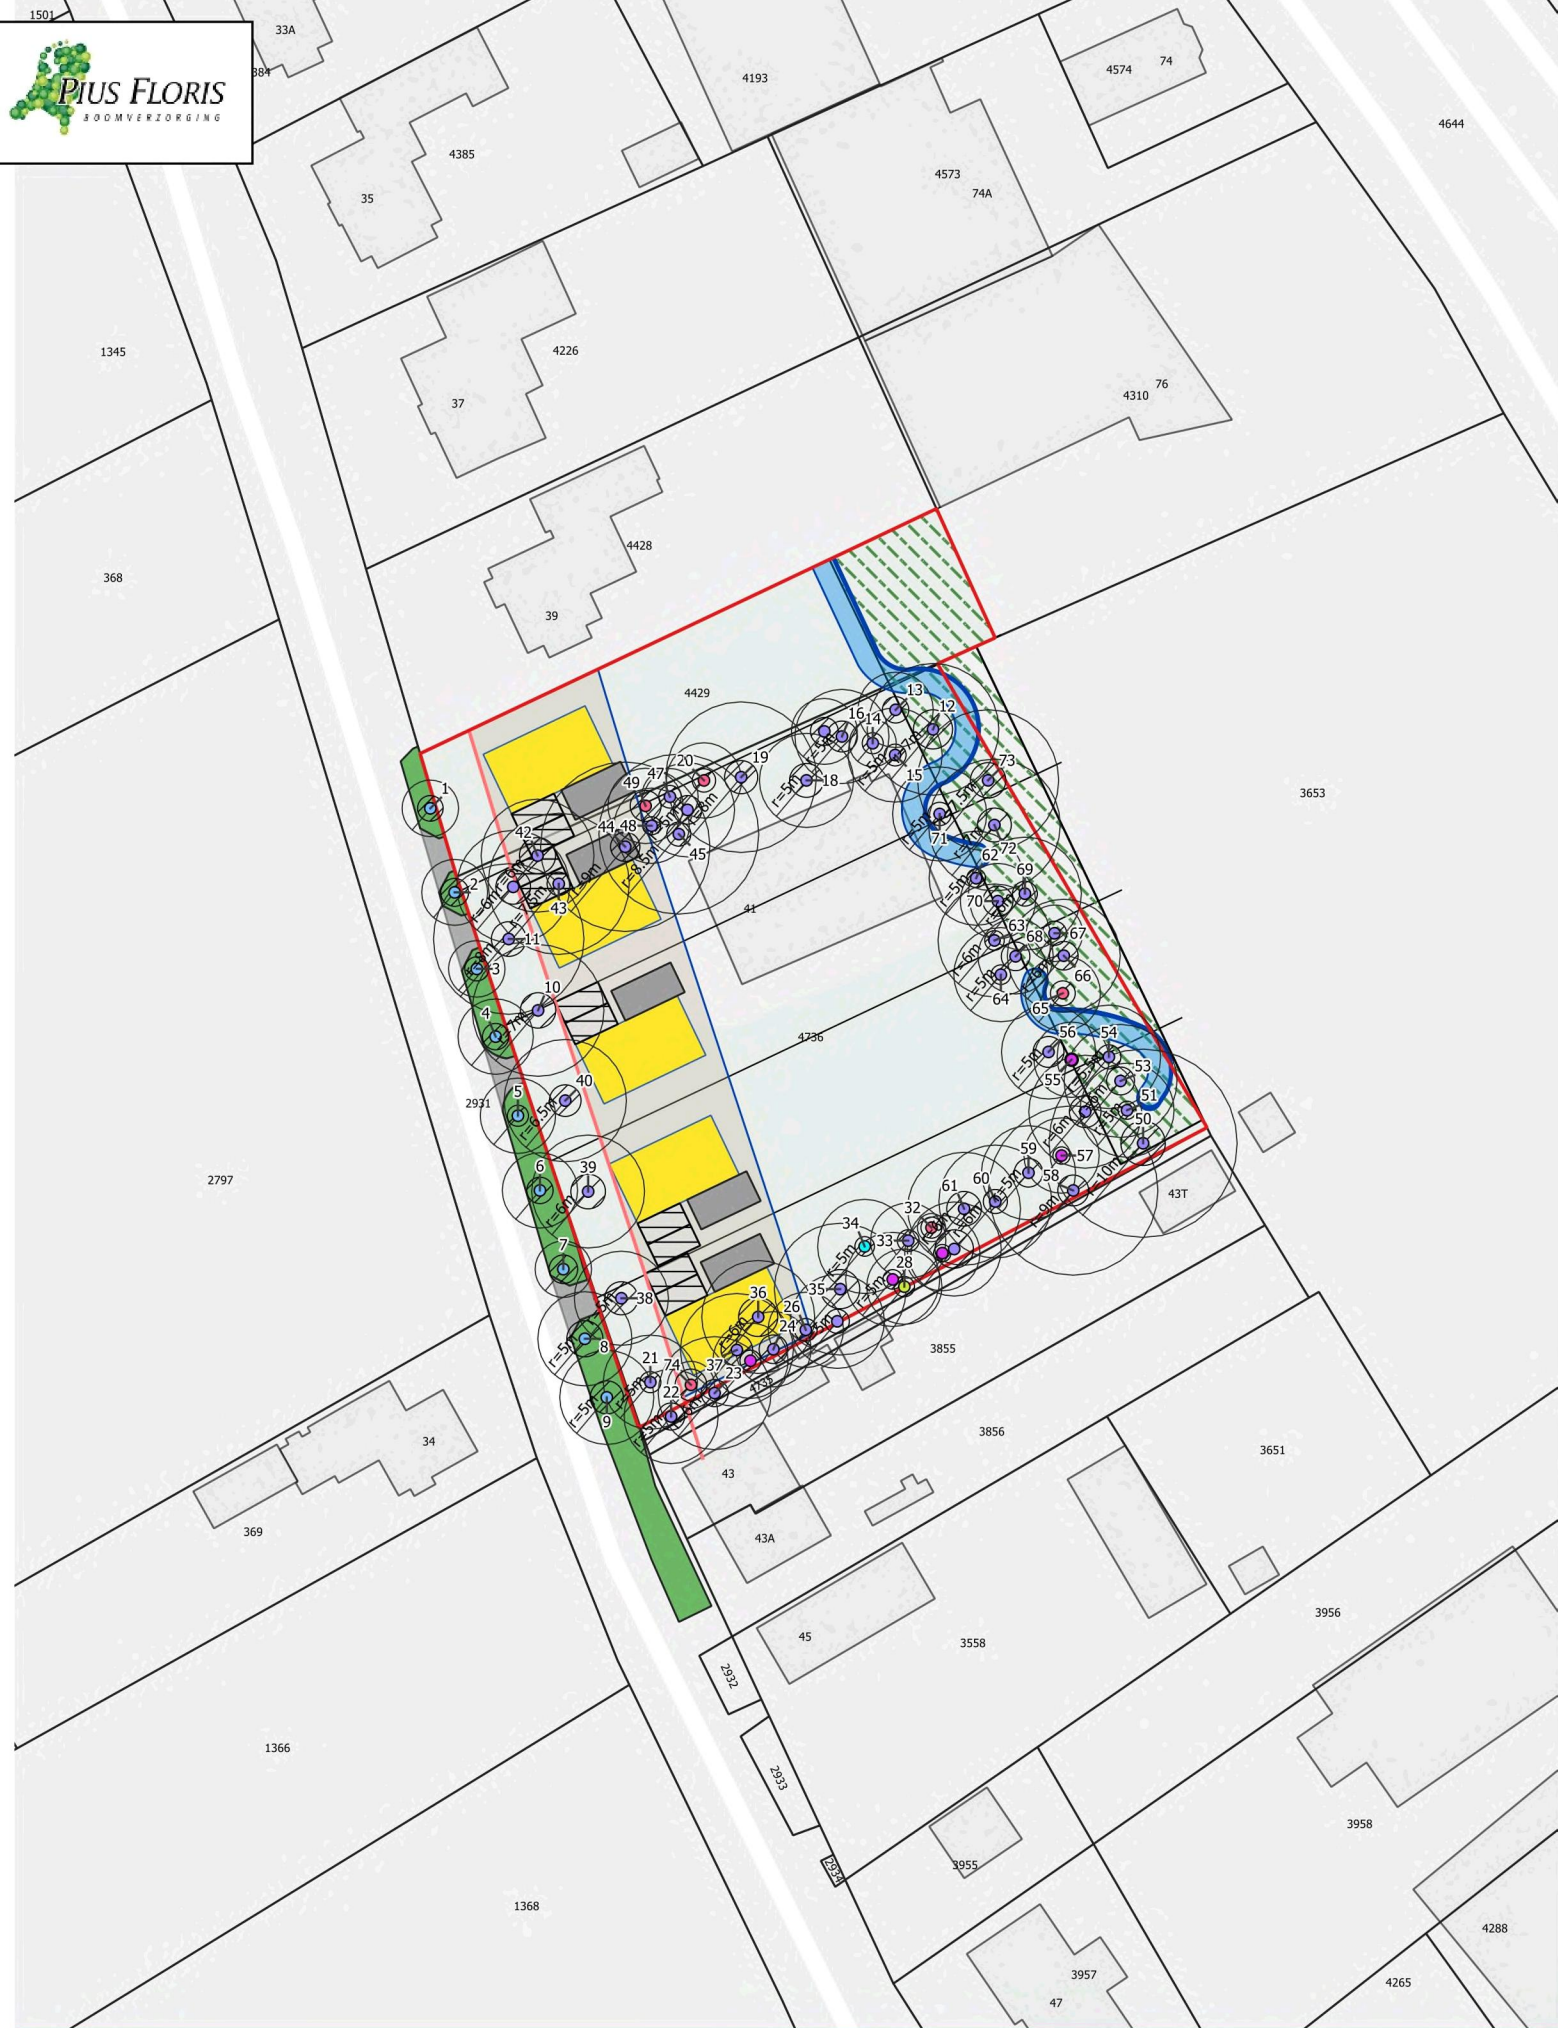
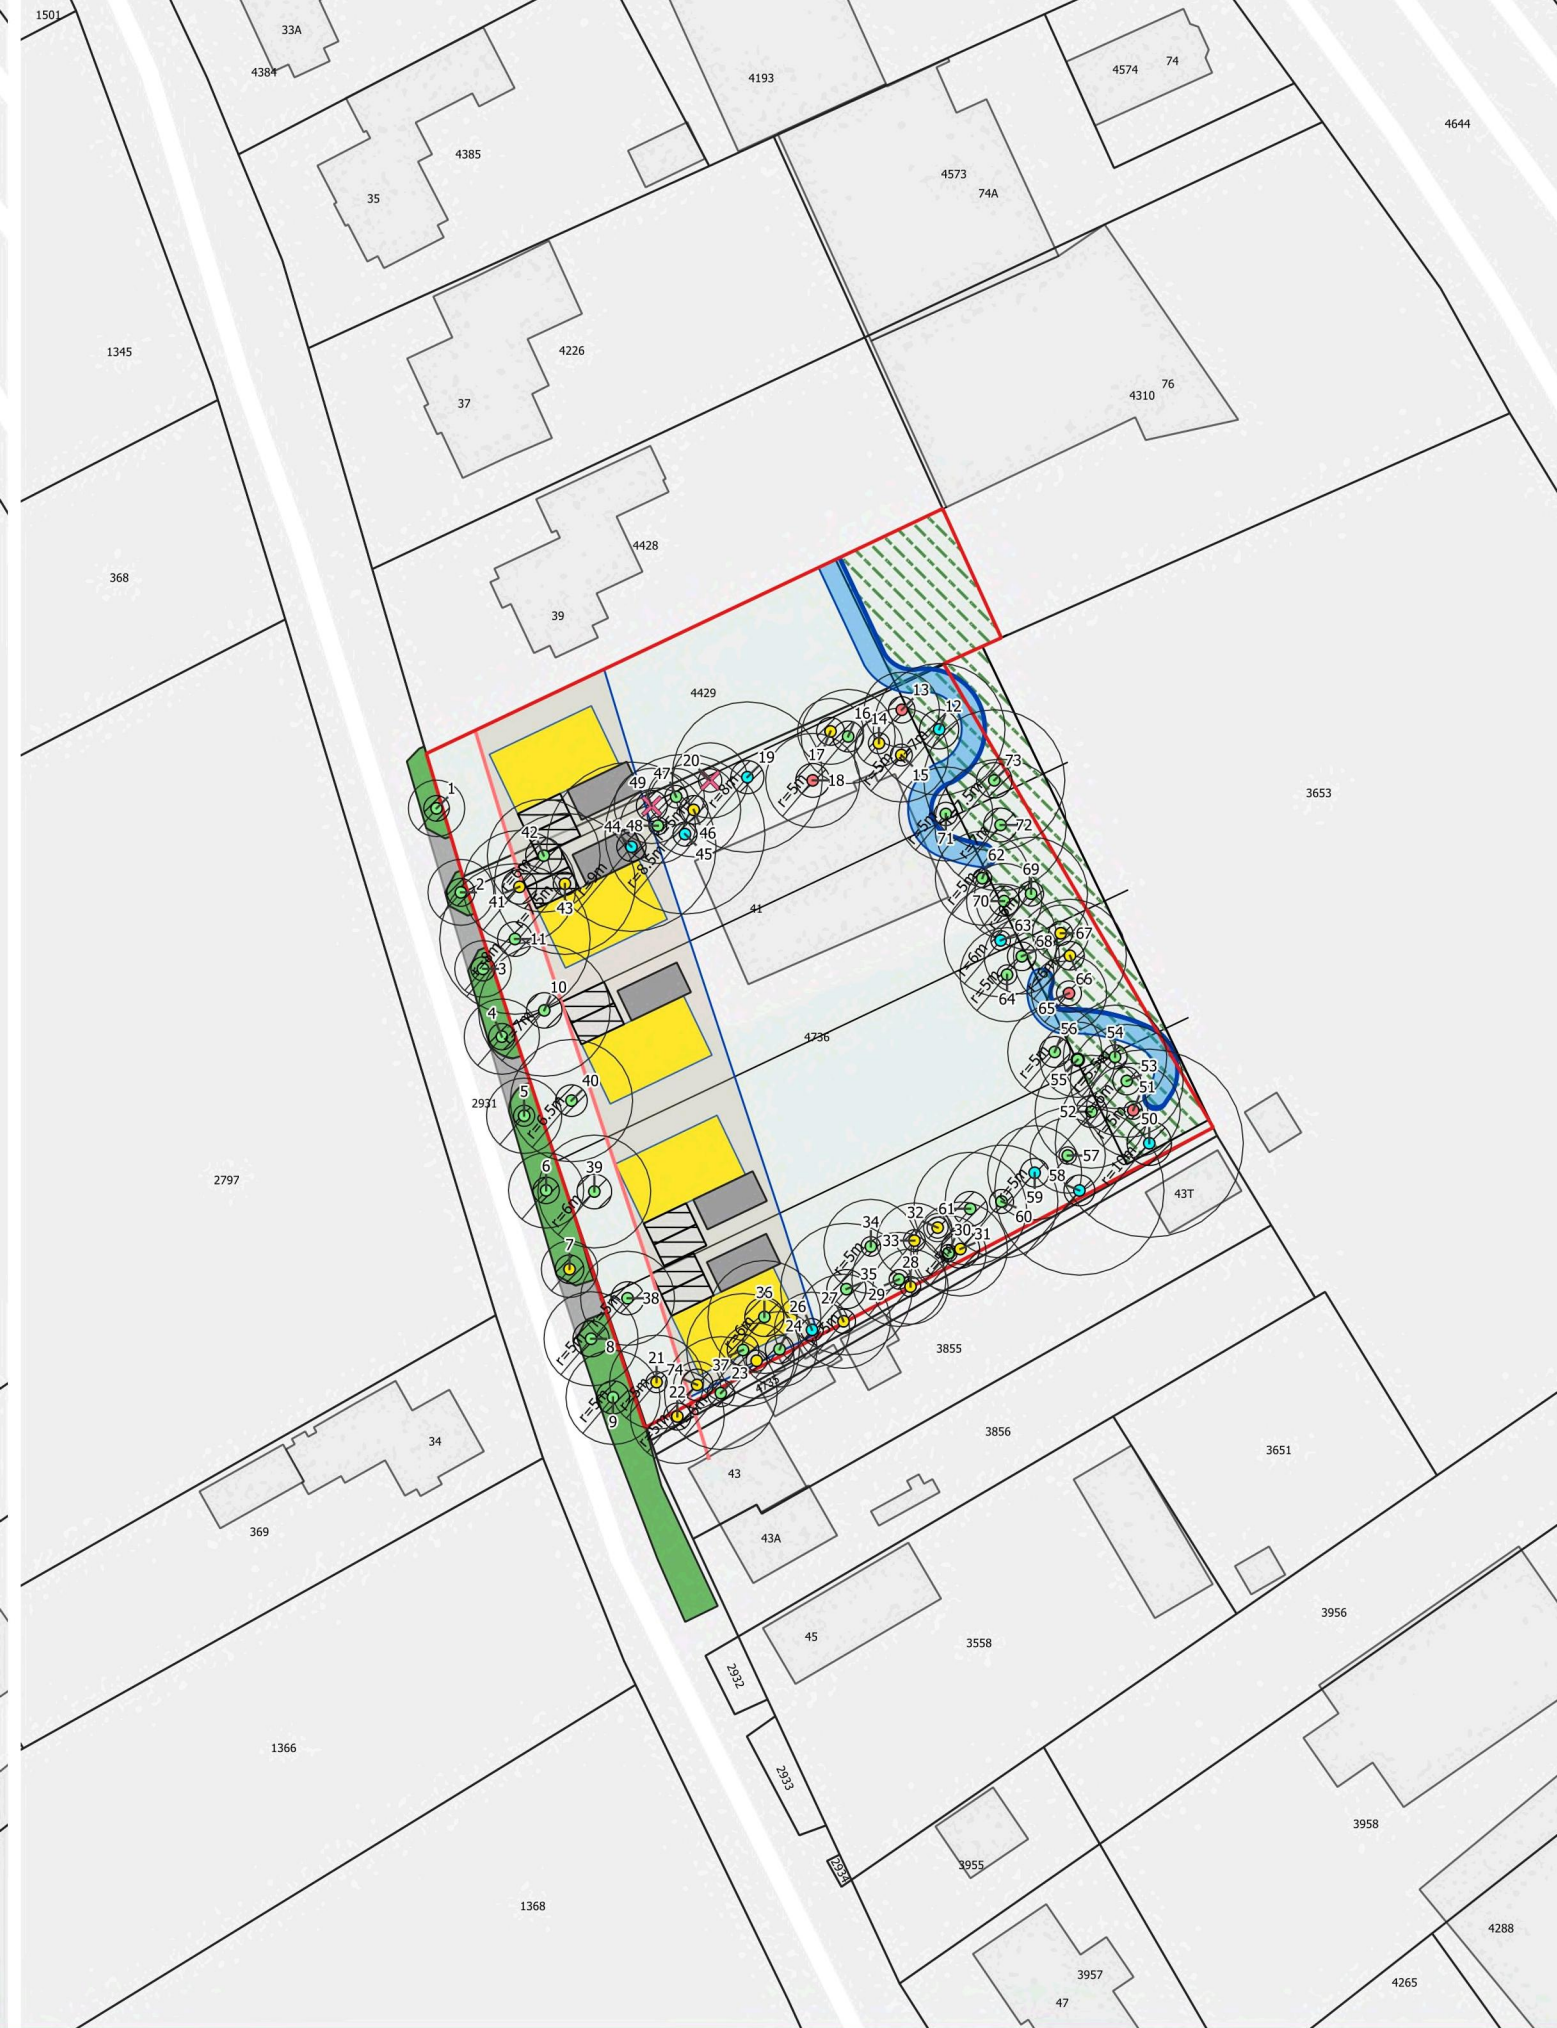
OVERZICHTSKAART: BOOMSOORT X CONDITIE

Van de 74 bomen hebben 15 bomen een onvoldoende boomkwaliteit, dit betreft bomen met boomtechnische gebreken in combinatie met een verminderde conditie. Het onderhoudsbeeld op het perceel is achterstallig, bij 51 bomen is sprake van (zwaar) dood hout. In dit kader zijn veel bomen als risicoboom opgenomen. Dit betreft een tijdelijke risico, na verwijdering van het zwaar dood hout kunnen 46 van de 51 risicobomen worden beheerd in een reguliere cyclus. Voor 6 bomen geldt dat er sprake is van een slechte tot zeer slechte kwaliteit. Dit betreft de twee dode bomen 20 en 49 en vier bomen met een sterk verminderde conditie en boomtechnische gebreken.

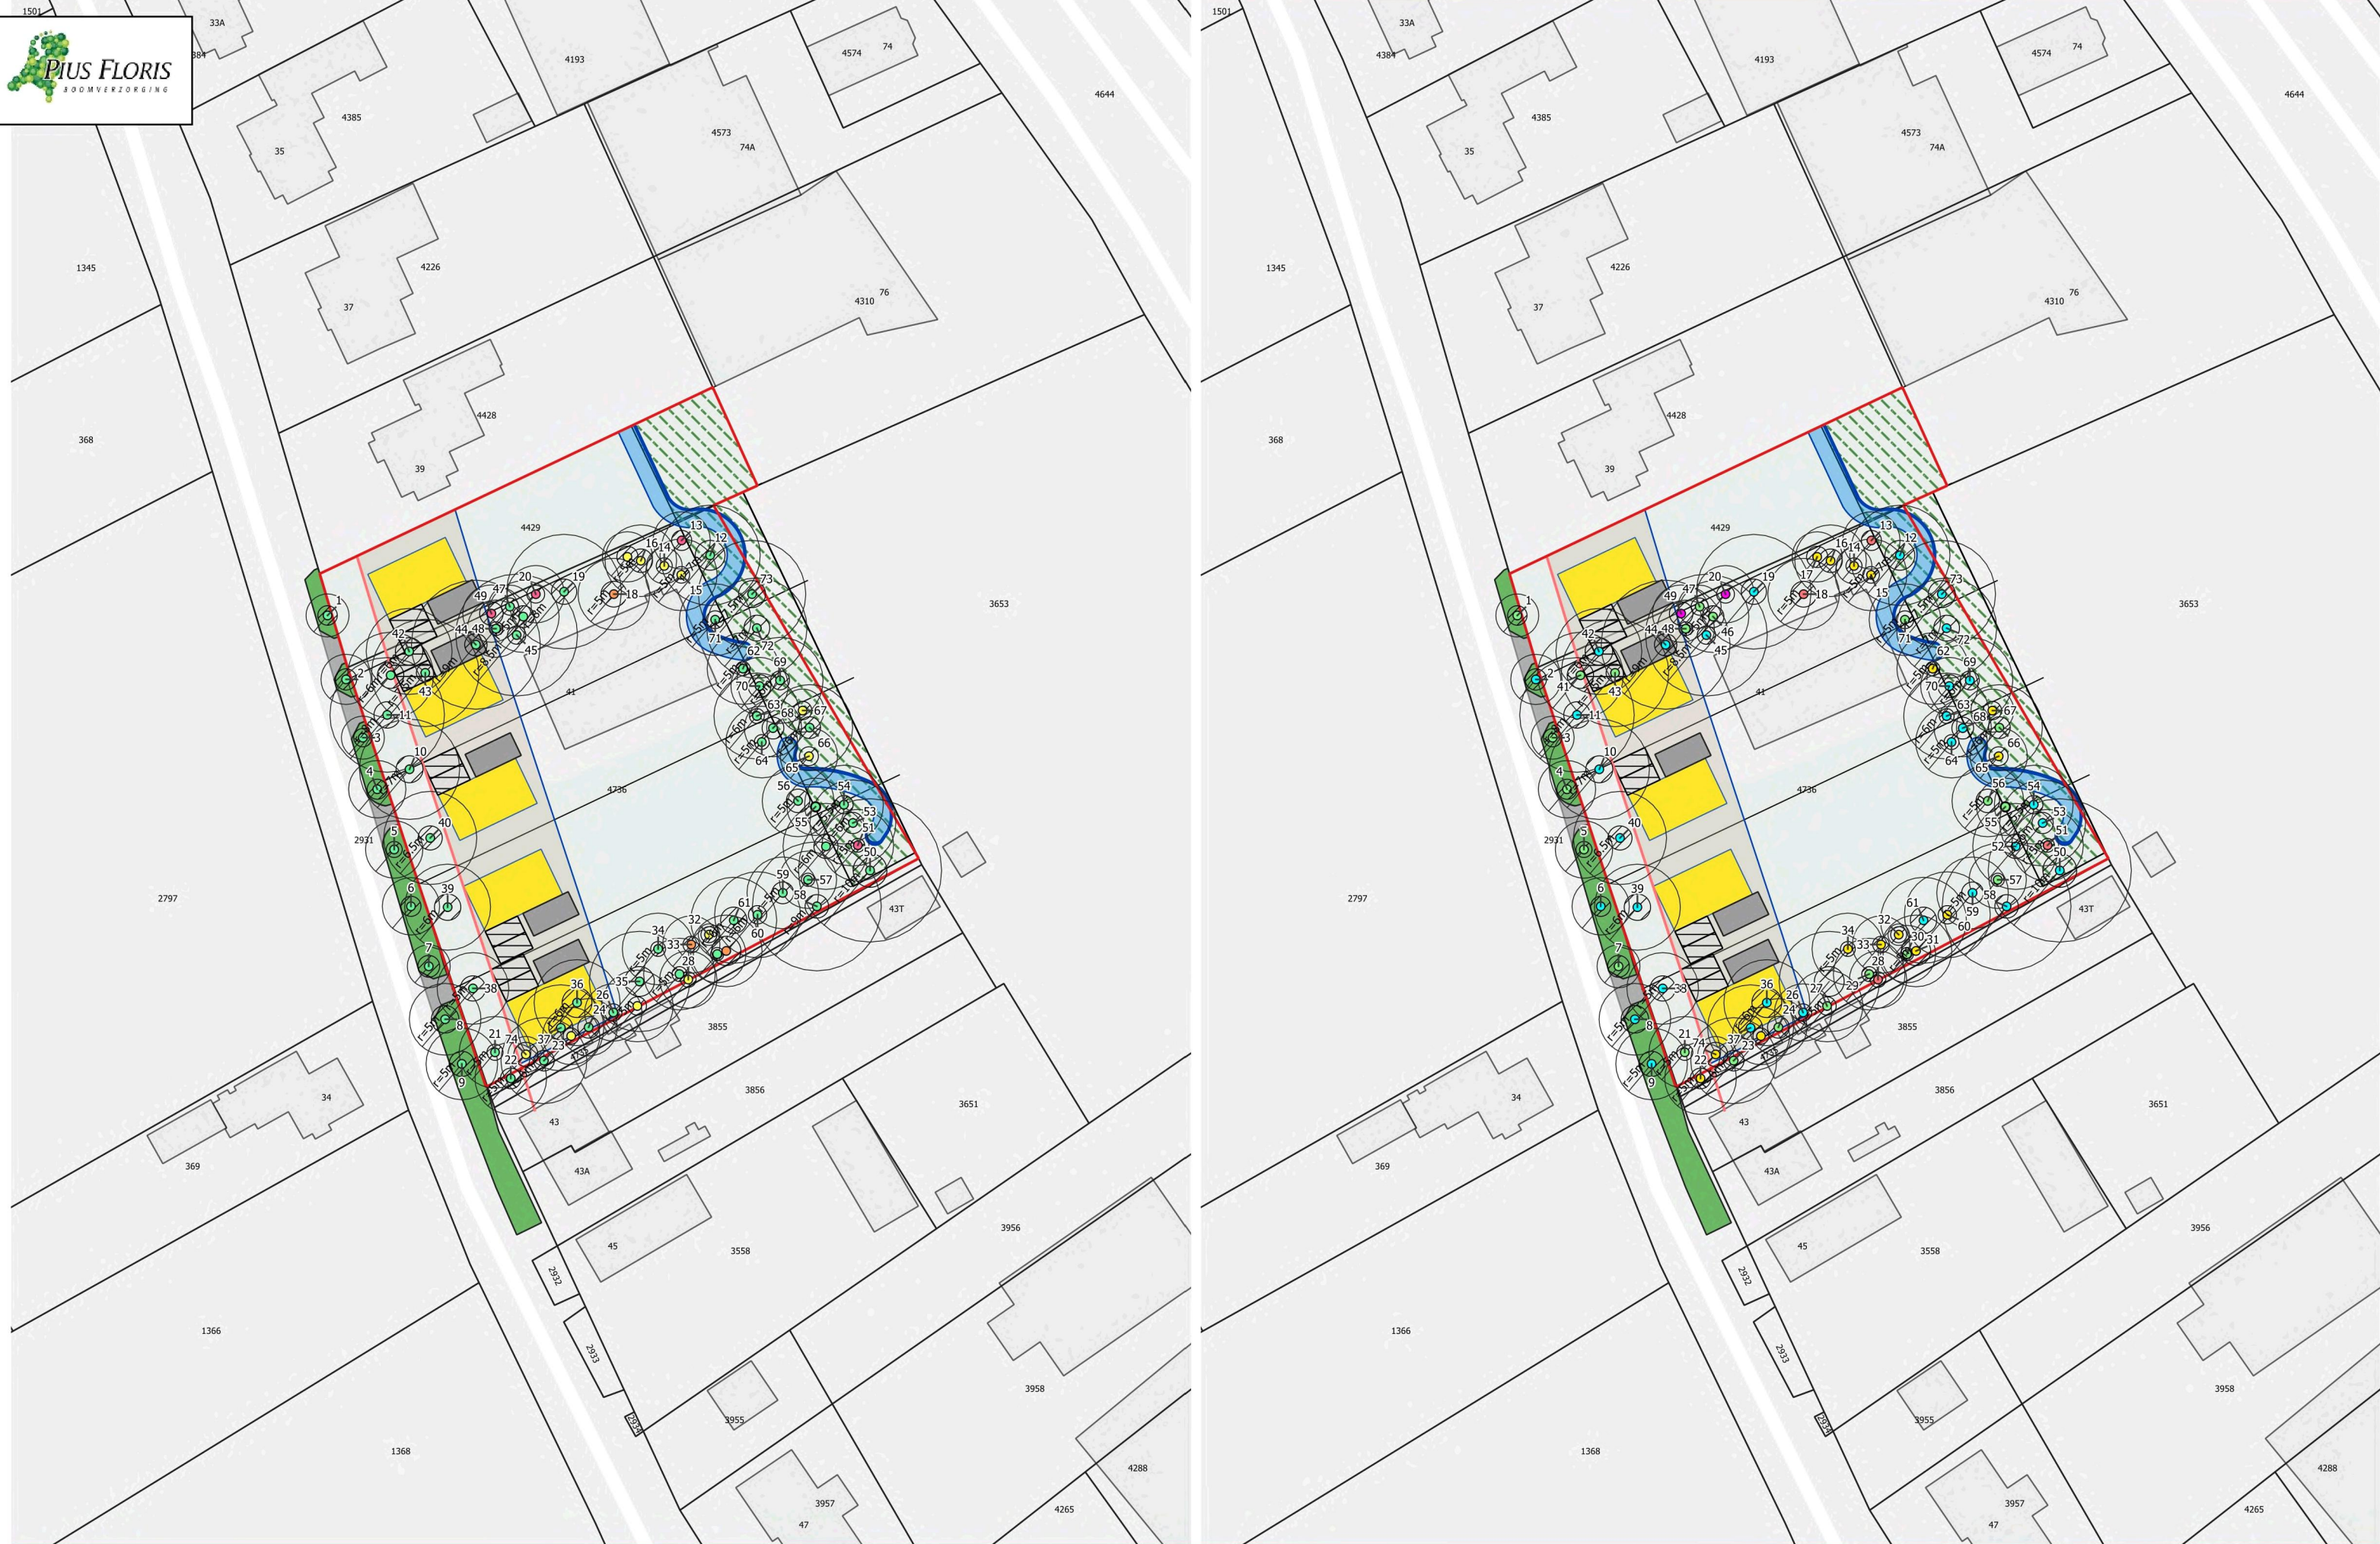
OVERZICHTSKAART: TOEKOMSTVERWACHTING X BOOMKWALITEIT

De duurzame levensverwachting van de bomen op het perceel is over het algemeen goed, 56 van de 74 bomen hebben een duurzame levensverwachting van >15 jaar. Enkele bomen zijn onderstandig hierdoor is er sprake van een verhoogde concurrentie, dit heeft als gevolg dat deze bomen een verminderde duurzame toekomstverwachting hebben (10-15 jaar). Voor de bomen met een toekomstverwachting van 5-10 en <5 jaar geldt dat deze boom een sterk verminderde conditie hebben en/of structurele boomtechnische gebreken.
