# Erfgoed Nota

Horende bij de omgevingsvergunning voor de herbestemming van het historische schoolgebouw gelegen te Markt 1, 4525 AD te Retranchement tot fine dining, shop en bakkerij.

Herbestemming, restauratie en uitbreiding van het oude Schoolgebouw te Retranchement (beschermd als Rijksmonument sinds 1998).

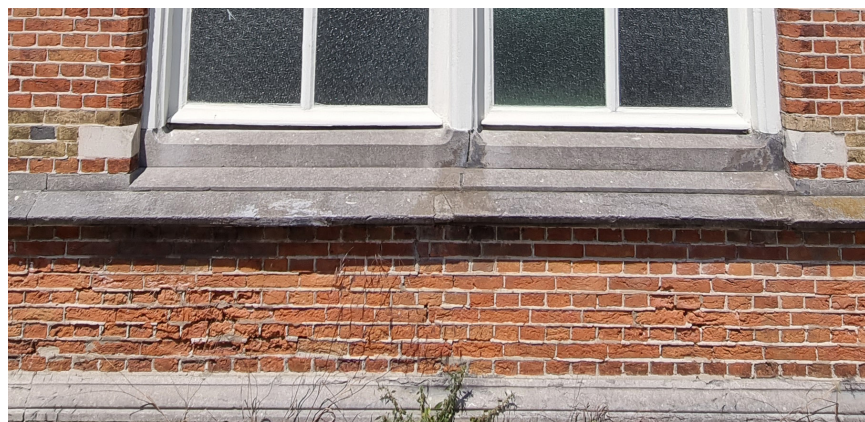
v foto's pathologie gevels (aNNno architecten)

De gevels vertonen schade ten gevolge van stabiliteitsproblemen en vocht- en vorstschade. Alle gevels vertonen zowel horizontaal als verticaal scheefstand. Vermoedelijk is dit niet te wijten aan een funderingsproblematiek maar komt dit door de afwezigheid van dwarse windstabiliteit. Mede door de vormgeving van het pand met lange, hoge en slanke gevels, in combinatie met grote perforaties, treedt vervorming op.

Onderaan en bovenaan is het metselwerk beschadigd ten gevolge van vochtinfiltratie: onderaan door opstijgend vocht en bovenaan door een onvoldoende detaillering van de bovenzijde van de muren. Dit heeft oppervlakkige verwerking van de huid en mosvorming op de stenen als gevolg.

De originele delen van het houten schrijnwerk vertonen ingerotte stukken en afbladderend schilderwerk. Lokale herstellingen met nieuwe stukken hout zijn duidelijk zichtbaar. Het hang- en sluitwerk is plaatselijk afgebroken en/of verdwenen. Natuurstenen steenlijsten zijn gescheurd, binnen- en

Onderaan de gevel zijn zowel aan de buiten- en binnenzijde zichtbare sporen van opstijgend vocht. Het metselwerk wordt over de volledige doorsnede van de muur vochtwerend gemaakt door het injecteren van vochtwerende producten. Op deze manier wordt er een zone gevormd die capillaire vochttopstijging verhindert.

Het gebruikte product betreft een vloeibare watergedragen emulsie of micro-emulsie van silanen of siloxanen. De injectie tegen opstijgend vocht wordt verplicht bij het begin der werken uitgevoerd.

De gescheurde, sterk beschadigde en losse delen zullen gedemonteerd worden en terug op identieke wijze herplaatst worden, met maximaal herbruik van de natuurstenen (hersteld of bijgewerkt) of met indentiek gekapte/gesculpteerde kopieën. Het is niet de bedoeling om een perfect onverweerd gevelbeeld na te streven. Vervanging van natuursteen wordt daarom tot een minimum beperkt.

Na reiniging worden de gebroken/gebarsten natuurstenen elementen ingenaaid met kleine ankers uit RVS of glasvezel. Het innaaien van scheuren gebeurt bij voorkeur in een vlak dat niet (goed) zichtbaar is. De in de praktijk te realiseren boorpositie en boorrichting wordt in overleg met de stabiliteitsingenieur bepaald en is o.m. functie van lokale omstandigheden (positie scheur, afmetingen van de stenen, aanwezigheid van voegen, ...). Het boorgat wordt aan de buitenzijde afgewerkt met een restauratiemortel.

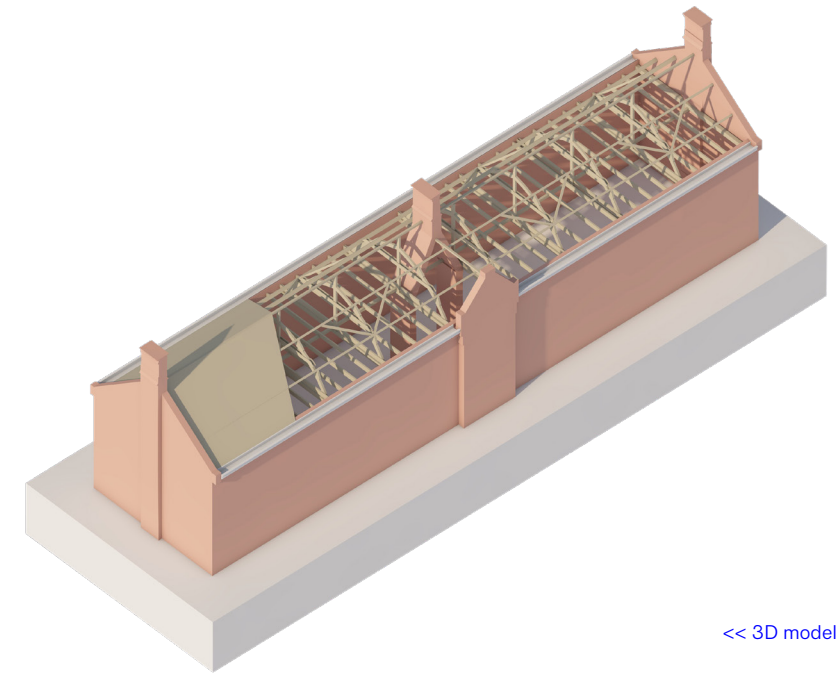
<< 3D model kap (aNNno architecten)

Het timmerwerk werd reeds lokaal hersteld maar het lijkt dat niet alle aangetaste zones behandeld zijn. Vooral ter hoogte van de voeten van de spantbenen en balkkoppen zal bijkomend onderzoek nodig zijn. Horizontale scheurvorming in het metselwerk ter hoogte van de dakvoeten wordt in

kaart gebracht.

- historische dak gedetailleerd in kaart te brengen: exacte secties en plan met schade
- hoogtewerker om de goten te inspecteren en gedetailleerde maten te kunnen meten
- wegnemen van het verlaagde plafond van de lange aanbouw van de jaren '50 zodat we een zicht krijgen op het metselwerk van de achtergevel en de opbouw van de dakstructuur
- eventueel een deel van de vloerafwerking wegnemen om de aanwezigheid van eventuele originele tegels met zekerheid te kunnen uitsluiten.
- openen van de stalen ramen (in overleg met aannemer) om de secties van de profielen in kaart te kunnen brengen om keuze glastype te kunnen maken
- porositeit van het metselwerk als er verder wordt nagedacht over plaatsing van binnenisolatie
- ....
