# RUIMTELIJKE ONDERBOUWING DORPSSTRAAT 89B BRESKENS Bijlagen

# Rapportage Asbestinventarisatie

Schuur

Dorpsstraat 89, 4511ED te Breskens

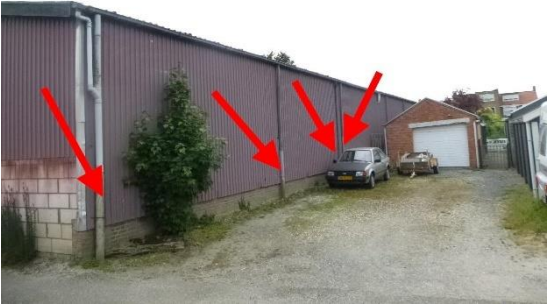
| Bronnummer | 2 |
|---|---|
| De bron betreft buismateriaal dat om 4 stuks pvc hemelwaterafvoeren is aangebracht. Dit i.v.m. eventuele breuk van de pvc hemelwaterafvoeren.<br>Het buismateriaal heeft een lengte van ca. 2 m1/stuk en zit gedeeltelijk onder het maaiveld.<br>Deze toepassing is reeds verwijderd. | |
