Bomeneffectanalyse

# Zomereik, Verhoeventerrein in Waalre

Rapport: 304340

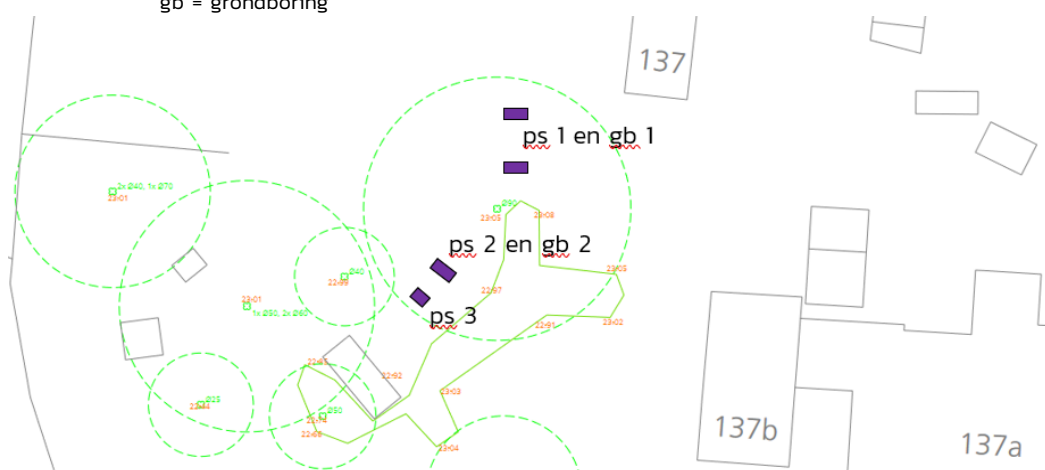
De bodemopbouw is homogeen (zie foto 5 en 6). De bovenste 50–70 cm van de bodem bestaat uit redelijk humeuze grond. Van circa 50 tot 70 cm diepte is er een overgangslaag naar uiterst humusarm zand. Dit uiterst humusarme zand bevindt zich tot minimaal 220 cm diepte. Grondwater hebben wij tot 220 cm diepte niet aangetroffen. De boom staat op een hangwaterprofiel. Dat wil zeggen dat de boom afhankelijk is van regenwater en geen contact heeft met grondwater. Aan de noordzijde van de boom ligt de huidige verharding op circa 5 m vanaf de stamvaar tussen deze verharding en vanaf 1 m vanaf de boom bevindt zich op circa 20 cm diepte een laag met puin en grind van circa 20 cm dik (zie foto 7).

Foto 5. Bodemprofiel noordzijde, met puin en grond op 20 tot 30 cm diep
