Effect  
vernattingsmaatregelen  
enclave Meekertweg,  
Korenburgerveen

Definitief

Waterschap Rijn en IJssel  
Postbus 148  
7000 AC DOETINCHEM

Kenmerk BT51 RAP20170207  
Datum 08-02-2017  
Status Definitief

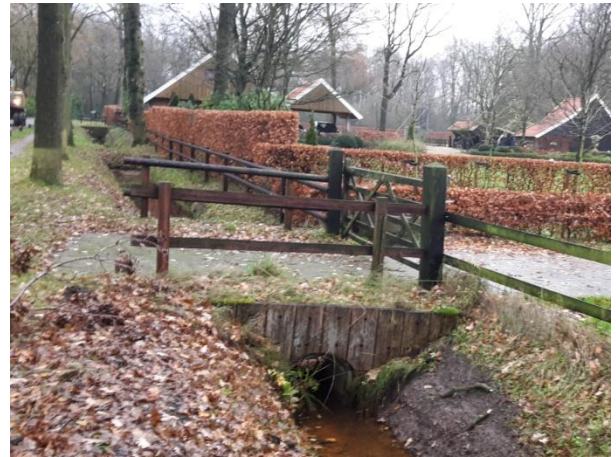
Foto 8: Kooiveldweg, de watergang ter plaatse van de Meekertweg 14 is gedeeltelijk overkluisd.
