## Gedetailleerde visuele inspectie

| Wegnaam | : N 243 | Projectnummer | : 2110268 - 01 |
| Van | : KRUISING N 242 OMVAL | Datum | : 10-1-2011 |

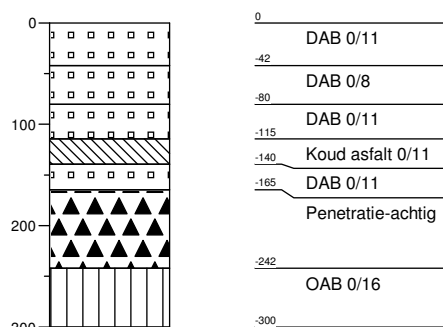
### Boring: 002-Rechter rijbaan

Hm: 0,78  
Datum proef: 11-1-2011  
Opmerking: Asfalt los op 205 mm.  
Teer gedetecteerd van 160-235 mm.

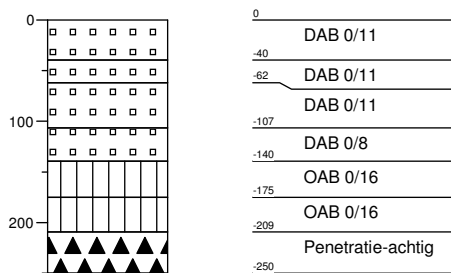
### Boring: 003-Rechter rijbaan

Hm: 0,94  
Datum proef: 11-1-2011  
Opmerking: Teer gedetecteerd vanaf 165 mm.

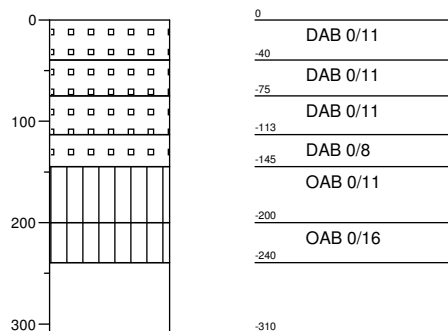
### Boring: 004-Rechter rijbaan

Hm: 1,1  
Datum proef: 11-1-2011  
Opmerking: Asfalt los op 255 mm.  
Teer gedetecteerd vanaf 195 mm.

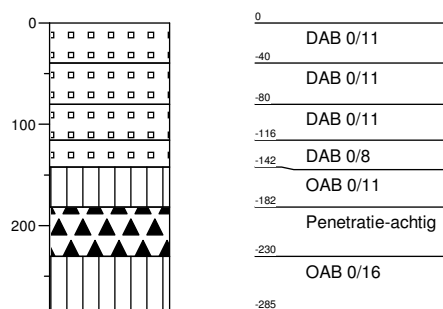
### Boring: 010-Rechter rijbaan

Hm: 2,06  
Datum proef: 11-1-2011  
Opmerking: Asfalt los op 80 en 200 mm.  
Teer gedetecteerd van 180-240 mm.

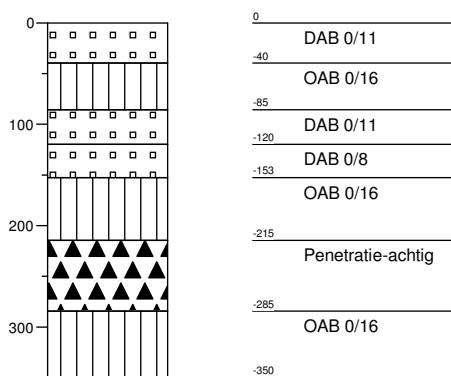
### Boring: 011-Rechter rijbaan

Hm: 2,2  
Datum proef: 11-1-2011  
Opmerking: Teer gedetecteerd van 210-255 mm.

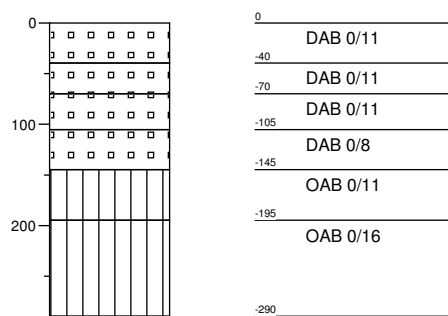
### Boring: 012-Rechter rijbaan

Hm: 2,38  
Datum proef: 11-1-2011  
Opmerking: Asfalt los op 200 mm.  
Teer gedetecteerd van 190-240 mm.

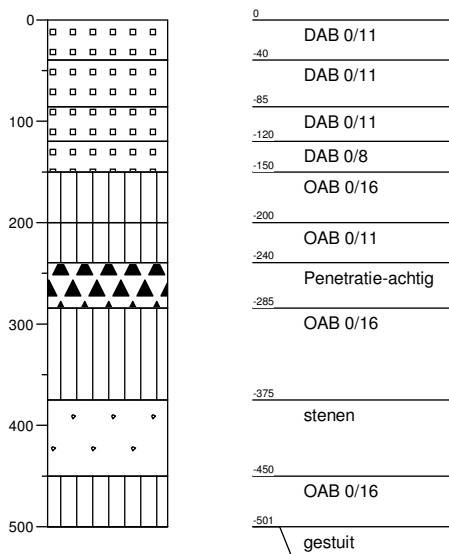
### Boring: 013-Rechter rijbaan

Hm: 2,54  
Datum proef: 11-1-2011  
Opmerking: Asfalt los 285 en 375 mm.  
Teer gedetecteerd van 190-250 mm.

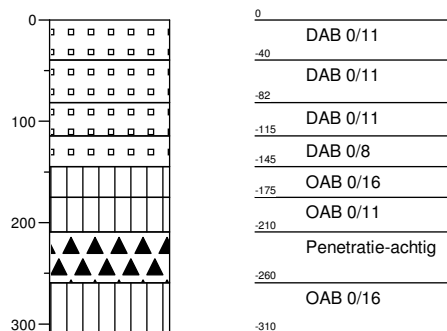
### Boring: 014-Rechter rijbaan

Hm: 2,7  
Datum proef: 11-1-2011  
Opmerking: Asfalt los op 80 mm.  
Teer gedetecteerd van 180-225 mm.

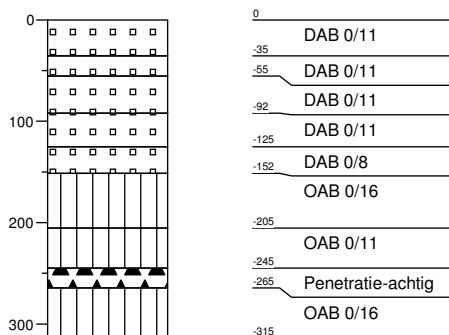
### Boring: 015-Rechter rijbaan

Hm: 2,86  
Datum proef: 11-1-2011  
Opmerking: Teer gedetecteerd van 195-260 mm.

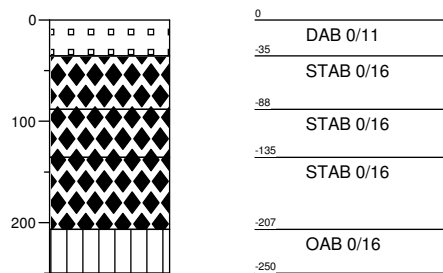
### Boring: 018-Rechter rijbaan

Hm: 3,34  
Datum proef: 11-1-2011  
Opmerking: Teer gedetecteerd van 70-90 mm en vanaf 170 mm.

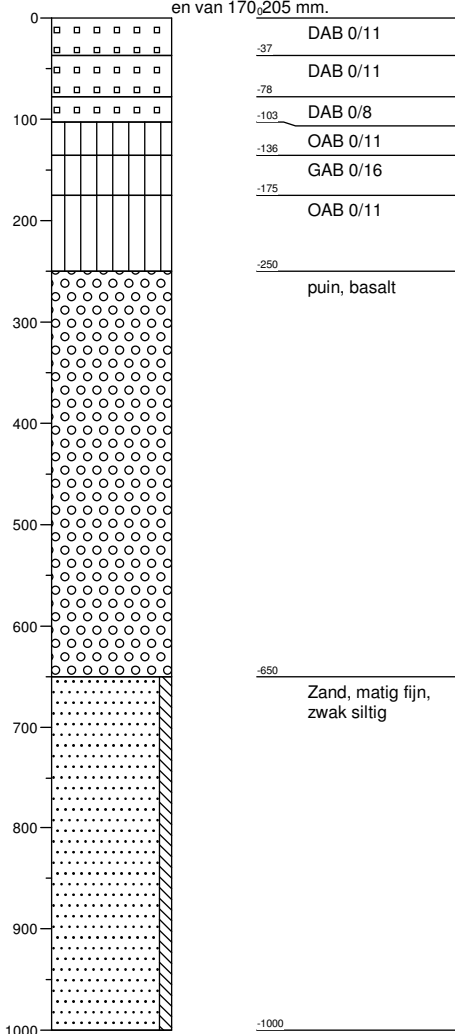
### Boring: 021-Rechter rijbaan

Hm: 3,82  
Datum proef: 11-1-2011  
Opmerking: Asfalt los op 190 mm.  
Teer gedetecteerd van 75-95, 130-150 mm  
en van 170,205 mm.

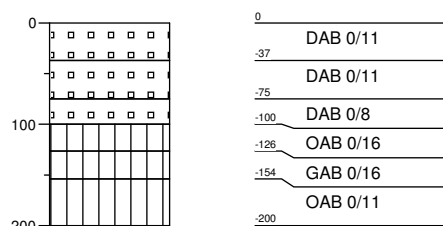
### Boring: 022-Rechter rijbaan

Hm: 3,98  
Datum proef: 11-1-2011  
Opmerking: Teer gedetecteerd van 60-80, 115-135  
en vanaf 145 mm.

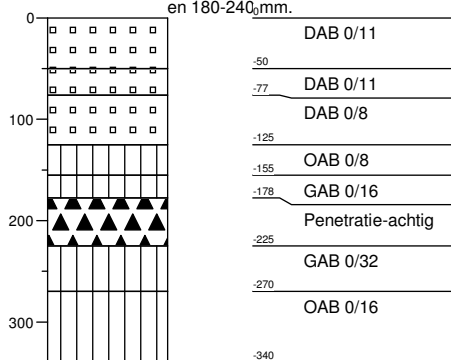
### Boring: 023-Rechter rijbaan

Hm: 4,14  
Datum proef: 11-1-2011  
Opmerking: Asfalt los op 275 mm.  
Teer gedetecteerd van 70-85, 145-160  
en 180-240 mm.

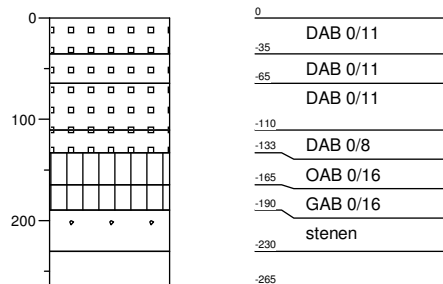
### Boring: 024-Rechter rijbaan

Hm: 4,3  
Datum proef: 11-1-2011  
Opmerking: Teer gedetecteerd van 60-70, 155-170  
en vanaf 190 mm.

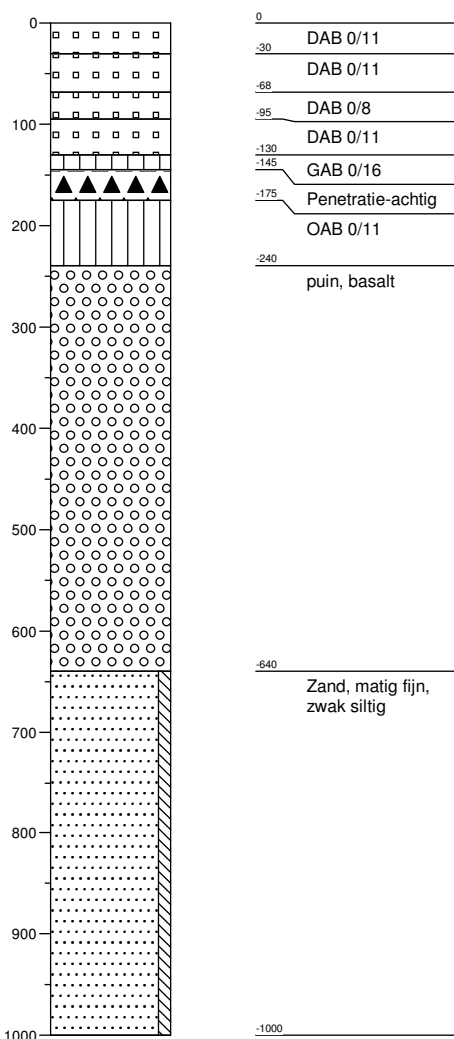
### Boring: 025-Rechter rijbaan

Hm: 4,46  
Datum proef: 11-1-2011  
Opmerking: Asfalt los op 160 mm.  
Teergedetecteerd van 55-70 en van 125-190 mm.

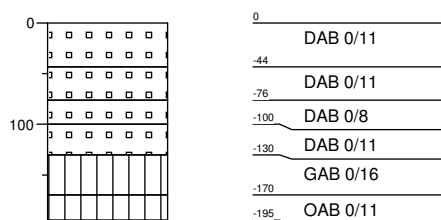
### Boring: 026-Rechter rijbaan

Hm: 4,62  
Datum proef: 11-1-2011  
Opmerking: Teer gedetecteerd van 70-85, van 125-140 en vanaf 165 mm.

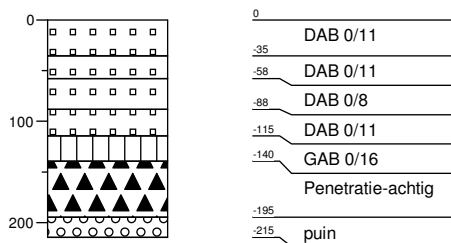
### Boring: 027-Rechter rijbaan

Hm: 4,78  
Datum proef: 11-1-2011  
Opmerking: Teer gedetecteerd van 45-70, van 110-120  
en vanaf 140 mm.

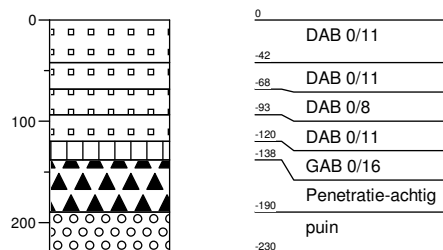
### Boring: 028-Rechter rijbaan

Hm: 4,94  
Datum proef: 11-1-2011  
Opmerking: Teer gedetecteerd van 50-70 mm en vanaf 110 mm.

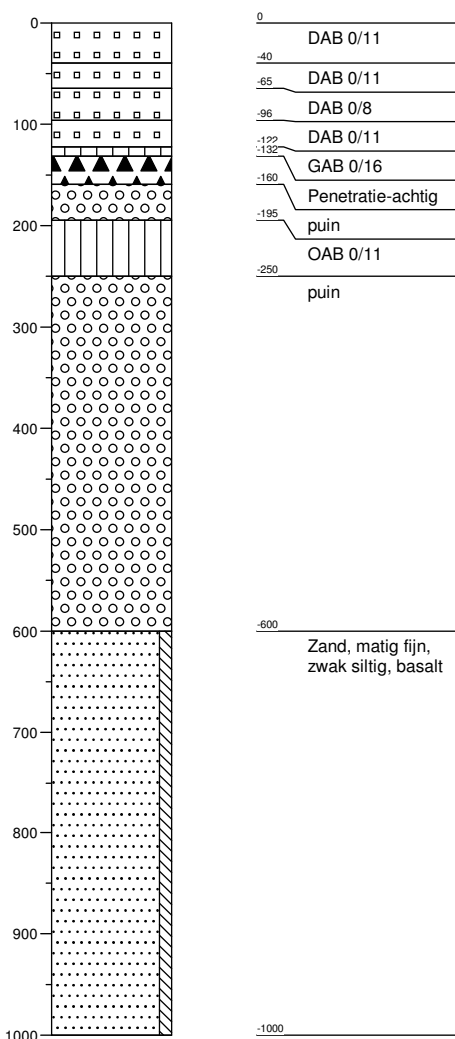
### Boring: 029-Rechter rijbaan

Hm: 5,1  
Datum proef: 11-1-2011  
Opmerking: Asfalt los op 190 mm.  
Teer gedetecteerd van 50-75 en van 110-170 mm.

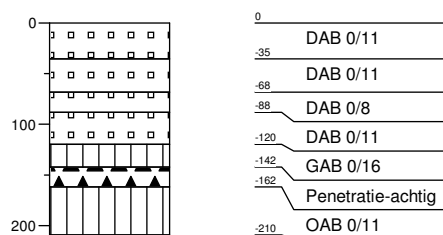
### Boring: 030-Rechter rijbaan

Hm: 5,26  
Datum proef: 11-1-2011  
Opmerking: Asfalt los op 155 mm.  
Teer gedetecteerd van 40-70 en van 110-180 mm.

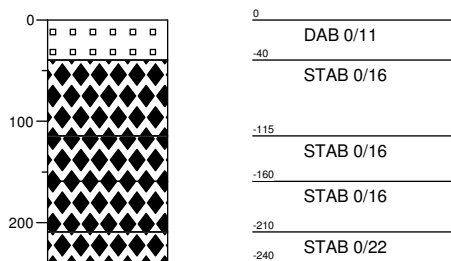
### Boring: 031-Rechter rijbaan

Hm: 5,42  
Datum proef: 11-1-2011  
Opmerking: Teer gedetecteerd vanaf 220 mm.

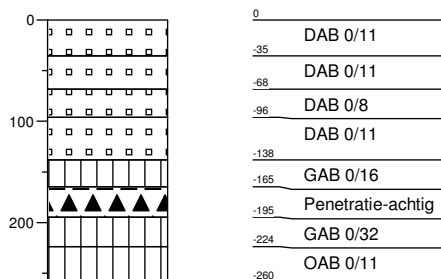
### Boring: 032-Rechter rijbaan

Hm: 5,58  
Datum proef: 11-1-2011  
Opmerking: Teer gedetecteerd van 60-80, van 125-135 en van 160-190 mm.

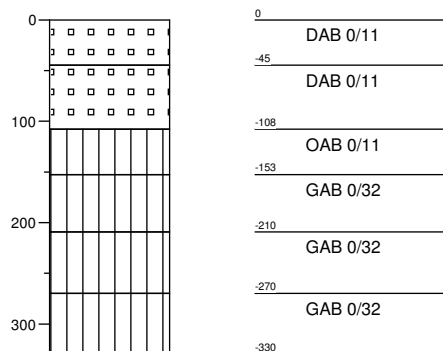
### Boring: 034-Rechter rijbaan

Hm: 5,9  
Datum proef: 11-1-2011  
Opmerking: Asfalt los op 155 mm.

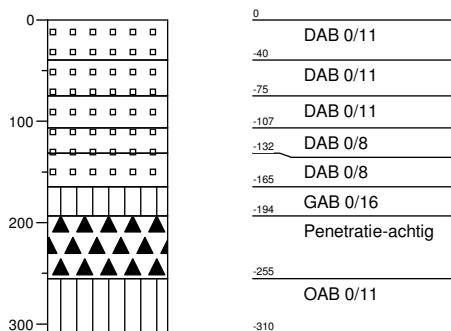
### Boring: 035-Rechter rijbaan

Hm: 6,06  
Datum proef: 11-1-2011  
Opmerking: Asfalt los op 215 mm.  
Teer gedetecteerd van 155-230 mm en vanaf 270 mm.

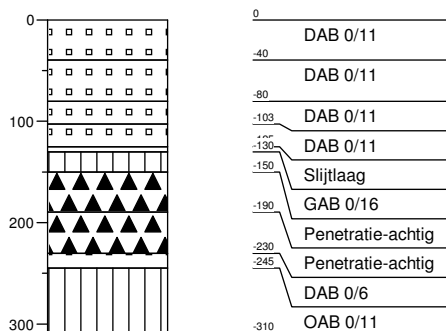
### Boring: 036-Rechter rijbaan

Hm: 6,22  
Datum proef: 11-1-2011  
Opmerking: Teer gedetecteerd van 65-80 mm, van 125-140 mm en van 160-200 mm.

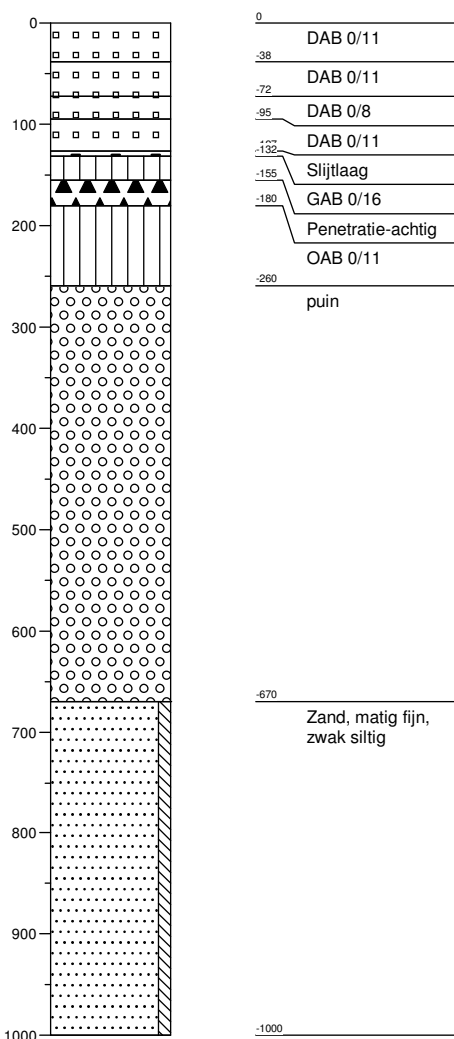
### Boring: 037-Rechter rijbaan

Hm: 6,38  
Datum proef: 11-1-2011  
Opmerking: Asfalt los op 170 mm.  
Teer gedetecteerd van 55-70 mm en van 110-180 mm.

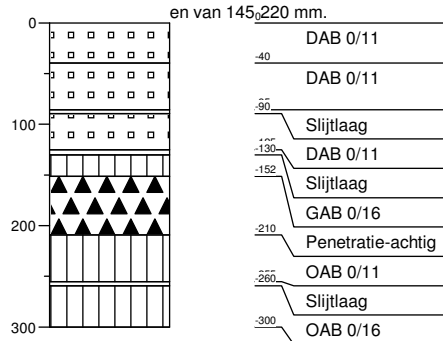
### Boring: 038-Rechter rijbaan

Hm: 6,54  
Datum proef: 11-1-2011  
Opmerking: Asfalt los op 200 mm.  
Teer gedetecteerd van 70-90, van 120-150 en van 145-220 mm.

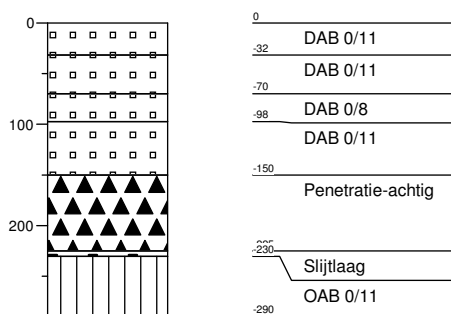
### Boring: 039-Rechter rijbaan

Hm: 6,7  
Datum proef: 11-1-2011  
Opmerking: Asfalt los op 185 mm.  
Teer gedetecteerd van 60-75 en van 145-180 mm.

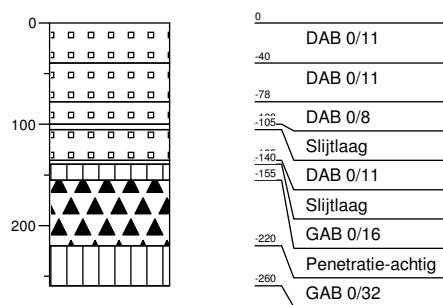
### Boring: 040-Rechter rijbaan

Hm: 6,86  
Datum proef: 11-1-2011  
Opmerking: Asfalt los op 170 mm.  
Teer gedetecteerd van 55-75 mm en vanaf 120 mm.

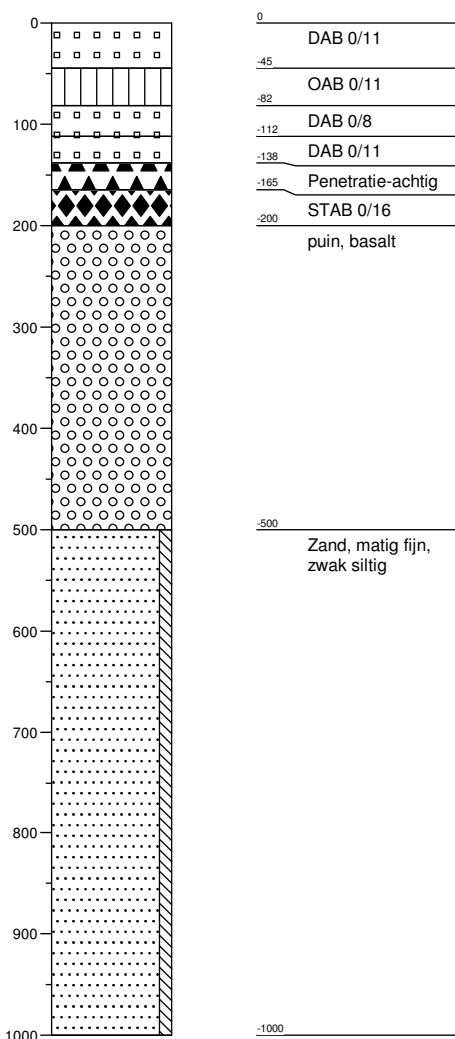
### Boring: 041-Rechter rijbaan

Hm: 7,02  
Datum proef: 11-1-2011  
Opmerking: Teer gedetecteerd van 60-80 mm en van 130-160 mm.

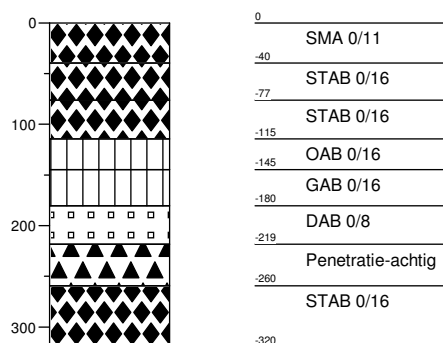
### Boring: 042-Rechter rijbaan

Hm: 7,18  
Datum proef: 11-1-2011  
Opmerking: Asfalt los op 270 mm.  
Teer gedetecteerd van 180-190 mm en vanaf 260 mm.

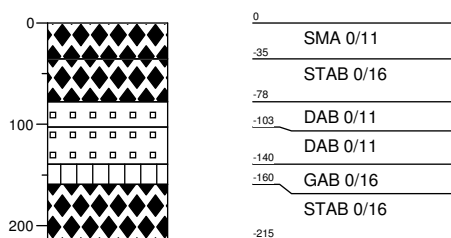
### Boring: 043-Rechter rijbaan

Hm: 7,34  
Datum proef: 11-1-2011  
Opmerking: Teer gedetecteerd van 100-120 mm en vanaf 155 mm.

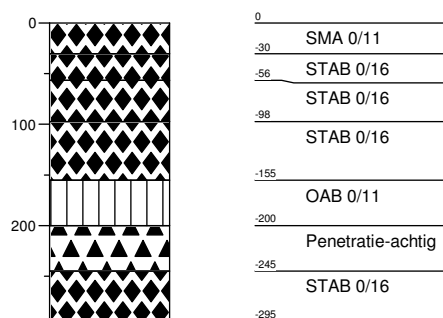
### Boring: 044-Rechter rijbaan

Hm: 7,5  
Datum proef: 11-1-2011  
Opmerking: Asfalt los op 210 mm.  
Teer gedetecteerd van 200-240 mm.

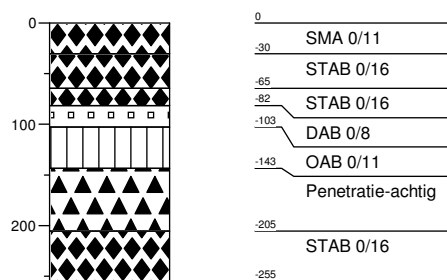
### Boring: 046-Rechter rijbaan

Hm: 7,82  
Datum proef: 11-1-2011  
Opmerking: Teer gedetecteerd van 65-75 en van 145-205 mm.

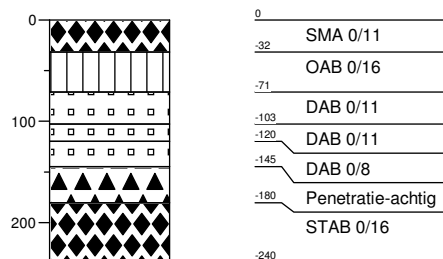
### Boring: 048-Rechter rijbaan

Hm: 8,14  
Datum proef: 11-1-2011  
Opmerking: Asfalt los op 170 mm.  
Teer gedetecteerd van 120-200 mm.

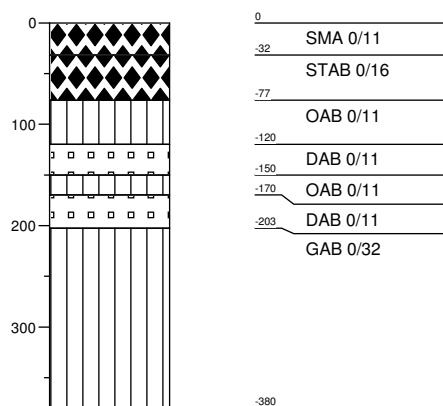
### Boring: 052-Rechter rijbaan

Hm: 8,78  
Datum proef: 11-1-2011  
Opmerking: Asfalt los op 170 mm.  
Teer gedetecteerd vanaf 340 mm.

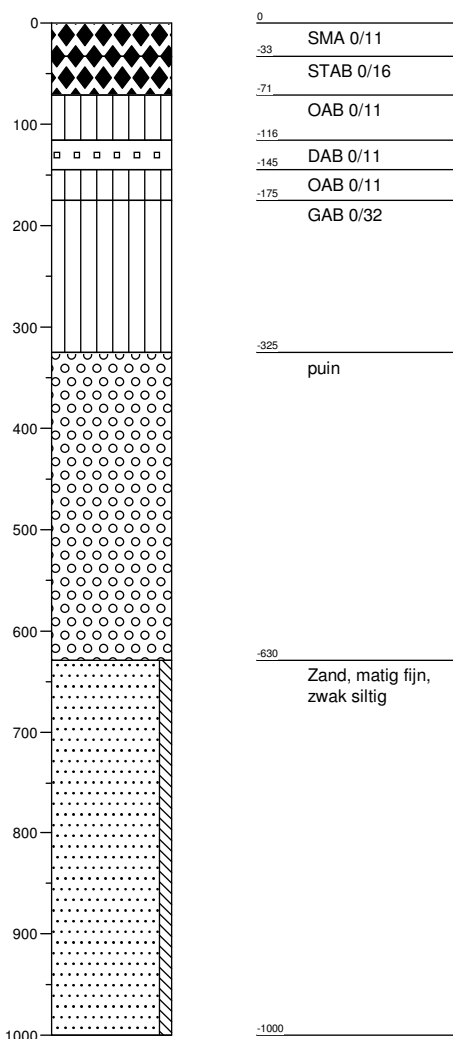
### Boring: 053-Rechter rijbaan

Hm: 8,94  
Datum proef: 11-1-2011  
Opmerking: Asfalt los op 205 mm.  
Teer gedetecteerd van 330-340 mm.

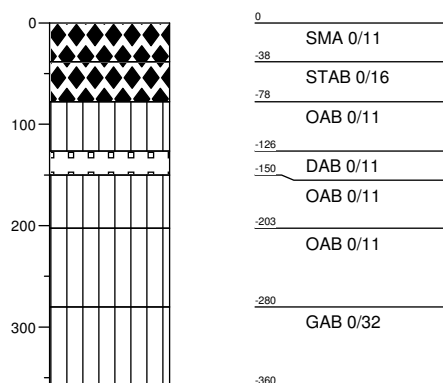
### Boring: 056-Rechter rijbaan

Hm: 9,42  
Datum proef: 11-1-2011  
Opmerking: Asfalt los op 130 mm.  
Geen teer gedetecteerd met PAK marker.

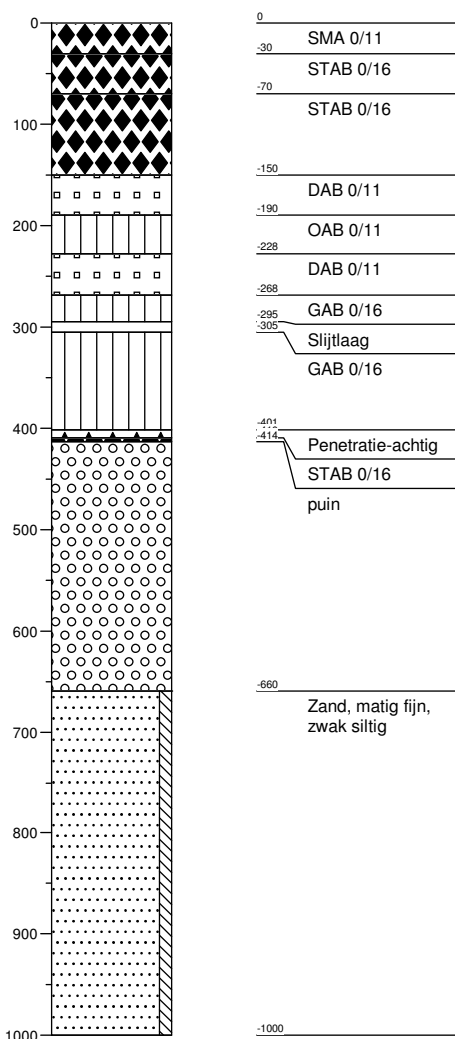
### Boring: 057-Rechter rijbaan

Hm: 9,58  
Datum proef: 11-1-2011  
Opmerking: Asfalt los op 150 mm.  
Teer gedetecteerd op 295-305 en vanaf 400 mm.

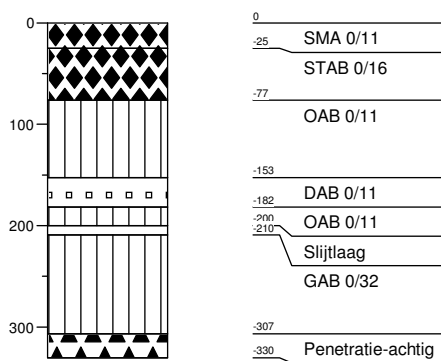
### Boring: 058-Rechter rijbaan

Hm: 9,74  
Datum proef: 11-1-2011  
Opmerking: Teer gedetecteerd van 190-210 en van 300-330 mm.

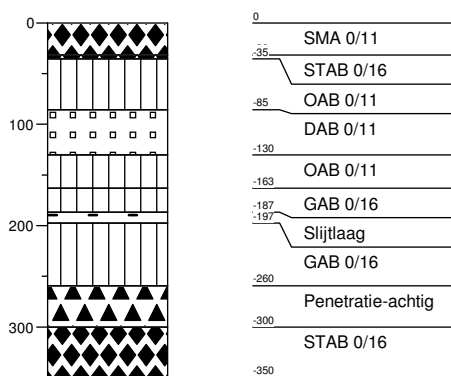
### Boring: 059-Rechter rijbaan

Hm: 9,9  
Datum proef: 11-1-2011  
Opmerking: Asfalt los op 275 mm.  
Teer gedetecteerd van 185-195 en van 260-300 mm.

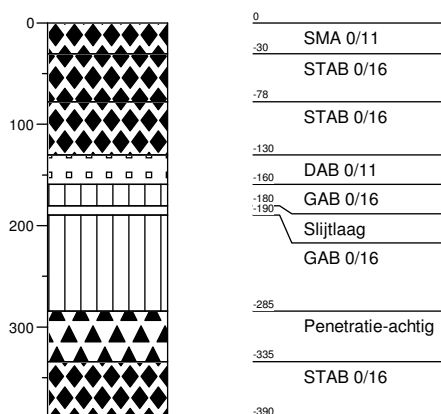
### Boring: 060-Rechter rijbaan

Hm: 10,06  
Datum proef: 11-1-2011  
Opmerking: Teer gedetecteerd van 180-190 en van 285-350 mm.

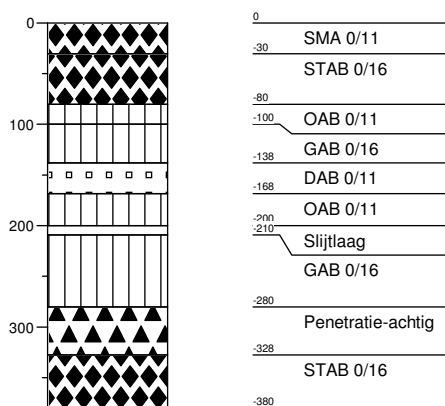
### Boring: 062-Rechter rijbaan

Hm: 10,38  
Datum proef: 11-1-2011  
Opmerking: Asfalt los op 135 mm.  
Teer gedetecteerd van 200-210 en van 280-330 mm.

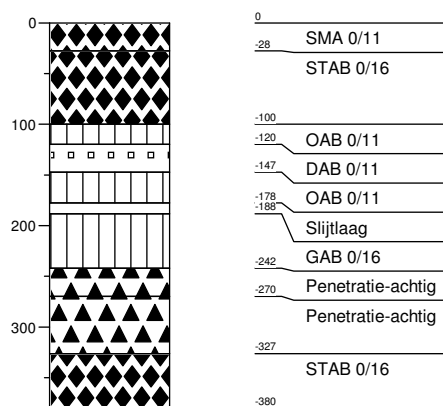
### Boring: 064-Rechter rijbaan

Hm: 10,7  
Datum proef: 11-1-2011  
Opmerking: Teer gedetecteerd van 178-188 en van 240-335 mm.

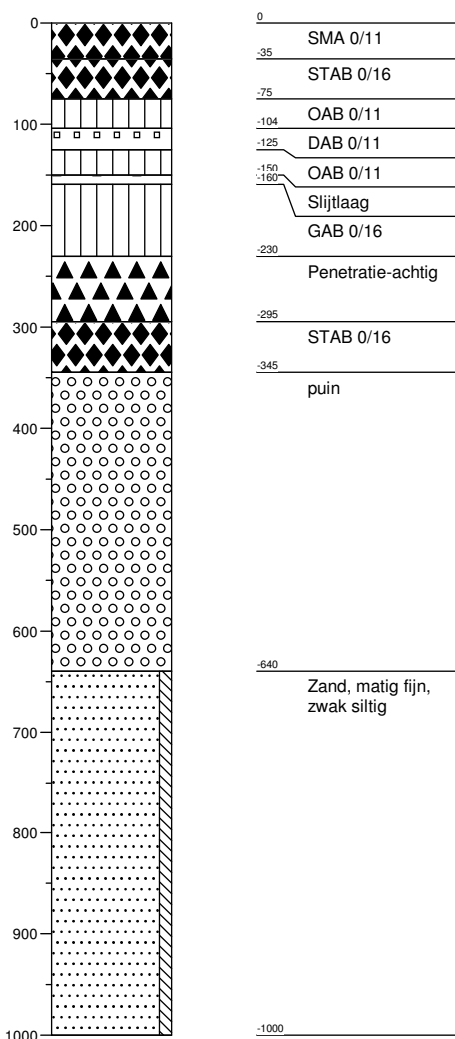
### Boring: 065-Rechter rijbaan

Hm: 10,86  
Datum proef: 11-1-2011  
Opmerking: Asfalt los op 100 mm.  
Teer gedetecteerd op 150-160 en van 230-300 mm.

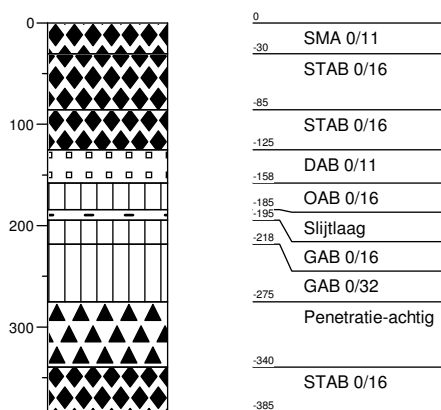
### Boring: 066-Rechter rijbaan

Hm: 11,02  
Datum proef: 11-1-2011  
Opmerking: Asfalt los op 125 mm.  
Teer gedetecteerd van 185-195 en van 275-340 mm.

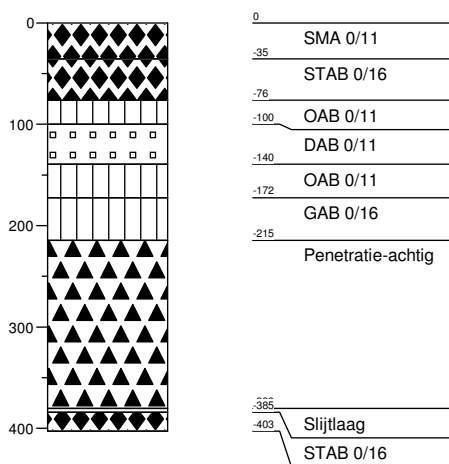
### Boring: 067-Rechter rijbaan

Hm: 11,18  
Datum proef: 11-1-2011  
Opmerking: Asfalt los op 320 mm  
Teer gedetecteerd van 255-340 mm.

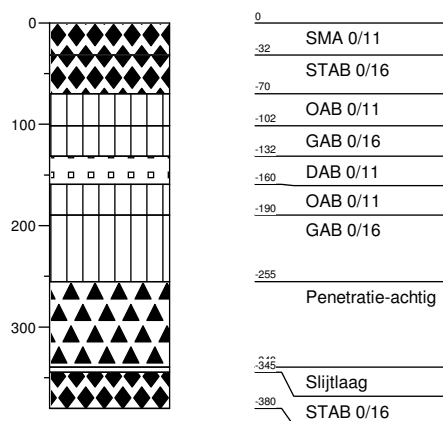
### Boring: 068-Rechter rijbaan

Hm: 11,34  
Datum proef: 11-1-2011  
Opmerking: Asfalt los op 320 mm.  
Teer gedetecteerd van 225-285 mm.

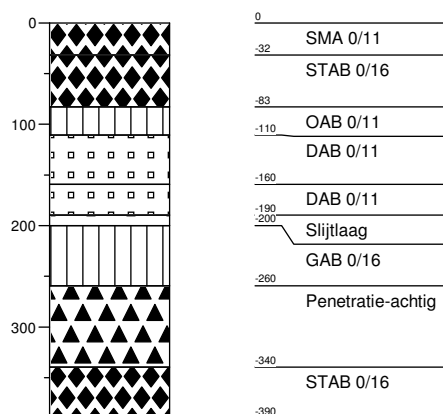
### Boring: 070-Linker Rijbaan

Hm: 11,22  
Datum proef: 11-1-2011  
Opmerking: Asfalt los op 110 en van 310 mm.  
teer gedetecteerd van 190-200 men van 260-350 mm.

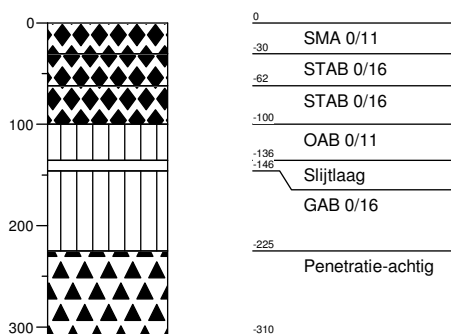
### Boring: 071-Linker Rijbaan

Hm: 11,06  
Datum proef: 11-1-2011  
Opmerking: Asfalt los op 140 mm.  
Teer gedetecteerd van 135-150 en vanaf 240 mm.

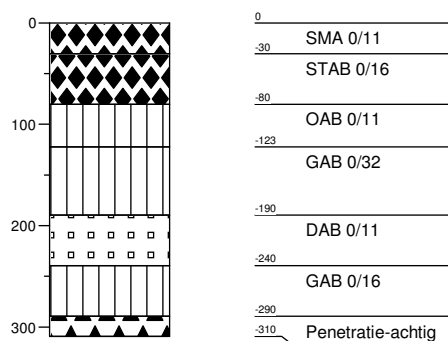
### Boring: 072-Linker Rijbaan

Hm: 10,9  
Datum proef: 11-1-2011  
Opmerking: Asfalt los op 70 en 230 mm.  
Teer gedetecteerd van 90-120 mm.

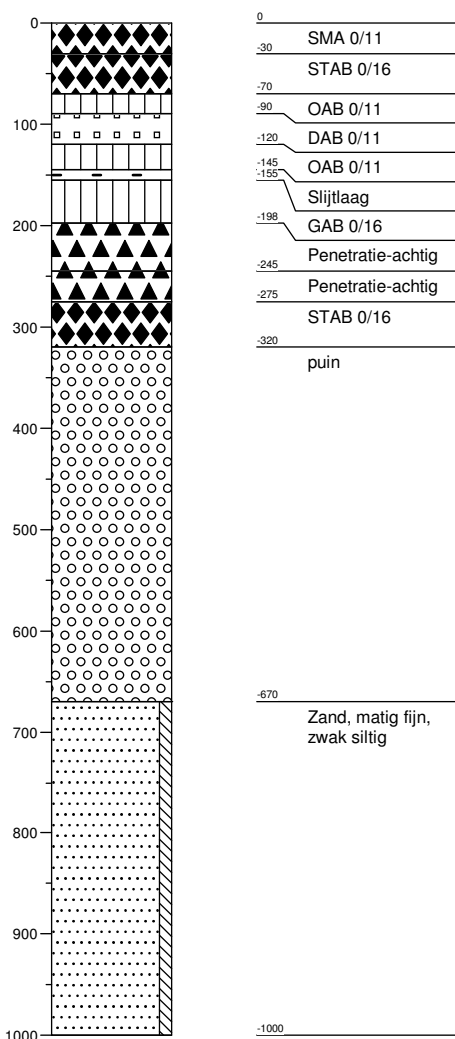
### Boring: 073-Linker Rijbaan

Hm: 10,74  
Datum proef: 11-1-2011  
Opmerking: Teer gedetecteerd an 145-155 en van 200-280 mm.

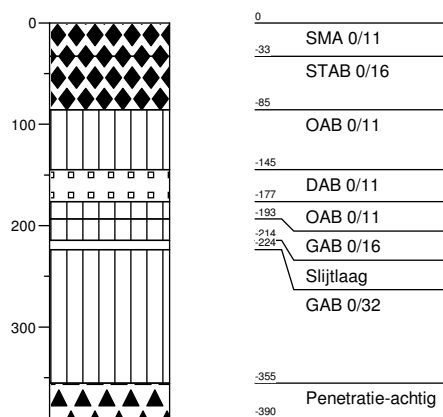
### Boring: 074-Linker Rijbaan

Hm: 10,58  
Datum proef: 11-1-2011  
Opmerking: Teer gedetecteerd van 210-225 mm en vanaf 350 mm

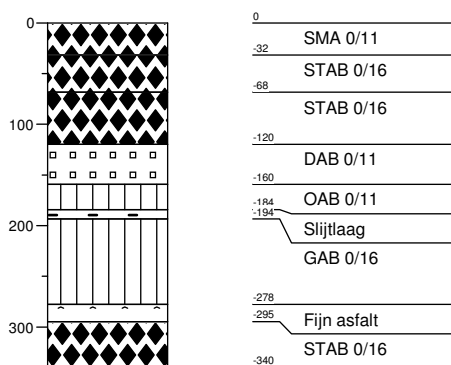
### Boring: 075-Linker Rijbaan

Hm: 10,42  
Datum proef: 11-1-2011  
Opmerking: Asfalt los op 120 mm.  
Teer gedetecteerd van 185-195 en van 270-295 mm.

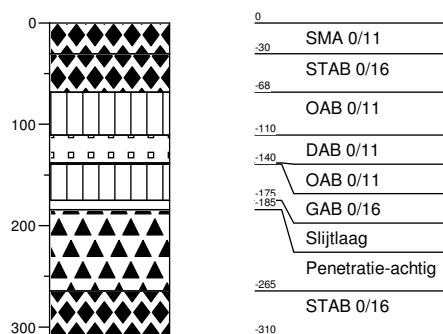
### Boring: 076-Linker Rijbaan

Hm: 10,26  
Datum proef: 11-1-2011  
Opmerking: Asfalt los op 130 mm.  
Teer gedetecteerd van 175-185 en van 235-270 mm.

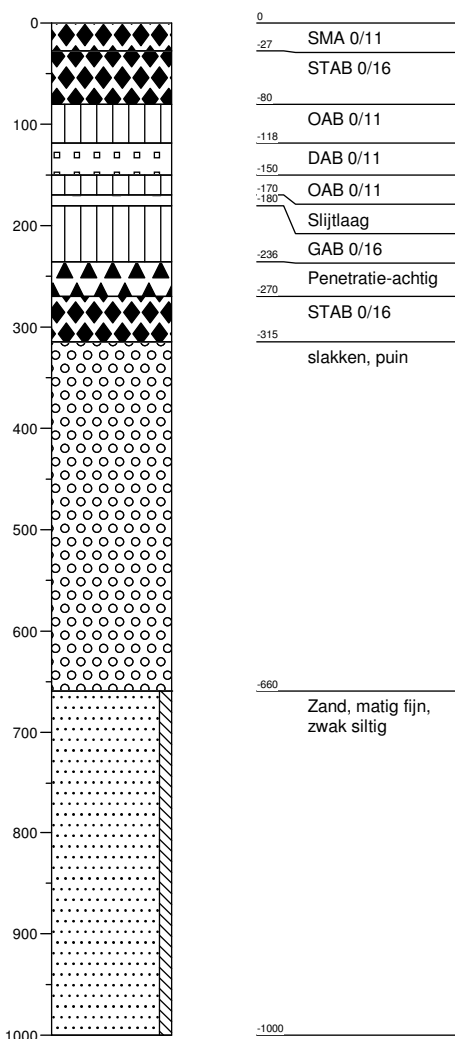
### Boring: 077-Linker Rijbaan

Hm: 10,1  
Datum proef: 11-1-2011  
Opmerking: Teer gedetecteerd van 170-180 en van 240-270 mm.

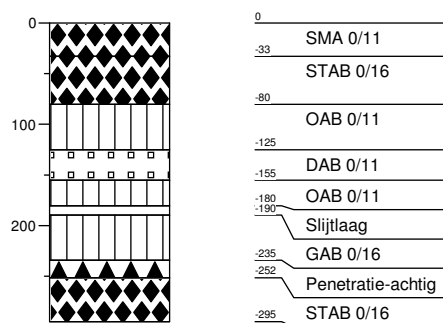
### Boring: 078-Linker Rijbaan

Hm: 9,94  
Datum proef: 11-1-2011  
Opmerking: Teer gedetecteerd van 180-190 en van 240-255 mm.

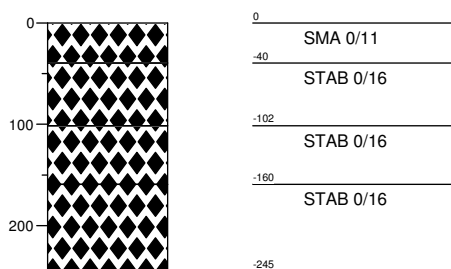
**Boring: 079-Linker Rijbaan**

Hm: 9,78  
Datum proef: 11-1-2011  
Opmerking: Geen teer gedetecteerd met PAK marker.

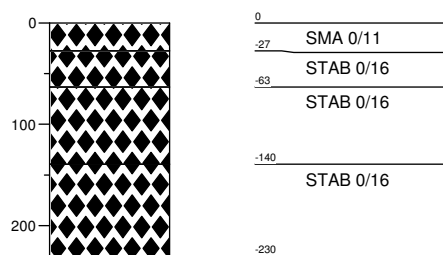
**Boring: 080-Linker Rijbaan**

Hm: 9,62  
Datum proef: 11-1-2011  
Opmerking: Geen teer gedetecteerd met PAK marker.

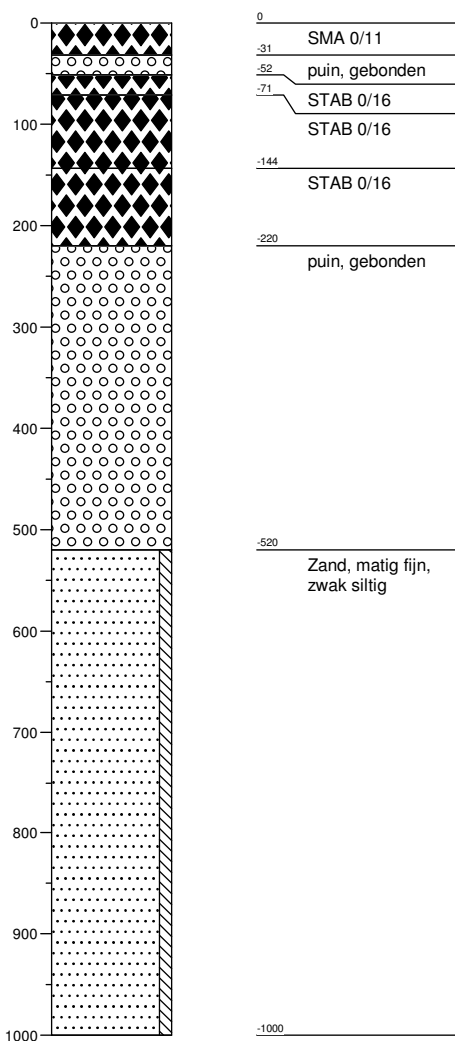
### Boring: 081-Linker Rijbaan

Hm: 9,46  
Datum proef: 11-1-2011  
Opmerking: Geen teer gedetecteerd met PAK marker.

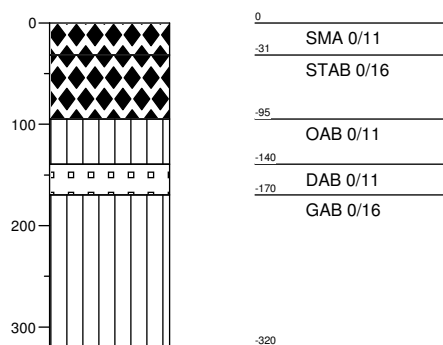
### Boring: 082-Linker Rijbaan

Hm: 9,3  
Datum proef: 11-1-2011  
Opmerking: Asfalt los op 95 en 170 mm.  
Geen teer gedetecteerd met PAK marker.

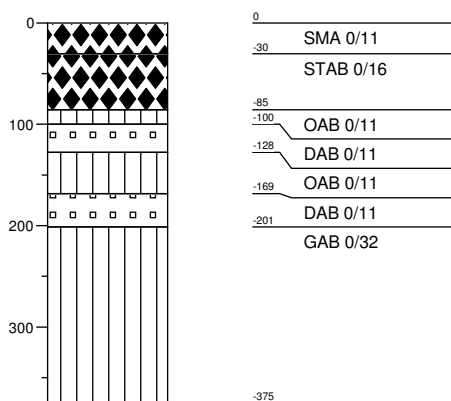
### Boring: 083-Linker Rijbaan

Hm: 9,14  
Datum proef: 11-1-2011  
Opmerking: Geen teer gedetecteerd met PAK marker.

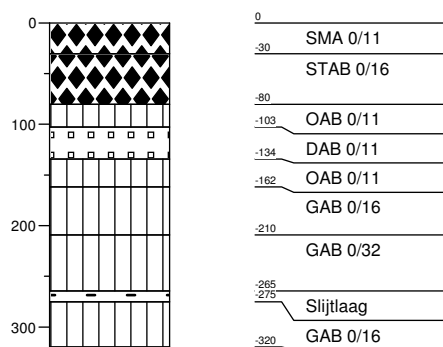
### Boring: 084-Linker Rijbaan

Hm: 9,98  
Datum proef: 11-1-2011  
Opmerking: Teer gedetecteerd van 265-280 mm.

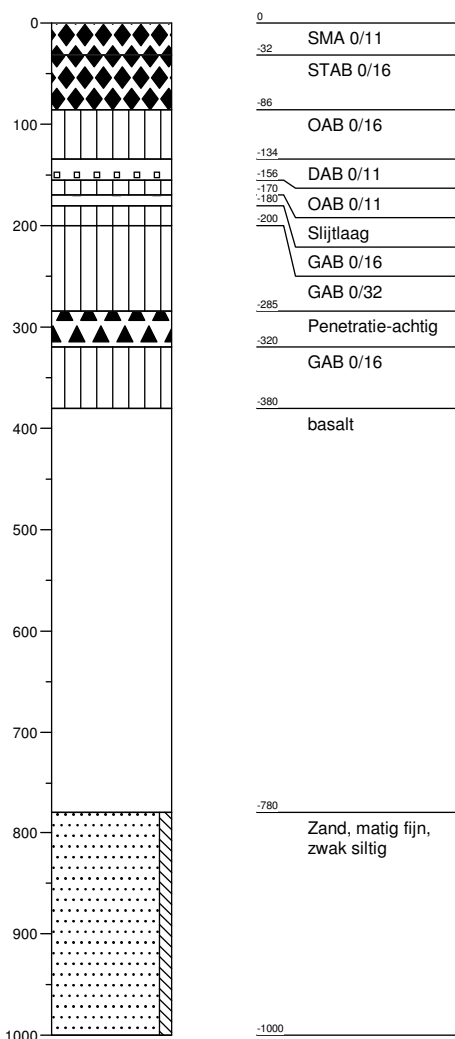
### Boring: 085-Linker Rijbaan

Hm: 8,82  
Datum proef: 11-1-2011  
Opmerking: Teer gedetecteerd van 170-180 en van 285-320 mm.

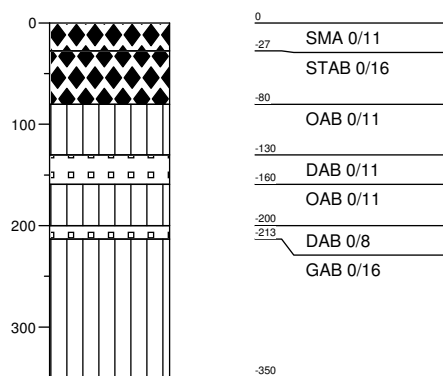
### Boring: 086-Linker Rijbaan

Hm: 8,66  
Datum proef: 11-1-2011  
Opmerking: Asfalt los op 130 mm.  
Geen teer gedetecteerd met PAK marker.

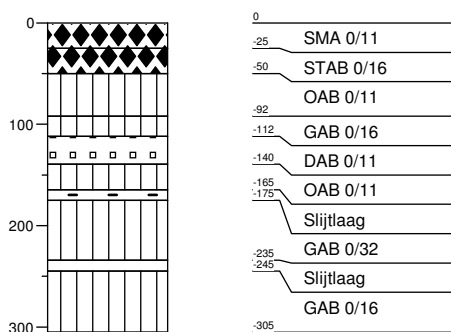
### Boring: 087-Linker Rijbaan

Hm: 8,5  
Datum proef: 11-1-2011  
Opmerking: Teer gedetecteerd van 165-175 en van 235-245 mm.

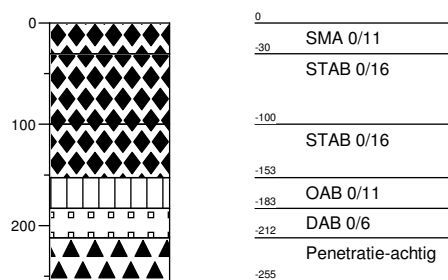
### Boring: 088-Linker Rijbaan

Hm: 8,34  
Datum proef: 11-1-2011  
Opmerking: Asfalt los op 195 mm.  
Teer gedetecteerd vanaf 180 mm.

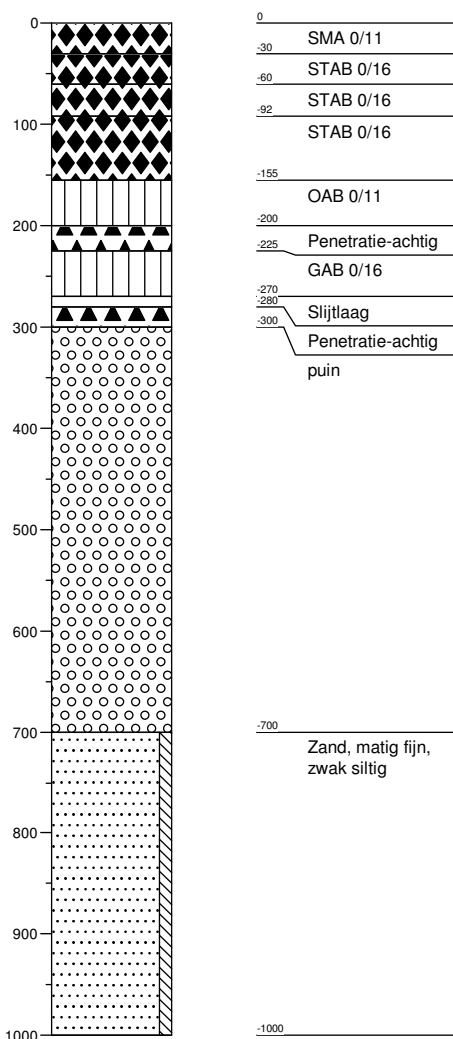
### Boring: 089-Linker Rijbaan

Hm: 8,18  
Datum proef: 11-1-2011  
Opmerking: Asfalt los op 210 mm.  
Teer gedetecteerd van 205-215 mm.

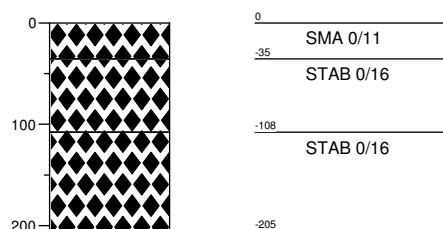
### Boring: 090-Linker Rijbaan

Hm: 8,02  
Datum proef: 11-1-2011  
Opmerking: Geen teer gedetecteerd met PAK marker.

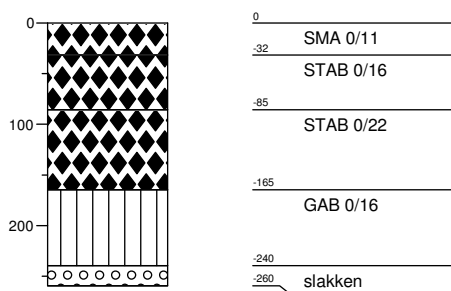
### Boring: 091-Linker Rijbaan

Hm: 7,86  
Datum proef: 11-1-2011  
Opmerking: Geen teer gedetecteerd met PAK marker.

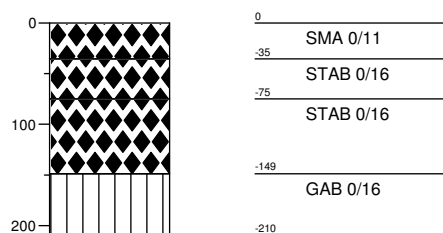
### Boring: 092-Linker Rijbaan

Hm: 7,7  
Datum proef: 11-1-2011  
Opmerking: Geen teer gedetecteerd met PAK marker.

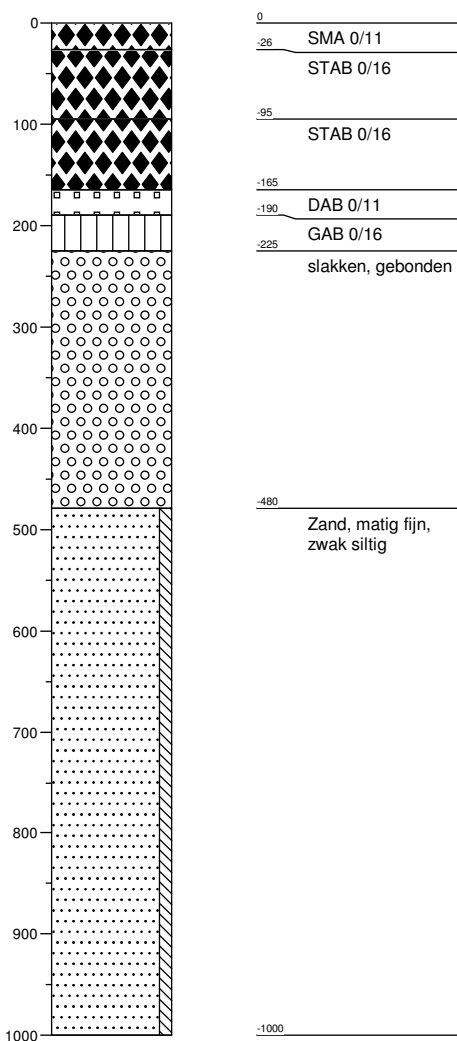
### Boring: 093-Linker Rijbaan

Hm: 7,54  
Datum proef: 11-1-2011  
Opmerking: Geen teer gedetecteerd met PAK marker.

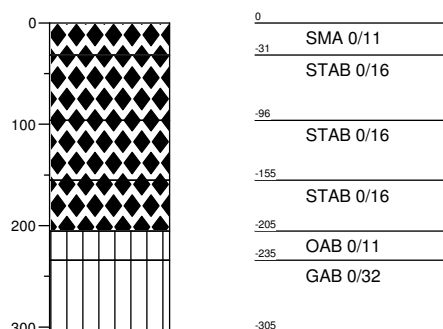
### Boring: 094-Linker Rijbaan

Hm: 7,38  
Datum proef: 11-1-2011  
Opmerking: Geen teer gedetecteerd met PAK marker.

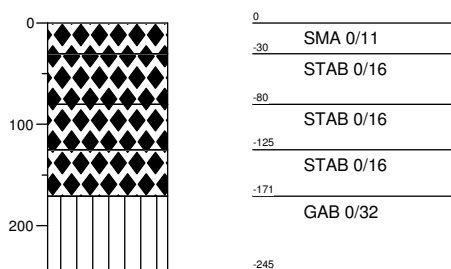
### Boring: 095-Linker Rijbaan

Hm: 7,22  
Datum proef: 11-1-2011  
Opmerking: Geen teer gedetecteerd met PAK marker.

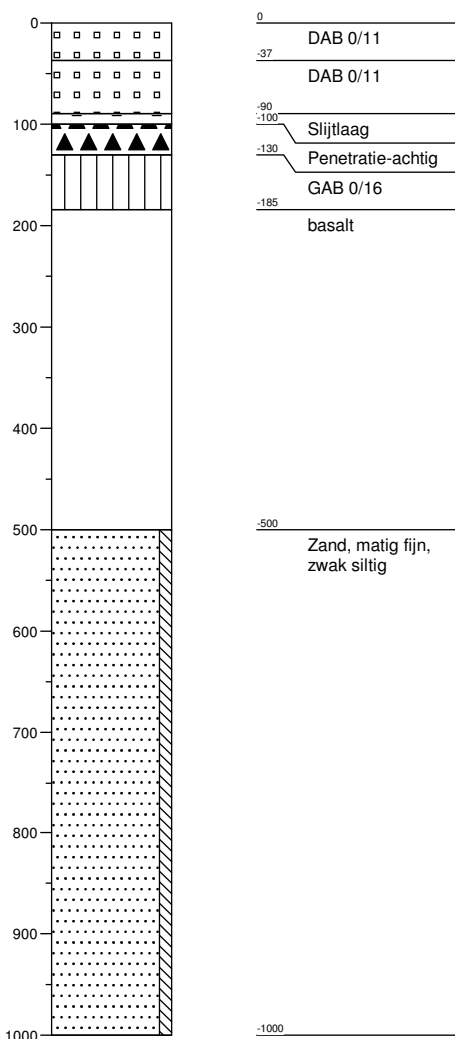
### Boring: 097-Linker Rijbaan

Hm: 6,9  
Datum proef: 11-1-2011  
Opmerking: Teer gedetecteerd van 110-130 mm.

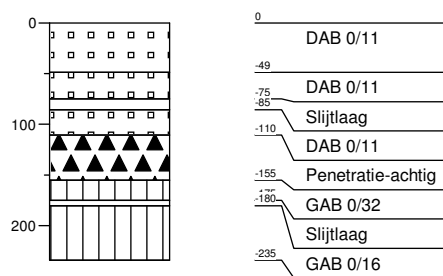
### Boring: 098-Linker Rijbaan

Hm: 6,74  
Datum proef: 11-1-2011  
Opmerking: Teer gedetecteerd van 75-85 en van 110-155 mm.

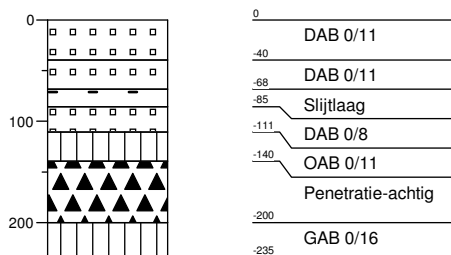
### Boring: 099-Linker Rijbaan

Hm: 6,58  
Datum proef: 11-1-2011  
Opmerking: Asfalt los op 150 mm.  
Teer gedetecteerd van 55-95 en van 140-200 mm.

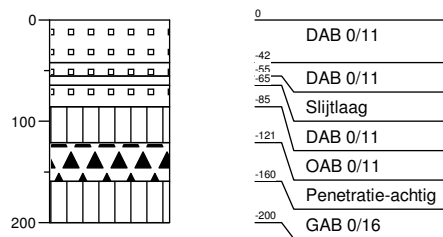
### Boring: 100-Linker Rijbaan

Hm: 6,42  
Datum proef: 11-1-2011  
Opmerking: Asfalt los op 130 mm.  
Teer gedetecteerd van 55-65 en van 125-160 mm.

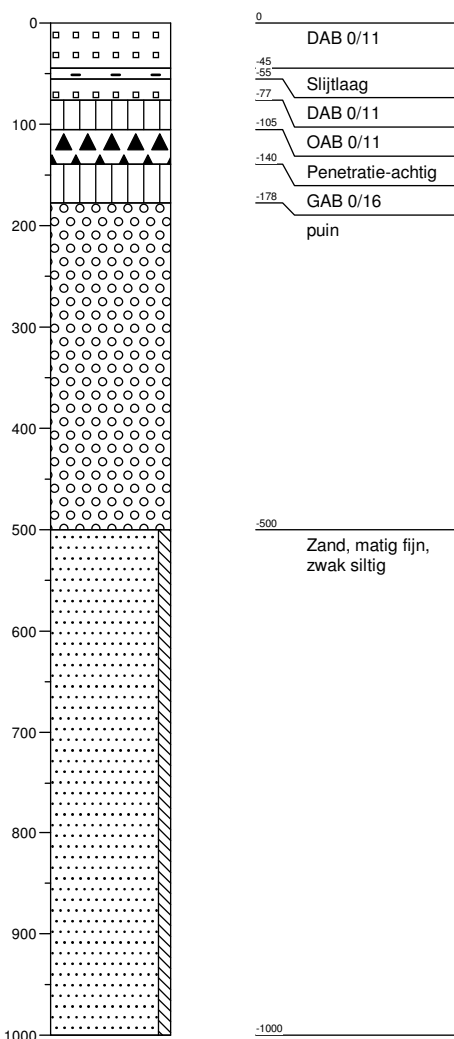
### Boring: 101-Linker Rijbaan

Hm: 6,26  
Datum proef: 11-1-2011  
Opmerking: Teer gedetecteerd van 45-55 en van 105-140 mm.

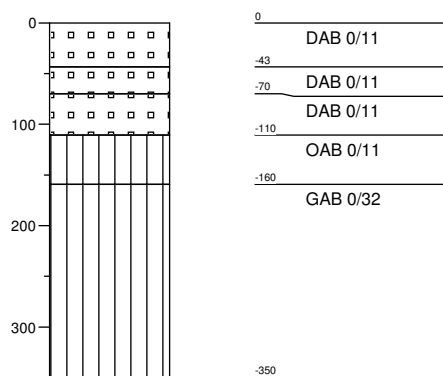
### Boring: 102-Linker Rijbaan

Hm: 6,1  
Datum proef: 11-1-2011  
Opmerking: Geen teer gedetecteerd met PAK marker.

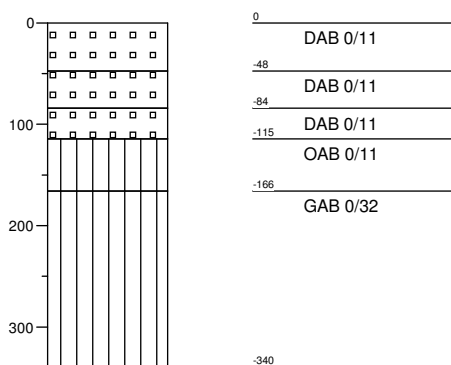
### Boring: 103-Linker Rijbaan

Hm: 5,94  
Datum proef: 11-1-2011  
Opmerking: Geen teer gedetecteerd met PAK marker.

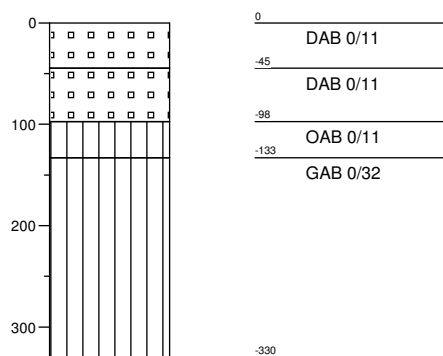
### Boring: 104-Linker Rijbaan

Hm: 5,78  
Datum proef: 11-1-2011  
Opmerking: Geen teer gedetecteerd met PAK marker.

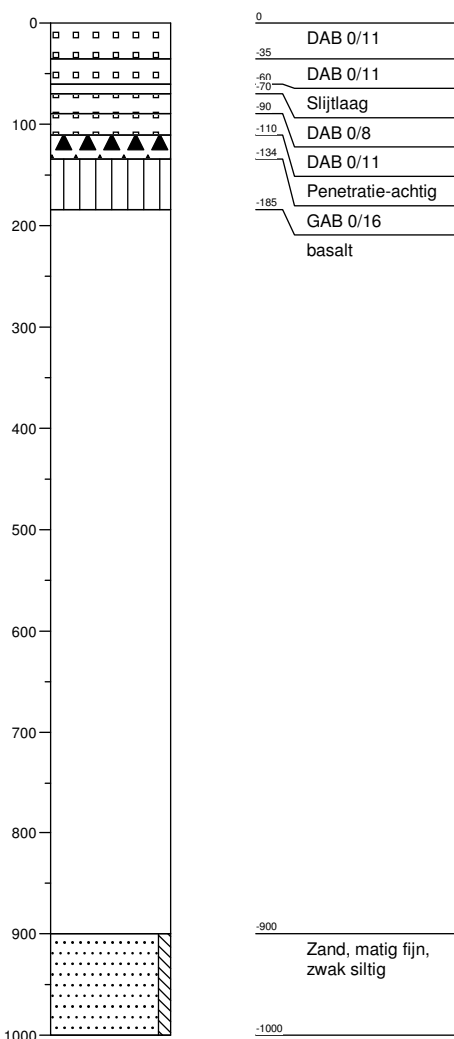
### Boring: 105-Linker Rijbaan

Hm: 5,62  
Datum proef: 11-1-2011  
Opmerking: Geen teer gedetecteerd met PAK marker.

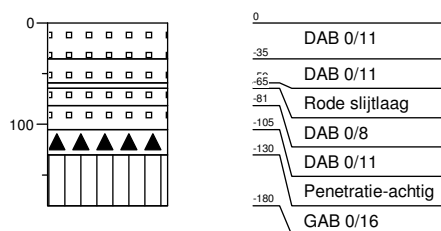
### Boring: 106-Linker Rijbaan

Hm: 5,46  
Datum proef: 11-1-2011  
Opmerking: Asfalt los op 45 en 115 mm.  
Teer gedetecteerd van 55-65 en van 115-130 mm

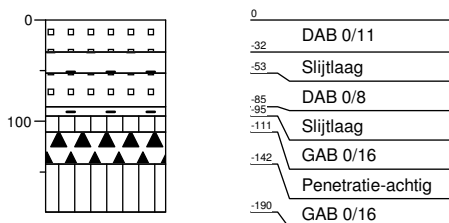
### Boring: 107-Linker Rijbaan

Hm: 5,3  
Datum proef: 11-1-2011  
Opmerking: Teer gedetecteerd van 35-55, van 85-95 en  
van 110-140 mm

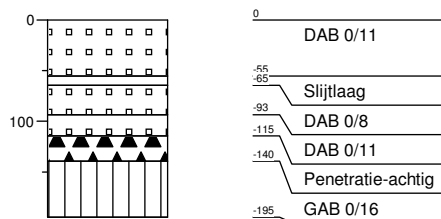
### Boring: 108-Linker Rijbaan

Hm: 5,14  
Datum proef: 11-1-2011  
Opmerking: Teer gedetecteerd van 55-65 en van 115-140 mm.

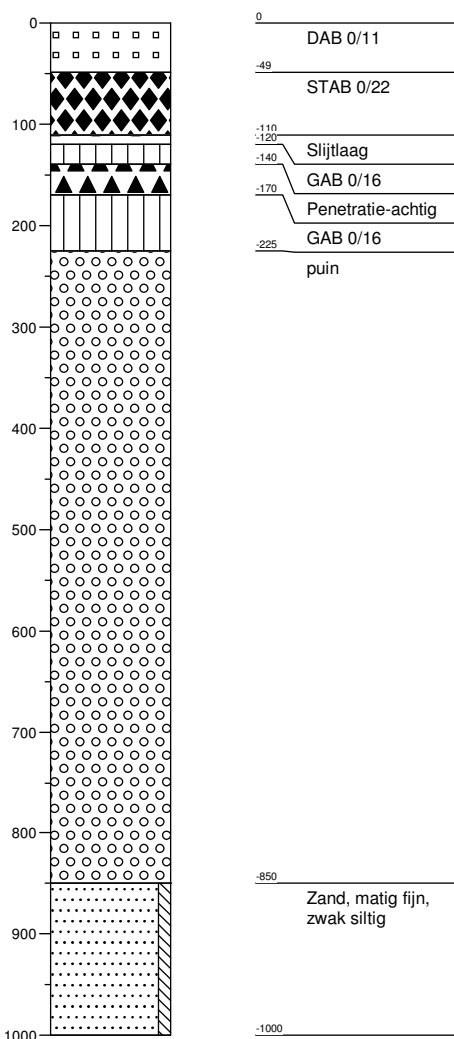
### Boring: 109-Linker Rijbaan

Hm: 4,98  
Datum proef: 11-1-2011  
Opmerking: Teer gedetecteerd van 110-120 en van 140-170 mm.

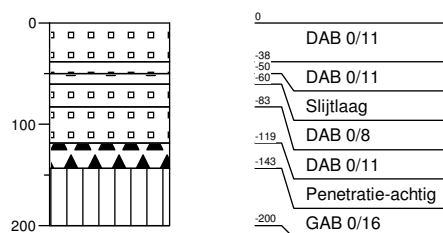
### Boring: 110-Linker Rijbaan

Hm: 4,82  
Datum proef: 11-1-2011  
Opmerking: Asfalt los op 125 mm.  
Teer gedetecteerd van 50-60 en van 120-145 mm.

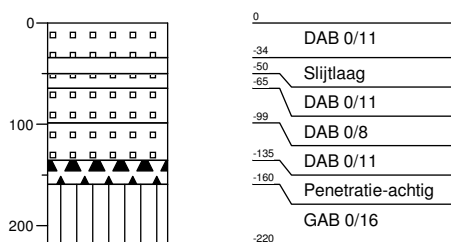
### Boring: 111-Linker Rijbaan

Hm: 4,66  
Datum proef: 11-1-2011  
Opmerking: Teer gedetecteerd van 50-65 en van 135-10 mm.

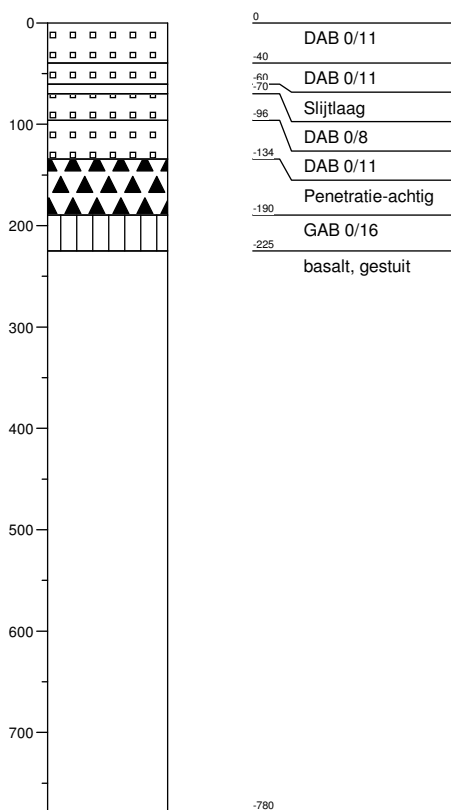
### Boring: 113-Linker Rijbaan

Hm: 4,34  
Datum proef: 11-1-2011  
Opmerking: Asfalt los op 140 mm.  
Teer gedetecteerd van 60-70 en van 140-190 m.

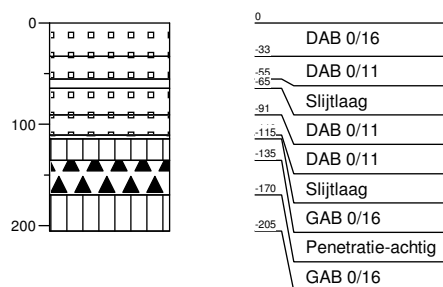
### Boring: 114-Linker Rijbaan

Hm: 4,18  
Datum proef: 11-1-2011  
Opmerking: Teer gedetecteerd van 55-65 en van 110-170 mm.

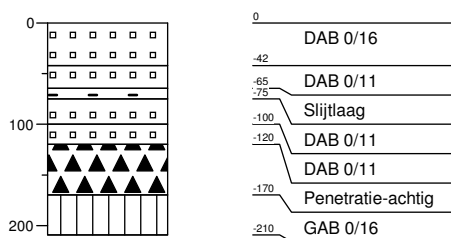
### Boring: 115-Linker Rijbaan

Hm: 4,02  
Datum proef: 11-1-2011  
Opmerking: Asfalt los op 150 mm.  
Teer gedetecteerd van 65-75 en van 120-170 mm.

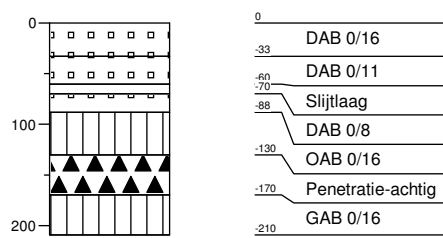
### Boring: 116-Linker Rijbaan

Hm: 3,86  
Datum proef: 11-1-2011  
Opmerking: Teer gedetecteerd van 60-70 en van 130-170 mm.
