## Gedetailleerde visuele inspectie

| Wegnaam | : N 243 | Projectnummer | : 2110268 - 01 |
| Van | : KRUISING N 242 OMVAL | Datum | : 10-1-2011 |

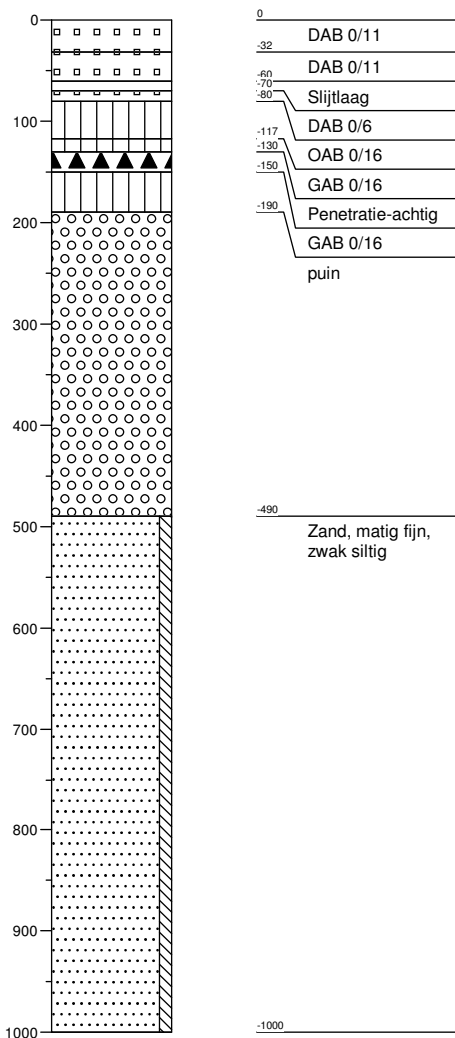
### Boring: 117-Linker Rijbaan

Hm: 3,7  
Datum proef: 11-1-2011  
Opmerking: Teer gedetecteerd van 50-60 en van 130-150 mm.

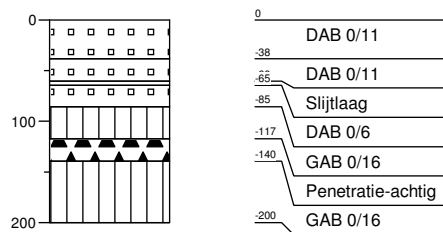
### Boring: 118-Linker Rijbaan

Hm: 3,54  
Datum proef: 11-1-2011  
Opmerking: Teer gedetecteerd van 50-60 en van 115-140 mm.

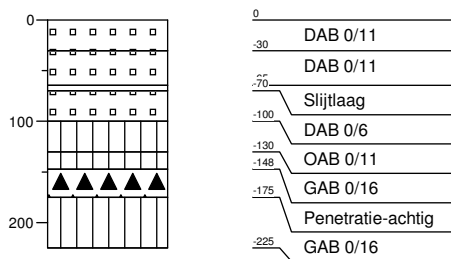
### Boring: 119-Linker Rijbaan

Hm: 3,38  
Datum proef: 11-1-2011  
Opmerking: Teer gedetecteerd van 60-70 en van 130-170 mm.

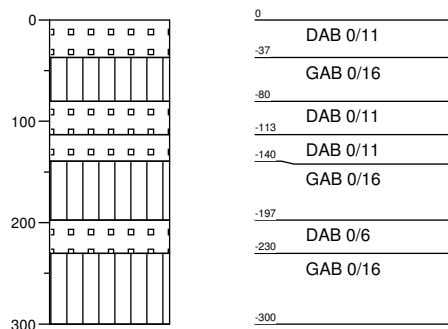
### Boring: 120-Linker Rijbaan

Hm: 3,22  
Datum proef: 11-1-2011  
Opmerking: Asfalt los op 220 mm.

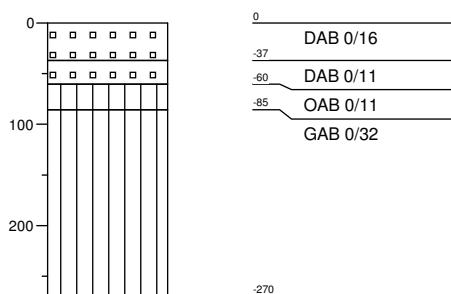
### Boring: 121-Linker Rijbaan

Hm: 3,06  
Datum proef: 11-1-2011  
Opmerking: Geen teer gedetecteerd met PAK marker.

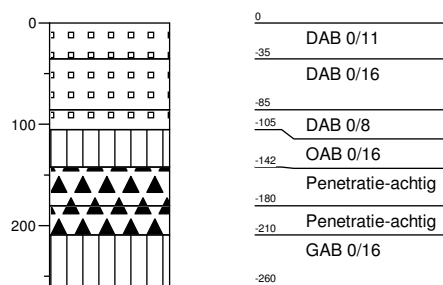
### Boring: 122-Linker Rijbaan

Hm: 2,9  
Datum proef: 11-1-2011  
Opmerking: Teer gedetecteerd van 130-210 mm.

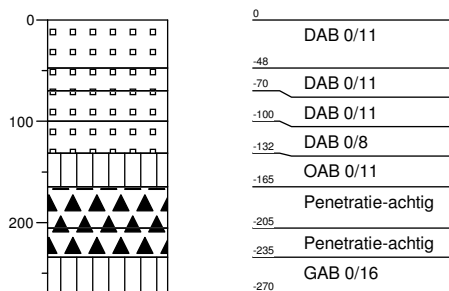
### Boring: 123-Linker Rijbaan

Hm: 2,74  
Datum proef: 11-1-2011  
Opmerking: Asfalt los op 100 en 165 mm.  
Teer gedetecteerd van 165-205 mm.

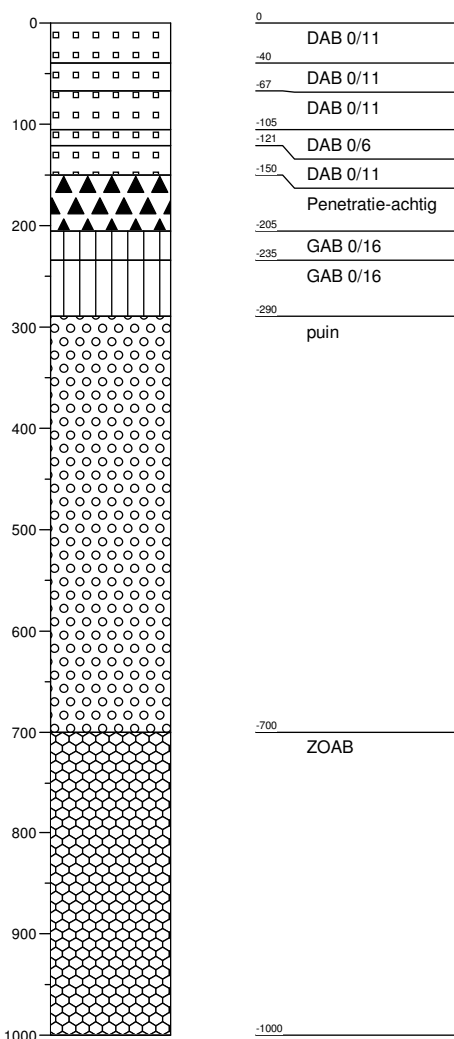
### Boring: 125-Linker Rijbaan

Hm: 2,42  
Datum proef: 11-1-2011  
Opmerking: Asfalt los op 170 mm.  
Teer gedetecteerd van 140-205 mm.

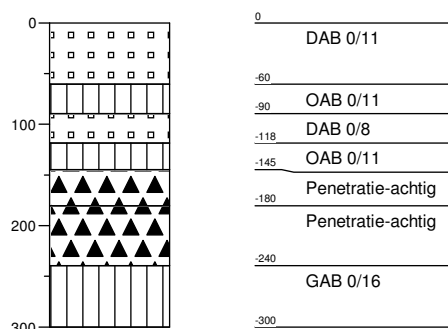
### Boring: 126-Linker Rijbaan

Hm: 2,26  
Datum proef: 11-1-2011  
Opmerking: Asfalt los op 240 mm.  
Teer gedetecteerd van 145-180 mm.

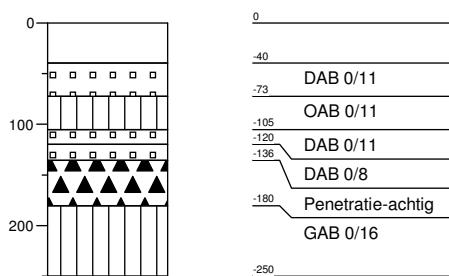
### Boring: 127-Linker Rijbaan

Hm: 2,1  
Datum proef: 11-1-2011  
Opmerking: Asfalt los op 160 mm.  
Teer gedetecteerd van 135-180 mm.

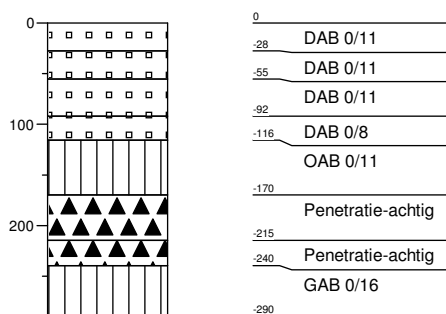
### Boring: 128-Linker Rijbaan

Hm: 1,94  
Datum proef: 11-1-2011  
Opmerking: Asfalt los op 180 mm.  
Teer gedetecteerd vanaf 170 mm.

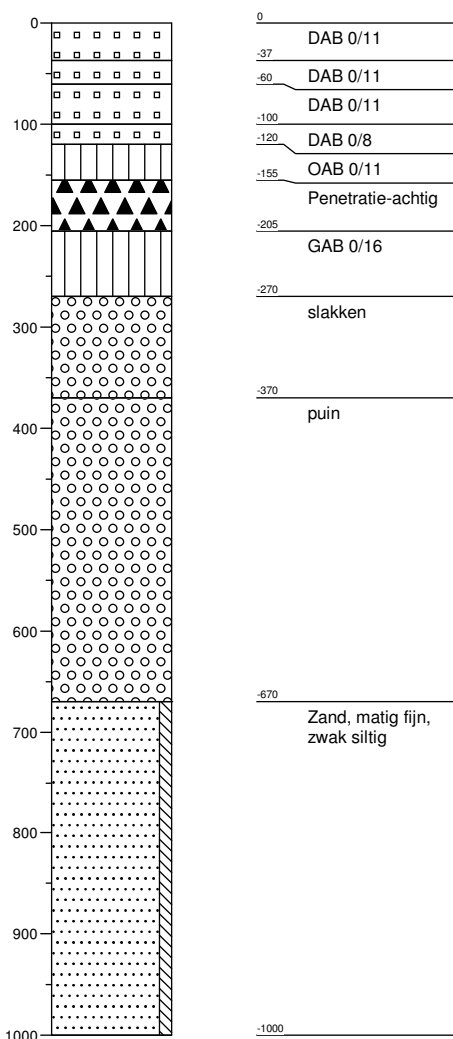
### Boring: 129-Linker Rijbaan

Hm: 1,78  
Datum proef: 11-1-2011  
Opmerking: Asfalt los op 180 mm.  
Teer gedetecteerd van 115-205 mm.

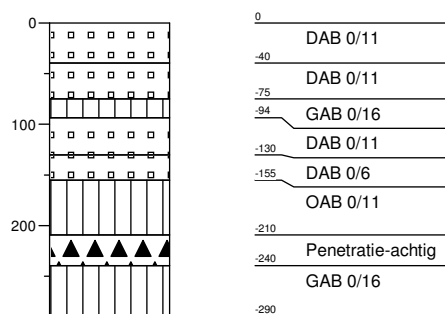
### Boring: 130-Linker Rijbaan

Hm: 1,62  
Datum proef: 11-1-2011  
Opmerking: Asfalt los op 130 mm.  
Teer gedetecteerd van 210-290 mm.

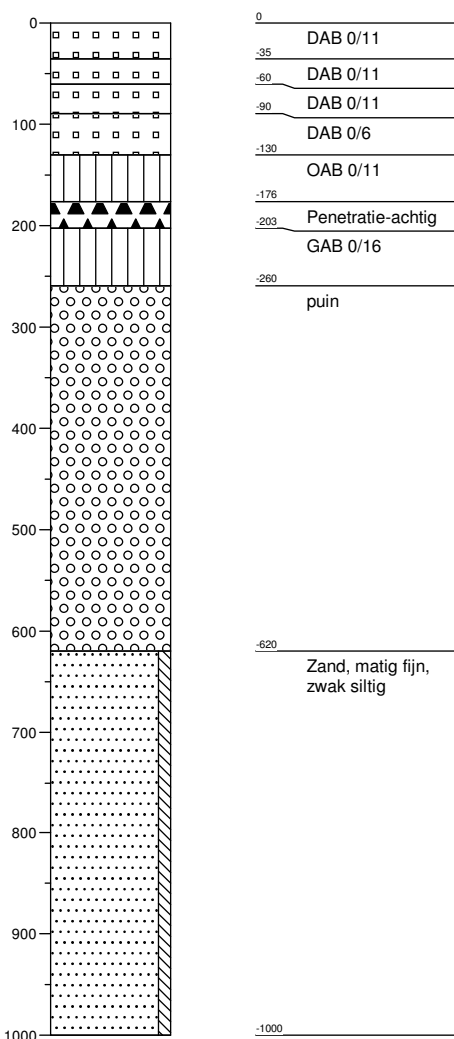
### Boring: 133-Linker Rijbaan

Hm: 1,14  
Datum proef: 11-1-2011  
Opmerking: Teer gedetecteerd van 175-200 mm.

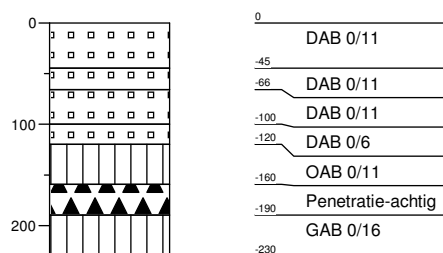
### Boring: 134-Linker Rijbaan

Hm: 0,98  
Datum proef: 11-1-2011  
Opmerking: Asfalt los op 160 mm.  
Teer gedetecteerd van 160-190 mm.

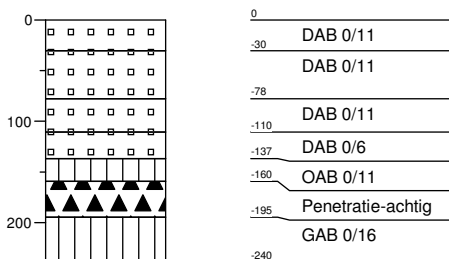
### Boring: 135-Linker Rijbaan

Hm: 0,82  
Datum proef: 11-1-2011  
Opmerking: Asfalt los op 160 mm.  
Teer gedetecteerd van 160-190 mm.

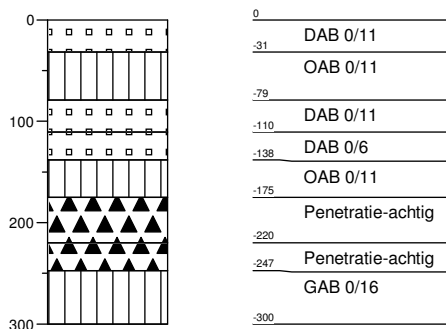
### Boring: 136-Linker Rijbaan

Hm: 0,66  
Datum proef: 11-1-2011  
Opmerking: Asfalt los op 113 en 190 mm.  
Teer gedetecteerd van 180-220 mm.

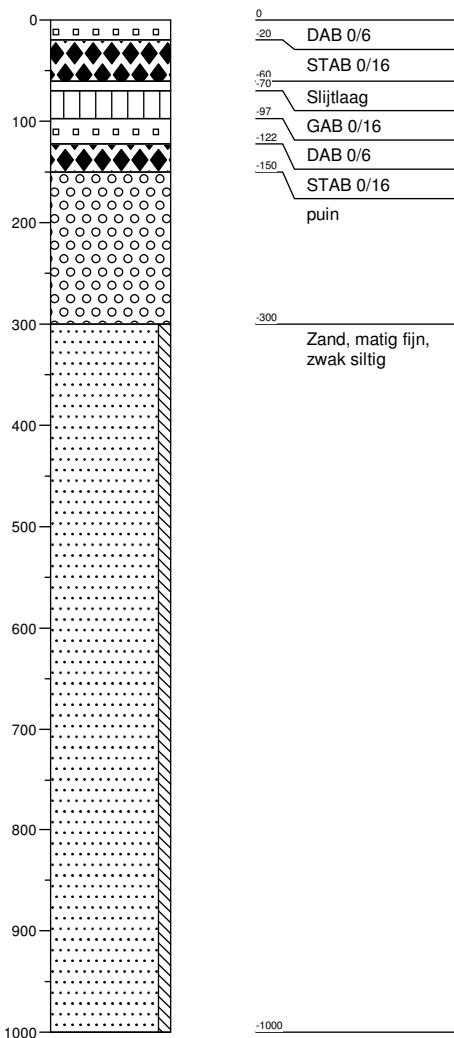
### Boring: 137-Fietspad

Hm: 0,65  
Datum proef: 11-1-2011  
Opmerking: Asfalt los op 100 mm.  
Teer gedetecteerd van 60-70 mm.

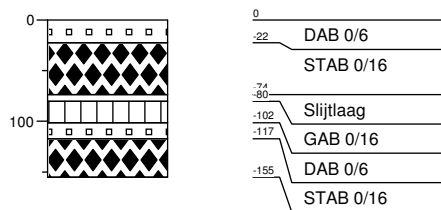
### Boring: 138-Fietspad

Hm: 0,95  
Datum proef: 11-1-2011  
Opmerking: Teer gedetecteerd van 75-80 mm.

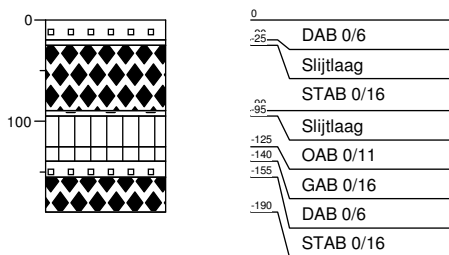
### Boring: 139-Fietspad

Hm: 1,25  
Datum proef: 11-1-2011  
Opmerking: Teer gedetecteerd van 20-25 en van 90-95 mm.

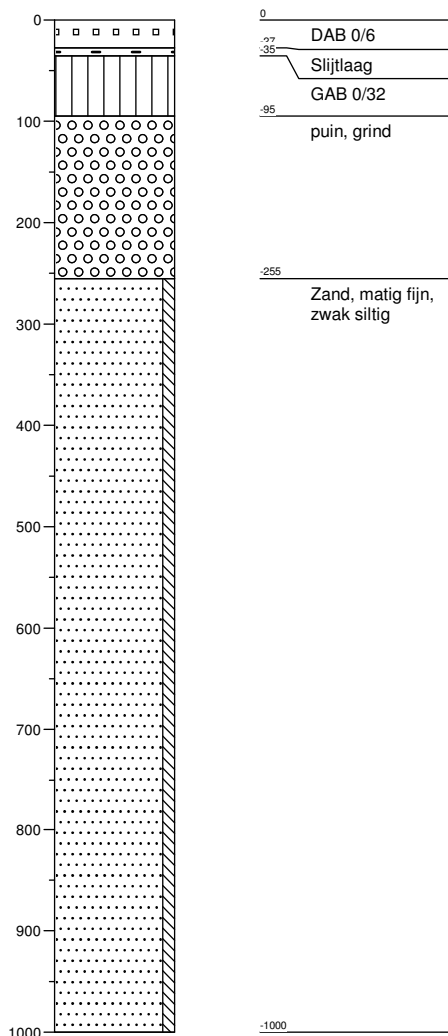
### Boring: 140-Fietspad

Hm: 1,55  
Datum proef: 11-1-2011  
Opmerking: Teer gedetecteerd van 25-40 mm.

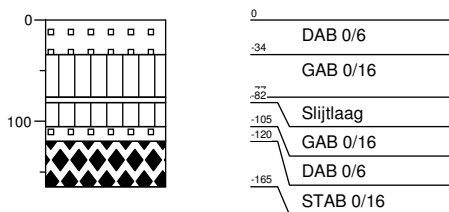
### Boring: 141-Fietspad

Hm: 1,85  
Datum proef: 11-1-2011  
Opmerking: Asfalt los op 105 mm.  
Teer gedetecteerd van 75-85 mm.

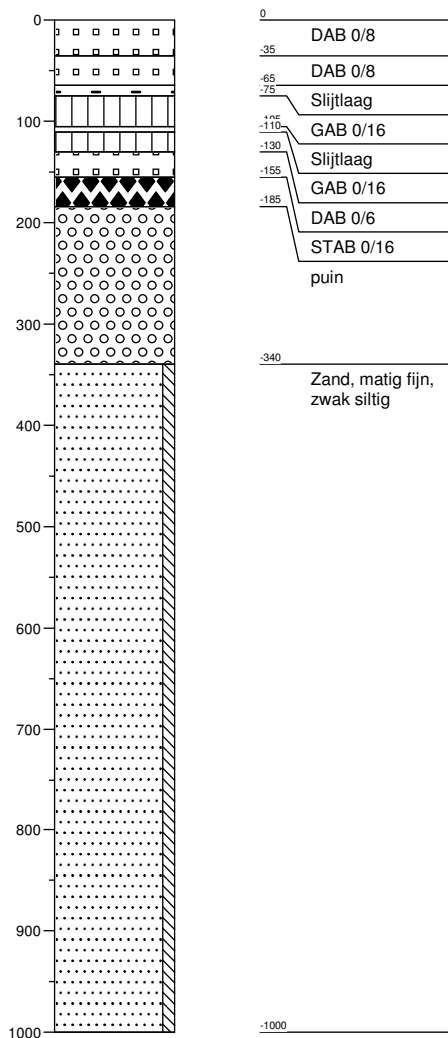
### Boring: 146-Fietspad

Hm: 3,35  
Datum proef: 11-1-2011  
Opmerking: Asfalt los op 125 mm.  
Teer gedetecteerd van 70-110 mm.

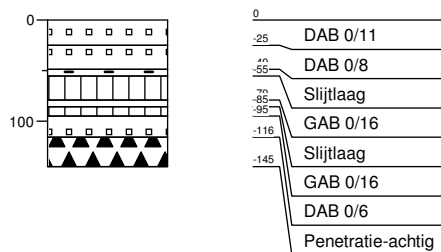
### Boring: 148-Fietspad

Hm: 3,95  
Datum proef: 11-1-2011  
Opmerking: Teer gedetecteerd van 50-80 mm.

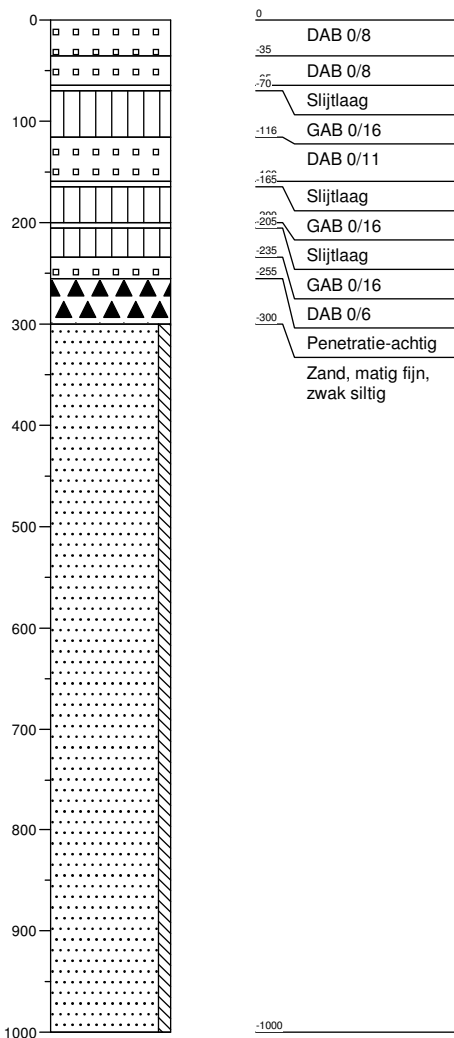
### Boring: 149-Fietspad

Hm: 4,25  
Datum proef: 11-1-2011  
Opmerking: Asfalt los op 120 mm.  
Teer gedetecteerd van 60-160 mm.

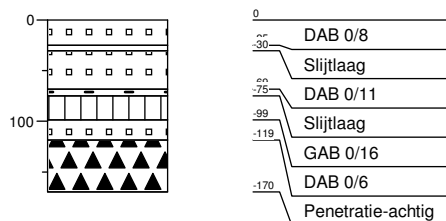
### Boring: 150-Fietspad

Hm: 4,55  
Datum proef: 11-1-2011  
Opmerking: Asfalt los op 100 mm.  
Teer gedetecteerd van 25-75 mm.

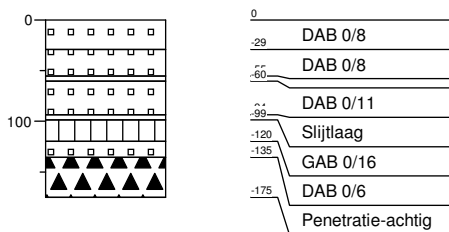
### Boring: 151-Fietspad

Hm: 4,85  
Datum proef: 11-1-2011  
Opmerking: Teer gedetecteerd van 55-95 mm.

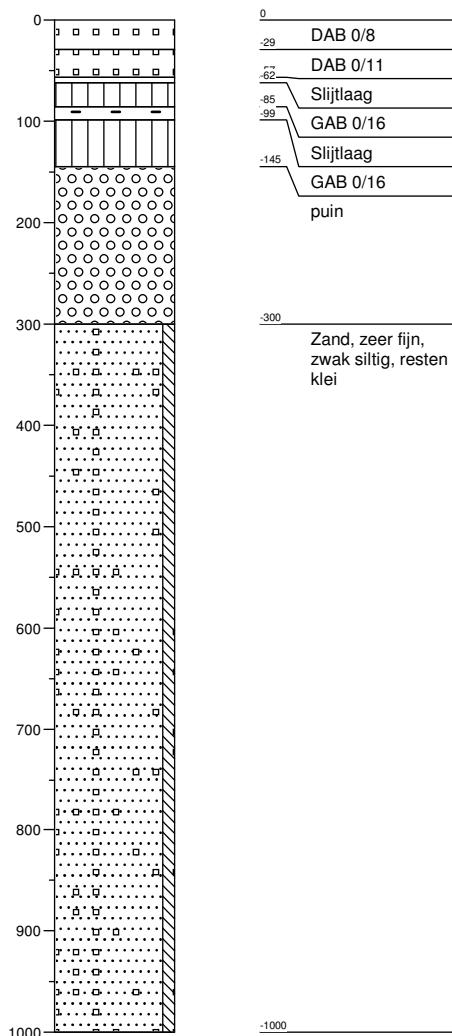
### Boring: 152-Fietspad

Hm: 5,15  
Datum proef: 11-1-2011  
Opmerking: Asfalt los op 100 mm.  
Teer gedetecteerd van 60-85 mm.

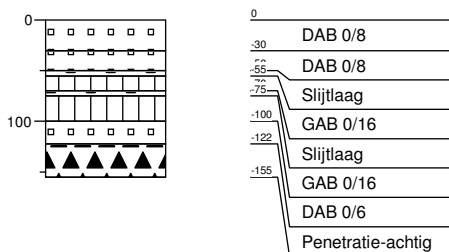
### Boring: 153-Fietspad

Hm: 5,45  
Datum proef: 11-1-2011  
Opmerking: Asfalt los op 100 mm.  
eer gedetecteerd van 55-75 mm.

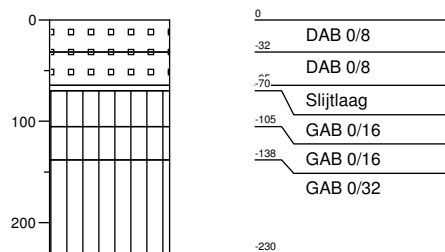
### Boring: 154-Fietspad

Hm: 5,75  
Datum proef: 11-1-2011  
Opmerking: Asfalt gedesintegreerd van 105-135 mm.  
Teer gedetecteerd van 55-75 mm.

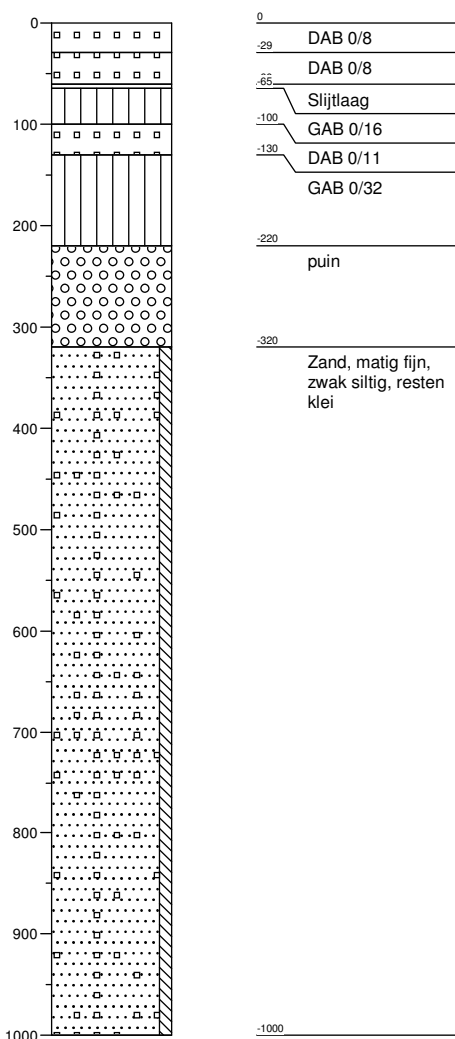
### Boring: 155-Fietspad

Hm: 6,05  
Datum proef: 11-1-2011  
Opmerking: Asfalt los op 130 mm.  
Teer gedetecteerd van 50-80 mm.

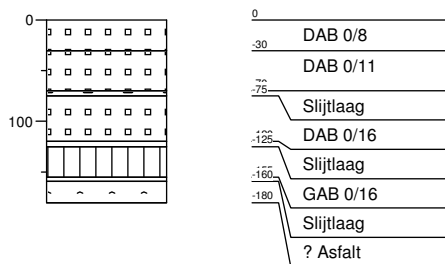
### Boring: 160-Fietspad

Hm: 7,55  
Datum proef: 11-1-2011  
Opmerking: Teer gedetecteerd vabn 60-80 en van 120-150 mm.

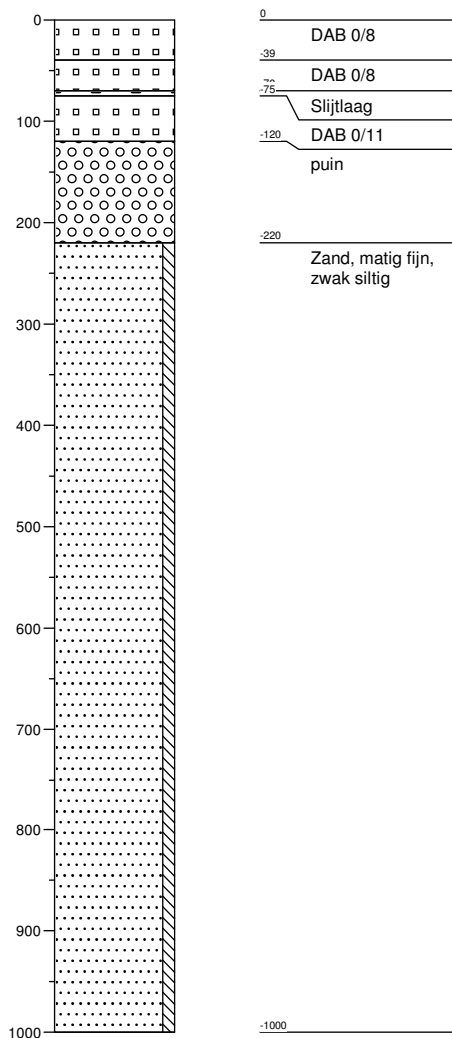
### Boring: 164-Fietspad

Hm: 8,75  
Datum proef: 11-1-2011  
Opmerking: Teer gedetecteerd van 65-75 mm.

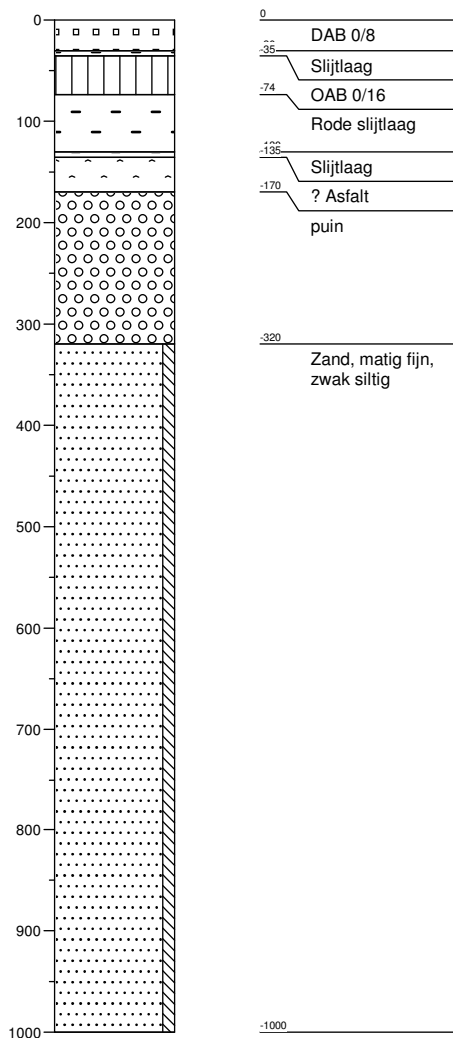
### Boring: 170-Fietspad

Hm: 10,55  
Datum proef: 11-1-2011  
Opmerking: Asfalt los op 100 mm.  
Teer gedetecteerd van 30-40 en vanaf 140 mm.

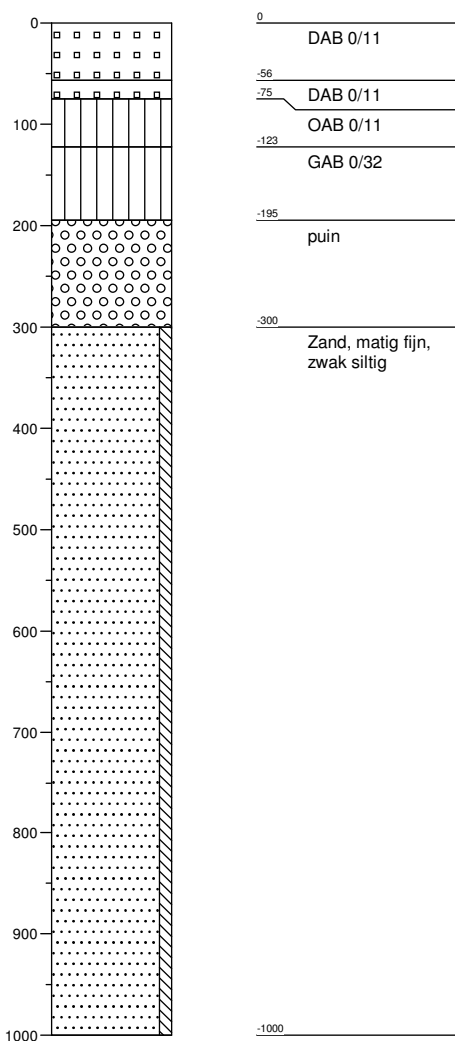
### Boring: 183-Molendijk noord

Hm: 40  
Datum proef: 11-1-2011  
Opmerking: Geen teer gedetecteerd met PAK marker.

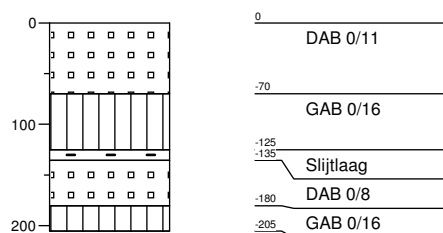
### Boring: 184-Molendijk zuid

Hm: 10  
Datum proef: 11-1-2011  
Opmerking: Teer gedetecteerd van 125-135 mm.

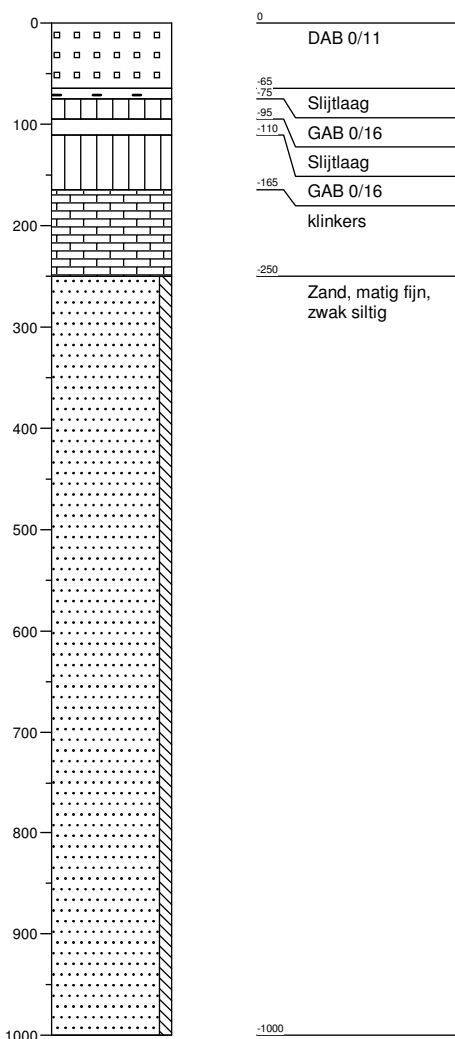
### Boring: 185-Molendijk zuid

Hm: 40  
Datum proef: 11-1-2011  
Opmerking: Teer gedetecteerd van 65-75 en van 95-110 mm.

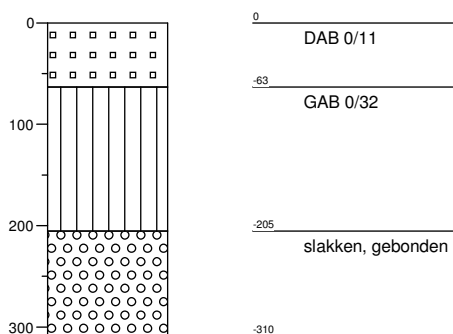
### Boring: 187-Groeneweg

Hm: 40  
Datum proef: 11-1-2011  
Opmerking: Asfalt los op 65 mm.  
Geen teer gedetecteerd met PAK marker.

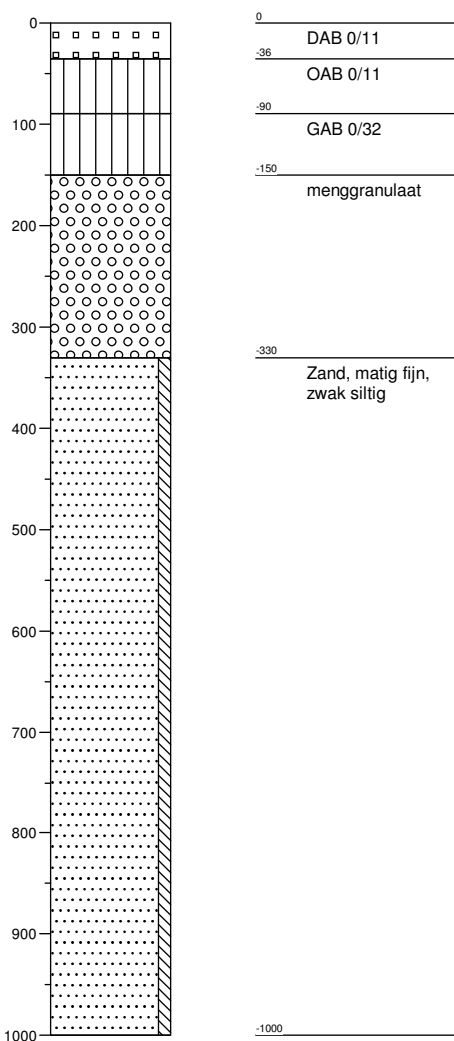
### Boring: 189-Westdijk noord

Hm: 40  
Datum proef: 11-1-2011  
Opmerking: Geen teer gedetecteerd met PAK marker.

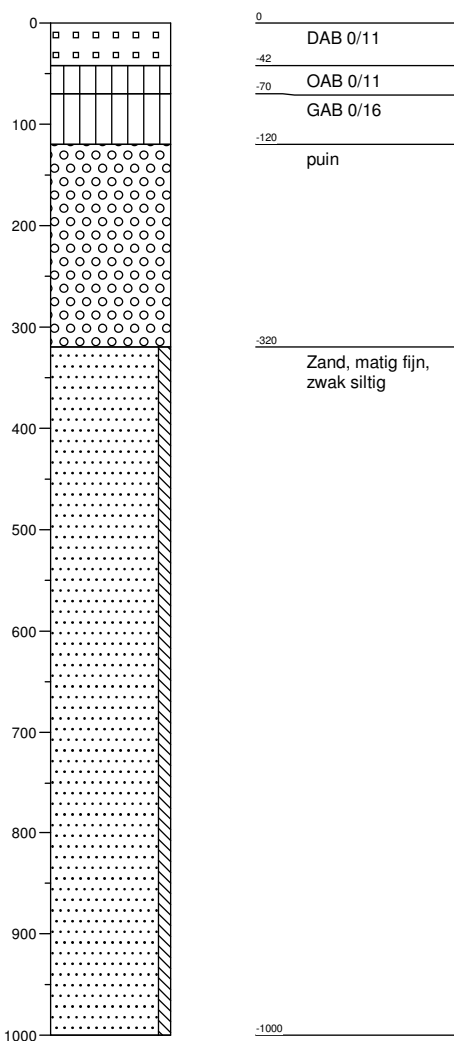
**Boring: 191-Westdijk zuid**

Hm: 40  
Datum proef: 11-1-2011  
Opmerking: Geen teer gedetecteerd met PAK marker.

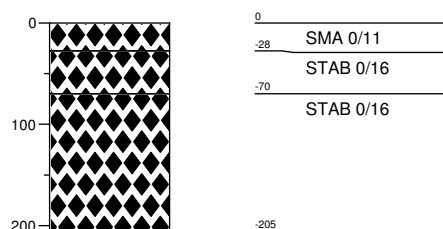
**Boring: 192-Jisperweg noord**

Hm: 10  
Datum proef: 11-1-2011  
Opmerking: Geen teer gedetecteerd met PAK marker.

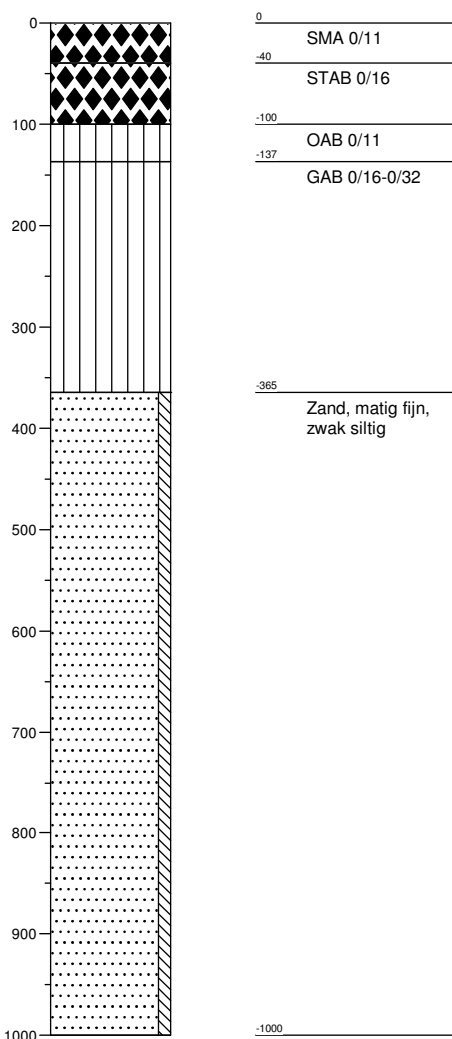
### Boring: 193-Jisperweg noord

Hm: 40  
Datum proef: 11-1-2011  
Opmerking: Teer gedetecteerd van 135-145 mm.

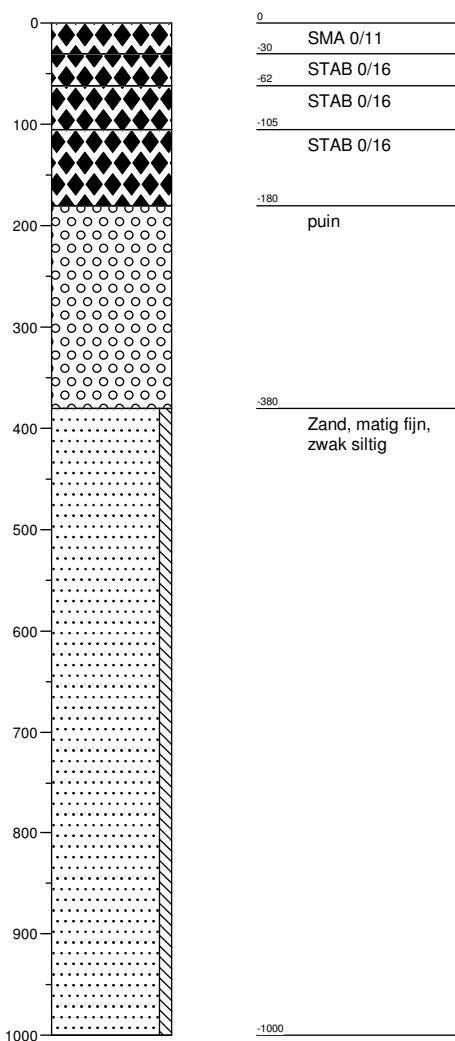
Opmerking: Geen teer gedetecteerd met PAK marker.
