Onderwerp: principe verzoek wijziging bestemmingsplan Hoogstraat 7 Uden

Bouwhistorische verkenning  
met waardenstelling  
en aanbeveling

## boerderij Hoogstraat 7 Uden

### *Bouwhistorische verkenning*

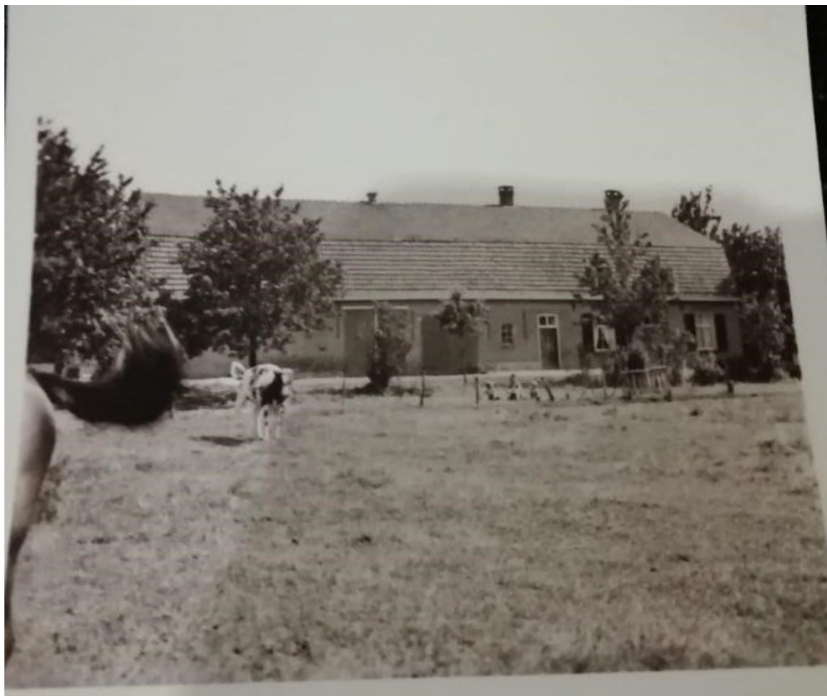
*Foto van de boerderij uit de vroege jaren vijftig. Het is nog het gebouw zoals het in 1926 is gebouwd. De vensters hebben een T-raam. De voorstal heeft een deur met bovenlicht.*

*De potstaldeuren zijn iets lager dan de deeldeuren van de schuur. De laatste dubbele deuren van het schop zijn niet te zien.*

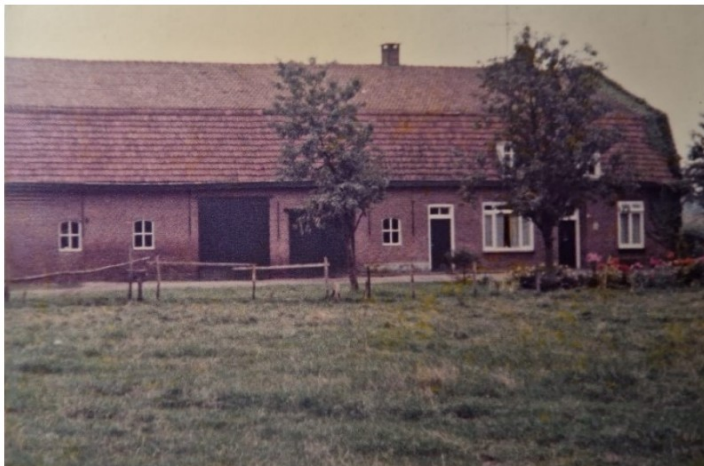
*Foto uit de vroege jaren vijftig. De boerderij heeft links van de voordeur een groot keukenraam. Het kamerraam rechts heeft boven een klepraam.*

*Links: De kopgevel is helemaal begroeid met klimop en heeft in het midden een groot raam.*

*Rechts: De waterput met putmik op het erf.*

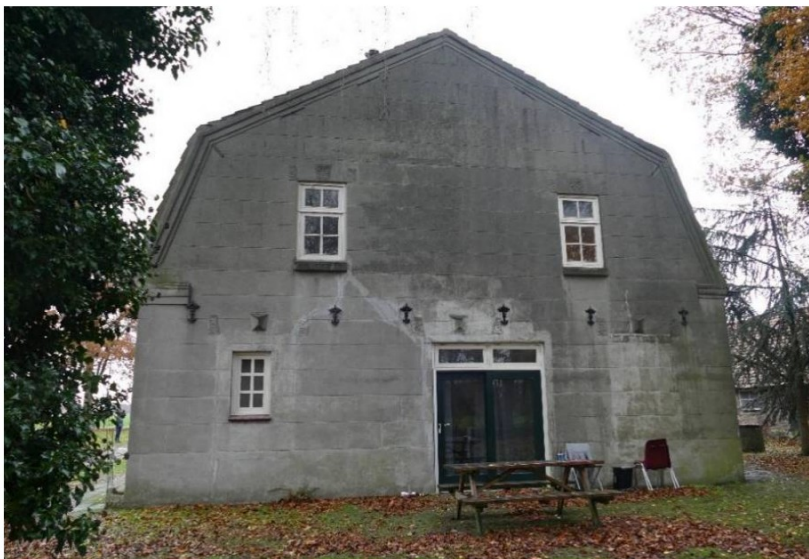
De kopgevel grenst aan een door een houtwal omzoomd weiland waarin zich hier en daar nog enkele grote bomen bevinden. Deze laatste staan vooral in de nabijheid van de boerderij. De kopgevel is een geheel in blokverband bepleisterde gevel. De rollaag die bij de voorgevel beneden loopt, heeft achter de bepleistering van de kopgevel een vervolg. Dit kan mogelijk betekenen dat deze bepleistering later is aangebracht. Volgens mondelinge overlevering van buurtgenoten zou dit gedaan zijn vanwege regendoorslag bij deze westgevel. De kopgevel heeft door zijn hoogte, vorm en blokbepleistering een monumentale uitstraling. Deze zal voorheen met de aanwezigheid van de thans verdwenen vensters nog groter zijn geweest. De gevel heeft boven twee 6-ruits staande zolderramen in een symmetrische ligging. Op de begane grond bevindt zich rechts van het midden een dubbele glazen tuindeur met boven twee klepramen. Links bevindt zich een 6-ruits staand venster, dat de suggestie wekt van een opkamerraam. Rechts is een bouwspoor van een dichtgezet venster. In de gevel bevindt zich in symmetrische positie een drietal bouwsporen van een verwijderd venster. De strek in de vorm van drie met cementmortel geboetseerde sluitstenen zitten nog in de gevel. Dit type strek hebben alle ramen van de kopgevel. De gevel heeft aan de rand onder het mansardedak een afgesmeerde lijst waarop de hoekpannen eindigen. Deze geprofileerde rand eindigt bij de gevel in een brede licht uit de gevel stekende console. Deze console ondersteunde het einde van de voormalige bakgoot, die bij de kopgevel iets doorliep. Op zolderhoogte heeft de gevel een negental geornamenteerde ankers, waarvan er drie zich bevinden in de middelste geboetseerde sluitsteen boven de ramen.

*In blokverband besmeerde kopgevel*

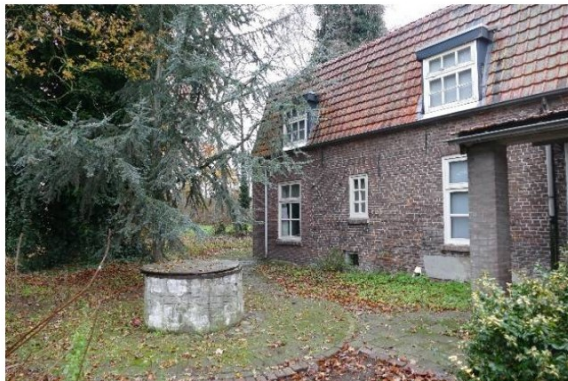
*Achterzijde woongedeelte met waterput*

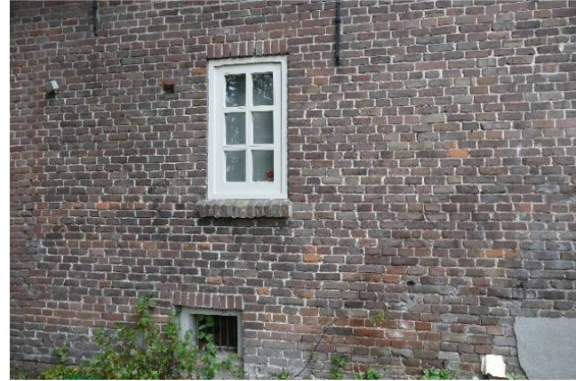
*Opkamerraam en getralied raam van kelder.*

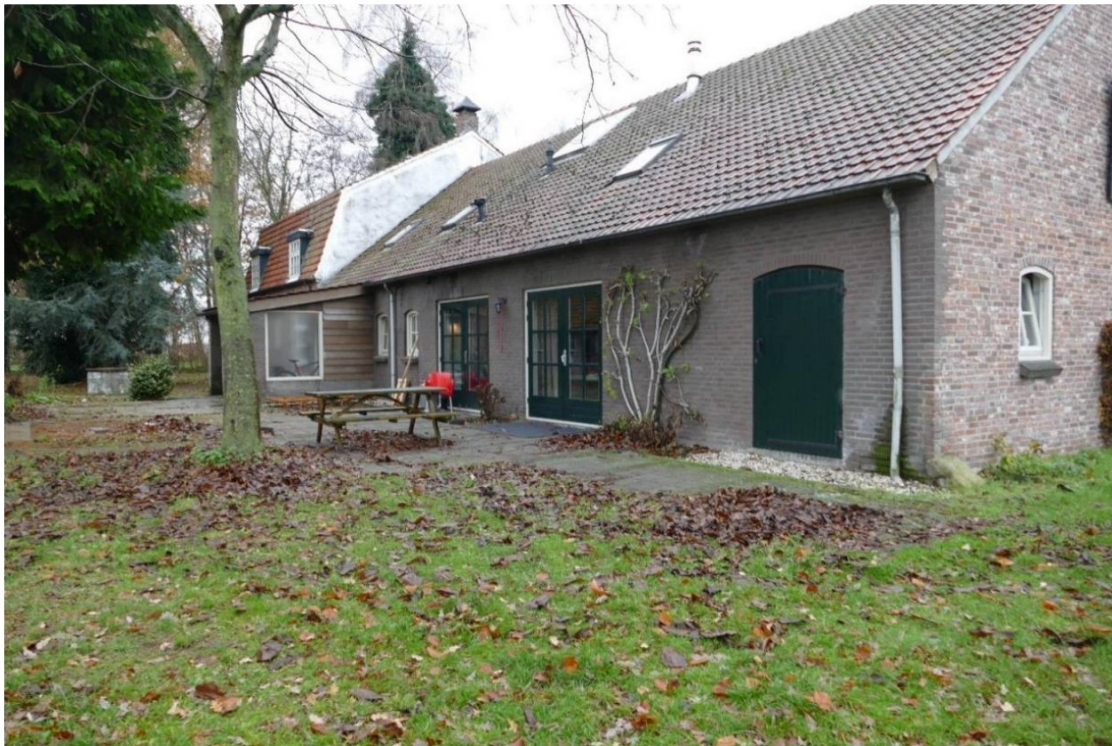
Het bedrijfsgedeelte van de boerderij is aan de achterzijde voornamelijk herkenbaar aan het zadeldak. De gevel is helemaal nieuw opgetrokken met een klein knipoog naar een agrarisch karakter door middel van een tweetal tuindeuren, die refereren aan de vorm van stal- en schuurdeuren. De verbinding tussen woon- en bedrijfsgedeelte is door een aanbouw op de scheiding van de twee delen ietwat diffuus geworden. Achter de aanbouw rechts heeft de gevel nog wel een tweetal 4-ruits ramen, die door hun segmentboog aan de bovenzijde het karakter van een stalraam hebben. Daarna heeft de gevel twee naast elkaar liggende dubbele tuindeuren met op het einde van de gevel een loopdeur in de vorm van een staldeur met een flauwe segmentboog.

*Achtergevel boerderij*

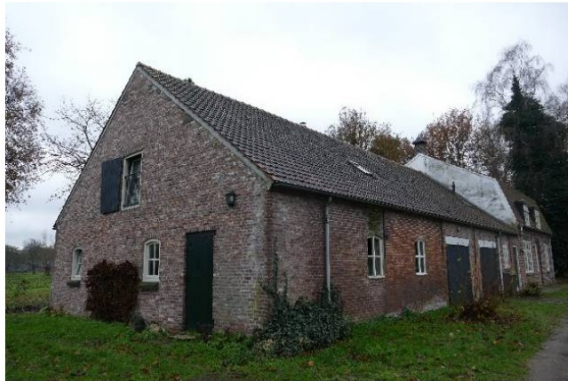
De eindgevel is een geheel nieuw opgetrokken gevel van na 1956. Hij is gebouwd met hergebruikte stenen in wildverband. Het is niet bekend in hoeverre hij refereert aan de verdwenen gevel. De ramen hebben de vorm van de betonnen ramen in stal en schuur. De loopdeur onder segmentboog en het hooiluik op de zolderverdieping sluiten aan bij het boerderijkarakter van het gebouw. Het hooiluik zal daar echter, historisch gezien, niet gezeten hebben.

*achterhuis met kopgevel*

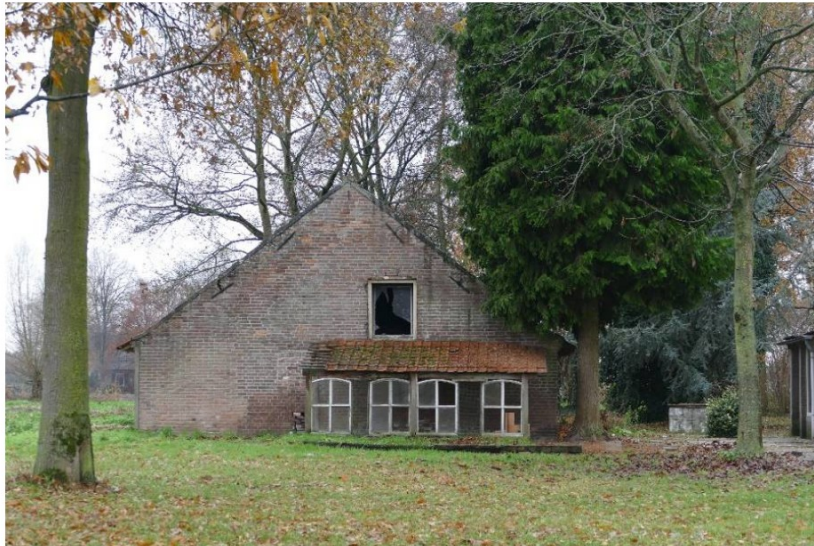
Bij de boerderij staat een varkensschuur, die een herbouw is van een ouder exemplaar. Deze schuur stond reeds eind negentiende eeuw op deze plaats. De schuur is waarschijnlijk in de jaren vijftig/zestig gesloopt en vervangen door het huidige gebouw, dat bij die gelegenheid aan de westzijde met een aantal meters is verlengd. De schuur heeft in de gevels een aantal varkensdeurtjes. Tegen de oostgevel van de schuur staat een ruïneus kippenhok. Op het erf staat bij het woongedeelte een oude put en bij het stalgedeelte een betonnen gierkelder.

*Erf van de boerderij met varkensschuur en kippenhok, gezien vanuit het oosten.*

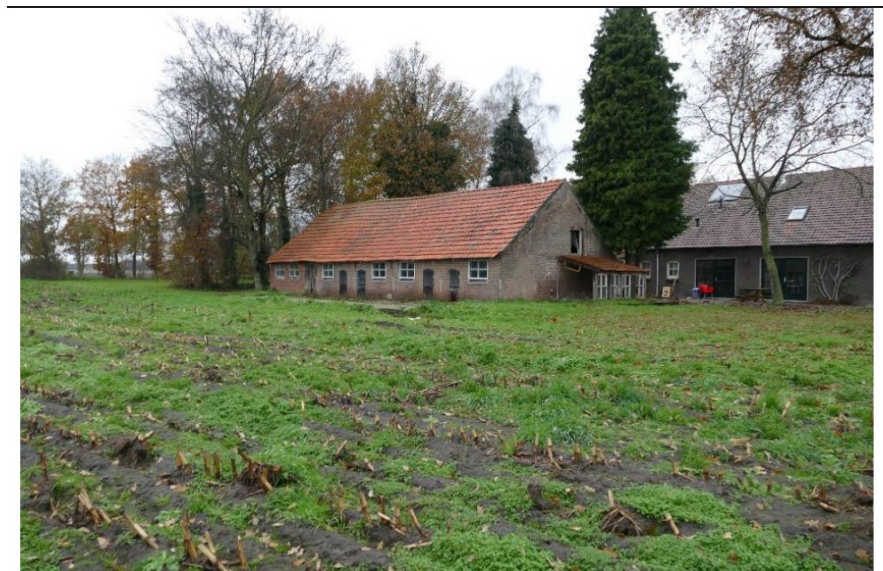
*Gezicht op boerderij en schuur vanuit het maisland ten zuiden van de boerderij.*
