Bomen Effect Analyse
41 bomen

Pius X
Uden

juni
2023

Bomen Effect Analyse

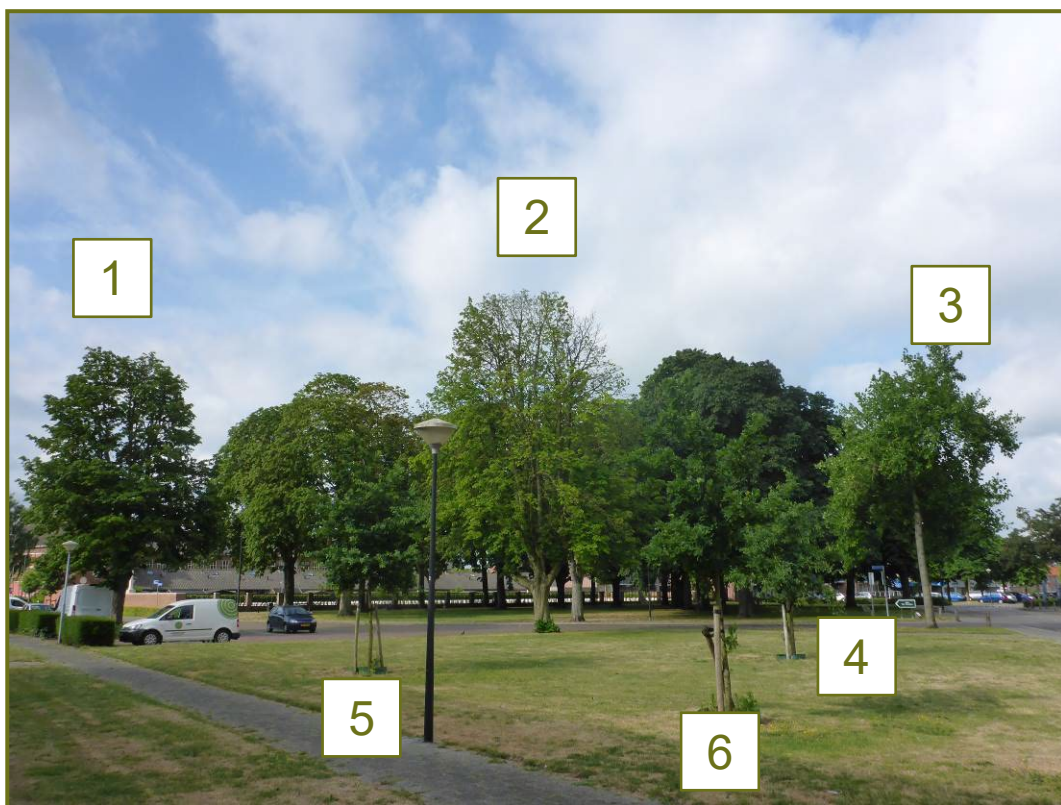
Afbeelding 2. Bomen 1 t/m 6

Bij de witte paardenkastanjes 1 en 2 zijn ernstige bloedingsplekken van de kastanjabloedingsziekte (*Pseudomonas syringae*) aangetroffen. De aantasting is zowel op de stam als in enkele grote gesteltakken aanwezig.

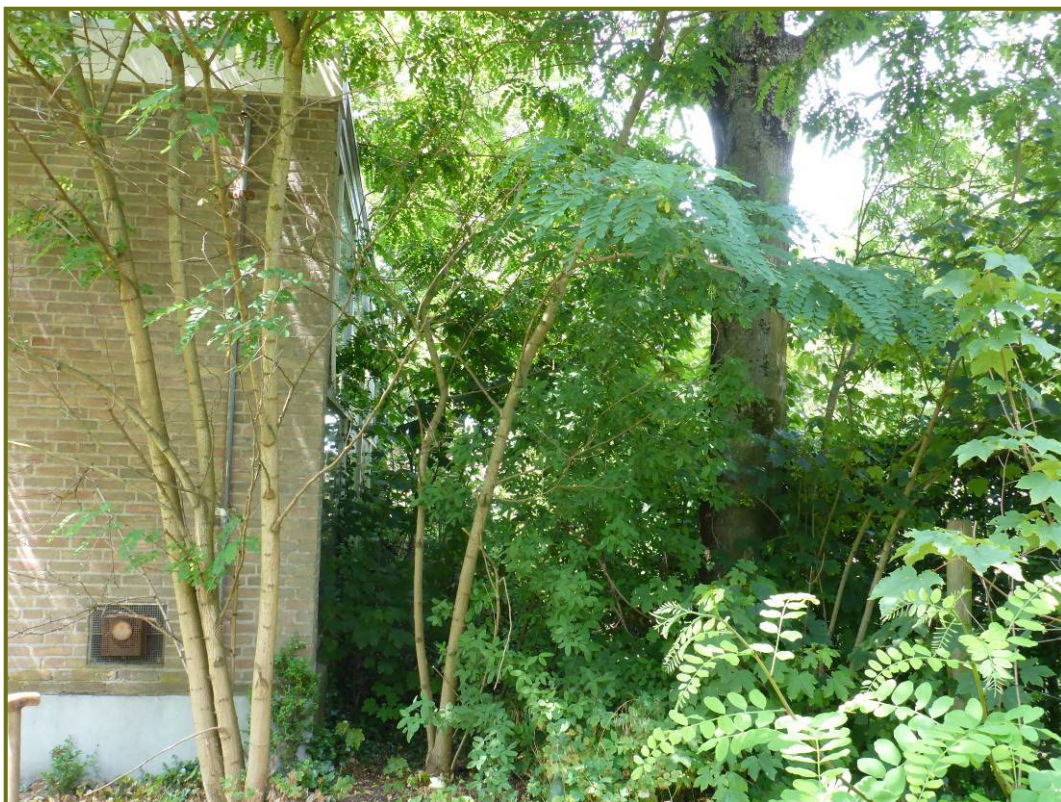
Afbeelding 34. De gewone esdoorn staat circa 3 meter uit het huidige gebouw

Het slopen van het huidige gebouw heeft een verhoogde kans op schade aan de wortels bij ongecontroleerde uitvoering.

Ook groeit de kroon deels over het huidige gebouw. De kans op schade aan de kroon is daardoor verhoogd.

Het slopen van het gebouw kan zonder of met beperkte schade van boomwortels, mits vakkundig en in samenwerking uitgevoerd.

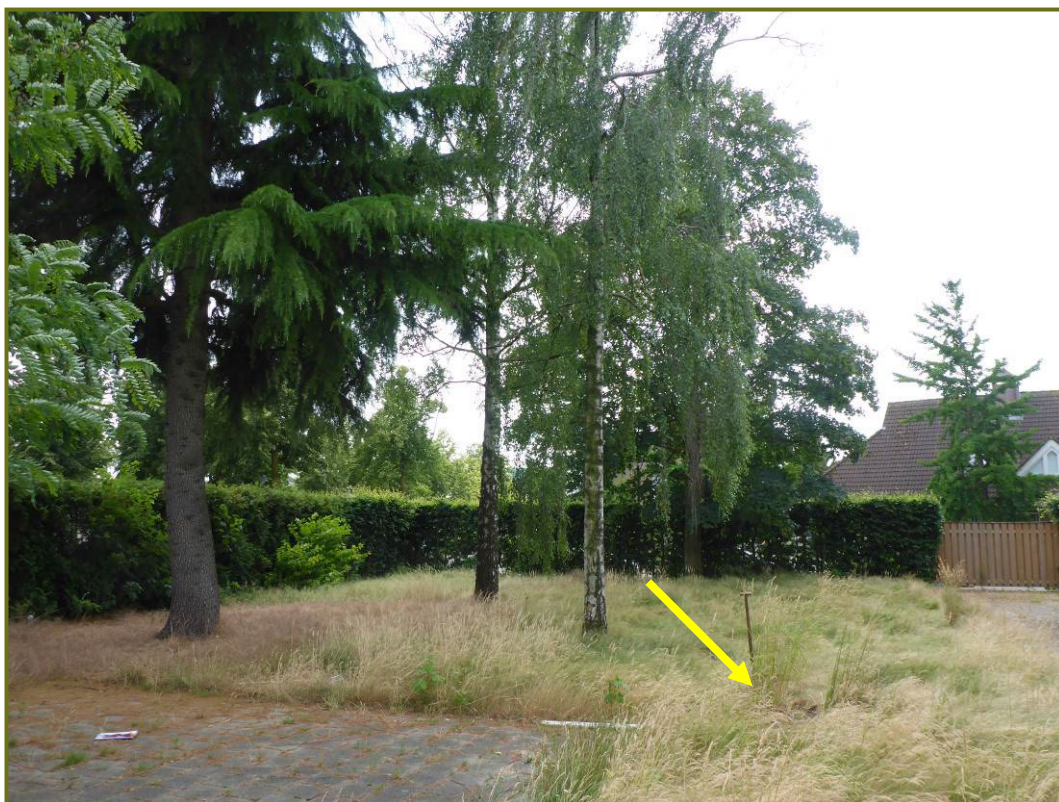
Afbeelding 36. Profielkuil 8

Profielkuil 8 is gegraven op de rand van de kroon van himalayaceder 37. De bodem bestaat uit een laag lichtbruin matig humeus zand van 90 cm. Daaronder is geel grof zand aangetroffen. In de profielkuil zijn enkele fijne haarwortels aangetroffen.

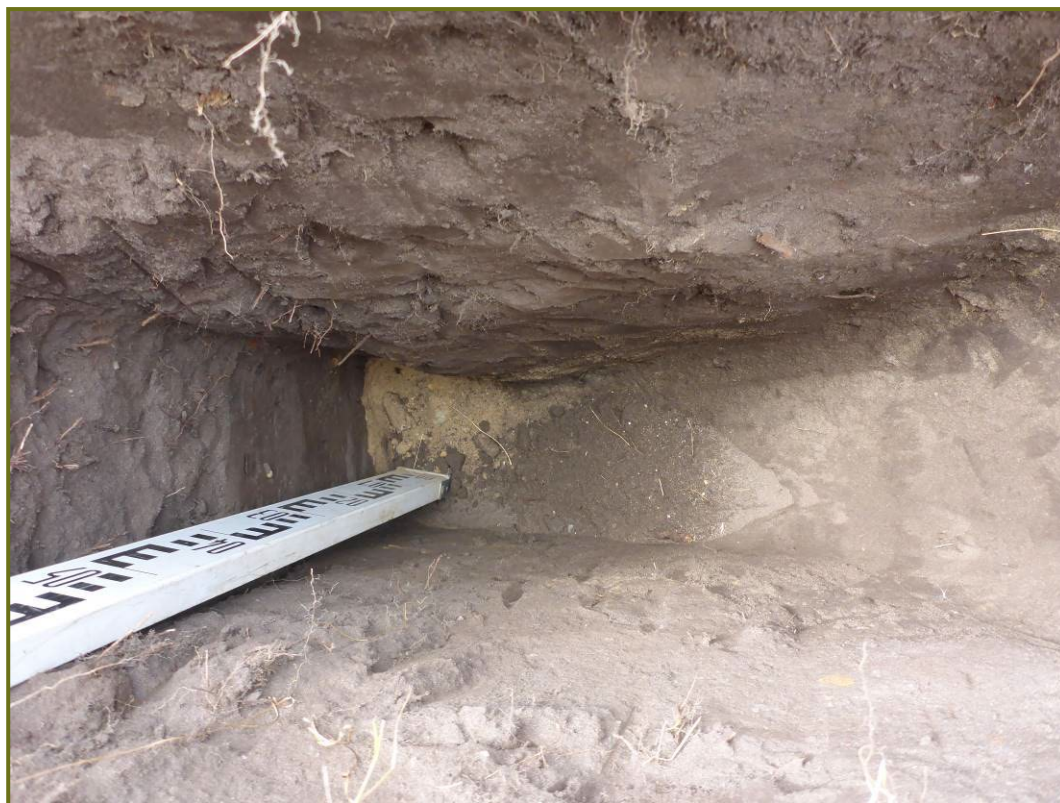
Afbeelding 37. Enkele fijne haarwortels

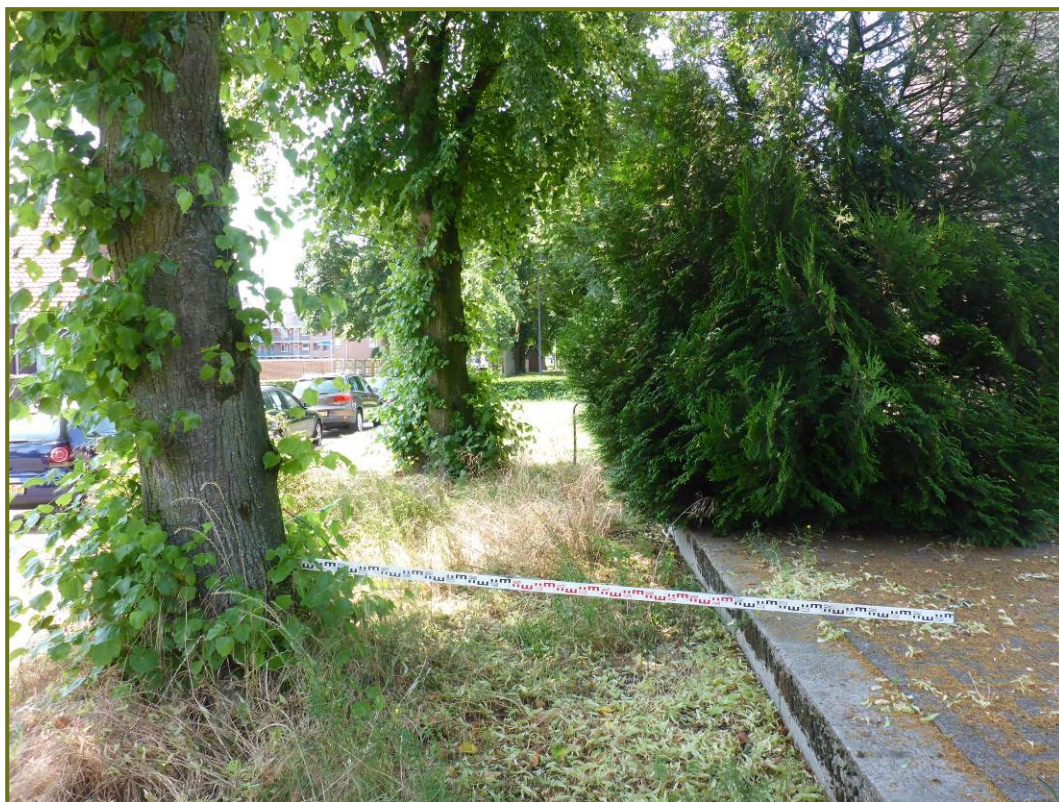
Profielkuil 9 is gegraven in de verharding op de rand van de kroon van Hollandse linde 33. De verharding ligt op 2 meter uit de stam, circa 30 cm hoger dan het maaiveld bij de bomen. De bodem bestaat hier uit een laag geel zand tot 100 cm beneden maaiveld. Daaronder is lichtbruin matig humeus met geel gemengd zand aangetroffen. Op 105 cm beneden maaiveld is een wortel van de Hollandse linde van 1 cm in diameter aangetroffen.

Afbeelding 39. Afstand verharding tot de Hollandse linde
