Activiteitenplan vergunningsaanvraag Omgevingswet

Piusplein te Uden

Projectnummer 24-0132

Juli 2024

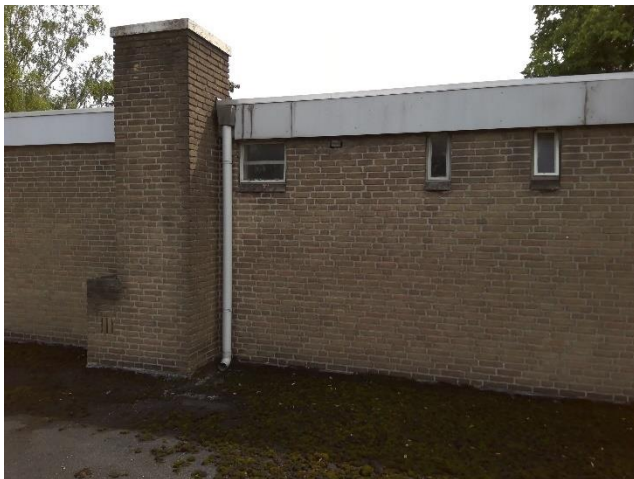
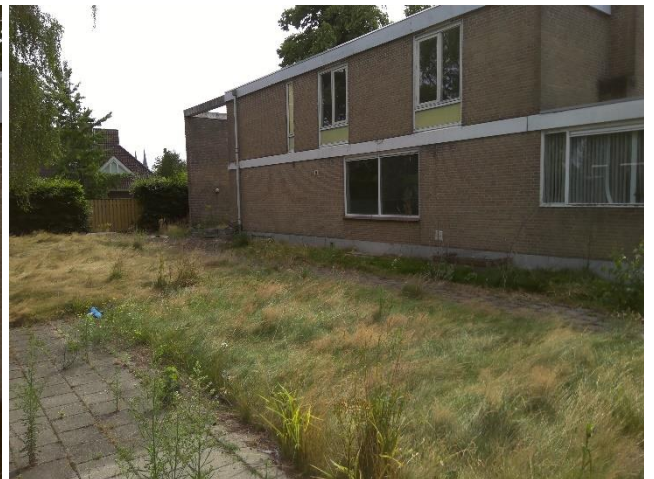
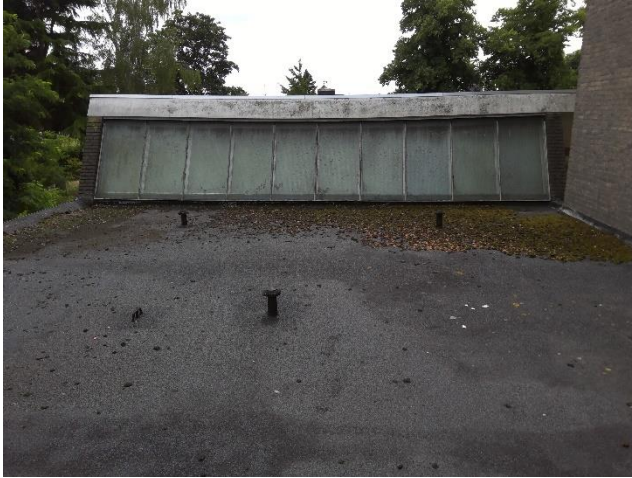
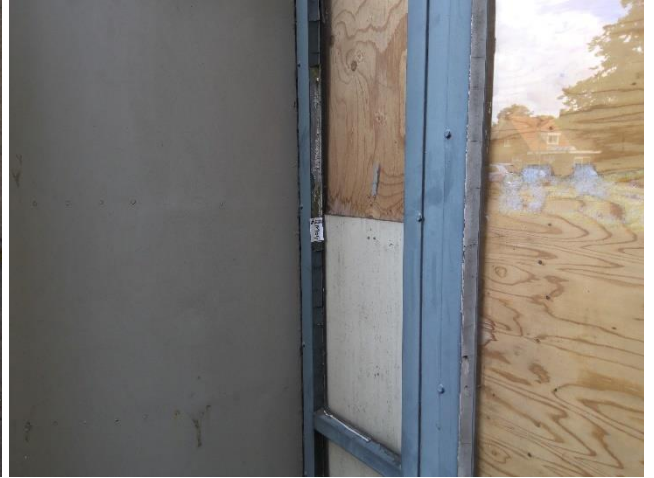
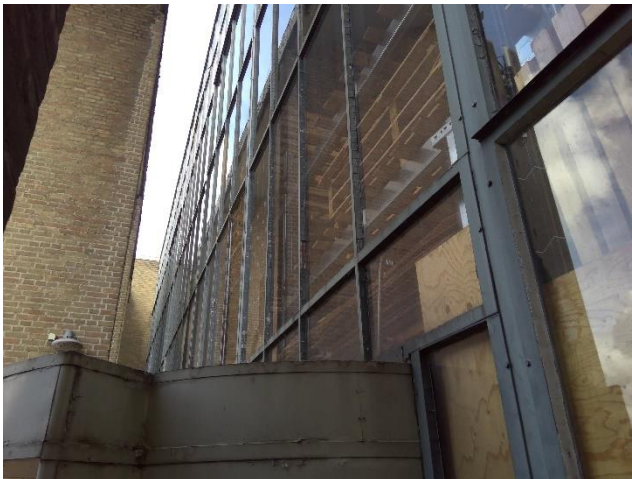
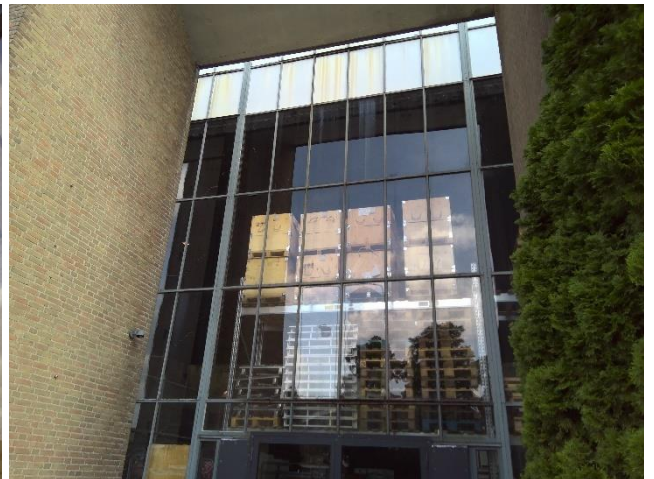
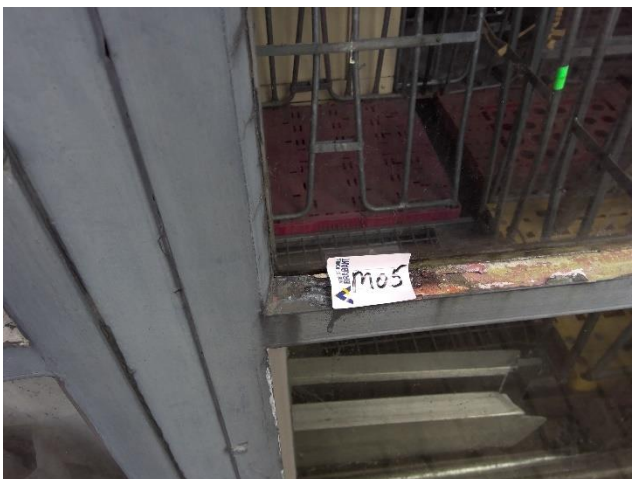
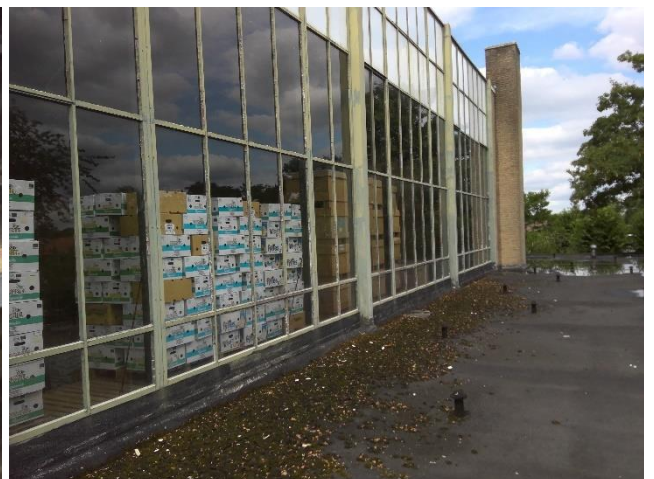
Adres/complexdeel:	Piusplein 113 en 115
Monsternummer	M04 en M05
Omschrijving materiaal	Stopverf
Analysecertificaat nr.	2207-2402_01
Analyseresultaat	M05: 2 - 5 % Chrysotiel
Locatie vindplaats	Stalen raamkozijnen gevel
Geschatte hoeveelheid	Totaal 1730 m ¹ 1720 m ¹ (Piusplein 115) en 10 m ¹ (Piusplein 113)
Hechtgebondenheid	Hechtgebonden
Graad / mate van verwerking	Ernstig verweerd
Graad / mate van beschadiging	Ernstig beschadigd
Aanvullend onderzoek geadviseerd	Nee
Bevestigingswijze	Gesmeerd
Bereikbaarheid	Goed
Risicoklasse	2
Wijze van verwijdering	Buitensanering conform Certificatieschema voor de Procecertificaten Asbestinventarisatie en Asbestverwijdering
Opmerking	In een van de genomen materiaalmonsters is asbest aantoonbaar. Gelet op de inhomogeniteit van deze toepassing dienen alle materiaalmonsters als asbesthoudend te worden beschouwd.

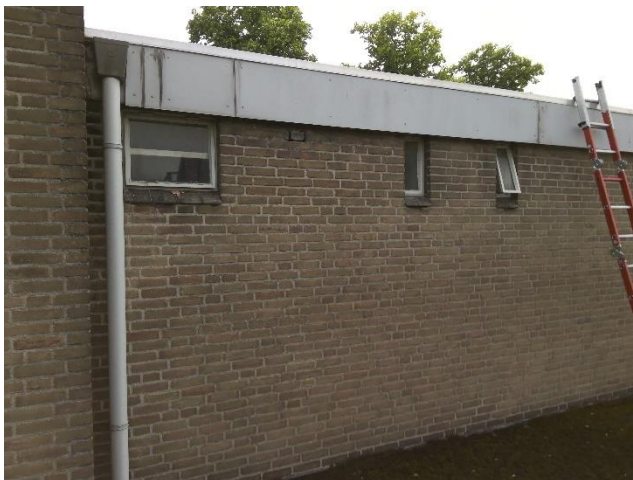
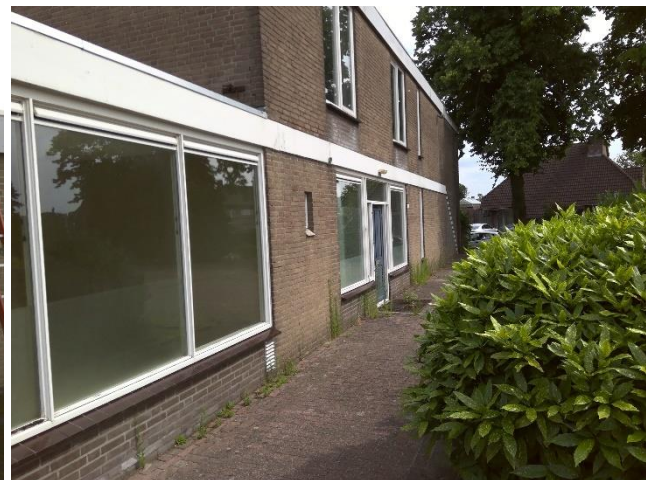
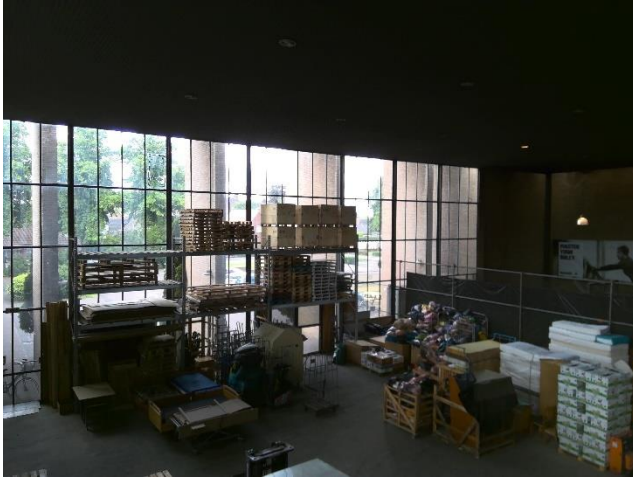
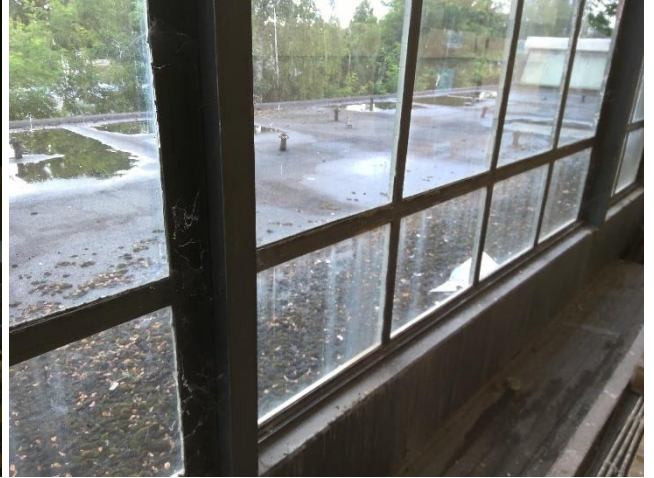
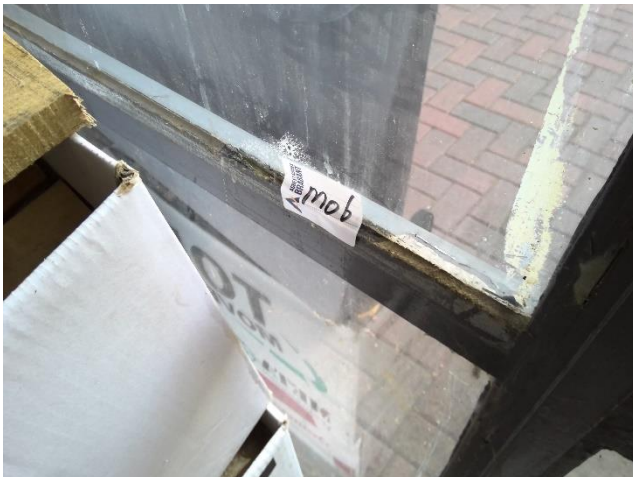
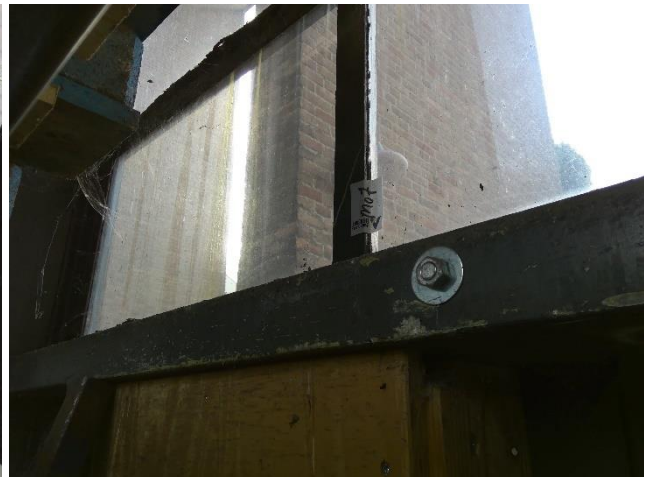
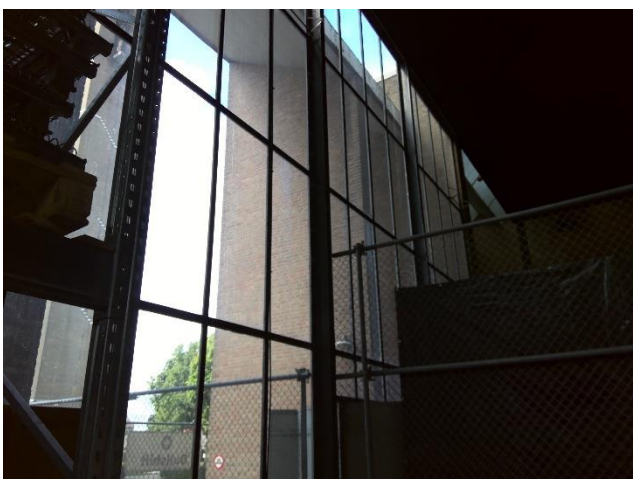
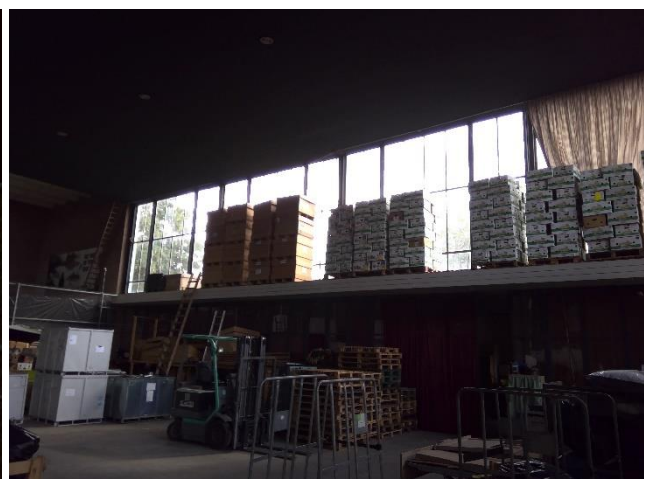
Adres/complexdeel:	Piusplein 113 en 115
Monsternummer	M06 en M07
Omschrijving materiaal	Beglazingskit
Analysecertificaat nr.	2207-2402_01
Analyseresultaat	Asbest niet aantoonbaar
Locatie vindplaats	Stalen raamkozijnen gevel
Geschatte hoeveelheid	Totaal 1730 m ¹ 1720 m ¹ (Piusplein 115) en 10 m ¹ (Piusplein 113)
Hechtgebondenheid	Niet van toepassing
Graad / mate van verwerking	Niet van toepassing
Graad / mate van beschadiging	Niet van toepassing
Aanvullend onderzoek geadviseerd	Niet van toepassing
Bevestigingswijze	Niet van toepassing
Bereikbaarheid	Niet van toepassing
Risicoklasse	Niet van toepassing
Wijze van verwijdering	Niet van toepassing (asbest niet aantoonbaar <0,1%)
Opmerking

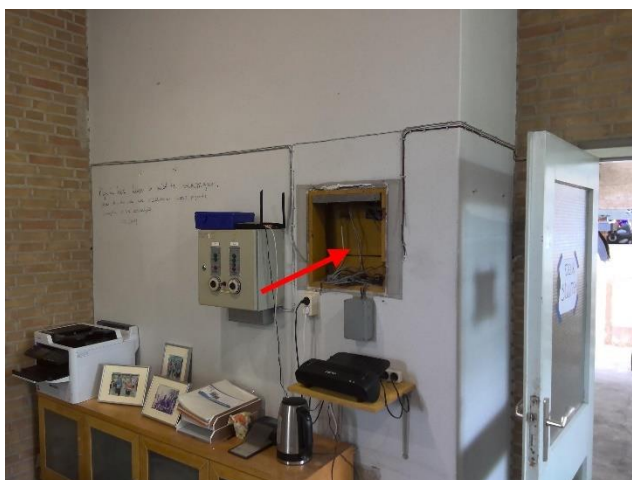
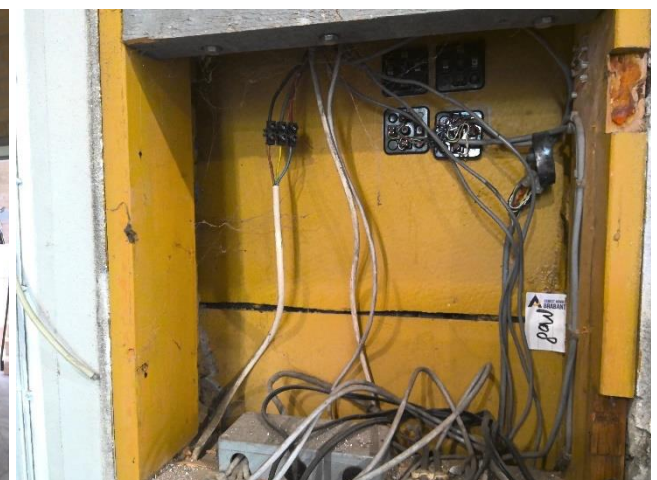
Adres/complexdeel:	Piusplein 115
Monsternummer	M08
Omschrijving materiaal	Plaatmateriaal
Analysecertificaat nr.	2207-2402_01
Analyseresultaat	10 - 15 % Chrysotiel
Locatie vindplaats	Afdichting ventilatie schacht
Geschatte hoeveelheid	Totaal 2 m ² 2 x 1 m ² (Piusplein 115)
Hechtgebondenheid	Hechtgebonden
Graad / mate van verwerking	Geen, niet verweerd
Graad / mate van beschadiging	Licht beschadigd
Aanvullend onderzoek geadviseerd	Nee
Bevestigingswijze	Ingemetseld
Bereikbaarheid	Goed
Risicoklasse	2
Wijze van verwijdering	Binnensanering conform Certificatieschema voor de Procescertificaten Asbestinventarisatie en Asbestverwijdering
Opmerking	Het betreft hier plaatmateriaal wat dubbel is aangebracht.

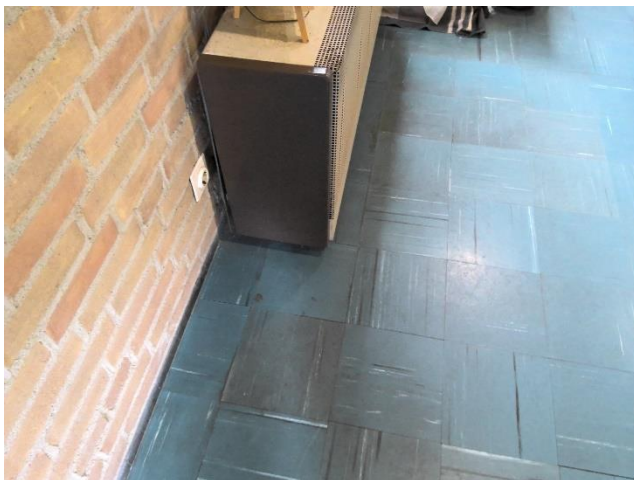
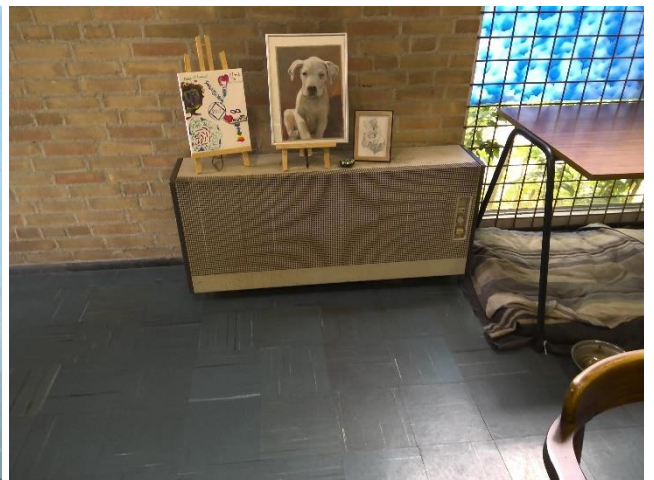
Adres/complexdeel:	Piusplein 115
Monsternummer	VH01
Omschrijving materiaal	Koord (Gevelkachel)
Analysecertificaat nr.	Conform opgave leverancier
Analyseresultaat	Asbesthoudend
Locatie vindplaats	Sacristie
Geschatte hoeveelheid	Totaal 1 stuks 1 stuks (Piusplein 115)
Hechtgebondenheid	Niet-hechtgebonden
Graad / mate van verwerking	Geen, niet verweerd
Graad / mate van beschadiging	Niet beschadigd
Aanvullend onderzoek geadviseerd	Nee
Bevestigingswijze	Asbesthoudend materiaal geheel omsloten
Bereikbaarheid	Goed
Risicoklasse	1
Wijze van verwijdering	Geheel omsloten asbesthoudend materiaal direct verpakken
Opmerking

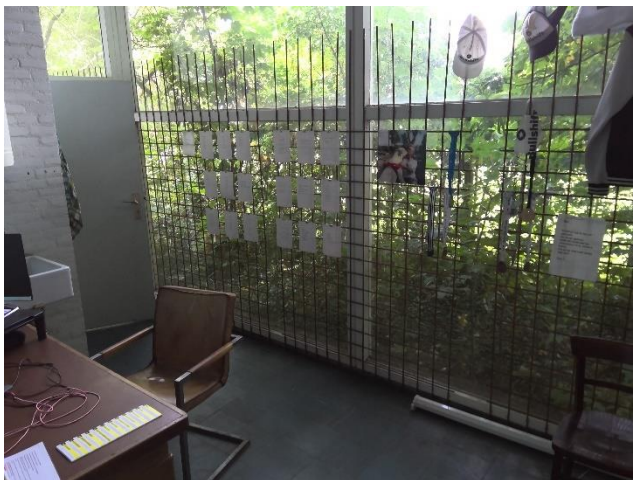
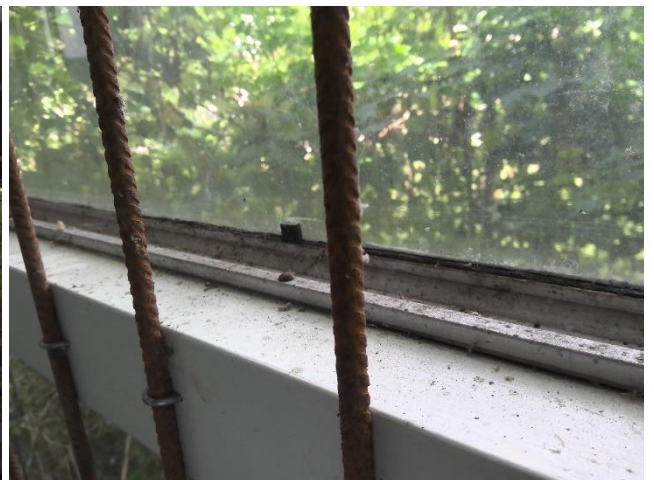
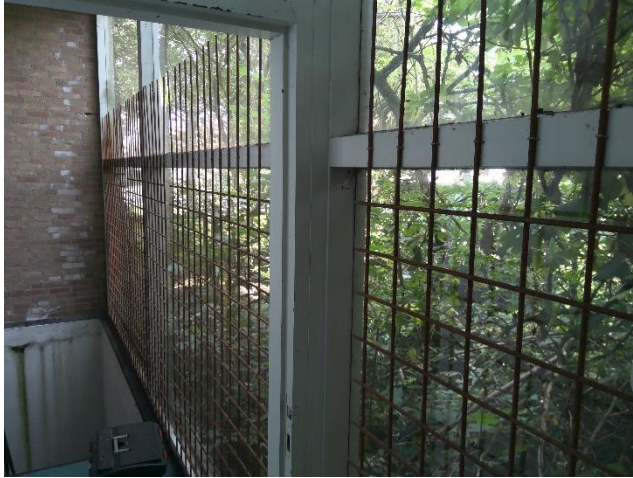
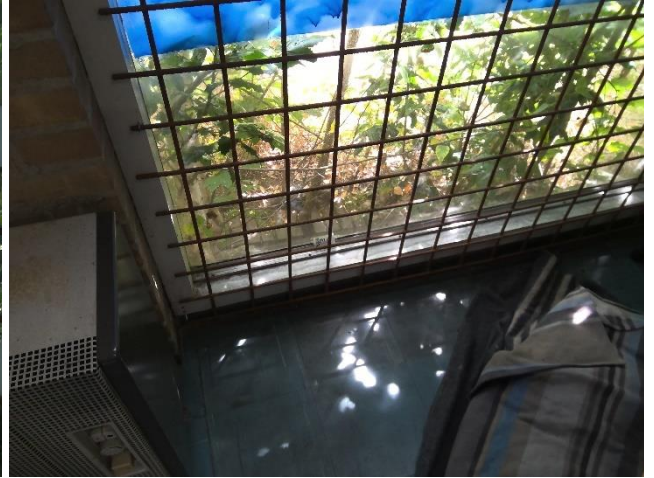
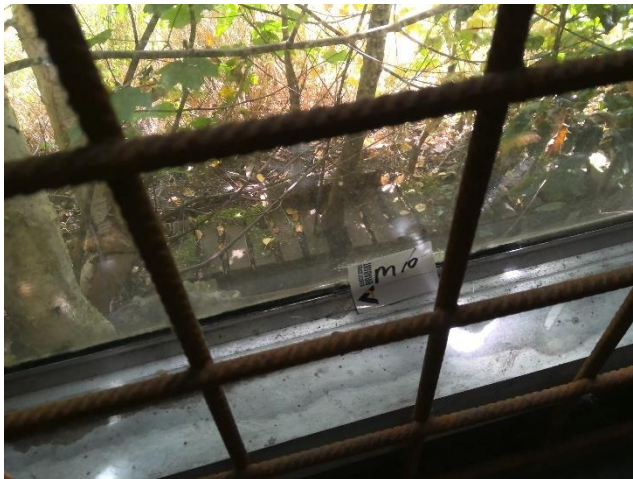
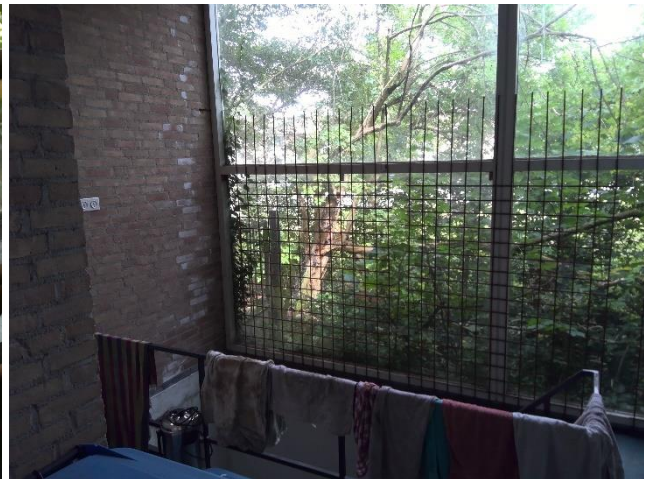
Adres/complexdeel:	Piusplein 115
Monsternummer	M09 en M10
Omschrijving materiaal	Beglazingskit
Analysecertificaat nr.	2207-2402_01
Analyseresultaat	Asbest niet aantoonbaar
Locatie vindplaats	Houten raamkozijnen gevels
Geschatte hoeveelheid	Totaal 54 m ¹ 54 m ¹ (Piusplein 115)
Hechtgebondenheid	Niet van toepassing
Graad / mate van verwerking	Niet van toepassing
Graad / mate van beschadiging	Niet van toepassing
Aanvullend onderzoek geadviseerd	Niet van toepassing
Bevestigingswijze	Niet van toepassing
Bereikbaarheid	Niet van toepassing
Risicoklasse	Niet van toepassing
Wijze van verwijdering	Niet van toepassing (asbest niet aantoonbaar <0,1%)
Opmerking

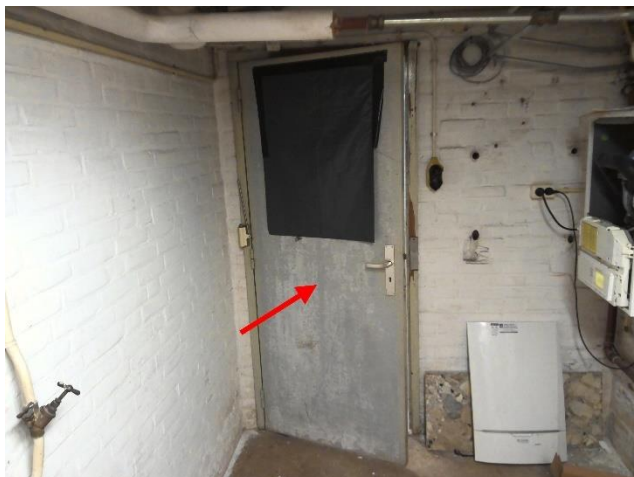
Piusplein 113: Foto 46 | Foto voor bron Plaatmateriaal

Adres/complexdeel:	Piusplein 113 en 115
Monsternummer	M11
Omschrijving materiaal	Plaatmateriaal
Analysecertificaat nr.	2207-2402_01
Analyseresultaat	2 - 5 % Chrysotiel
Locatie vindplaats	Toegangsluik/deuren kelder
Geschatte hoeveelheid	Totaal 3 stuks 2 stuks (Piusplein 115) en 1 stuks (Piusplein 113)
Hechtgebondenheid	Hechtgebonden
Graad / mate van verwerking	Geen, niet verweerd
Graad / mate van beschadiging	Licht beschadigd
Aanvullend onderzoek geadviseerd	Nee
Bevestigingswijze	Gespijkerd
Bereikbaarheid	Goed
Risicoklasse	1
Wijze van verwijdering	Asbesthoudend materiaal op of aan een ander object in z'n geheel verwijderen
Opmerking

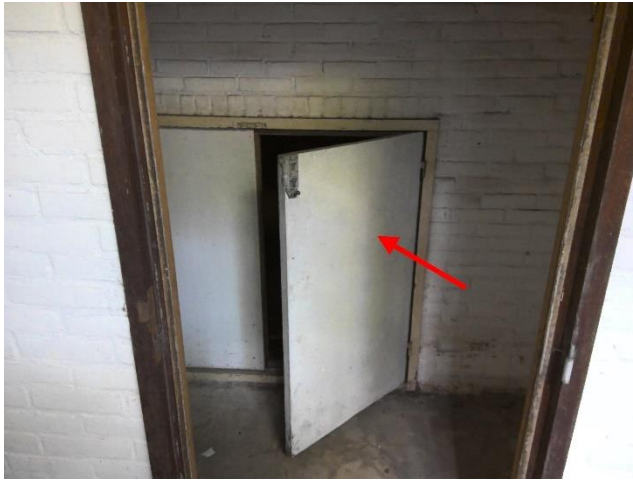
Piusplein 113: Foto 47 | Foto voor bron Plaatmateriaal

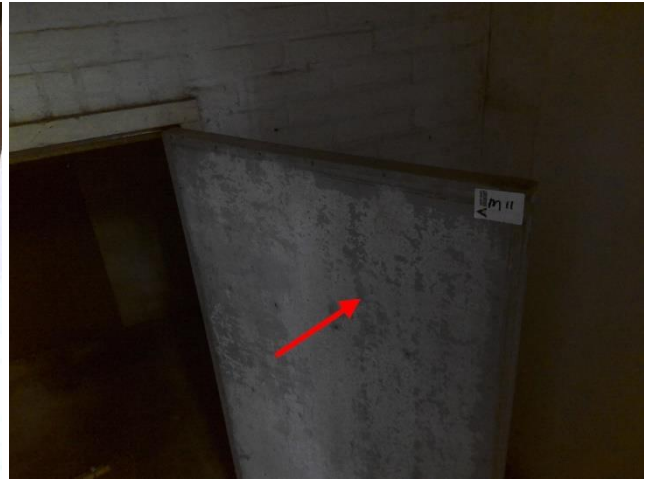
Piusplein 115: Foto 48 | Foto voor bron Plaatmateriaal

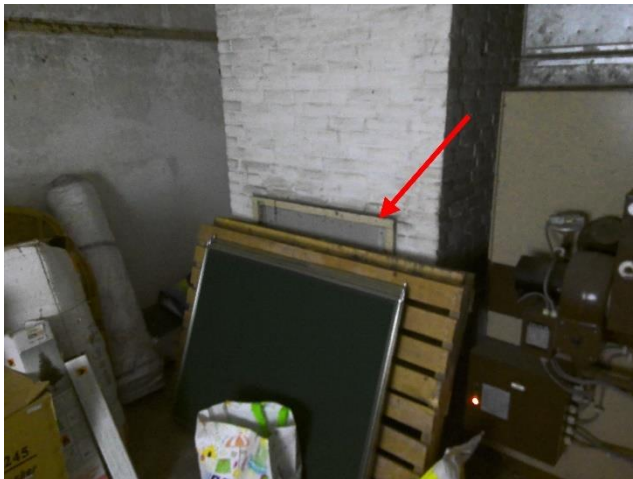
Piusplein 115: Foto 49 | Foto voor bron Plaatmateriaal

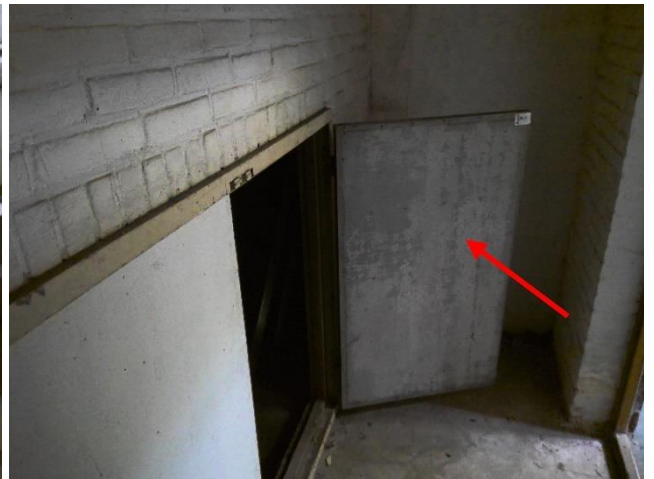
Piusplein 115: Foto 50 | Foto voor bron Plaatmateriaal

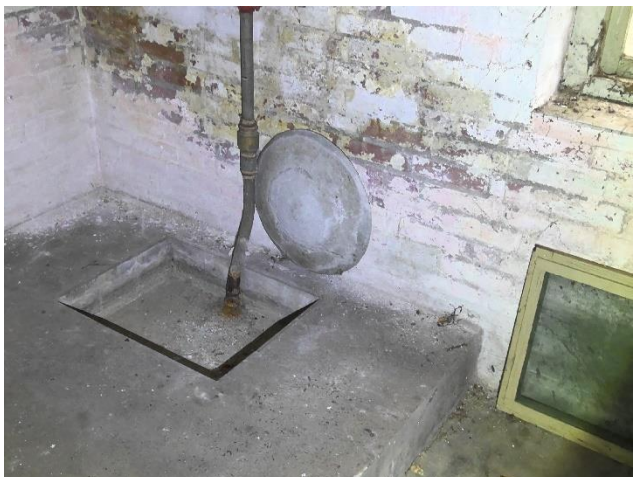
Adres/complexdeel:	Piusplein 113 en 115
Monsternummer	M12
Omschrijving materiaal	Vormstuk (plantenbak)
Analysecertificaat nr.	2207-2402_01
Analyseresultaat	0,1 - 2 % Amosiet, 10 - 15 % Chrysotiel, 2 - 5 % Crocidoliet
Locatie vindplaats	Luchtschacht en kelder
Geschatte hoeveelheid	Totaal 3 stuks 2 stuks (Piusplein 115) en 1 stuks (Piusplein 113)
Hechtgebondenheid	Hechtgebonden
Graad / mate van verwerking	Geen, niet verweerd
Graad / mate van beschadiging	Niet beschadigd
Aanvullend onderzoek geadviseerd	Nee
Bevestigingswijze	Los
Bereikbaarheid	Goed
Risicoklasse	1
Wijze van verwijdering	Los asbesthoudend materiaal direct verpakken
Opmerking

Piusplein 113: Foto 52 | Foto voor bron Vormstuk (plantenbak)

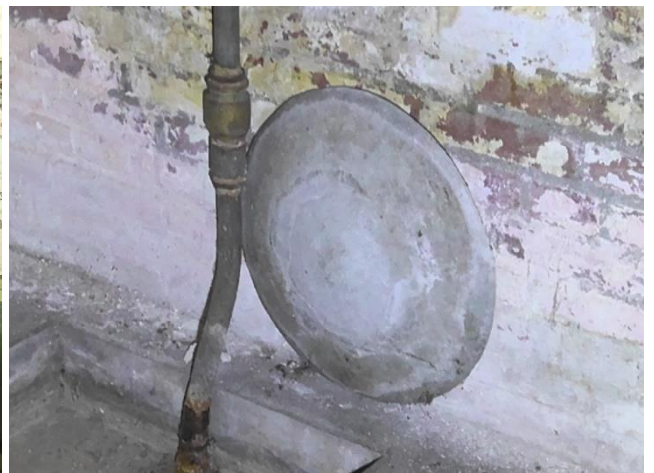
Piusplein 113: Foto 53 | Foto voor bron Vormstuk (plantenbak)

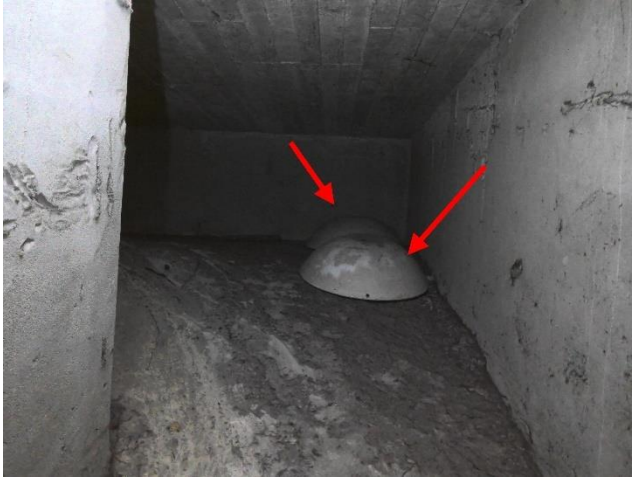
Piusplein 115: Foto 54 | Foto voor bron Vormstuk
(plantenbak)

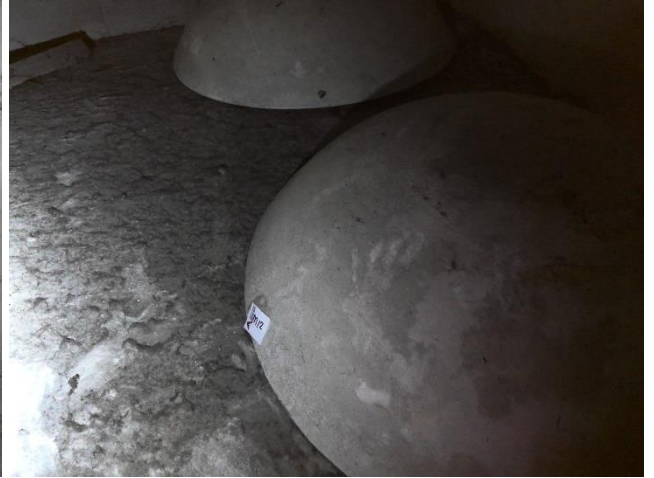
Piusplein 115: Foto 55 | Foto voor bron Vormstuk
(plantenbak)

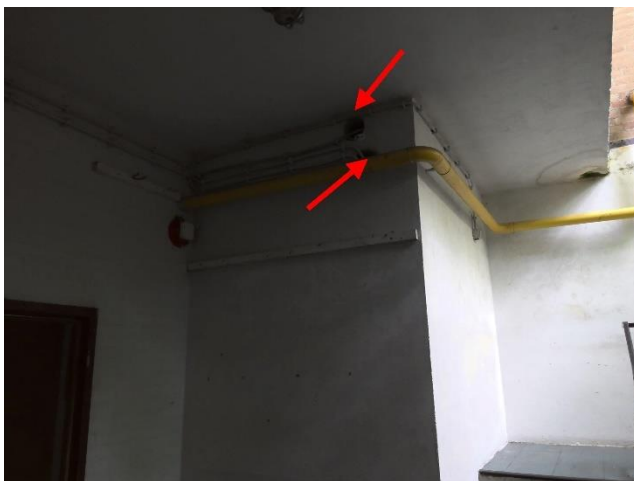
Adres/complexdeel:	Piusplein 115
Monsternummer	M13
Omschrijving materiaal	Buis / pijp
Analysecertificaat nr.	2207-2402_01
Analyseresultaat	10 - 15 % Chrysotiel
Locatie vindplaats	Mantelbuis kelder
Geschatte hoeveelheid	Totaal 74 m ¹ 2 x 37 m ¹ (Piusplein 115)
Hechtgebondenheid	Hechtgebonden
Graad / mate van verwerking	Geen, niet verweerd
Graad / mate van beschadiging	Niet beschadigd
Aanvullend onderzoek geadviseerd	Nee
Bevestigingswijze	Ingestort in beton of cement
Bereikbaarheid	Matig
Risicoklasse	2
Wijze van verwijdering	Binnensanering conform Certificatieschema voor de Procescertificaten Asbestinventarisatie en Asbestverwijdering
Opmerking

Piusplein 115: Foto 56 | Foto voor bron Buis / pijp

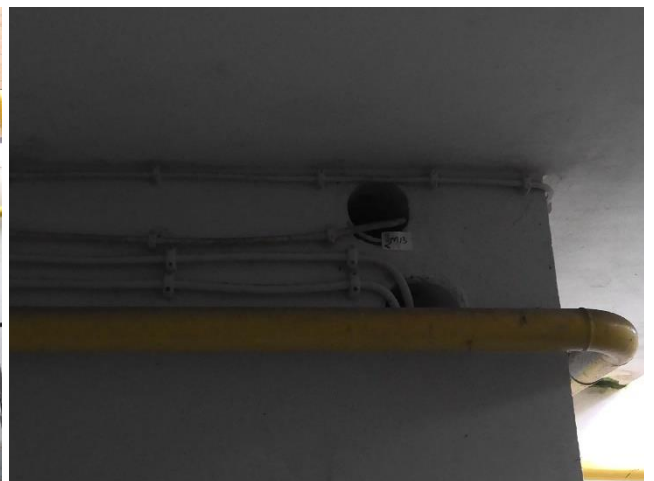
Piusplein 115: Foto 57 | Foto voor bron Buis / pijp

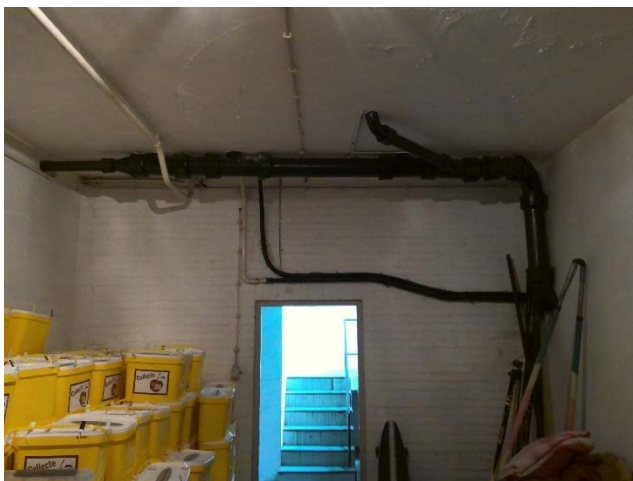
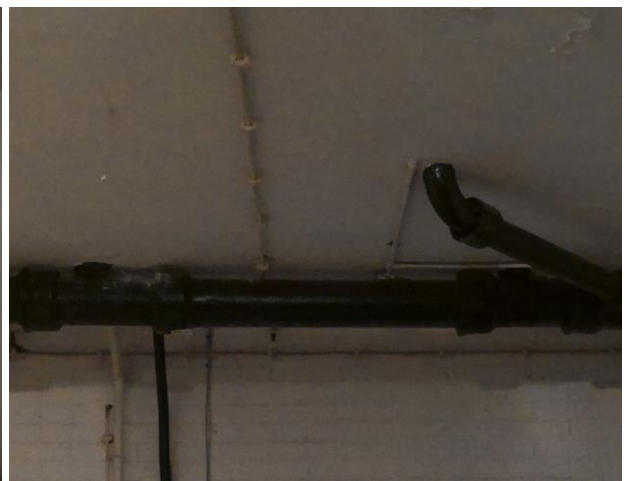
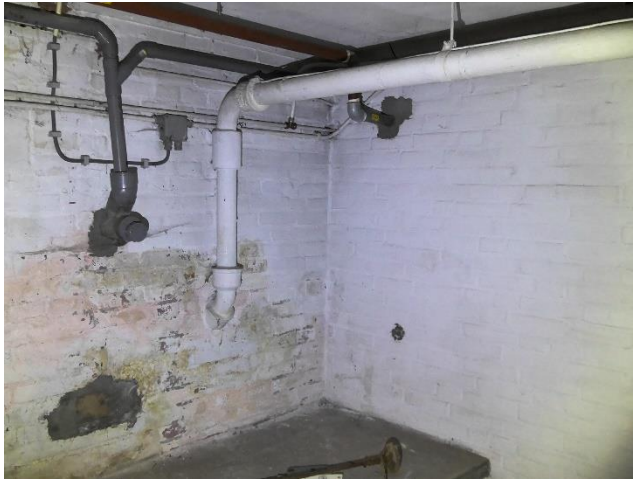
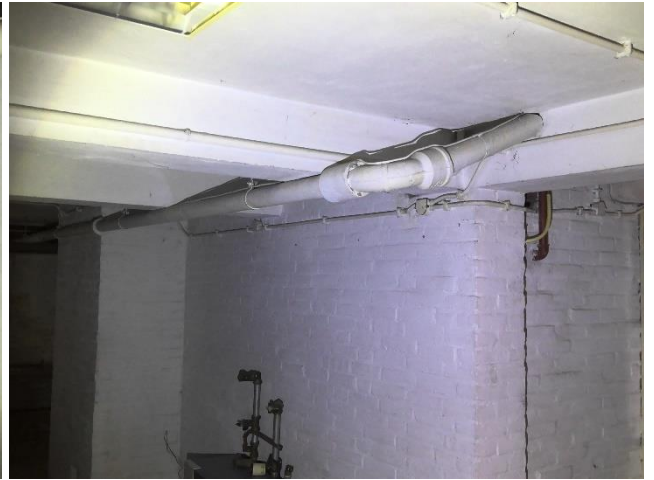
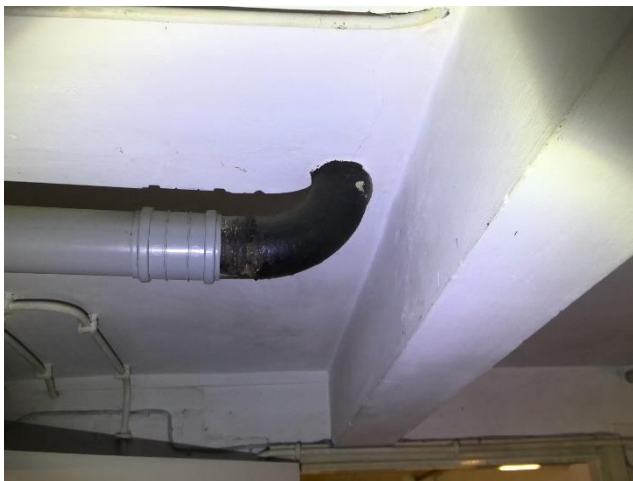
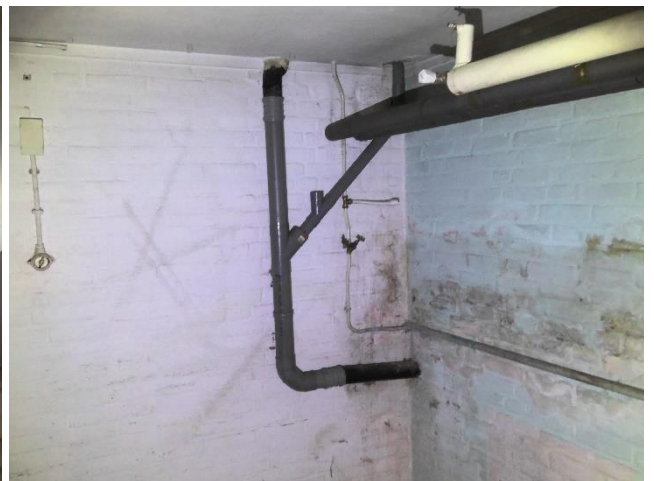
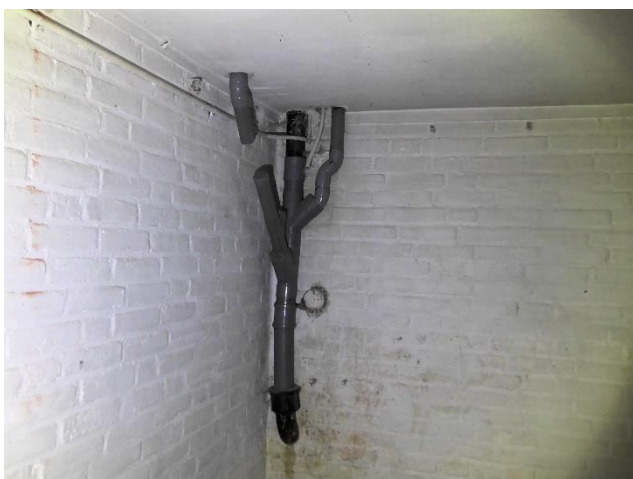
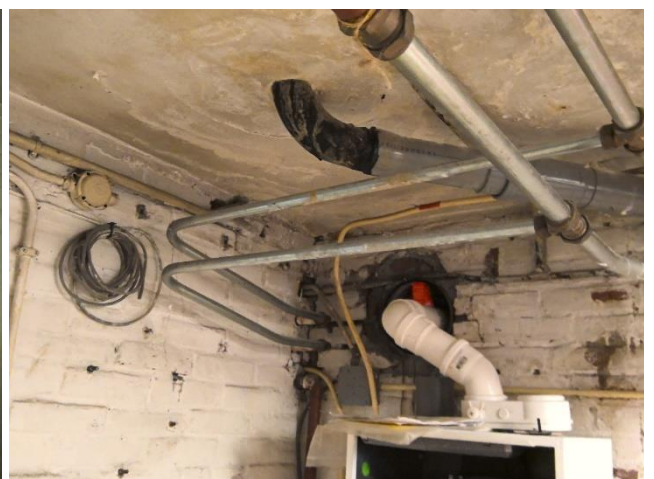
Adres/complexdeel:	Piusplein 113 en 115
Monsternummer	M14
Omschrijving materiaal	Buis / pijp
Analysecertificaat nr.	2207-2402_01
Analyseresultaat	10 - 15 % Chrysotiel, 2 - 5 % Crocidoliet
Locatie vindplaats	Riolering
Geschatte hoeveelheid	Totaal 84 m ¹ 73 m ¹ (Piusplein 115) en 11 m ¹ (Piusplein 113)
Hechtgebondenheid	Hechtgebonden
Graad / mate van vertering	Geen, niet verweerd
Graad / mate van beschadiging	Niet beschadigd
Aanvullend onderzoek geadviseerd	Nee
Bevestigingswijze	Ingestort in beton of cement
Bereikbaarheid	Matig
Risicoklasse	2A
Wijze van verwijdering	Binnensanering conform Certificatieschema voor de Procescertificaten Asbestinventarisatie en Asbestverwijdering
Opmerking

Piusplein 115: Foto 58 | Foto voor bron Buis / pijp

Piusplein 115: Foto 59 | Foto voor bron Buis / pijp

Piusplein 113: Foto 60 | Foto voor bron Buis / pijp

Piusplein 113: Foto 61 | Foto voor bron Buis / pijp

Piusplein 113: Foto 62 | Foto voor bron Buis / pijp

Piusplein 113: Foto 63 | Foto voor bron Buis / pijp

Piusplein 113: Foto 64 | Foto voor bron Buis / pijp

Piusplein 113: Foto 65 | Foto voor bron Buis / pijp

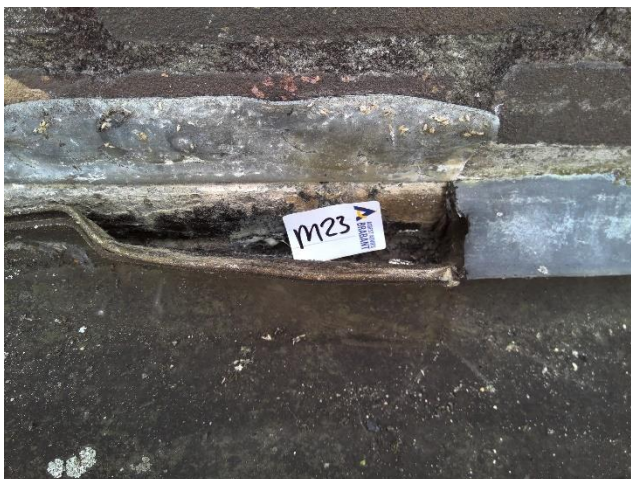
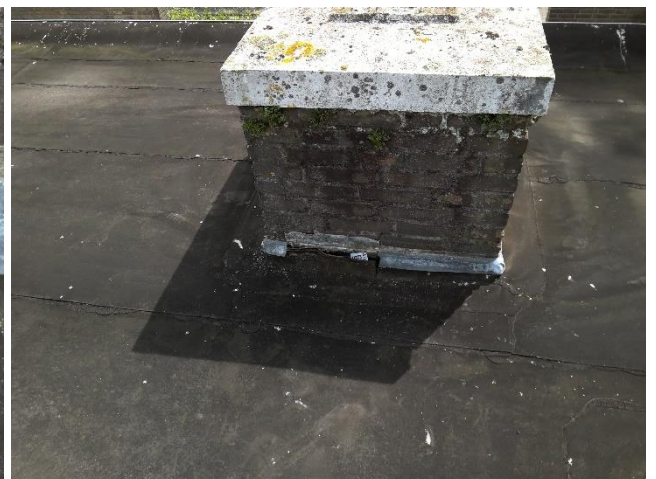
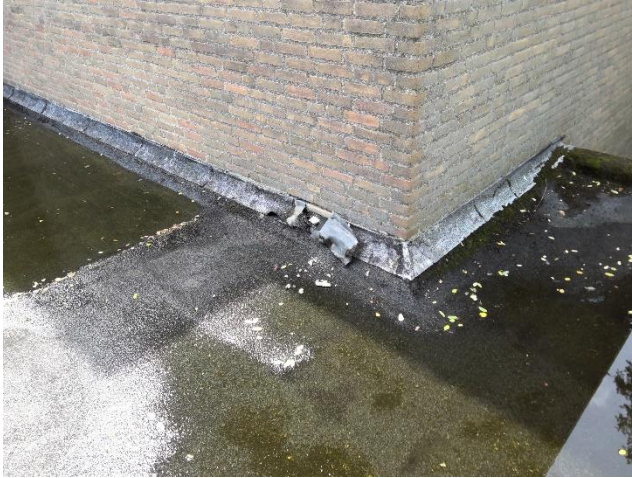
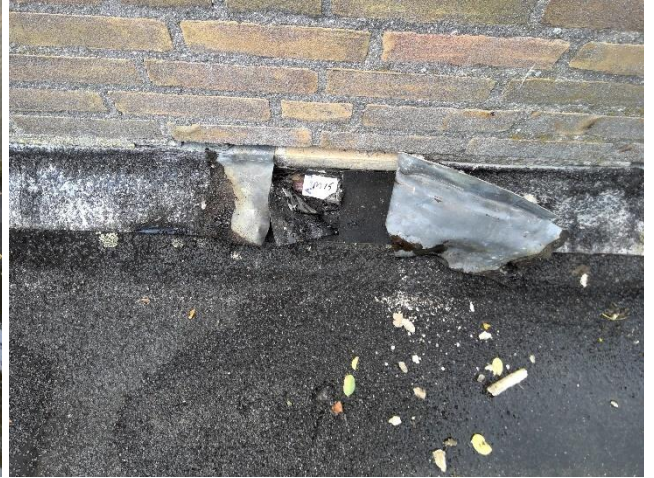
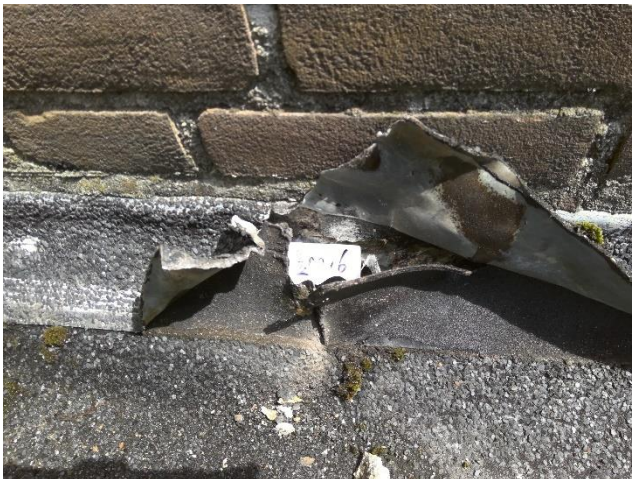
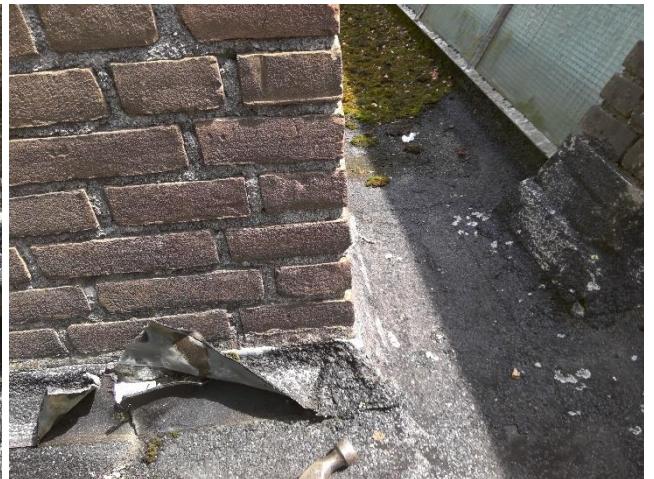
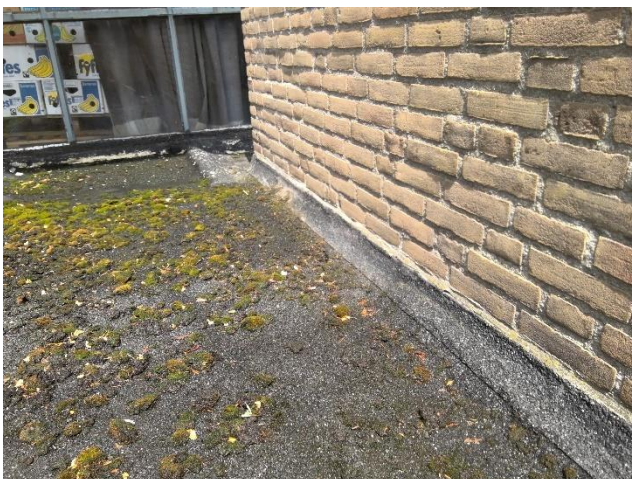
Adres/complexdeel:	Piusplein 113 en 115
Monsternummer	M15, M16 en M23
Omschrijving materiaal	Loderite
Analysecertificaat nr.	2207-2402_01
Analyseresultaat	M23: 0,1 - 2 % Chrysotiel
Locatie vindplaats	Dak
Geschatte hoeveelheid	Totaal 57,5 m ¹ 50 m ¹ (Piusplein 115) en 7,5 m ¹ (Piusplein 113)
Hechtgebondenheid	Hechtgebonden
Graad / mate van vertering	Licht verweerd
Graad / mate van beschadiging	Licht beschadigd
Aanvullend onderzoek geadviseerd	Nee
Bevestigingswijze	Ingemetseld
Bereikbaarheid	Matig
Risicoklasse	2
Wijze van verwijdering	Buitensanering conform Certificatieschema voor de Procecertificaten Asbestinventarisatie en Asbestverwijdering
Opmerking	In een van de genomen materiaalmonsters is asbest aantoonbaar. Gelet op de inhomogeniteit van deze toepassing dienen alle materiaalmonsters als asbesthoudend te worden beschouwd.

Piusplein 113: Foto 67 | Foto voor bron Loderite

Piusplein 113: Foto 68 | Foto voor bron Loderite

Piusplein 115: Foto 69 | Foto voor bron Loderite

Piusplein 115: Foto 70 | Foto voor bron Loderite

Piusplein 115: Foto 71 | Foto voor bron Loderite

Piusplein 115: Foto 72 | Foto voor bron Loderite

Piusplein 115: Foto 73 | Foto voor bron Loderite

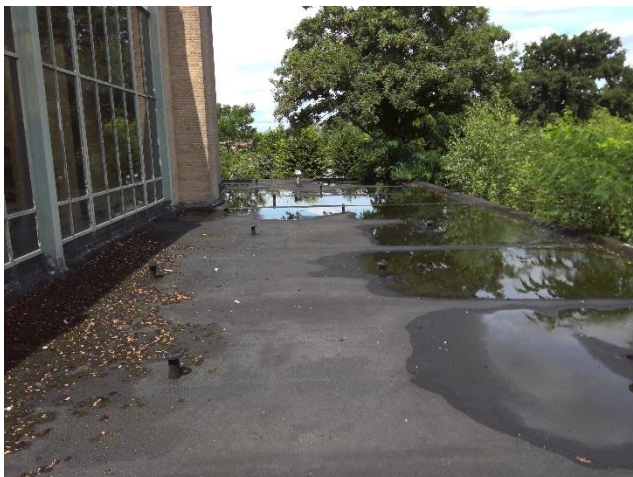
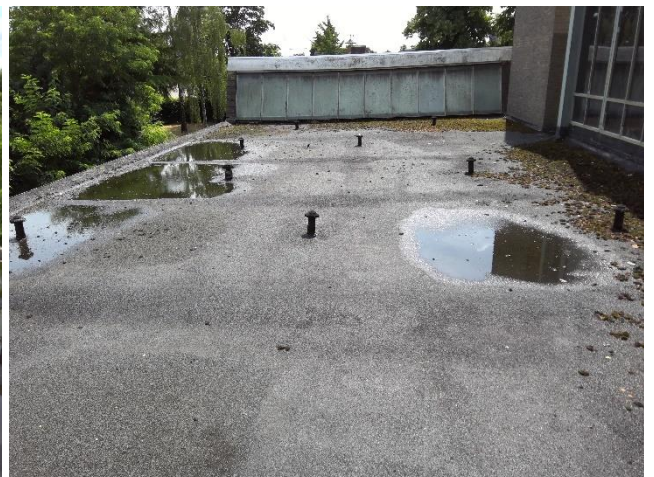
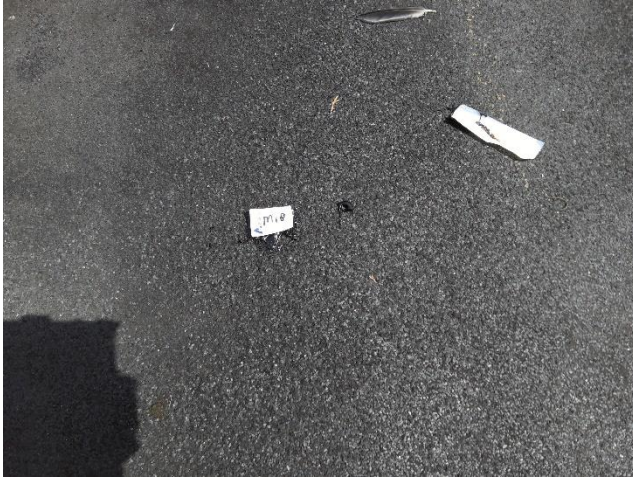
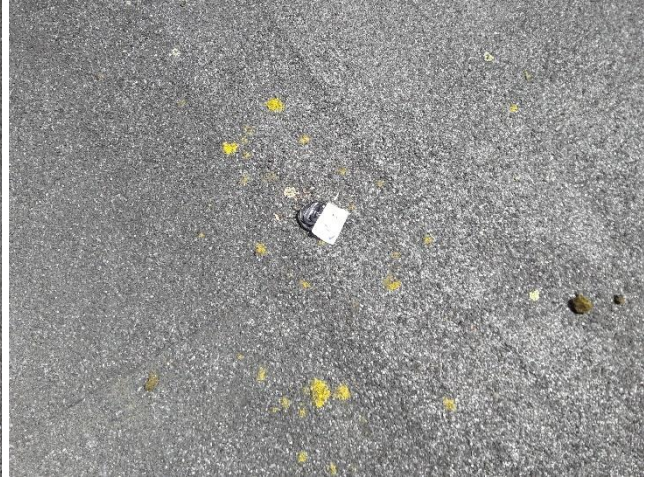
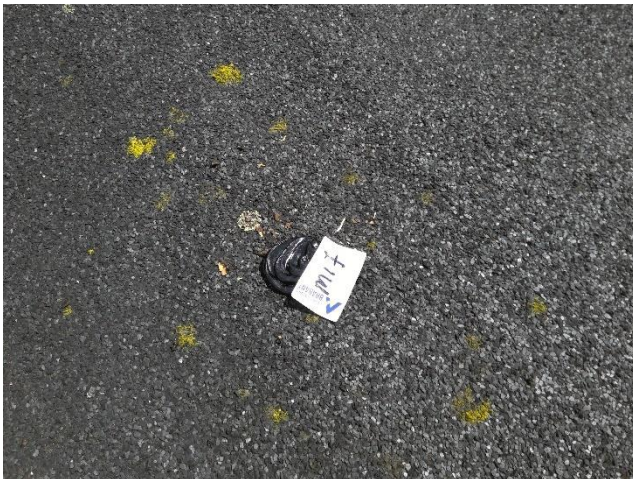
Adres/complexdeel:	Piusplein 115
Monsternummer	M17 en M18
Omschrijving materiaal	Dakleer 1 ^e
Analysecertificaat nr.	2207-2402_01
Analyseresultaat	Asbest niet aantoonbaar
Locatie vindplaats	Dak
Geschatte hoeveelheid	Totaal 350 m ² 350 m ² (Piusplein 115)
Hechtgebondenheid	Niet van toepassing
Graad / mate van verwerking	Niet van toepassing
Graad / mate van beschadiging	Niet van toepassing
Aanvullend onderzoek geadviseerd	Niet van toepassing
Bevestigingswijze	Niet van toepassing
Bereikbaarheid	Niet van toepassing
Risicoklasse	Niet van toepassing
Wijze van verwijdering	Niet van toepassing (asbest niet aantoonbaar <0,1%)
Opmerking

Piusplein 115: Foto 74 | Foto voor bron Dakleer

Piusplein 115: Foto 75 | Foto voor bron Dakleer

Piusplein 115: Foto 76 | Foto voor bron Dakleer

Piusplein 115: Foto 77 | Foto voor bron Dakleer

Piusplein 115: Foto 78 | Foto voor bron Dakleer

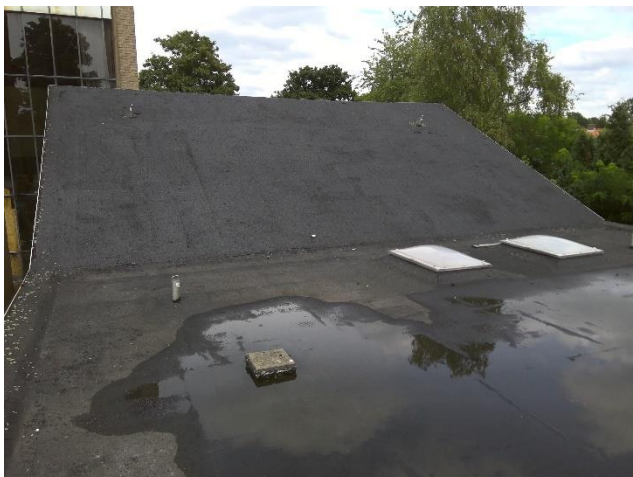
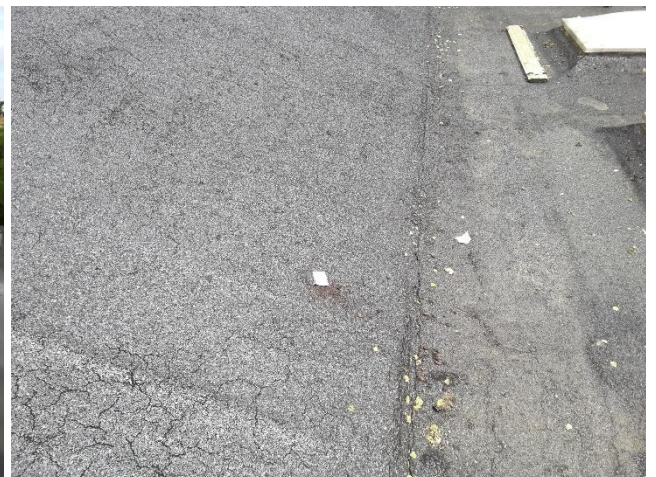
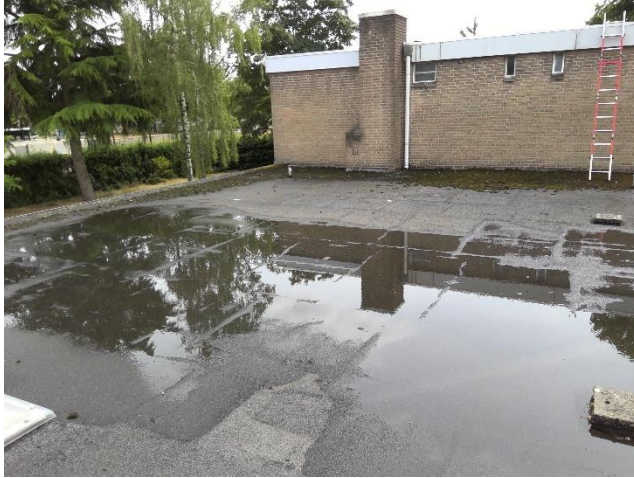
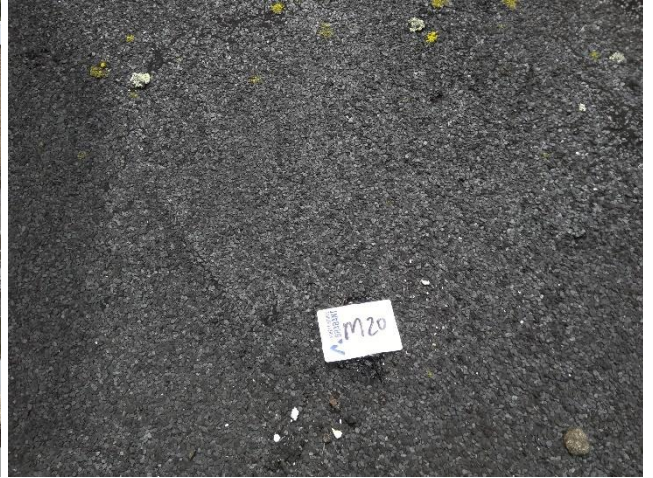
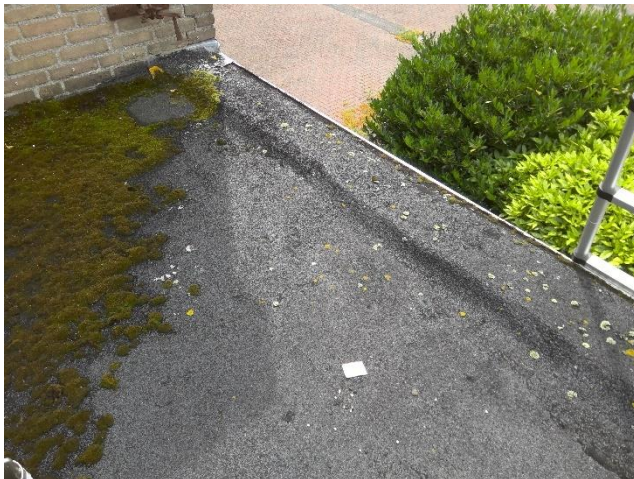
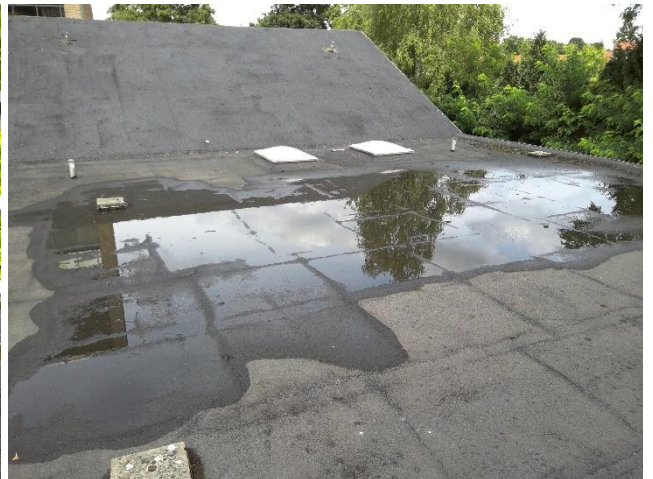
Adres/complexdeel:	Piusplein 113
Monsternummer	M19 en M20
Omschrijving materiaal	Dakleer 2 ^e
Analysecertificaat nr.	2207-2402_01
Analyseresultaat	Asbest niet aantoonbaar
Locatie vindplaats	Dak
Geschatte hoeveelheid	Totaal 200 m ¹ 200 m ¹ (Piusplein 113)
Hechtgebondenheid	Niet van toepassing
Graad / mate van verwerking	Niet van toepassing
Graad / mate van beschadiging	Niet van toepassing
Aanvullend onderzoek geadviseerd	Niet van toepassing
Bevestigingswijze	Niet van toepassing
Bereikbaarheid	Niet van toepassing
Risicoklasse	Niet van toepassing
Wijze van verwijdering	Niet van toepassing (asbest niet aantoonbaar <0,1%)
Opmerking

Piusplein 113: Foto 79 | Foto voor bron Dakleer 2

Piusplein 113: Foto 80 | Foto voor bron Dakleer 2

Piusplein 113: Foto 81 | Foto voor bron Dakleer 2

Piusplein 113: Foto 82 | Foto voor bron Dakleer 2

Piusplein 113: Foto 83 | Foto voor bron Dakleer 2

Piusplein 113: Foto 84 | Foto voor bron Dakleer 2
