Activiteitenplan vergunningsaanvraag Omgevingswet

Piusplein te Uden

Projectnummer 24-0132

Juli 2024

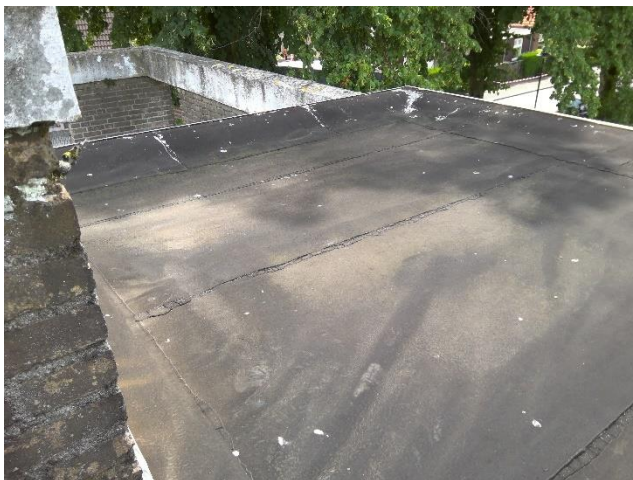
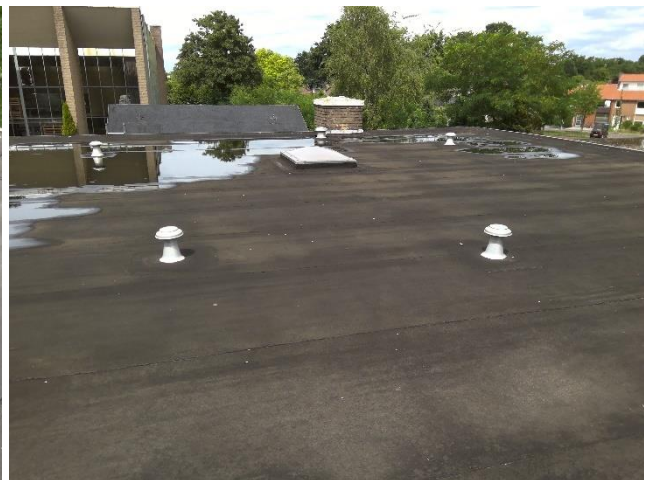
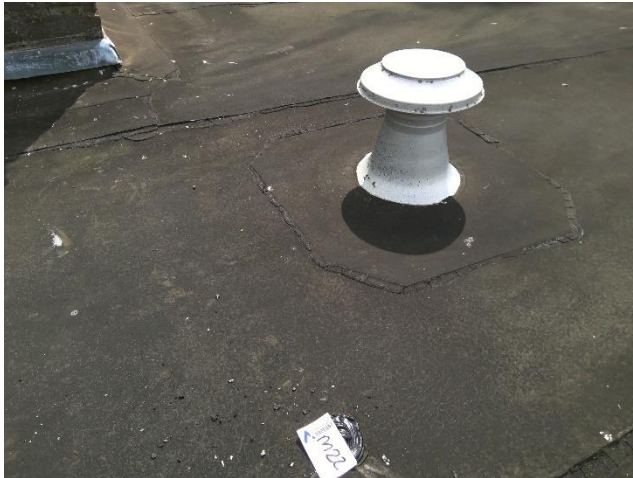
Adres/complexdeel:	Piusplein 113
Monsternummer	M21 en M22
Omschrijving materiaal	Dakleer 3 ^e
Analysecertificaat nr.	2207-2402_01
Analyseresultaat	Asbest niet aantoonbaar
Locatie vindplaats	Dak
Geschatte hoeveelheid	Totaal 150 m ¹ 150 m ¹ (Piusplein 113)
Hechtgebondenheid	Niet van toepassing
Graad / mate van verwerking	Niet van toepassing
Graad / mate van beschadiging	Niet van toepassing
Aanvullend onderzoek geadviseerd	Niet van toepassing
Bevestigingswijze	Niet van toepassing
Bereikbaarheid	Niet van toepassing
Risicoklasse	Niet van toepassing
Wijze van verwijdering	Niet van toepassing (asbest niet aantoonbaar <0,1%)
Opmerking

Piusplein 113: Foto 85 | Foto voor bron Dakleer 3

Piusplein 113: Foto 86 | Foto voor bron Dakleer 3

Piusplein 113: Foto 87 | Foto voor bron Dakleer 3

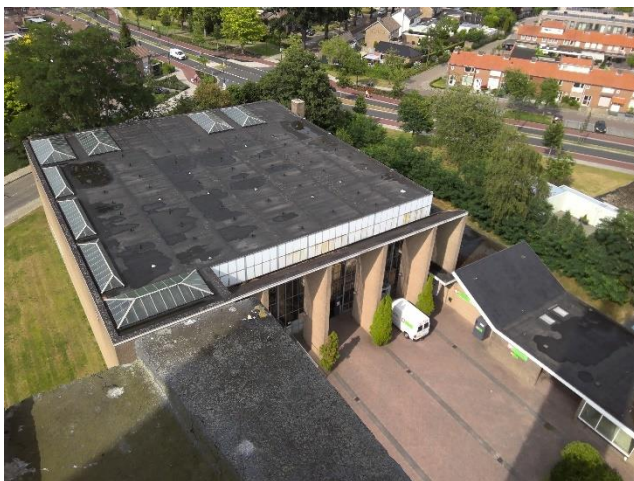
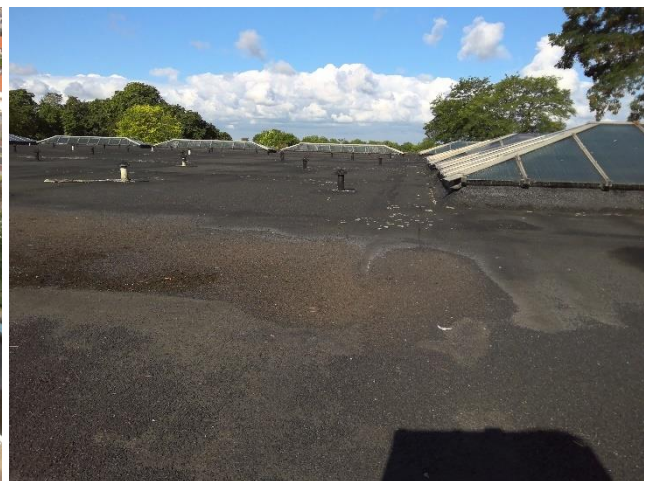
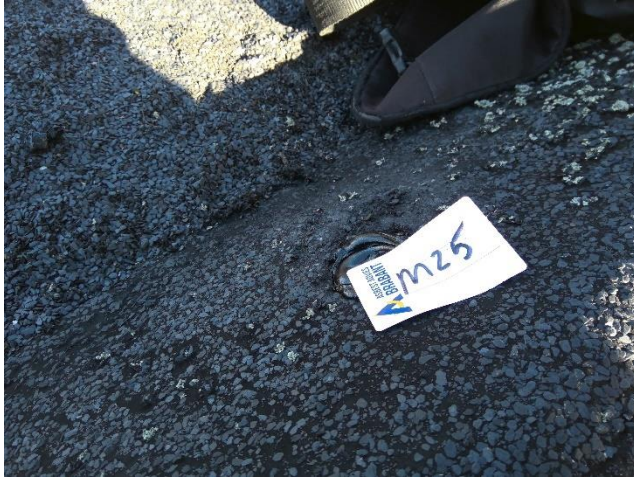
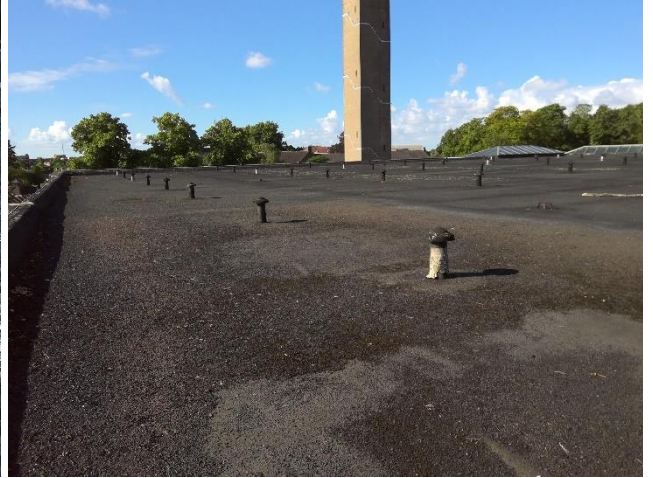
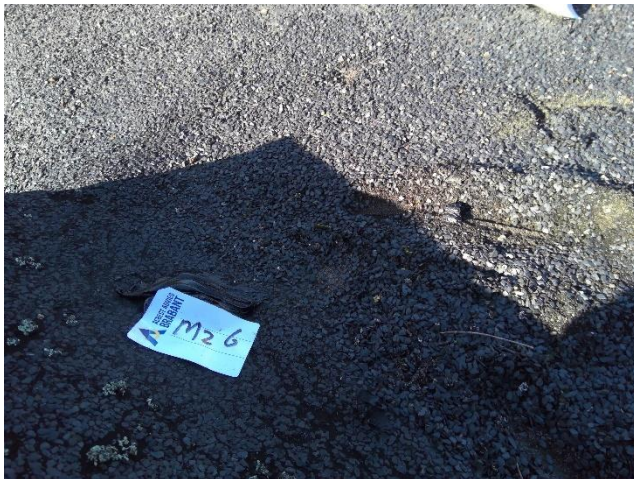
Piusplein 115: Foto 90 | Foto voor bron Dakleer 4

Adres/complexdeel:	Piusplein 115
Monsternummer	M25 en M26
Omschrijving materiaal	Dakleer 4 ^e
Analysecertificaat nr.	2207-2736_01
Analyseresultaat	M25: 0,1 - 2 % Chrysotiel M26: 0,1 - 2 % Chrysotiel
Locatie vindplaats	Dak
Geschatte hoeveelheid	Totaal 820 m ² 820 m ² (Piusplein 115)
Hechtgebondenheid	Hechtgebonden
Graad / mate van verwerking	Geen, niet verweerd
Graad / mate van beschadiging	Niet beschadigd
Aanvullend onderzoek geadviseerd	Nee
Bevestigingswijze	Vastgeplakt
Bereikbaarheid	Goed
Risicoklasse	2
Wijze van verwijdering	Buitensanering conform Certificatieschema voor de Procescertificaten Asbestinventarisatie en Asbestverwijdering
Opmerking

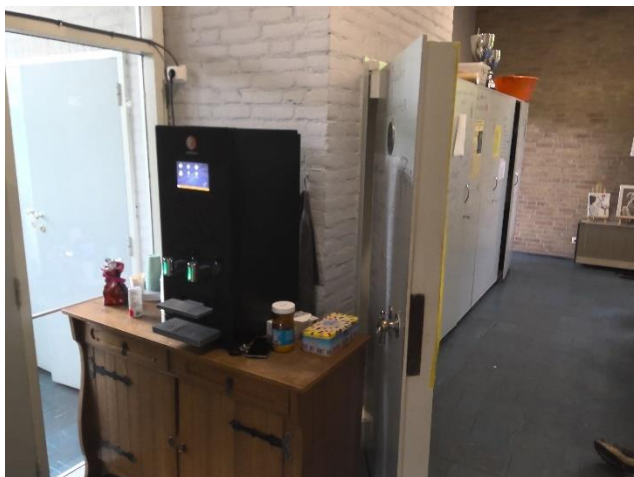
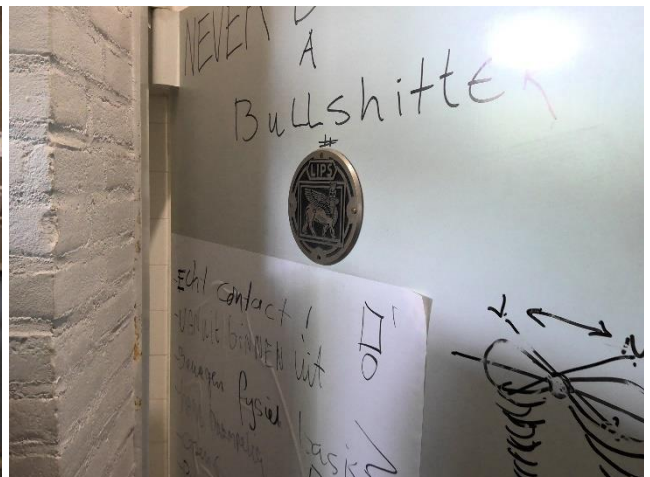
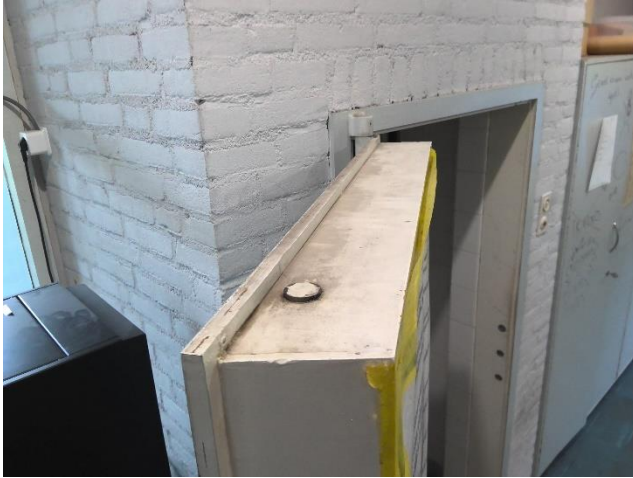
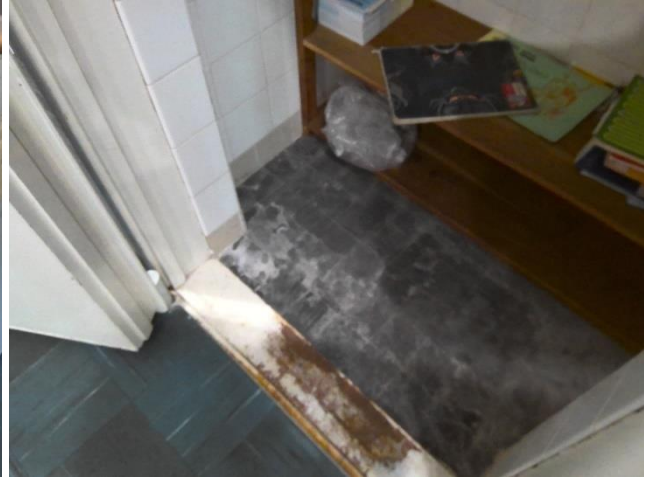
Piusplein 115: Foto 95 | Foto voor bron Isolatiemateriaal

Adres/complexdeel:	Piusplein 115
Monsternummer	VH02
Omschrijving materiaal	Isolatiemateriaal (kluisdeur)
Analysecertificaat nr.	Conform opgave leverancier
Analyseresultaat	Asbesthoudend
Locatie vindplaats	Kluis sacristie
Geschatte hoeveelheid	Totaal 1 stuks 1 stuks (Piusplein 115)
Hechtgebondenheid	Niet-hechtgebonden
Graad / mate van vertering	Geen, niet verweerd
Graad / mate van beschadiging	Niet beschadigd
Aanvullend onderzoek geadviseerd	Nee
Bevestigingswijze	Asbesthoudend materiaal geheel omsloten
Bereikbaarheid	Goed
Risicoklasse	1
Wijze van verwijdering	Geheel omsloten asbesthoudend materiaal direct verpakken
Opmerking

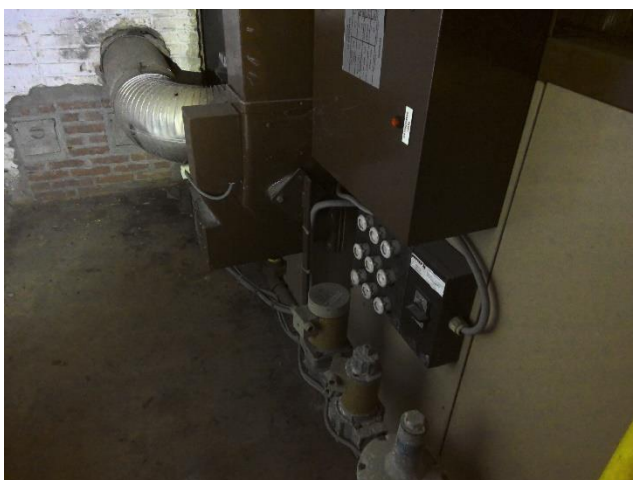
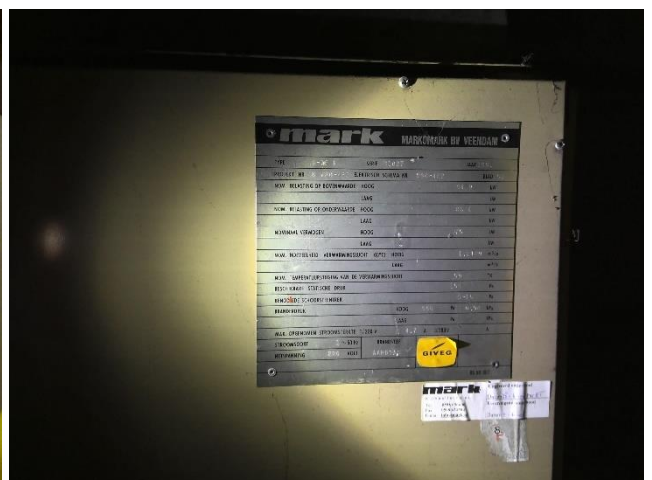
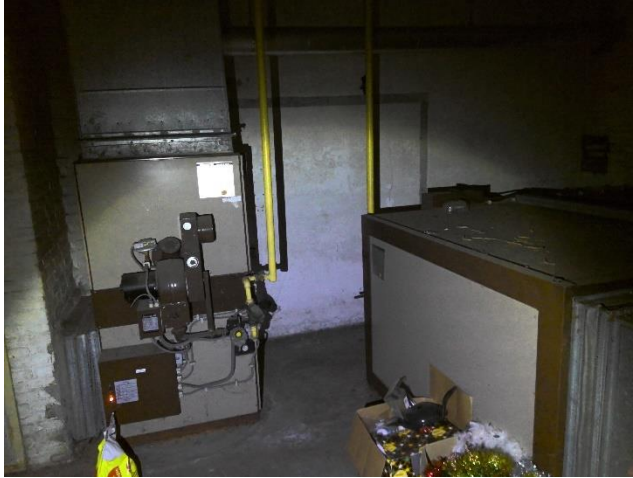
Foto 99 | Foto voor bron Koord

Adres/complexdeel:	Piusplein 115
Monsternummer	VH03
Omschrijving materiaal	Luchtverwarmer (koord)
Analysecertificaat nr.	Conform opgave leverancier
Analyseresultaat	Asbest niet aantoonbaar
Locatie vindplaats	CV-ruimte kelder
Geschatte hoeveelheid	Totaal 1 stuks 1 stuks (Piusplein 115)
Hechtgebondenheid	Niet-hechtgebonden
Graad / mate van verwerking	Geen, niet verweerd
Graad / mate van beschadiging	Niet beschadigd
Aanvullend onderzoek geadviseerd	Nee
Bevestigingswijze	Asbesthoudend materiaal geheel omsloten
Bereikbaarheid	Goed
Risicoklasse	1
Wijze van verwijdering	Geheel omsloten asbesthoudend materiaal direct verpakken
Opmerking

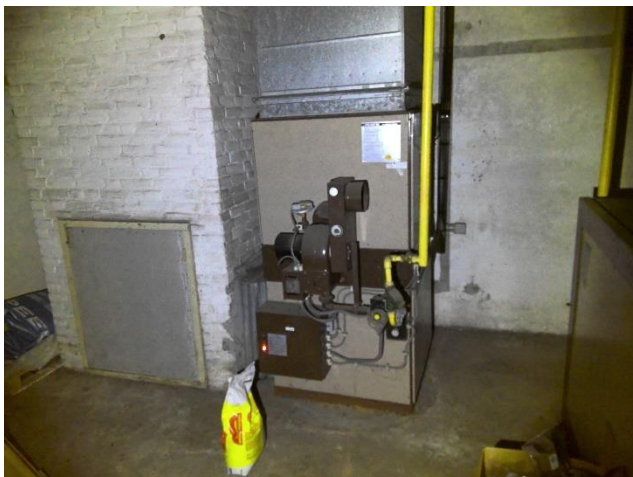
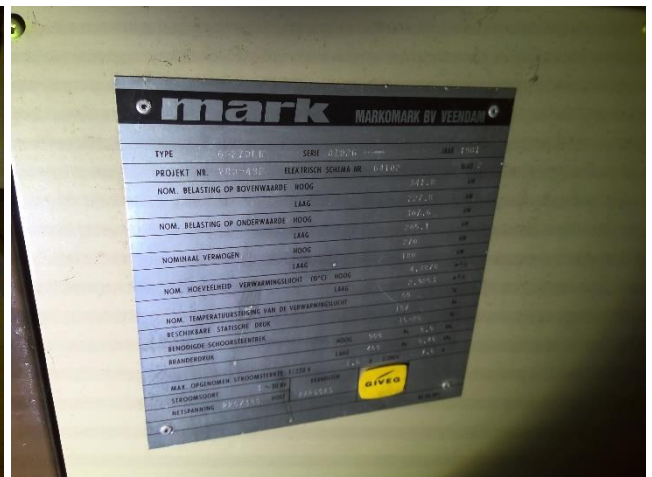
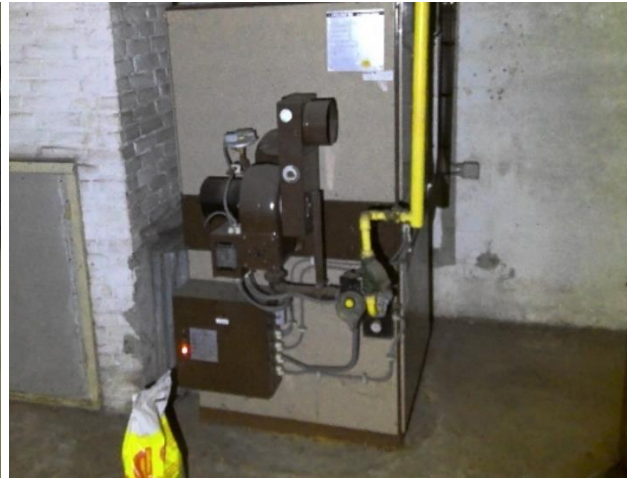
Foto 103 | Foto voor bron Luchtverwarmer MARK G 270 H, G 270 L 1979/01 1984/12

Adres/complexdeel:	Piusplein 115
Monsternummer	VH04
Omschrijving materiaal	Luchtverwarmer (koord)
Analysecertificaat nr.	Conform opgave leverancier
Analyseresultaat	Asbest niet aantoonbaar
Locatie vindplaats	CV-ruimte kelder
Geschatte hoeveelheid	Totaal 1 stuks 1 stuks (Piusplein 115)
Hechtgebondenheid	Niet-hechtgebonden
Graad / mate van verwerking	Geen, niet verweerd
Graad / mate van beschadiging	Niet beschadigd
Aanvullend onderzoek geadviseerd	Nee
Bevestigingswijze	Asbesthoudend materiaal geheel omsloten
Bereikbaarheid	Goed
Risicoklasse	1
Wijze van verwijdering	Geheel omsloten asbesthoudend materiaal direct verpakken
Opmerking

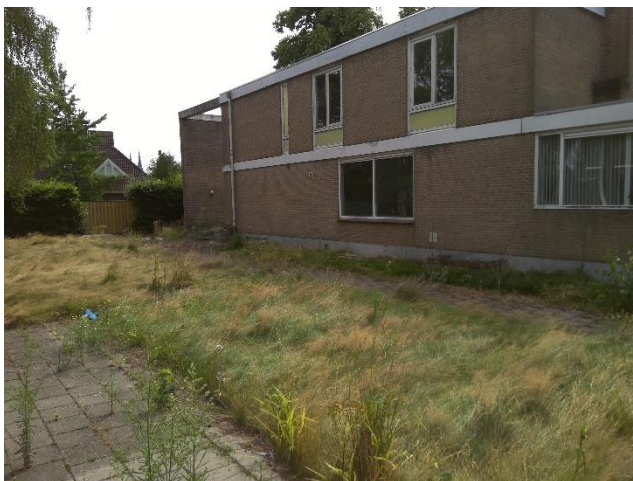
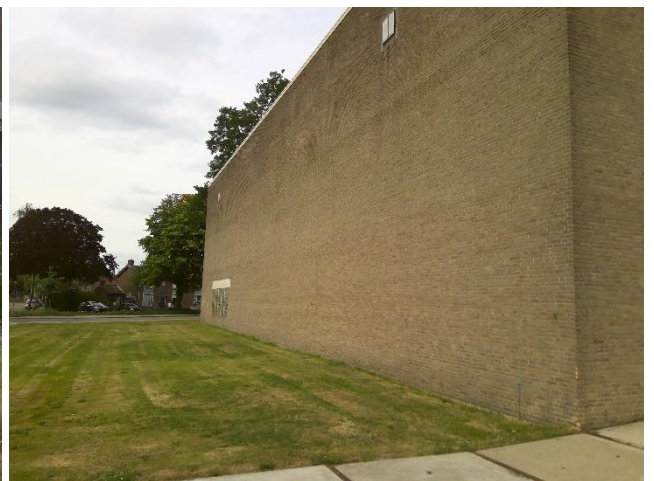
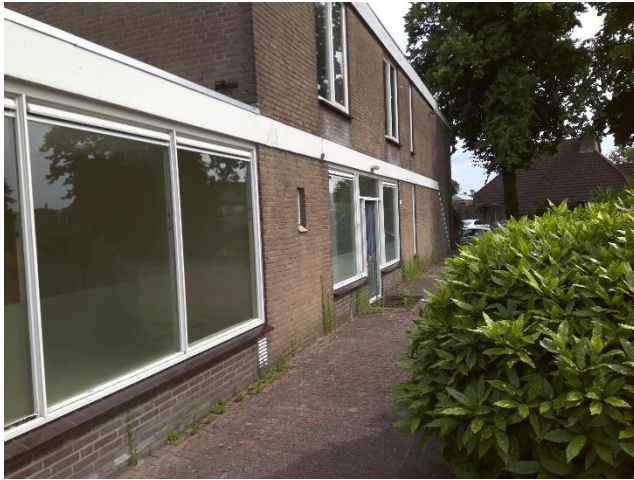
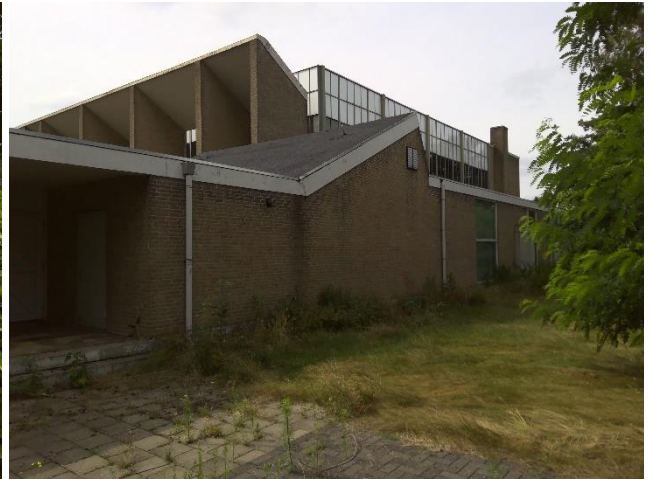
Piusplein 113: Foto 107 | Foto voor bron Buis / pijp

Adres/complexdeel:	Piusplein 113 en 115
Monsternummer	M14
Omschrijving materiaal	Buis / pijp
Analysecertificaat nr.	2207-2402_01
Analyseresultaat	10 - 15 % Chrysotiel, 2 - 5 % Crocidoliet
Locatie vindplaats	Riolering langs opstallen
Geschatte hoeveelheid	Totaal 210 m ¹ 50 m ¹ (Piusplein 113) en 160 m ¹ (Piusplein 115)
Hechtgebondenheid	Hechtgebonden
Graad / mate van vertering	Geen, niet verweerd
Graad / mate van beschadiging	Niet beschadigd
Aanvullend onderzoek geadviseerd	Nee
Bevestigingswijze	Ingestort in beton of cement
Bereikbaarheid	Matig
Risicoklasse	2A
Wijze van verwijdering	Buitensanering conform Certificatieschema voor de Procecertificaten Asbestinventarisatie en Asbestverwijdering
Opmerking	De opgegeven hoeveelheid betreft hier de rioleringen conform opgave tekening inclusief doorvoeringen door de funderingen vanuit de opstallen naar de verzamelputten.

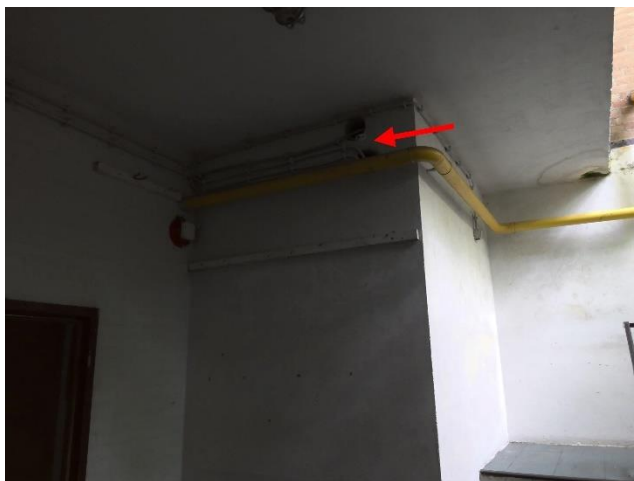
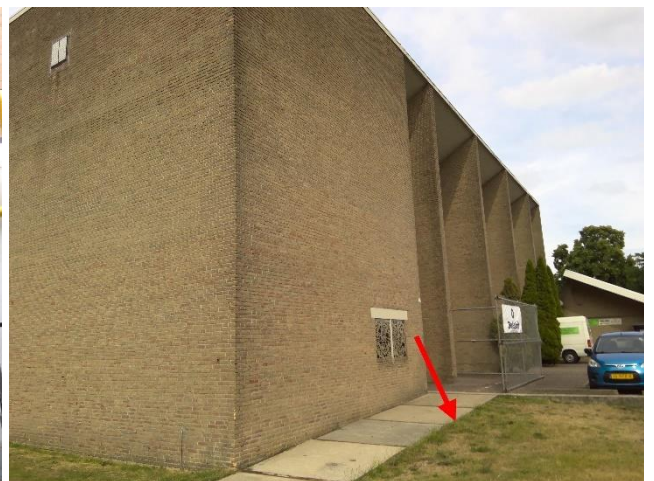
Piusplein 115: Foto 111 | Foto voor bron Buis / pijp

Adres/complexdeel:	Piusplein 115
Monsternummer	M13
Omschrijving materiaal	Buis / pijp
Analysecertificaat nr.	2207-2402_01
Analyseresultaat	10 - 15 % Chrysotiel
Locatie vindplaats	Mantelbuis naar toren
Geschatte hoeveelheid	Totaal 35 m ¹ 35 m ¹ (Piusplein 115)
Hechtgebondenheid	Hechtgebonden
Graad / mate van verwerking	Geen, niet verweerd
Graad / mate van beschadiging	Niet beschadigd
Aanvullend onderzoek geadviseerd	Nee
Bevestigingswijze	Ingestort in beton of cement
Bereikbaarheid	Matig
Risicoklasse	2
Wijze van verwijdering	Buitensanering conform Certificatieschema voor de Procecertificaten Asbestinventarisatie en Asbestverwijdering
Opmerking	De opgegeven hoeveelheid betreft hier de mantelbuizen conform opgave tekening inclusief doorvoeringen door de funderingen vanuit en naar de opstallen.
