Stallen aan de Helenaveenseweg 6, Grashoek  
In opdracht van: AVM b.v.  
Datum uitgifte inspectierapport: 31/01/2025

| Inspectierapport | | |
|---|---|---|
| Inspectie rapportnummer | 7076.1 | |
| Schema / Methode | Eindcontrole na verwijdering van asbesthoudende materialen conform NEN 2990:2020+C1 | |

**Eindoordeel: Het inspectiegebied is visueel GOEDGEKEURD. Het geïnspecteerde gebied kan ZONDER asbest-beschermingsmiddelen worden betreden.**

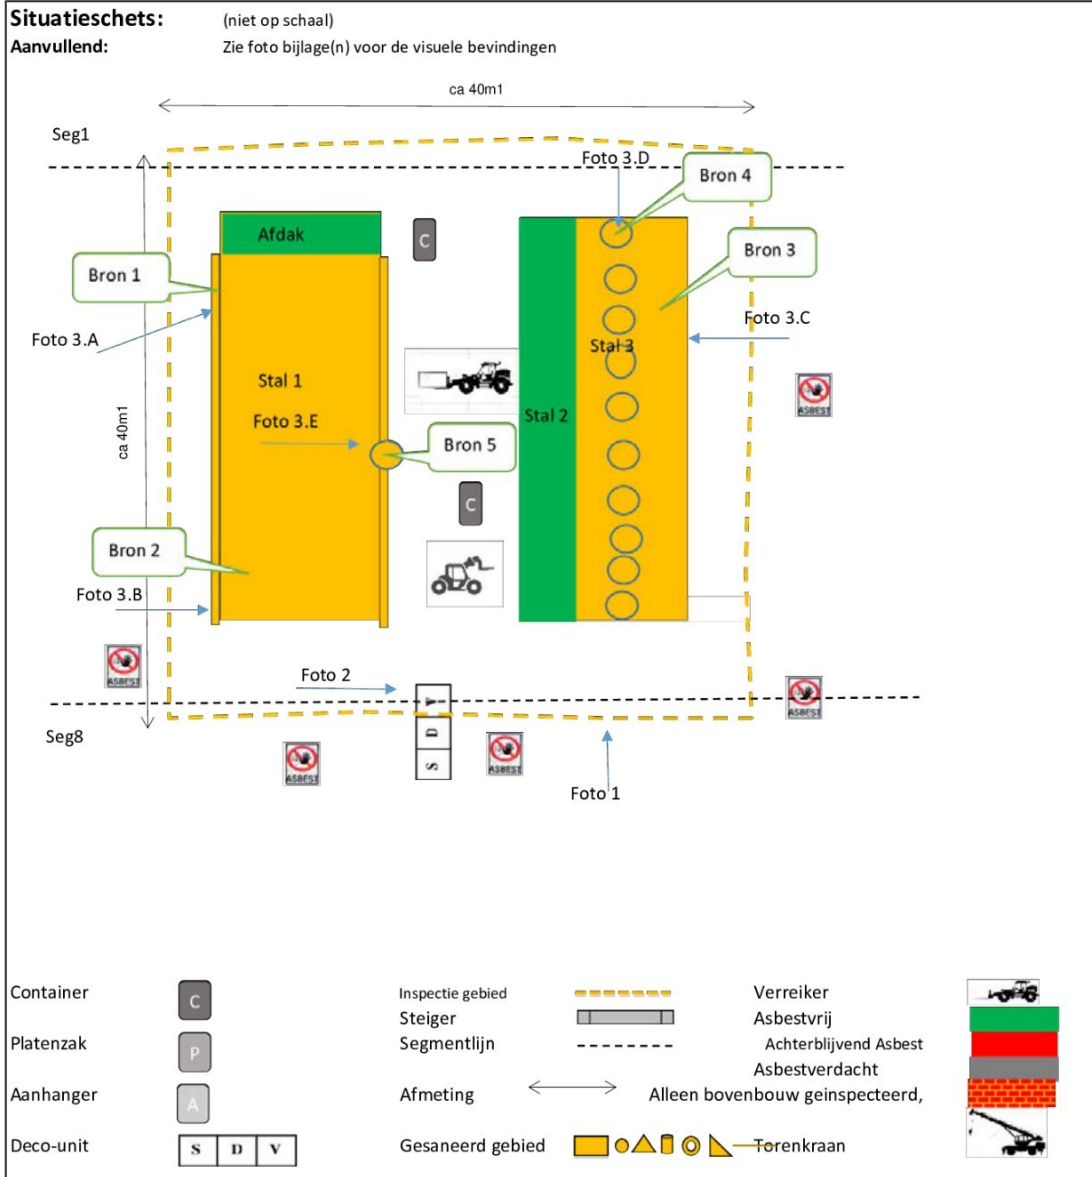
**Disclaimer:** Bij alle eind-inspecties is er met inachtneming van het door de asbestverwijderaar op te richten en te beoordelen werkgebied geïnspecteerd op de aanwezigheid van asbesthoudende toepassingen. Voor bouwwerken, objecten en installaties geldt dat de ruimte waarbinnen zich de asbesthoudende toepassing bevindt is onderzocht. Bij de buitensanering is, mits het gebied toegankelijk was voor inspectie, tot op 5 meter buiten het bouwwerk geïnspecteerd.
