**Rapportage asbestinventarisatie  
conform certificatieschema asbestinventarisatie en asbestverwijdering**

**Projectnummer: 224-GHe6-ai**

**De 3 stallen en afdak aan de Helenaveenseweg 6 te Grashoek**

Versie : 2  
Datum onderzoek : 4 juni 2024  
Datum rapportage : 10 juni 2024  
Rapportage geldig tot : 10 juni 2027

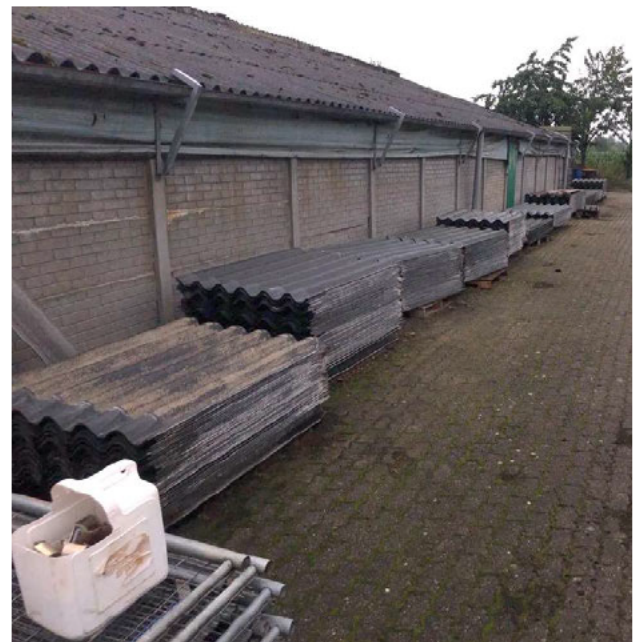
Golfplaten langs stal 1

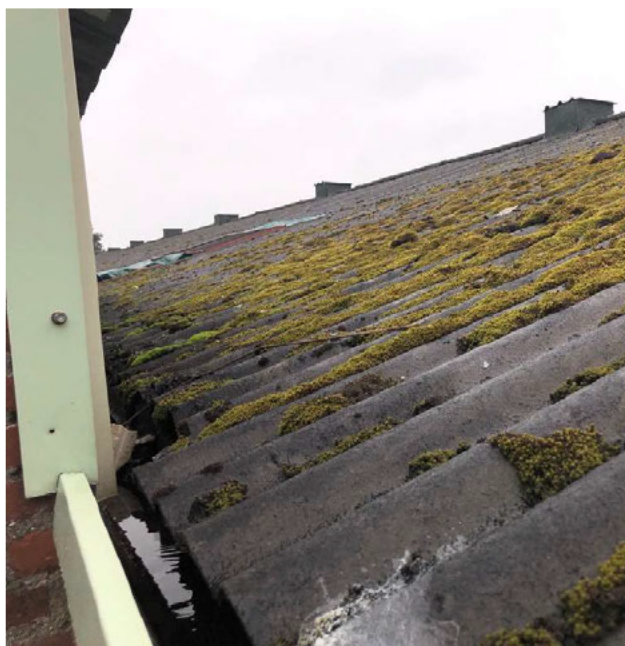
| Nummer | Omschrijving | Ruimte | Risico-klasse | Afmeting | Aanbeveling |
|---|---|---|---|---|---|
| 3 | Golfplaten dakbedekking | Dak stal 3 | 2 buitensanering | 1075 m <sup>2</sup> | - |
| 4 | Vlakke plaat | Kokers op stal 3 | 2 buitensanering | 10 stuks | - |

Dakvlak stal 3 + kokers

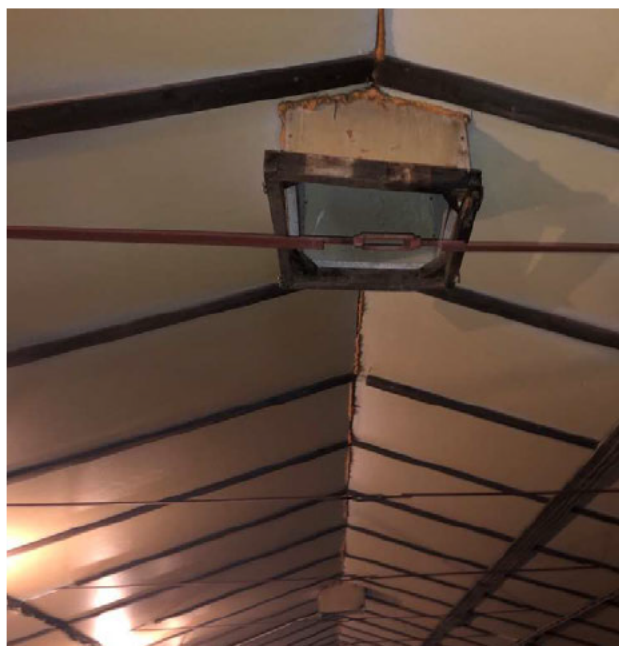
Binnenzijde stal 3, kokers

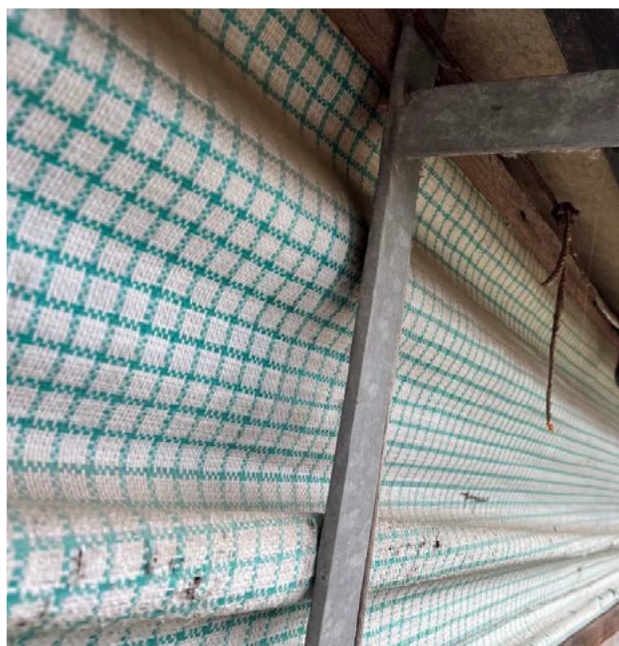
| Nummer | Omschrijving | Ruimte | Risico-klasse | Afmeting | Aanbeveling |
|---|---|---|---|---|---|
| 1 | Vlakke plaat | Aftimmering bij goten, onder golfplaten stal 1 | 2 buitensanering | 94 m <sup>1</sup> | - |

Versie 2; aftimmering bij goten, onder golfplaten
