# Vooronderzoek NEN 5725 De Hoek fase 2, Steegstraat te Meijel (Gemeente Peel en Maas)

Aeres Milieu Projectnummer : AM25049  
Status rapport : Definitief (versie 1)  
Datum : 4 maart 2025

Opdrachtgever : Kragten  
Schoolstraat 8  
6049 BN Herten

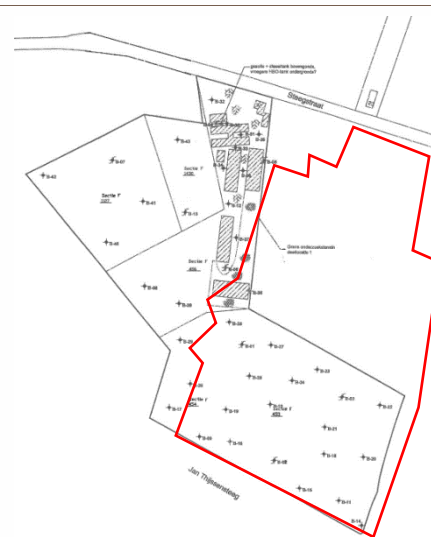
| Bodemonderzoek | Samenvatting resultaten |
|---|---|
| Verkennd bodemonderzoek Steegstraat 26 Inpijn-Blokpoel Kenmerk: MB-6707 d.d. 15 mei 2007 | <p><i>Onderzoekslocatie valt gedeeltelijk binnen het huidige plangebied (zie kaart).</i></p> <p>Tanks: geen aanwijzingen op olieverontreiniging aan getroffen (liggen niet binnen huidige plangebied). Er zijn tevens een tweetal tanks verwijderd met een inhoud van 10m<sup>3</sup>, de locatie waar deze twee tanks lagen is onbekend, het is daardoor ook onduidelijk of deze van invloed zijn geweest op de bodemkwaliteit.</p> <p>Bodem: lichte verhogingen met zware metalen.</p> <p>Grondwater: lichte verhogingen met zware metalen, en plaatselijk matige verontreinigingen met koper en zink.</p> <p><i>Aanbevelingen:</i> herbemonstering van de peilbuizen. Interview met vroegere terreingebruikers over olietanks met een controle-onderzoek.</p> <p><i>Conclusie:</i> De bodemkwaliteit wordt verder aanvaardbaar verwacht tot de geplande herontwikkeling.</p> |
| Vooronderzoek bodem Steegstraat 26 te Meijel, Aeres Milieu Kenmerk: AM13212-3 d.d. 5 september 2013 | <p><i>Onderzoekslocatie valt gedeeltelijk binnen het huidige plangebied (zie kaart).</i></p> <p><i>Conclusie:</i> Uit het dossieronderzoek en de uitgevoerde veldinspectie is gebleken dat ter plaatse van de onderzoekslocatie geen bodembedreigende activiteiten hebben plaatsgevonden. Een uitzondering hierop vormt de werkplaats waar gewerkt is met olieproducten. Gebaseerd op de verzamelde gegevens kan de onderzoekslocatie als "onverdacht" worden beschouwd met een verdachte deellocatie (werkplaats).</p> <p><i>Aanbeveling:</i> Geadviseerd wordt het eerder op de onderzoekslocatie uitgevoerde verkennend bodemonderzoek uit 2007 te actualiseren middels een beperkt aantal boringen en analyses op het actuele standaard stoffenpakket. Tevens zal de verdachte deellocatie in het onderzoek worden betrokken. Op basis van de verzamelde gegevens uit het vooronderzoek dient de onderzoekslocatie als asbestverdacht beschouwd te worden. Geadviseerd wordt om een verkennend onderzoek asbest in grond conform de NEN 5707 uit te voeren.</p> |

*Onderzoekslocatie met boorpunten, het huidige plangebied is rood ingekaderd.*

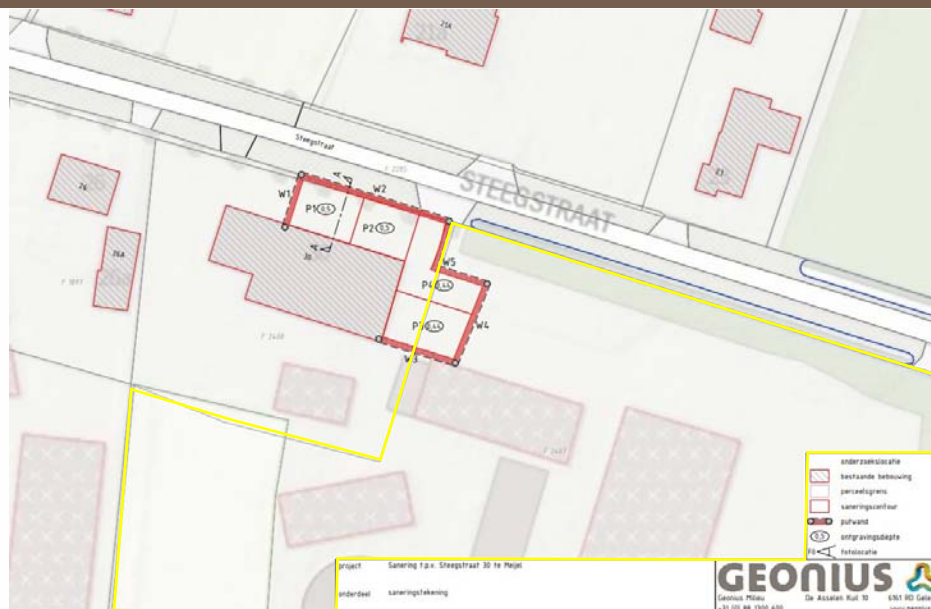
**Aard van de verontreiniging:** zware metalen: zink boven de interventiewaarde.

**Totaal ontgraven oppervlakte:** 365 m<sup>2</sup> met een maximale ontgravingsdiepte van 0,50 m-mv.

**Scheidingsfolie:** er is ter plaatse van W2 een scheidingsfolie aangebracht.

Saneringscontour in rood ingetekend, huidige plangebied geel ingekaderd.

Saneringslocatie bevindt zich gedeeltelijk binnen het huidige plangebied.

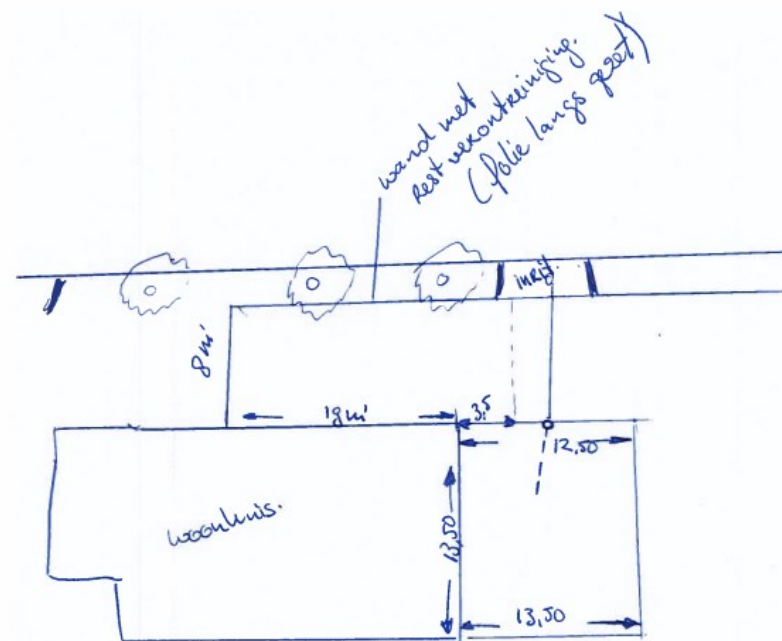
Werkzaamheden: Ontgraven voor woning en afvoeren naar Pauw. Baksteenlaag is maar max 10 cm dik, niet separaat afgevoerd. 13 vrachten afgevoerd. De ontgraving zal door de opdrachtgever worden aangevuld.

Conclusie: de resultaten van de controle monsters tonen aan dat er afdoende is gesaneerd. De sanering is hierbij afgerond.

1/4 50 cm diep ontgraven.

Overzichtstekening inrichting saneringslocatie.

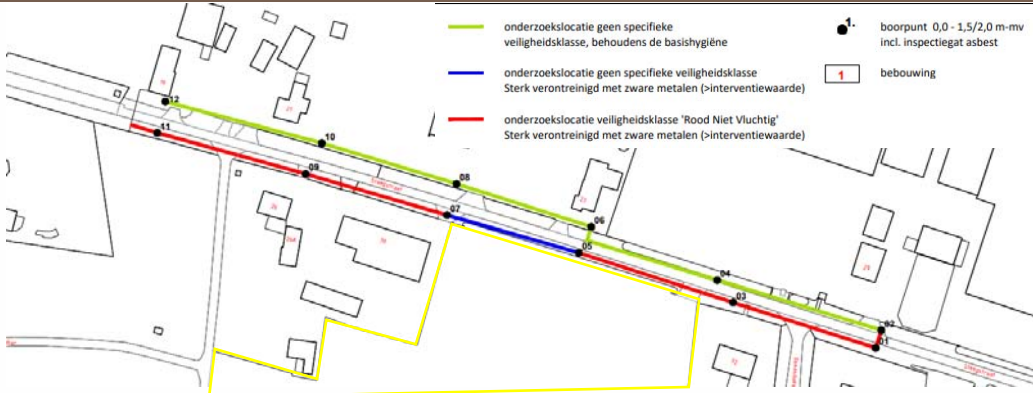
| Bodemonderzoek | Samenvatting resultaten |
|---|---|
| Verkennd bodem- en asbestonderzoek | <i>Locatie ernstige bodemverontreiniging met zink, koper en/of lood. Huidige plangebied geel ingekaderd. Onderzoeklocatie bevindt zich direct aangrenzend ten zuiden van het huidige plangebied in de greppel langs de Jan Thijssensteeg.</i> |
| Aelmans | <i>Bovengrond:</i> overschrijding achtergrondwaarde van concentraties aan zware metalen, PCB, PAK. |
| Kenmerk: | <i>Ondergrond:</i> plaatselijk matige verontreiniging met koper, zink, lood en cadmium. Geen overschrijdingen van de interventiewaarde. |
