Asbestinventarisatie conform Certificatieschema voor de Procescertificaten Asbestinventarisatie en Asbestverwijdering als bedoeld in de artikelen 4.27 en 4.28 van de Arbeidsomstandighedenregeling

Opdrachtgever: Vrijborg Vastgoedontwikkeling B.V.
Onderzoekslocatie: Nieuwstraat 96 5271AE Sint-Michielsgestel -
Zorgcomplex
Opdrachtnemer: SGS Search Ingenieursbureau B.V.
(certificaatnr. : 07-D070109)
Deskundig Inventariseerder Asbest (DIA): Peter van Hoenselaar (51E-190321-511232)
Technisch eindverantwoordelijke Peter van Hoenselaar (51E-190321-511232)
Datum rapportage: 29-03-2021
Status rapportage: Definitief
Projectidentificatiecode: RFI-21-00002229-SI

Adres onderzoekslocatie: Nieuwstraat 96 te Sint-Michielsgestel
Projectnummer: RFI-21-00002229-SI
Datum onderzoek: 19-03-2021

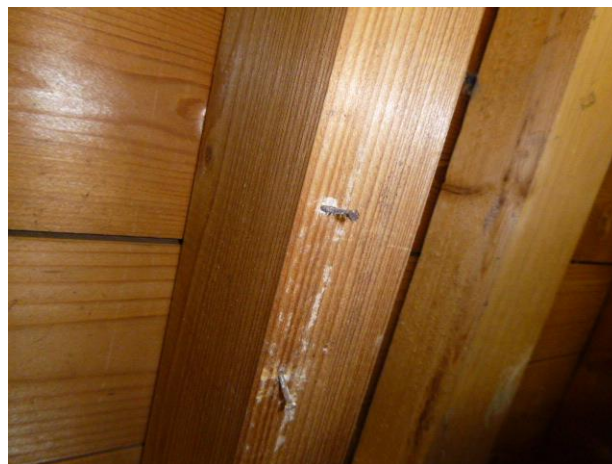
Nieuwstraat 96 te Sint-Michielsgestel
4
Zolderkamer,
Tweede etage

Nr.	4
Toepassing / ruimte	Restanten boardplaat / Zolderkamer,
Verdieping	Tweede etage
Aantal / eenheid	1 Totaal
Afmeting totaal	2,30 m ²
Analyseresultaat	15 - 30 w/w % AMO 5 - 10 w/w % CHR
Risicoklasse	2A
Conclusie en Aanbevelingen	Het materiaal is ernstig beschadigd en betreft een niet hechtgebonden toepassing. De kans op vezelemissie uit het materiaal bij verdere beschadiging is groot. Geadviseerd wordt om het materiaal op korte termijn te laten saneren en tot die tijd het gebied af te zetten en niet meer te betreden zonder gebruikmaking van persoonlijke beschermingsmiddelen (PBM).

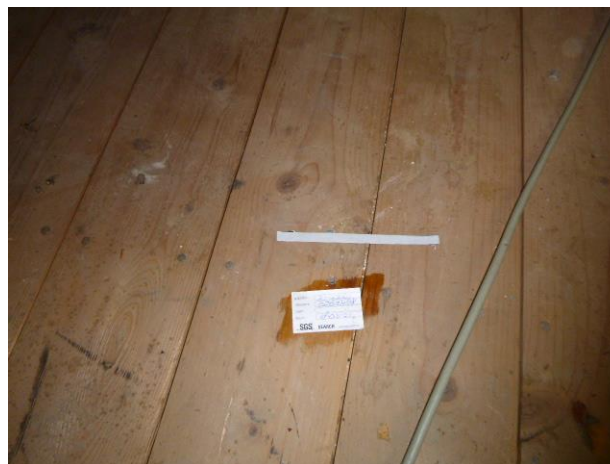
Nieuwstraat 96 te Sint-Michielsgestel
8
Zolder.,
Tweede etage

Nr.	8
Toepassing / ruimte	Restanten boardplaat (kleefmonsters) / Zolder.,
Verdieping	Tweede etage
Analyseresultaat	388 gew.str./cm ²
Risicoklasse	2A
Conclusie en Aanbevelingen	Het materiaal is ernstig beschadigd en betreft een niet hechtgebonden toepassing. De kans op vezelmissie uit het materiaal bij verdere beschadiging is groot. Geadviseerd wordt om het materiaal op korte termijn te laten saneren en tot die tijd het gebied af te zetten en niet meer te betreden zonder gebruikmaking van persoonlijke beschermingsmiddelen (PBM). Er dienen aanvullende kleefmonsters op de zolder genomen te worden om deze bron in te kaderen. Er is daarom ook nog geen SMA-rt toegevoegd.
Nr.	9
Toepassing / ruimte	Kit / Gevels
Verdieping	Eerste etage
Aantal / eenheid	1 Totaal
Afmeting totaal	86,00 m
Analyseresultaat	0,1 - 2 w/w % CHR
Risicoklasse	1
Conclusie en Aanbevelingen	Het materiaal is niet beschadigd en betreft een hechtgebonden toepassing. De kans op vezelmissie uit het materiaal bij normaal gebruik van de ruimte is gering. Op korte termijn saneren is niet noodzakelijk, geadviseerd wordt het materiaal vóór sloop- of renovatiewerkzaamheden te saneren.

Omschrijving toepassing: Restanten boardplaat
 Plaats in ruimte(s): Op plankenvloer

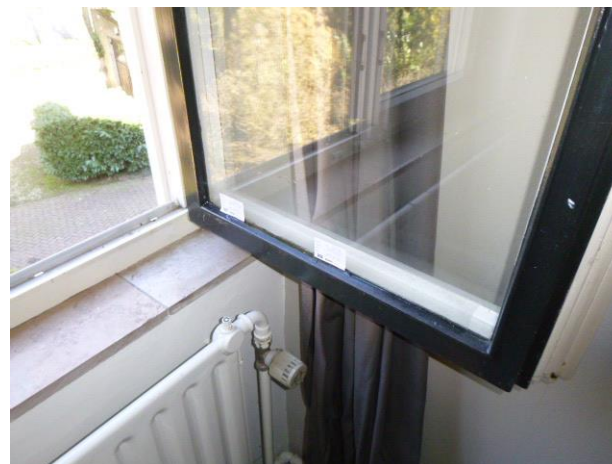
Nieuwstraat 96 te Sint-Michielsgestel
9
Gevels
Eerste etage

Omschrijving toepassing:	Kit
Plaats in ruimte(s):	Rond de beglazing
Situatie:	Buiten
Bereikbaarheid:	Matig
Bevestigingsmethode:	Gekit
Intact:	Intact
Verweerd:	Niet verweerd
Zonder breuk en/of beschadigingen te verwijderen:	Nee
Aantal:	1 Totaal
Afmetingen:	86,00 m Totaal
Aard van materiaal:	Hechtgebonden

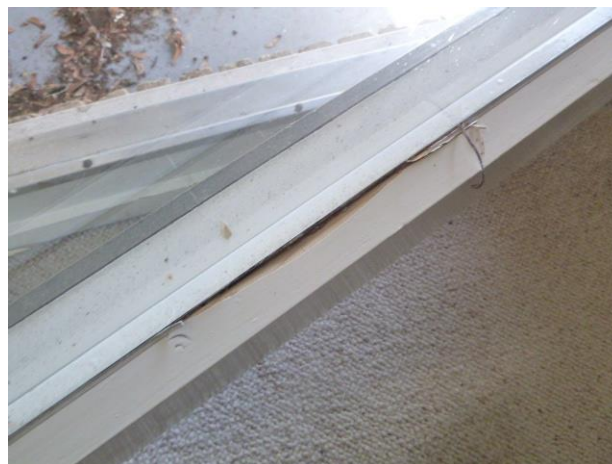
Nieuwstraat 96 te Sint-Michielsgestel
10
Gevels.
Eerste etage

Nr.	10
Toepassing / ruimte	Kit / Gevels.
Verdieping	Eerste etage
Aantal / eenheid	1 Totaal
Afmeting totaal	86,00 m
Analyseresultaat	0,1 - 2 w/w % CHR
Risicoklasse	1
Conclusie en Aanbevelingen	Het materiaal is niet beschadigd en betreft een hechtgebonden toepassing. De kans op vezelmissie uit het materiaal bij normaal gebruik van de ruimte is gering. Op korte termijn saneren is niet noodzakelijk, geadviseerd wordt het materiaal vóór sloop- of renovatiewerkzaamheden te saneren.
Nr.	11
Toepassing / ruimte	Plaatmateriaal / Woonkamer en eetkamer
Verdieping	Begane grond
Aantal / eenheid	2 Locaties
Afmeting totaal	7,00 m ²
Analyseresultaat	0,1-2 w/w % CHR
Risicoklasse	1
Conclusie en Aanbevelingen	Het materiaal is niet beschadigd en betreft een hechtgebonden toepassing. De kans op vezelmissie uit het materiaal bij normaal gebruik van de ruimte is gering. Op korte termijn saneren is niet noodzakelijk, geadviseerd wordt het materiaal vóór sloop- of renovatiewerkzaamheden te saneren.

Omschrijving toepassing:	Kit
Plaats in ruimte(s):	Rond de beglazing
Situatie:	Binnen
Bereikbaarheid:	Matig
Bevestigingsmethode:	Gekit
Intact:	Intact
Verweerd:	Niet verweerd
Zonder breuk en/of beschadigingen te verwijderen:	Nee
Aantal:	1 Totaal
Afmetingen:	86,00 m Totaal
Aard van materiaal:	Hechtgebonden

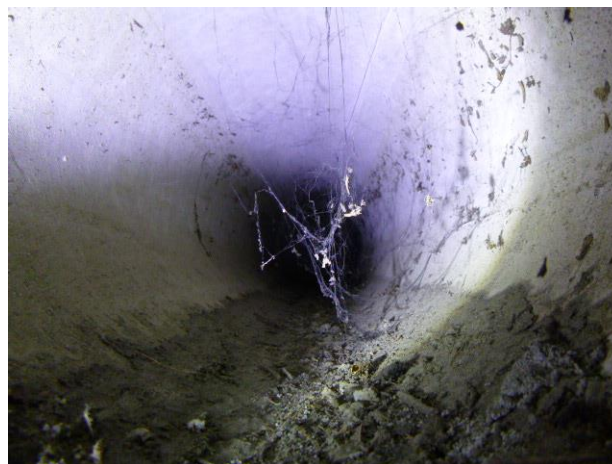
Nieuwstraat 96 te Sint-Michielsgestel
12
Wijnkelder en toilet
Kelder

Nr.	12
Toepassing / ruimte	Buismateriaal / Wijnkelder en toilet
Verdieping	Kelder
Aantal / eenheid	2 Locaties
Afmeting totaal	8,00 m
Analyseresultaat	10 - 15 w/w % CHR 2-5 w/w %AMO
Risicoklasse	Saneringsklasse 2a
Conclusie en Aanbevelingen	Het materiaal is niet beschadigd en betreft een hechtgebonden toepassing. De kans op vezelemissie uit het materiaal bij normaal gebruik van de ruimte is gering. Op korte termijn saneren is niet noodzakelijk, geadviseerd wordt het materiaal vóór sloop- of renovatiewerkzaamheden te saneren.

Omschrijving toepassing:	Buismateriaal
Plaats in ruimte(s):	Ontluchting
Situatie:	Binnen
Bereikbaarheid:	Slecht
Bevestigingsmethode:	Ingestort in beton of cement
Intact:	Intact
Verweerd:	Niet verweerd
Zonder breuk en/of beschadigingen te verwijderen:	Nee
Aantal:	2 Locaties
Afmetingen:	8,00 m Totaal
Aard van materiaal:	Hechtgebonden

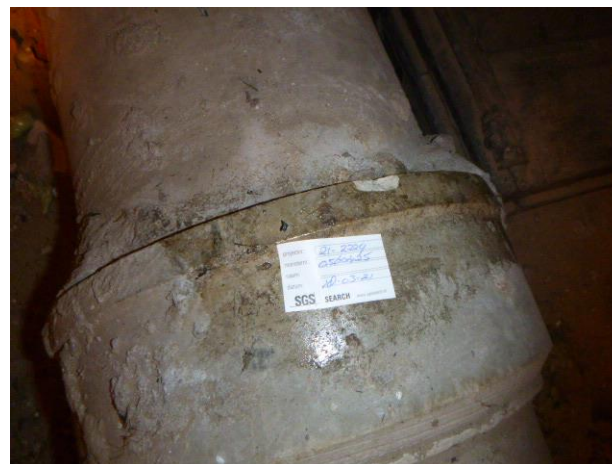
Nieuwstraat 96 te Sint-Michielsgestel
14
Kruipruimte
Kruipruimte

Nr.	14
Toepassing / ruimte	Buismateriaal / Kruipruimte
Verdieping	Kruipruimte
Aantal / eenheid	1 Totaal
Afmeting totaal	4,50 m
Analyseresultaat	5 - 10 w/w % CHR
Risicoklasse	2
Conclusie en Aanbevelingen	Het materiaal is niet beschadigd en betreft een hechtgebonden toepassing. De kans op vezelemissie uit het materiaal bij normaal gebruik van de ruimte is gering. Op korte termijn saneren is niet noodzakelijk, geadviseerd wordt het materiaal vóór sloop- of renovatiewerkzaamheden te saneren.

Omschrijving toepassing: Buismateriaal
 Plaats in ruimte(s): Afvoer
 Situatie: Binnen
 Bereikbaarheid: Goed
 Bevestigingsmethode: Ingemetseld
 Intact: Intact
 Verweerd: Niet verweerd
 Zonder breuk en/of beschadigingen te verwijderen: Nee
 Aantal: 1 Totaal
 Afmetingen: 4,50 m Totaal
 Aard van materiaal: Hechtgebonden

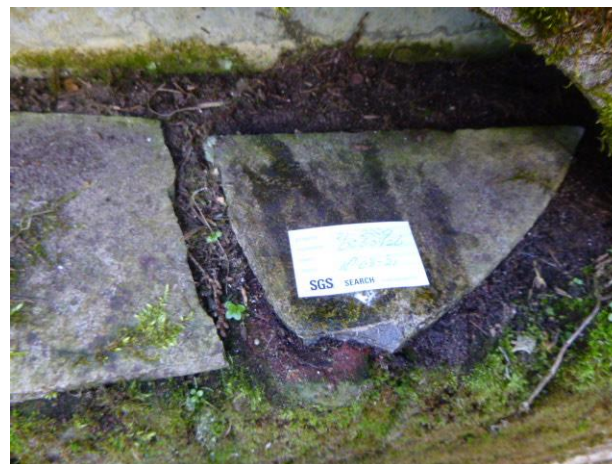
Nieuwstraat 96 te Sint-Michielsgestel
16
Tuin
Begane grond

Nr.	16
Toepassing / ruimte	Bloembakken / Tuin
Verdieping	Begane grond
Aantal / eenheid	3 Stuks
Afmeting totaal	1,50 m ²
Analyseresultaat	10 -15 w/w % CHR
Risicoklasse	2
Conclusie en Aanbevelingen	Het materiaal betreft een hechtgebonden toepassing maar is ernstig beschadigd. De kans op vezelemisatie uit het materiaal is bij verdere beschadigingen groot. Geadviseerd wordt om het materiaal op korte termijn te saneren.
Nr.	20
Toepassing / ruimte	Golfplaat / Garage-schuur
Verdieping	Begane grond
Aantal / eenheid	1 Totaal
Afmeting totaal	77,00 m ²
Analyseresultaat	10 -15 w/w % CHR
Risicoklasse	2
Conclusie en Aanbevelingen	De golfplaten betreffen een hechtgebonden toepassing, maar zijn zeer ernstig verveerd. Hierdoor is er kans op uitspoeling van losse asbestvezels in de dakgoot, de bodem onder de afwatering of in andere vormen van wateropslag. Tevens is er kans op vezelemisatie indien het aangegroeide mos losraakt. Alle mos afkomstig van het dak dient als asbesthoudend te worden beschouwd. Op korte termijn saneren is niet noodzakelijk, geadviseerd wordt het materiaal vóór sloop- of renovatiewerkzaamheden te saneren.

Omschrijving toepassing: Bloembakken
 Plaats in ruimte(s): Bloembakken
 Situatie: Buiten
 Bereikbaarheid: Goed
 Bevestigingsmethode: Los
 Intact: Licht beschadigd
 Verweerd: Ernstig verweerd
 Zonder breuk en/of beschadigingen te verwijderen: Nee
 Aantal: 3 Stuks
 Afmetingen: 1,50 m² Totaal
 Aard van materiaal: Hechtgebonden

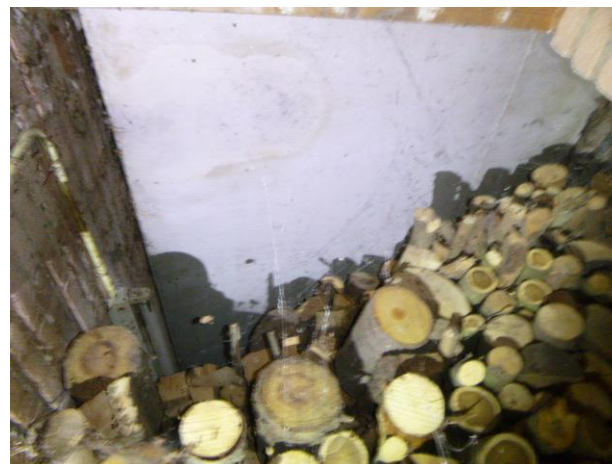
Nieuwstraat 96 te Sint-Michielsgestel
21
Schuur
Begane grond

Omschrijving toepassing:	Boardplaat
Plaats in ruimte(s):	Tegen plafond
Situatie:	Binnen
Bereikbaarheid:	Goed
Bevestigingsmethode:	Gespijkerd
Intact:	Intact
Verweerd:	Niet verweerd
Zonder breuk en/of beschadigingen te verwijderen:	Nee
Aantal:	1 Totaal
Afmetingen:	4,25 m ² Totaal
Aard van materiaal:	Niet hechtgebonden

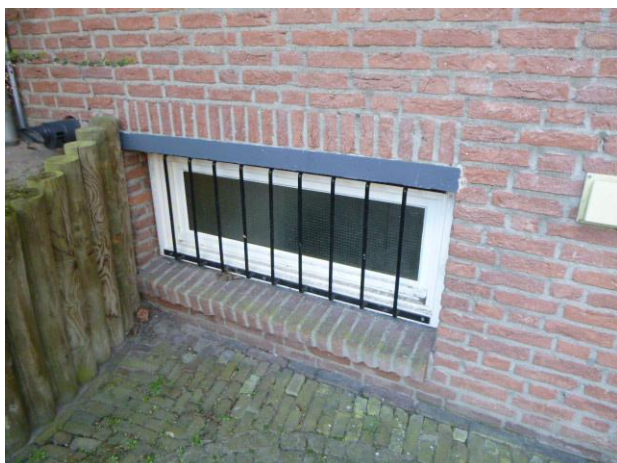
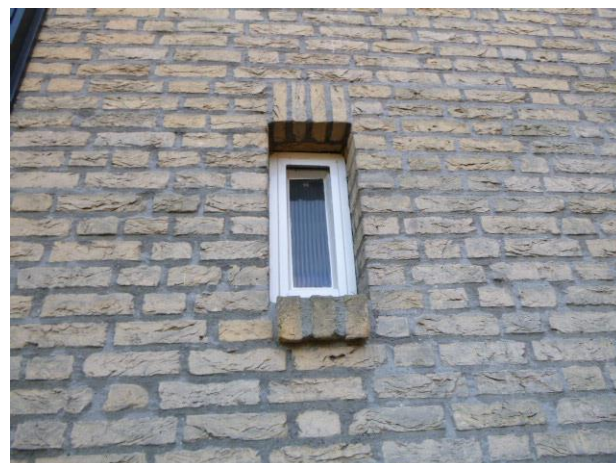
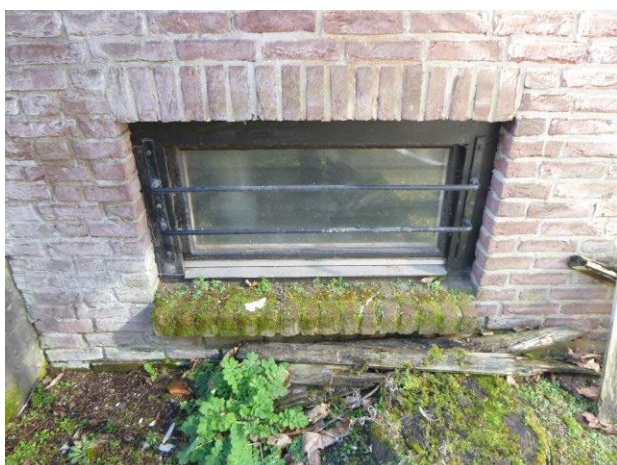
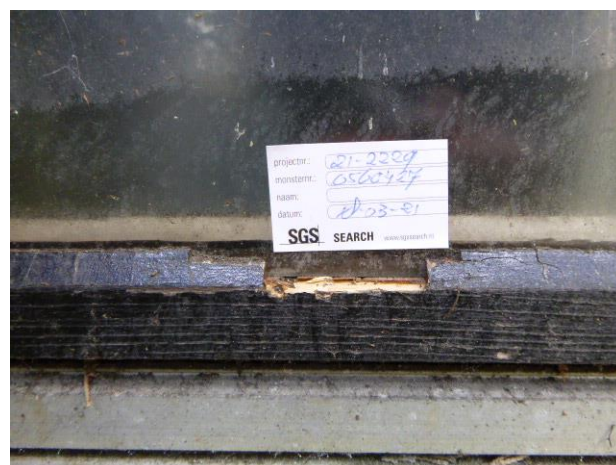
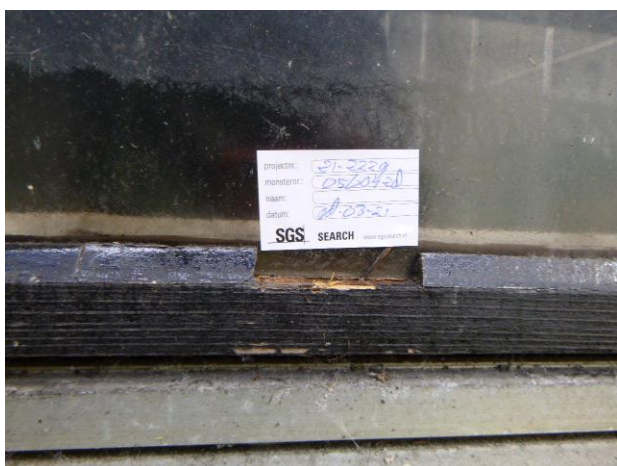
Nieuwstraat 96 te Sint-Michielsgestel
17
Gevel
Begane grond

Omschrijving toepassing:	Stopverf
Plaats in ruimte(s):	Rond de beglazing
Situatie:	Buiten
Bereikbaarheid:	Goed
Bevestigingsmethode:	Gekit
Aantal:	1 Totaal
Afmetingen:	7,00 m Totaal

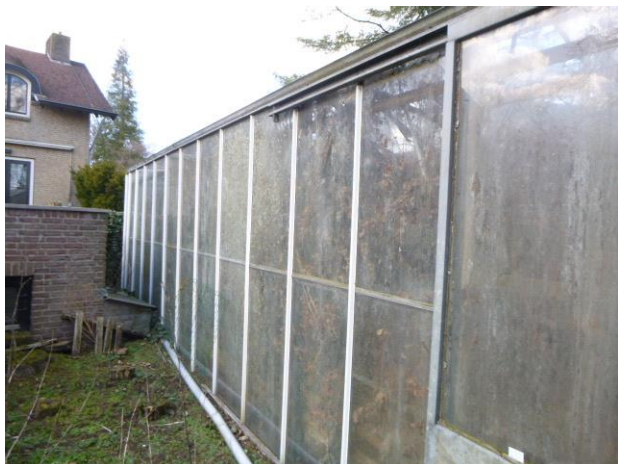
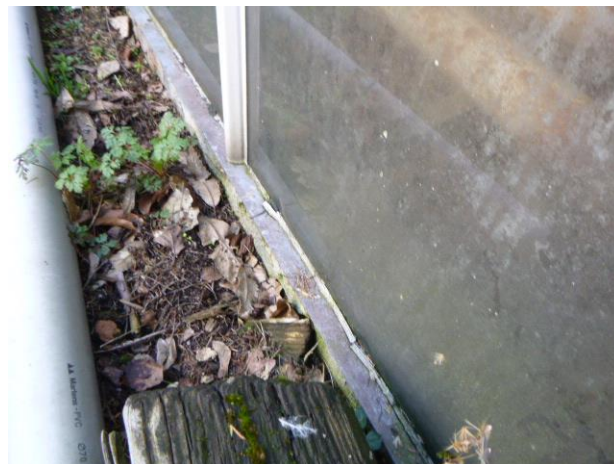
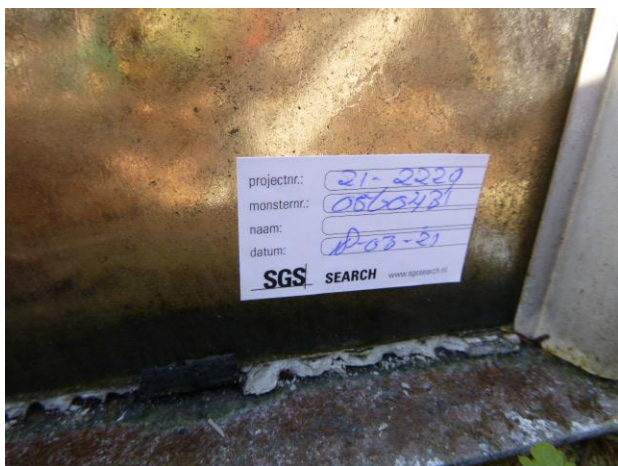
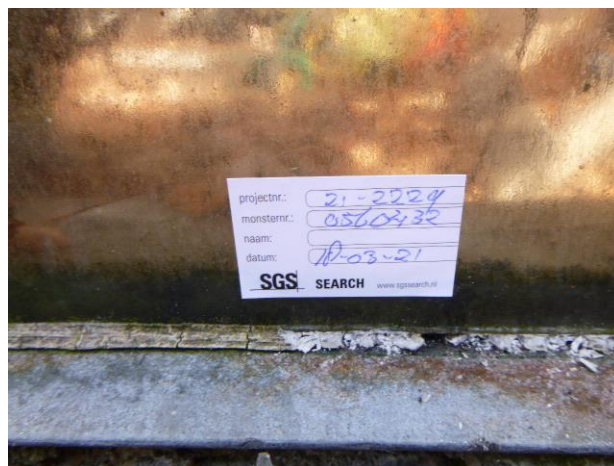
Gebouw(nr.): Nieuwstraat 96 te Sint-Michielsgestel
Nummer vindplaats: 19
Ruimte(s): Kas,
Etage(s): Begane grond

Omschrijving toepassing: Kit
 Plaats in ruimte(s): Rond de beglazing
 Situatie: Buiten
 Bereikbaarheid: Goed
 Bevestigingsmethode: Gekit
 Aantal: 1 Totaal
 Afmetingen: 80,00 m Totaal
