Bomen Effect Analyse, Sint Michielsgestel

# DOMEIN AAN DE DOMMEL

## Bomen Effect Analyse op de herinrichting buitenruimte van het Hoofdgebouw

| Projectnummer: | 20230129 |

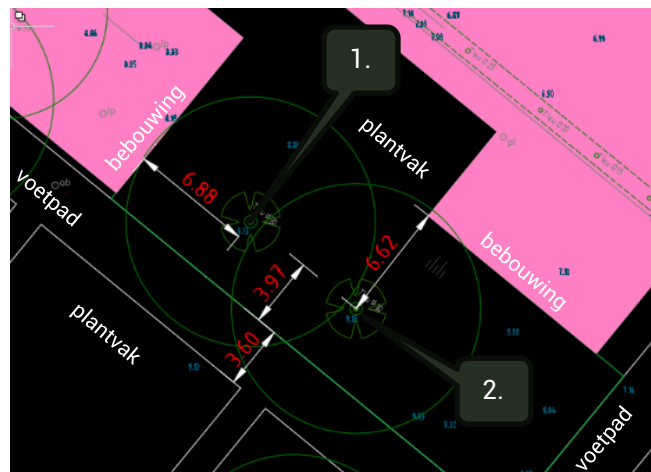
Figuur 23: boom 1 en 2, bron: Delva

De winterlindes verkeren over het algemeen in uitstekende conditie. Enkele bomen (1, 2, 3, 6, 7 en 8) vertonen echter een iets verminderde conditie vergeleken met de anderen. Deze bomen hebben een reductie in de kroon, wat resulteert in een transparanter bladerdek, wat wijst op een lichte achteruitgang in hun conditie. Opvallend is dat bomen 1 tot en met 5 iets minder in conditie zijn dan bomen 6 tot en met 11. De bomen die het dichtst bij de bebouwing staan, vertonen de beste conditie. Dit lijkt te wijzen op een vermindering van windschade en voldoende licht, toch in de luwte van de hoge bebouwing. Bij de conditiebepaling viel ook op dat sommige bomen waterlot vertonen bij de voet van de stam. Dit kan een reactie op het maaien van het gazon zijn en hoeft geen ernstig probleem te zijn.

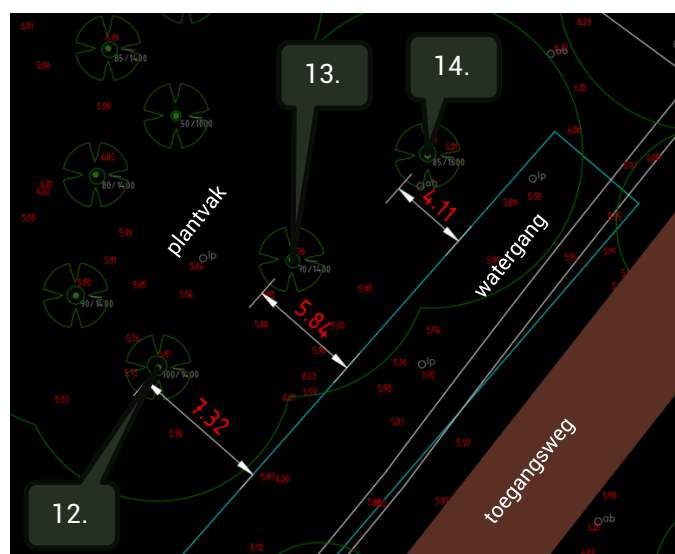
Figuur 25: boom 12, 13 en 14, bron: Delva

Hoewel de bomen op dezelfde locatie blijven staan, zal de voorgestelde verandering naar verwachting gevolgen hebben voor de hele groep bomen. De BEA is weliswaar specifiek aangevraagd voor de drie bomen langs de toekomstige watergang, maar door de onderlinge afhankelijkheid binnen de groep zullen naar verwachting alle bomen worden beïnvloed. Momenteel verkeren de bomen al in een matige conditie: allen vertonen een transparante kroon met topsterfte en boom 14 heeft zelfs een hele hoofdtak verloren.

Het weghalen van enkele bomen kan leiden tot een te hoge belasting op de resterende bomen, waardoor ze kwetsbaarder worden voor weersomstandigheden en veranderingen in lichtinval. Dit kan het verval van de bomen verder versnellen. Door deze factoren kunnen de functie, het uiterlijk en de levensduur van de bomengroep niet behouden blijven volgens de huidige plannen.

Niet alleen bovengrondse veranderingen, maar ook ondergrondse ingrepen zullen invloed hebben op de bomen. Voor de aanleg van de watergang moet de verharding van de parkeerplaats worden verwijderd, wat een forse tegenslag betekent voor de bomen 12 t/m 14. Bovendien is er risico op schade tijdens de aanleg door het gebruik van groot en zwaar materieel. Gezien hun al verminderde vitaliteit kunnen zij hierdoor aanzienlijk verzwakken of onherstelbaar beschadigd raken.

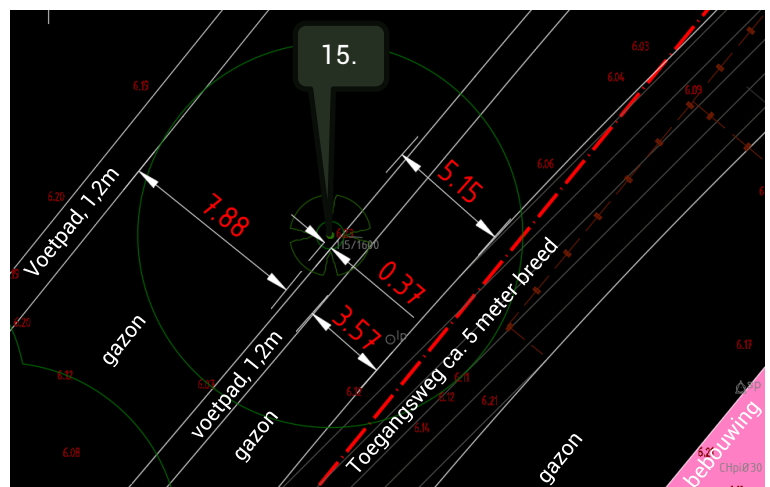
Figuur 26: boom 15, bron: Delva

Zoals eerder genoemd, is het uitgangspunt voor een solitaire boom dat de huidige verschijningsvorm, omlooptijd en functie ook na de realisatie behouden blijven of verbeterd worden. In het ontwerp is de toegangsweg met een breedte van 5 meter, naast deze boom gepositioneerd en zal zijn rol als solitaire boom behouden. Op dit moment ligt er naast de boom een voetpad. In het nieuwe ontwerp wordt de toegangsweg breder aangelegd dan het huidige voetpad, met aan weerszijden een voetpad van 1,2 meter. Hierdoor komen de wegen dichterbij de stam te liggen.

Wat de bovengrondse impact betreft voor de verschijningsvorm van de boom, moet de boom na aanleg voldoen aan de richtlijnen voor doorrijhoogte. De boom is in de huidige situatie al flink opgekroond, wat betekent dat de verschijningsvorm van de boom niet zal veranderen. Dit betekent dat de bovengrondse impact door de veranderingen in de omgeving minimaal zal zijn, mits de boom tijdens de aanleg goed beschermd wordt (zie paragraaf 5.3). De impact ondergronds zal echter groter zijn dan bovengronds in verband met verdichting van de grond bij de aanleg. De volgende paragraaf geeft hier een nadere toelichting op.

2. *Aanpassing van de doorrijhoogte:* Voor, tijdens en na de aanleg dient de boom te voldoen aan de vereiste doorrijhoogte. Hoewel de boom al grotendeels is opgekroond, zijn verdere aanpassingen nodig om de kroon te beschermen en schade te voorkomen. Er moet een doorrijhoogte van 4,5 meter worden aangehouden.

4. *Beschermend hekwerk plaatsen:* Plaats omheiningen van hekwerk en verticale beplanking rond de boom om de kwetsbare boomzone af te schermen en voorkom het gebruik van groot en zwaar materieel in de nabijheid. Dit helpt om schade aan de boom en bodemverdichting te minimaliseren.

5. *Gebruik van licht materieel:* Voer werkzaamheden bij voorkeur handmatig uit in de buurt van de kroonprojectie om schade te minimaliseren. Het gebruik van zwaar materieel in de nabijheid van de boom moet zoveel als mogelijk worden vermeden.

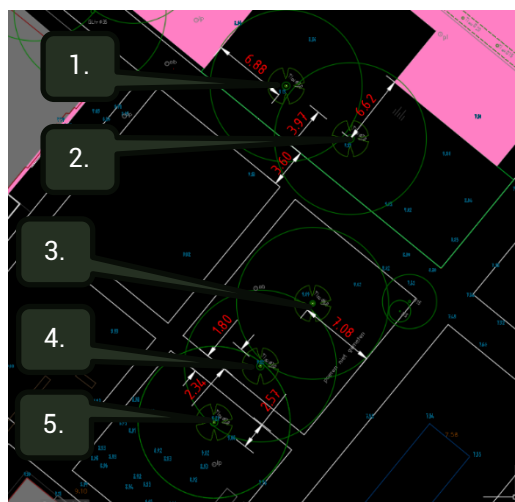
Figuur 27: boom 1 t/m 5, bron Delva

De minimale graafafstand vanaf het hart van de stamvoet hangt af van de stamdiameter, die voor deze bomen tussen de 60 en 80 cm ligt. Omdat de bomen nog zullen groeien, moet een minimale afstand van 2,25 meter (stamdiameter 80) worden aangehouden om eventuele schade aan het wortelgestel te voorkomen. Deze afstand wordt in het ontwerp bij de meeste bomen gerespecteerd, behalve bij bomen 4 en 9, waar de ruimte krap is.

Om schade te voorkomen, wordt geadviseerd het pad op het bestaande maaiveld aan te leggen, zodat er in de nabijheid van de bomen niet gegraven hoeft te worden. Qua verharding zou een halfverharding de voorkeur hebben, maar als dat niet mogelijk is, kan de fundering ter hoogte van de kwetsbare boomzones worden beperkt tot een maximale dikte van 15 cm. Bij de aanleg dient eerst het gras verwijderd te worden om te voorkomen dat organische resten de bodem nadelig beïnvloeden. De werkzaamheden binnen de kwetsbare boomzones moeten handmatig worden uitgevoerd om verdichting en wortelschade zoveel mogelijk te beperken.

Na de aanleg wordt aanbevolen om de bodemverdichting te controleren en de grond te beluchten indien nodig. Het toevoegen van grondverbetering kan de bomen extra ondersteuning bieden, waardoor hun herstel wordt bevorderd.

3. *Heroverweeg het ontwerp:* Zorg ervoor dat de afstand tussen de paden en het hart van de stam minimaal 2,25 meter bedraagt, gebaseerd op de stamdiameter van de bomen (tussen de 60 en 80 cm). Dit is cruciaal om schade aan het wortelgestel te voorkomen.

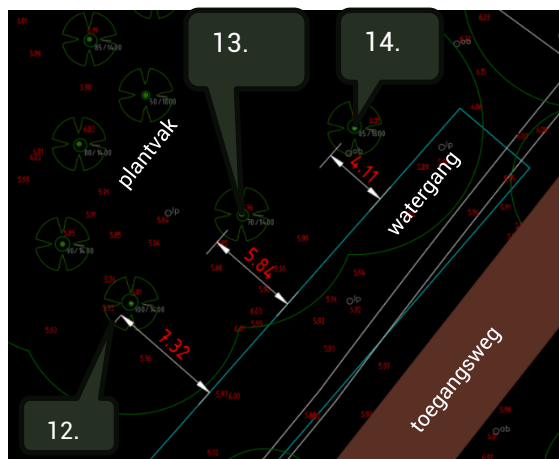
Figuur 31: boom 12, 13 en 14, bron: Delva

In paragraaf 5.1.2 is uiteengezet dat de veranderingen die het ontwerp met zich meebrengt mogelijk schadelijk kunnen zijn voor de gezondheid van de bomen. Gezien de huidige matige conditie van de bomen met symptomen zoals een transparante kroon en topsterfte, wordt het aanbevolen om de bomen te vervangen door inheemse exemplaren met een hogere ecologische waarde. Deze aanbeveling wordt verder onderbouwd door de ondergrondse gevolgen van het ontwerp.

De metingen van de bodemverdichting tonen aan dat de grond bij de parkeerplaats sterk verdicht is, wat de conditie van de bomen verder verslechtert. Bij een hogere verdichting hebben bomen de neiging om oppervlakkiger te wortelen omdat de compacter wordende bodem minder ruimte biedt voor wortels om door te dringen. Dit beperkt de doorgang van lucht, water en voedingsstoffen naar diepere bodemlagen, waardoor de wortels dicht bij het maaiveld blijven en kwetsbaarder worden voor droogte, schade en instabiliteit.

In het ontwerp is de watergang naast de bomen gepositioneerd, met een minimale afstand van 4,11 meter tot de stam. De exacte positie van het talud is nog niet vastgesteld, maar het graven van de watergang zal onvermijdelijk de grond verplaatsen en kan schade aan de wortelstructuur veroorzaken. Aangezien de Amerikaanse eiken een grote kroon hebben met een diameter van ongeveer 20 meter, beschikken ze ook over een uitgebreid wortelgestel, waardoor de watergang zich in een kwetsbare zone bevindt.

Desondanks wegen de negatieve gevolgen zwaarder dan de voordelen. De opruimwerkzaamheden voor het verwijderen van de parkeerplaats en de rijweg, zullen onvermijdelijk leiden tot schade aan de grond en de wortels van de bomen. Het gebruik van groot en zwaar materieel verhoogt het risico op verdere schade. De ontgraving voor de watergang zal ook bijdragen aan beschadigingen aan het wortelgestel. Gezien de reeds matige conditie van de bomen, zijn ze niet in staat om hun wortelstructuur te herstellen, wat kan leiden tot verdere verzwakking, instabiliteit en een verhoogd risico op omvallen bij stormen. Bovendien maakt de verslechterde conditie de bomen kwetsbaarder voor ziektes en schimmels.
