# DOMEIN AAN DE DOMMEL

## Bomen Effect Analyse op de herinrichting buitenruimte van het Hoofdgebouw

| Projectnummer: | 20230129 |
| Datum: | 16-09-2024 |

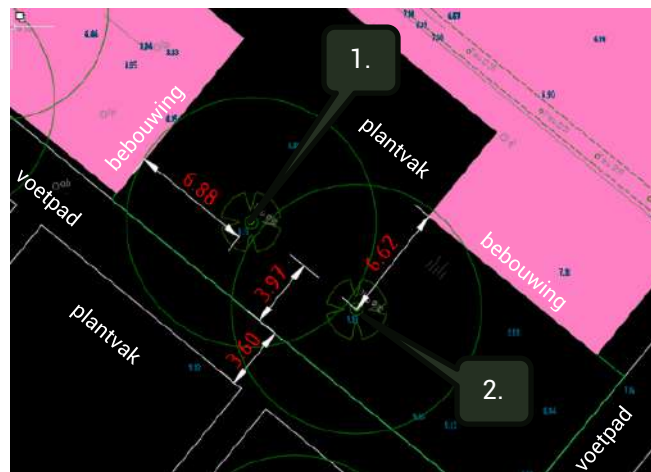
Figuur 23: boom 1 en 2, bron: Delva

De winterlindes verkeren over het algemeen in uitstekende conditie. Enkele bomen (1, 2, 3, 6, 7 en 8) vertonen echter een iets verminderde conditie vergeleken met de anderen. Deze bomen hebben een reductie in de kroon, wat resulteert in een transparanter bladerdek, wat wijst op een lichte achteruitgang in hun conditie. Opvallend is dat bomen 1 tot en met 5 iets minder in conditie zijn dan bomen 6 tot en met 11. De bomen die het dichtst bij de bebouwing staan, vertonen de beste conditie. Dit lijkt te wijzen op een vermindering van windschade en voldoende licht, toch in de luwte van de hoge bebouwing. Bij de conditiebepaling viel ook op dat sommige bomen waterlot vertonen bij de voet van de stam. Dit kan een reactie op het maaien van het gazon zijn en hoeft geen ernstig probleem te zijn.

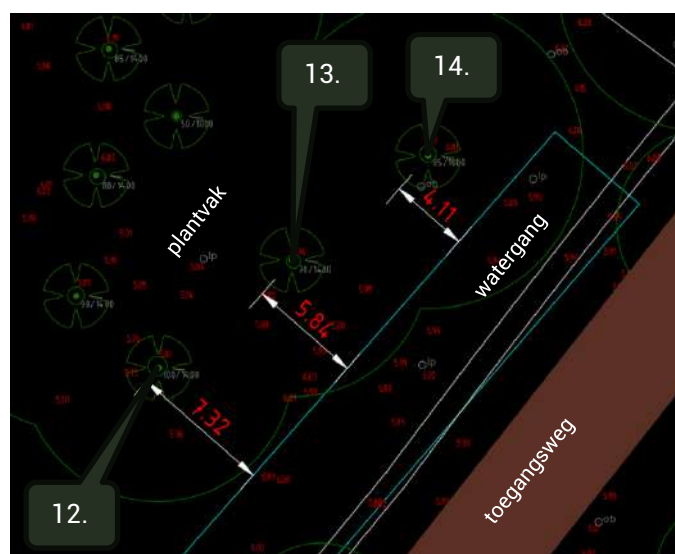
Figuur 25: boom 12, 13 en 14, bron: Delva

Hoewel de bomen op dezelfde locatie blijven staan, zal de voorgestelde verandering naar verwachting gevolgen hebben voor de hele groep bomen. De BEA is weliswaar specifiek aangevraagd voor de drie bomen langs de toekomstige watergang, maar door de onderlinge afhankelijkheid binnen de groep zullen naar verwachting alle bomen worden beïnvloed. Momenteel verkeren de bomen al in een matige conditie: allen vertonen een transparante kroon met topsterfte en boom 14 heeft zelfs een hele hoofdtak verloren.

Het weghalen van enkele bomen kan leiden tot een te hoge belasting op de resterende bomen, waardoor ze kwetsbaarder worden voor weersomstandigheden en veranderingen in lichtinval. Dit kan het verval van de bomen verder versnellen. Door deze factoren kunnen de functie, het uiterlijk en de levensduur van de bomengroep niet behouden blijven volgens de huidige plannen.

Niet alleen bovengrondse veranderingen, maar ook ondergrondse ingrepen zullen invloed hebben op de bomen. Voor de aanleg van de watergang moet de verharding van de parkeerplaats worden verwijderd, wat een forse tegenslag betekent voor de bomen 12 t/m 14. Bovendien is er risico op schade tijdens de aanleg door het gebruik van groot en zwaar materieel. Gezien hun al verminderde vitaliteit kunnen zij hierdoor aanzienlijk verzwakken of onherstelbaar beschadigd raken.

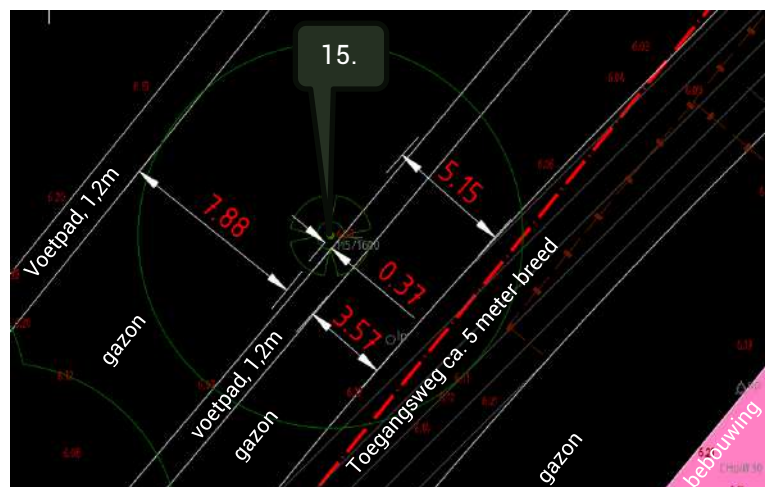
Figuur 26: boom 15, bron: Delva

Zoals eerder genoemd, is het uitgangspunt voor een solitaire boom dat de huidige verschijningsvorm, omlooptijd en functie ook na de realisatie behouden blijven of verbeterd worden. In het ontwerp is de toegangsweg met een breedte van 5 meter, naast deze boom gepositioneerd en zal zijn rol als solitaire boom behouden. Op dit moment ligt er naast de boom een voetpad. In het nieuwe ontwerp wordt de toegangsweg breder aangelegd dan het huidige voetpad, met aan weerszijden een voetpad van 1,2 meter. Hierdoor komen de wegen dichterbij de stam te liggen.

Wat de bovengrondse impact betreft voor de verschijningsvorm van de boom, moet de boom na aanleg voldoen aan de richtlijnen voor doorrijhoogte. De boom is in de huidige situatie al flink opgekroond, wat betekent dat de verschijningsvorm van de boom niet zal veranderen. Dit betekent dat de bovengrondse impact door de veranderingen in de omgeving minimaal zal zijn, mits de boom tijdens de aanleg goed beschermd wordt (zie paragraaf 5.3). De impact ondergronds zal echter groter zijn dan bovengronds in verband met verdichting van de grond bij de aanleg. De volgende paragraaf geeft hier een nadere toelichting op.

De rijweg ligt 5,15 meter van de boom af. Ook hier geldt dat de afstand tot de boom voldoende lijkt en minimale schade kan veroorzaken. Voor de rijweg geldt het advies om zoveel mogelijk handmatig werk uit te voeren en de fundering zo dun mogelijk te maken. Daarnaast zou het voordelig zijn om de rijweg op maaiveldniveau aan te leggen ter hoogte van de kroonprojectie, om graafwerkzaamheden te minimaliseren. Gezien de goede conditie van de boom, zou hij deze werkzaamheden normaal gesproken goed moeten kunnen doorstaan.

Echter, de grond in dit gebied is sterk verdicht, zoals blijkt uit de metingen. Dit betekent dat de boom oppervlakkig wortelt. Het is daarom cruciaal om werkzaamheden in de kwetsbare boomzone zoveel mogelijk te beperken. Het gebruik van zwaar materieel kan de wortels beschadigen en onomkeerbare schade veroorzaken. Het is belangrijk om de grond onder de kroonprojectie te beschermen tijdens de werkzaamheden door het plaatsen van een hekwerk en rijplaten.

Tot slot moet het gras bij de werkzaamheden zorgvuldig worden verwijderd, omdat plantresten een negatieve invloed kunnen hebben op de bodemconditie, wat schadelijk voor de boom kan zijn. Na de realisatie van de werkzaamheden is het aan te raden om de groeiplaats van de boom te verbeteren door middel van grondverbetering en beluchting om de verdichting te verhelpen. Deze maatregelen zullen het herstel van de boom bevorderen.

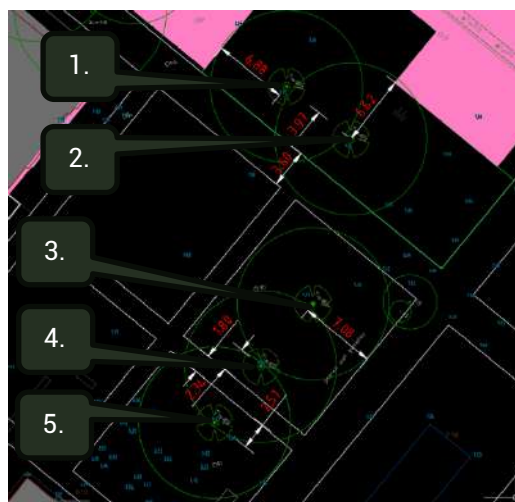
Figuur 27: boom 1 t/m 5, bron Delva

De minimale graafafstand vanaf het hart van de stamvoet hangt af van de stamdiameter, die voor deze bomen tussen de 60 en 80 cm ligt. Omdat de bomen nog zullen groeien, moet een minimale afstand van 2,25 meter (stamdiameter 80) worden aangehouden om eventuele schade aan het wortelgestel te voorkomen. Deze afstand wordt in het ontwerp bij de meeste bomen gerespecteerd, behalve bij bomen 4 en 9, waar de ruimte krap is.

Om schade te voorkomen, wordt geadviseerd het pad op het bestaande maaiveld aan te leggen, zodat er in de nabijheid van de bomen niet gegraven hoeft te worden. Qua verharding zou een halfverharding de voorkeur hebben, maar als dat niet mogelijk is, kan de fundering ter hoogte van de kwetsbare boomzones worden beperkt tot een maximale dikte van 15 cm. Bij de aanleg dient eerst het gras verwijderd te worden om te voorkomen dat organische resten de bodem nadelig beïnvloeden. De werkzaamheden binnen de kwetsbare boomzones moeten handmatig worden uitgevoerd om verdichting en wortelschade zoveel mogelijk te beperken.

Na de aanleg wordt aanbevolen om de bodemverdichting te controleren en de grond te beluchten indien nodig. Het toevoegen van grondverbetering kan de bomen extra ondersteuning bieden, waardoor hun herstel wordt bevorderd.

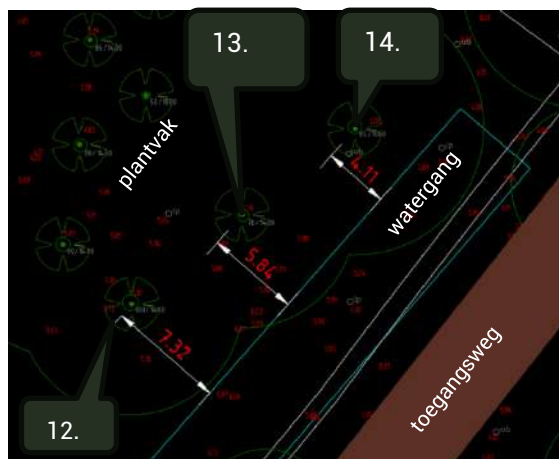
Figuur 31: boom 12, 13 en 14, bron: Delva

De metingen van de bodemverdichting tonen aan dat de grond bij de parkeerplaats sterk verdicht is, wat de conditie van de bomen verder verslechtert. Bij een hogere verdichting hebben bomen de neiging om oppervlakkiger te wortelen omdat de compacter wordende bodem minder ruimte biedt voor wortels om door te dringen. Dit beperkt de doorgang van lucht, water en voedingsstoffen naar diepere bodemlagen, waardoor de wortels dicht bij het maaiveld blijven en kwetsbaarder worden voor droogte, schade en instabiliteit.

In het ontwerp is de watergang naast de bomen gepositioneerd, met een minimale afstand van 4,11 meter tot de stam. De exacte positie van het talud is nog niet vastgesteld, maar het graven van de watergang zal onvermijdelijk de grond verplaatsen en kan schade aan de wortelstructuur veroorzaken. Aangezien de Amerikaanse eiken een grote kroon hebben met een diameter van ongeveer 20 meter, beschikken ze ook over een uitgebreid wortelgestel, waardoor de watergang zich in een kwetsbare zone bevindt.

Desondanks wegen de negatieve gevolgen zwaarder dan de voordelen. De opruimwerkzaamheden voor het verwijderen van de parkeerplaats en de rijweg, zullen onvermijdelijk leiden tot schade aan de grond en de wortels van de bomen. Het gebruik van groot en zwaar materieel verhoogt het risico op verdere schade. De ontgraving voor de watergang zal ook bijdragen aan beschadigingen aan het wortelgestel. Gezien de reeds matige conditie van de bomen, zijn ze niet in staat om hun wortelstructuur te herstellen, wat kan leiden tot verdere verzwakking, instabiliteit en een verhoogd risico op omvallen bij stormen. Bovendien maakt de verslechterde conditie de bomen kwetsbaarder voor ziektes en schimmels.
