Rapport
Boom Effect Analyse
Ekenrooi, Waalre

Titel	: Boom Effect Analyse Ekenrooi, Waalre
Versie	: Revisie 3
Kenmerk	: PRDLB23-00128
Datum rapport	: 14-4-2023
Aantal pagina's	: 18 (excl. Bijlagen)
Projectleider	: T.A.E. van Overbeek BSc
Auteur(s)	: T.A.E. van Overbeek BSc
Inspectiewerk	: T.A.E. van Overbeek BSc
Kwaliteitscontrole	: M.J.J.M. Gerrits BSc, European Tree Technician
Wijze van citeren	: van Overbeek, T.A.E., (2023). Boom Effect Analyse Ekenrooi, Waalre. Pius Floris, Vught.
Opdrachtgever	Woonstichting 'thuis
Contactpersoon	T.a.v. de heer E. Stoffelen Postbus 787 5600 AT Eindhoven

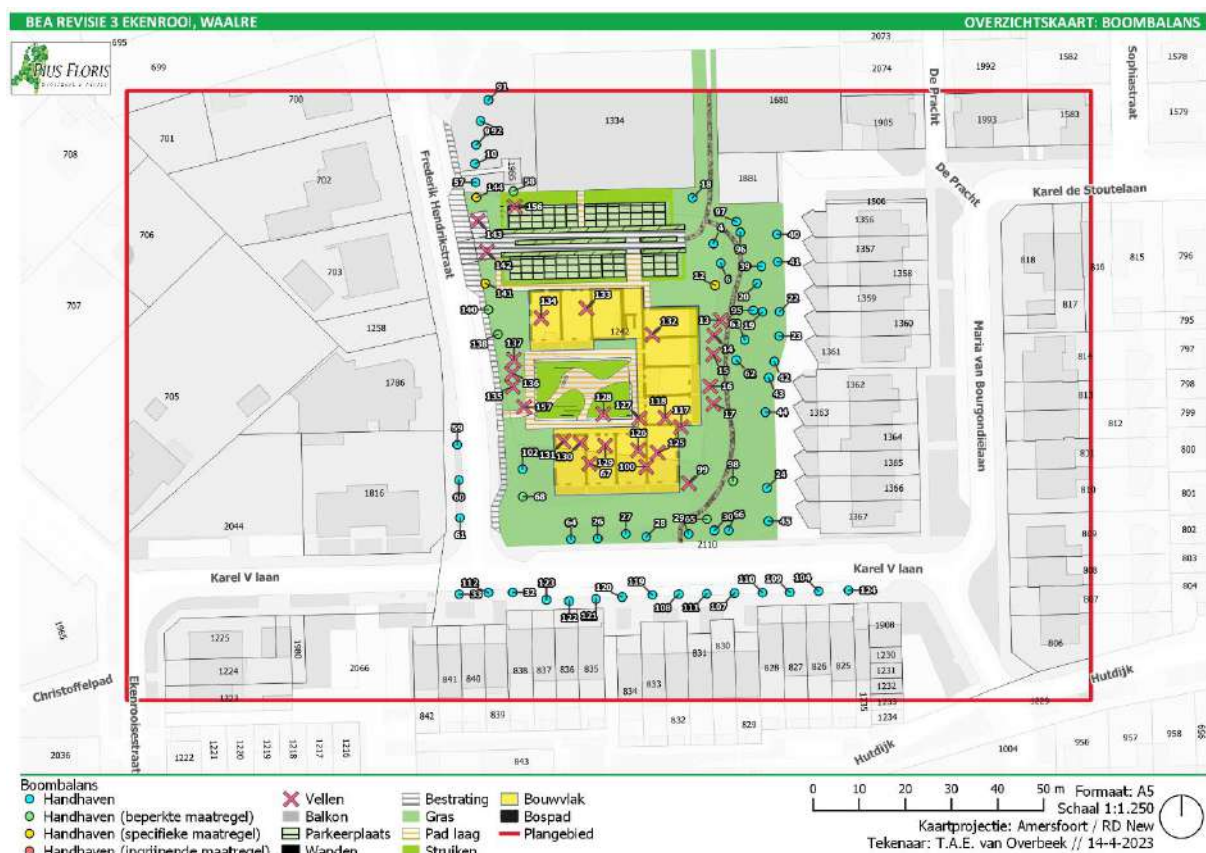
Afbeelding 10: Overzichtskarta boombalans

Bomenbalans	Boom ID	Aantal
Handhaven	4,6,9,10,18,19,20,22,23,24,26,27,28,29,30,32,33,39,40,41,42,43,44,45,57,59,60,61,62,63,64,66,91,92,95,96,97,102,104,107,108,109,110,111,112,119,120,121,122,123,124	51
Handhaven (beperkte maatregel)	58,65,68,98,138,140,141,144	6
Handhaven (specifieke maatregel)	12	3
Handhaven (ingrijpende maatregel)	-	0
Vellen	13,14,15,16,17,67,99,100,117,118,125,126,127,128,129,130,131,135,136,137,142,143,156,157	24
Totaal		84
