# Uilenbroek 8

Boxtel

**cultuurhistorische verkenning** (2019-2023)

C. Korte omschrijving van het werk:  
Het werk bestaat in hoofdzaak uit het onderzoek naar het cultuur-historische belang en de bouwkundige conditie van het pand Uilenbroek 8 Boxtel

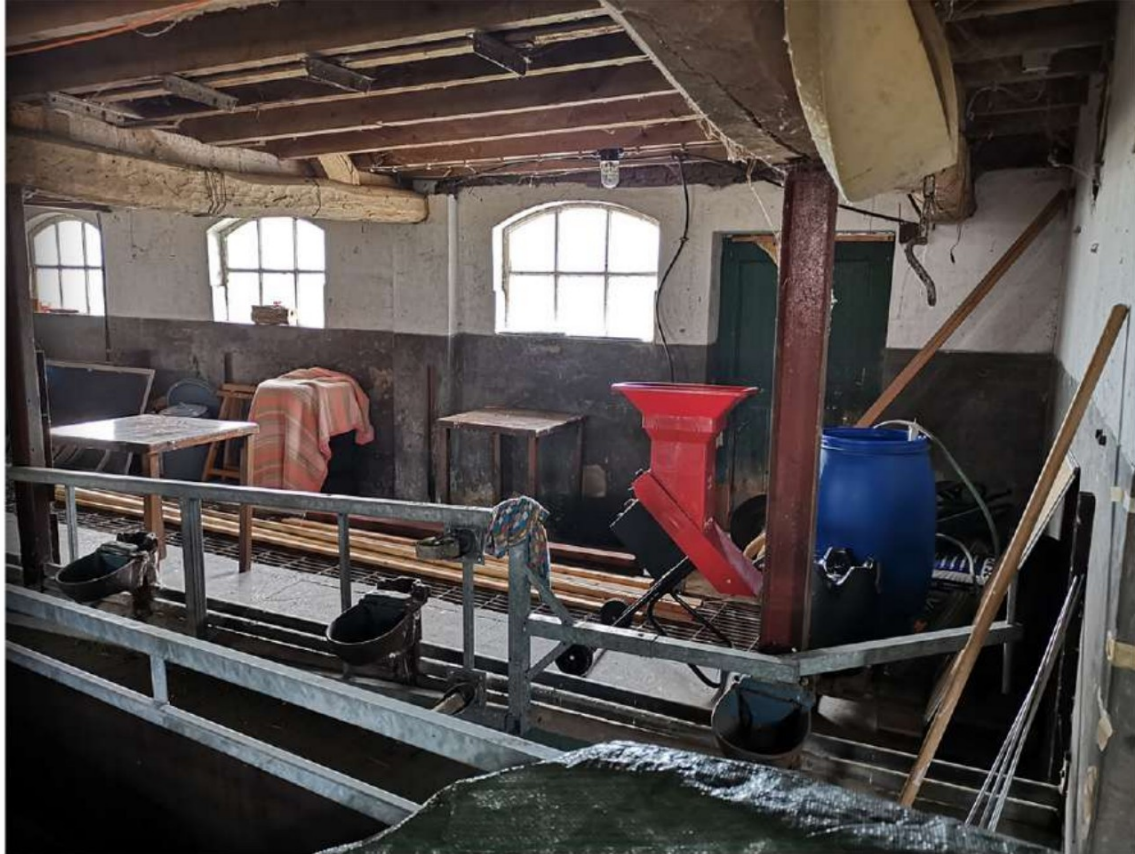
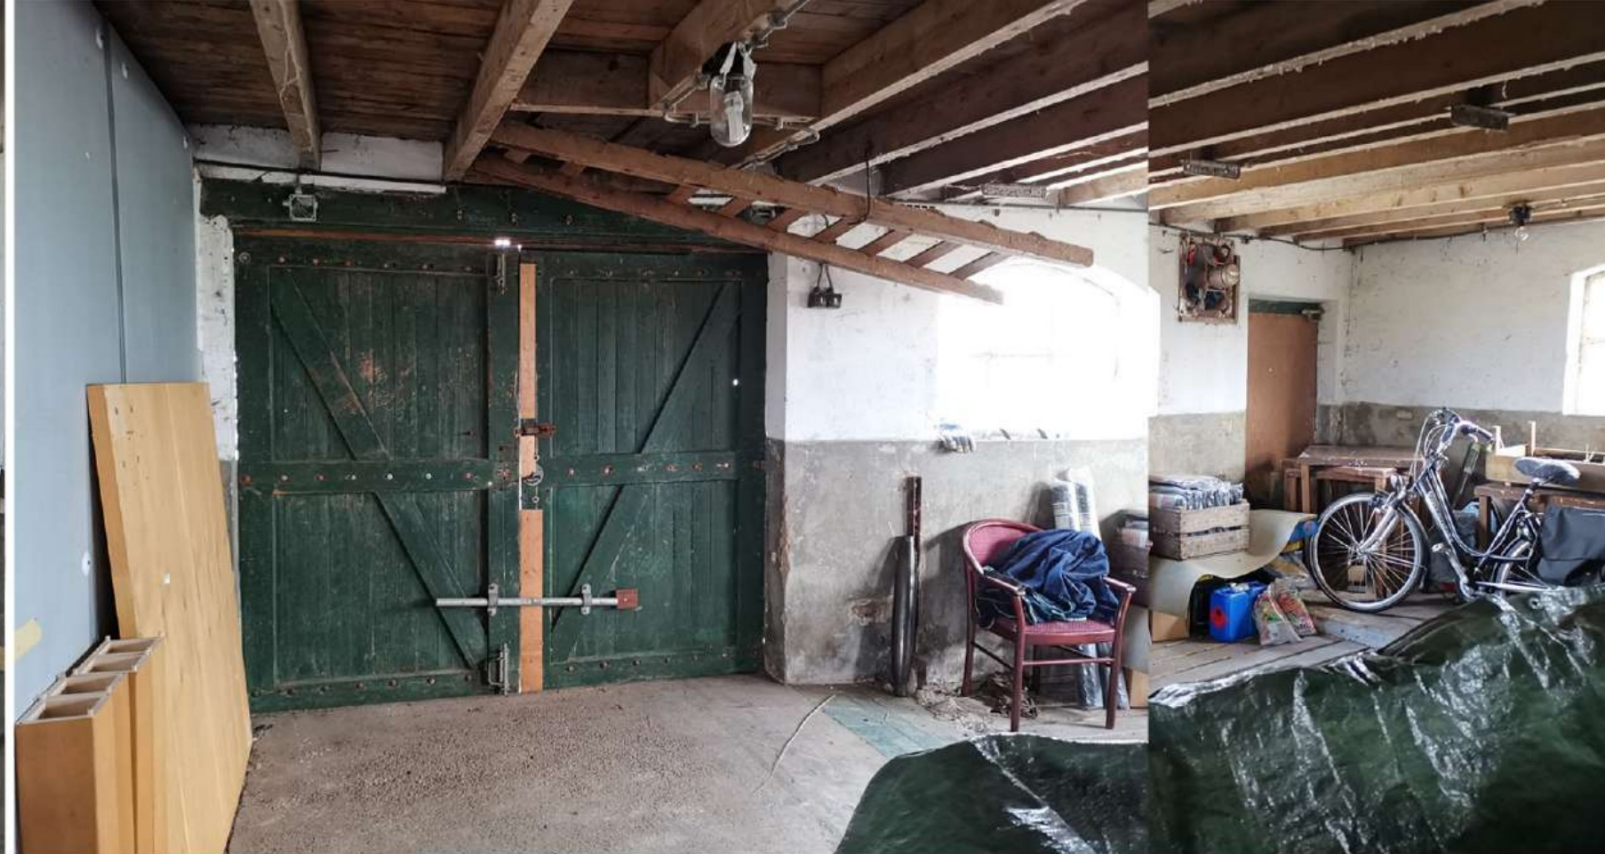
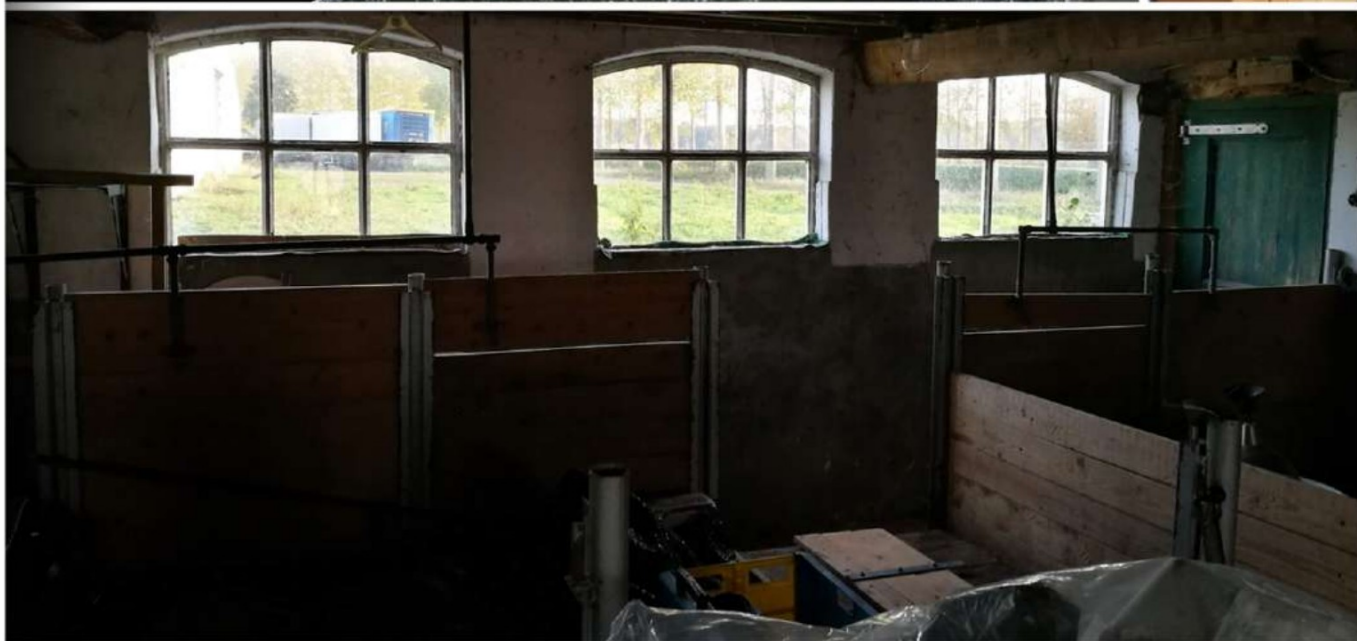
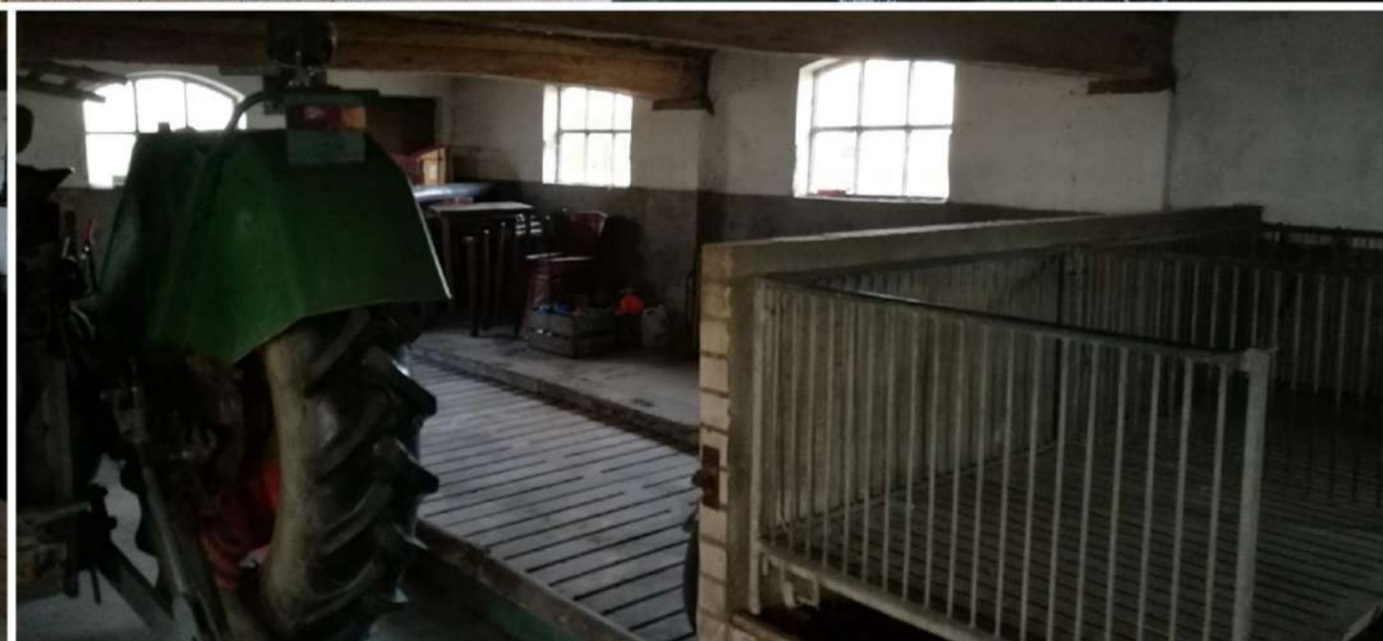
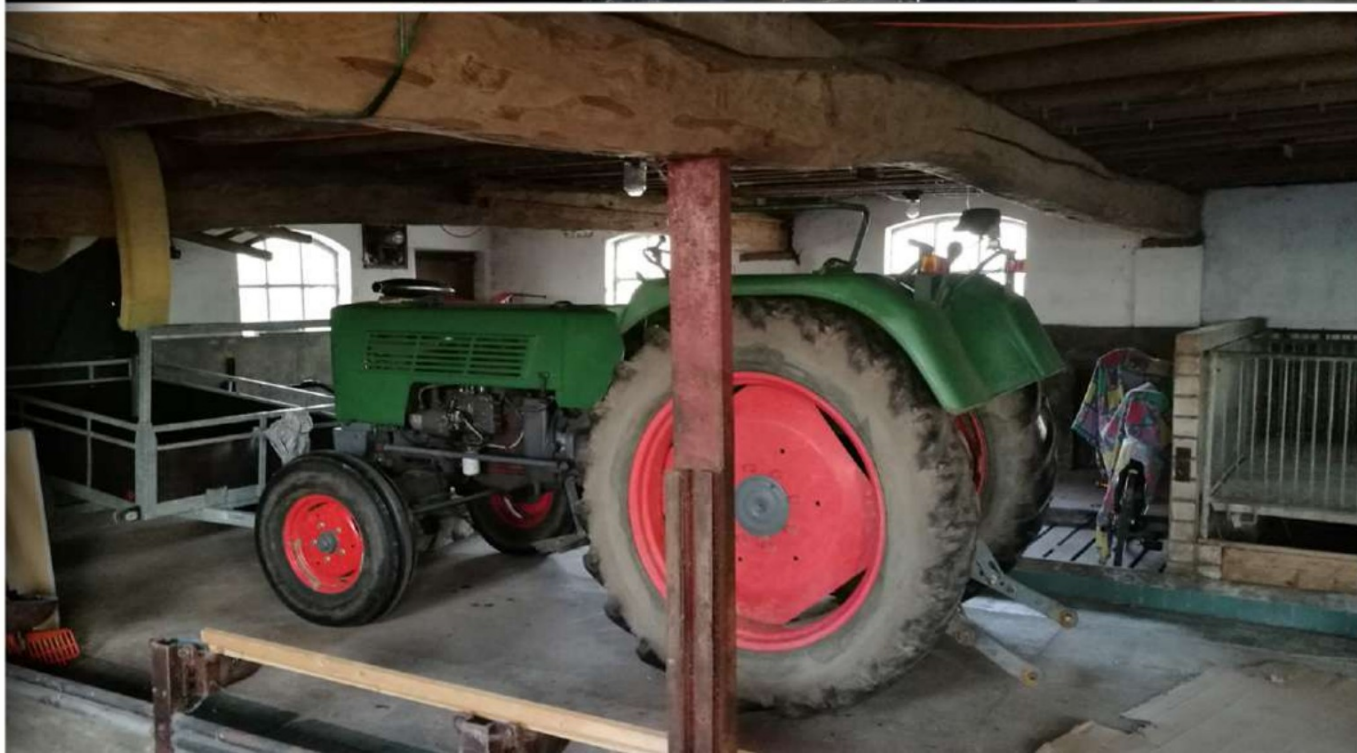
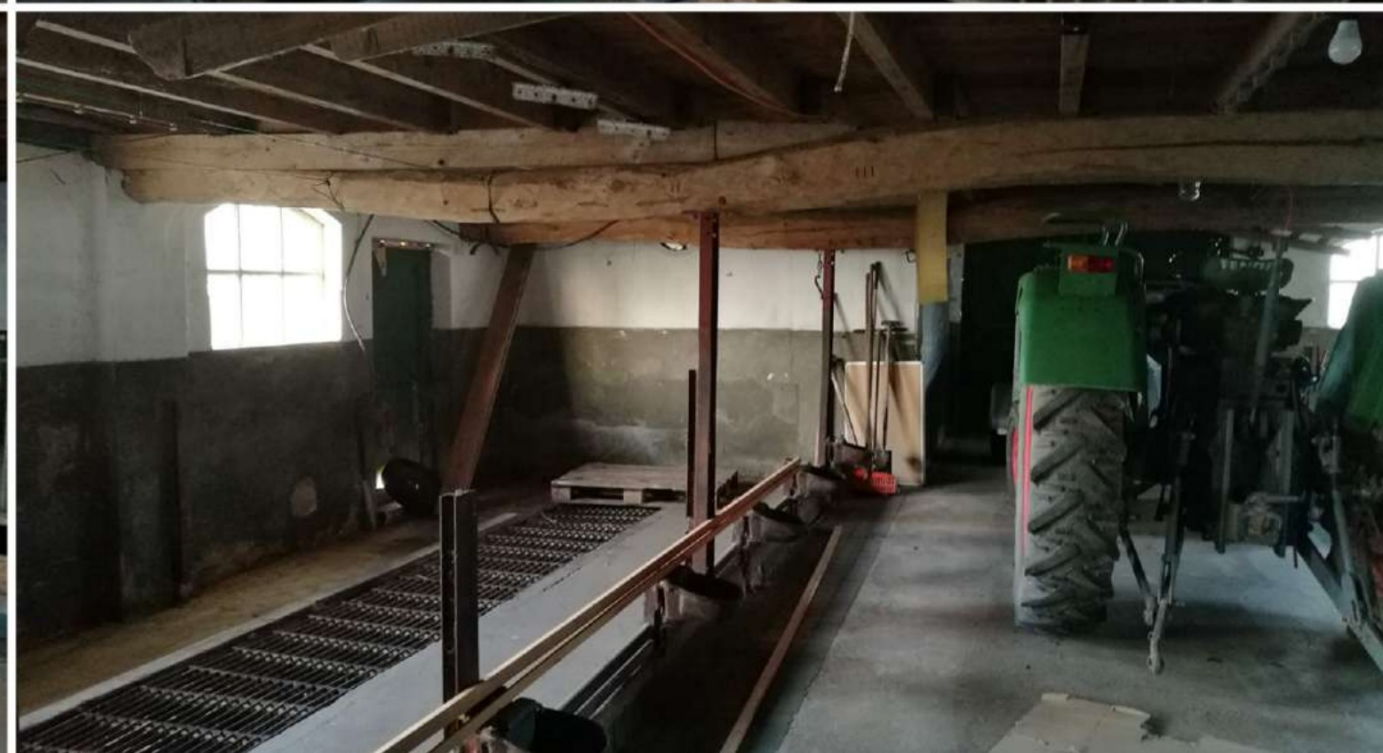
In de stal zijn 3 stuks moerbalken vervangen door stalen onderslagen met kolommen.  
T.p.v. de staldeuren is de open ruimte naar de "tas" op de verdieping dichtgelegd met houten ribben en delen; gelijk met de overige bestaande verdiepingsvloer.  
De boerderij is heel traditioneel, rietgedekt en voorzien van een wolfseind boven het woongedeelte en een groot dakschild als eindstuk t.p.v. het stalgedeelte.
