## **Aanvullend BOUWHISTORISCH ONDERZOEK/INVENTARISATIE, JULI 2022**

**Heezestraat 2, Maasbree**

**Bureau Boerderij Verbouwen Deventer**

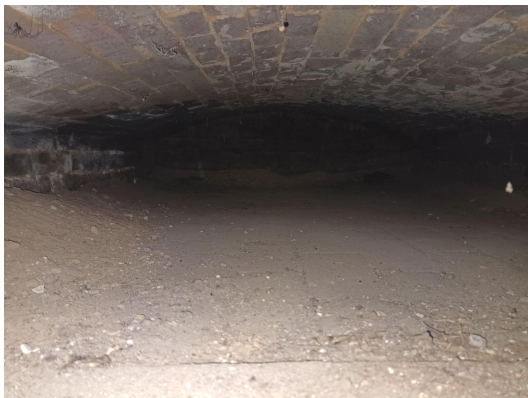
*Binnenzijde oven bakhuisje*

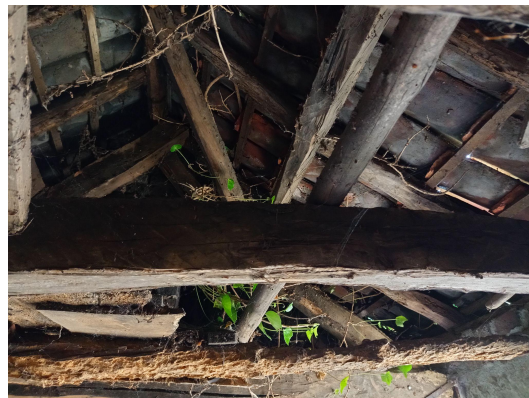
*Dakconstructie bakhuisje*

De bouwkundige staat van het bakhuisje is matig tot slecht. Het kalkzand voegwerk is rondom aangetast door solitaire zg. metselwespen die er hun nestjes in hebben gemaakt, door corrosie en klimop. De trekbalen, gordingen en sporen van de dakconstructie zijn grotendeels gemaakt van rondhout. Er zijn sporen van houtworm aangetroffen en ook zijn delen rot door lekkage. Er zal goed gekeken moeten worden waar versteviging of vervanging nodig is. Het witte kalkstuc aan de binnenzijde van de muur zit los en bladdert op plekken af. In de bakoven zit een grote scheur aan de buitenzijde in de leemlaag, die aan de binnenzijde van de oven niet waar te nemen is.

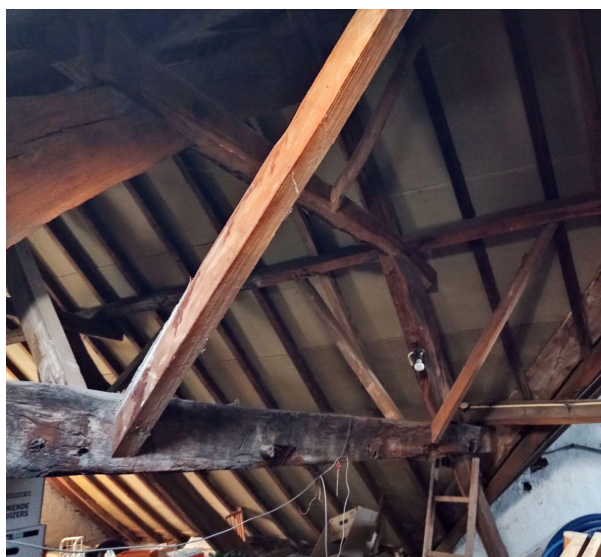
*Verbeterd-hollandse spant-dakconstructie*

Onderzocht dient te worden, ivm. dakisolatie, of de daklijn zoveel mogelijk behouden kan blijven, zodat de aansluiting op de geprofileerde kroonlijst, de cementen afwerkband en de schoorstenen gelijk blijft. Kwaliteitsverbeteringen (constructief -indien nodig- en isolatiemaatregelen) dienen aan de binnenzijde te worden gerealiseerd. Hierbij is het zaak dat de originele verbeterde hollandse spant dakconstructie behouden blijft en in het zicht blijft. Om de bovenverdieping bewoonbaar te maken is het nodig extra lichtinval te creëren. Dit kan uitstekend worden gerealiseerd door het aanbrengen van dakramen. Hierdoor blijft het aanzicht van de woning zoveel mogelijk behouden. In de woonkamer kan de eikenhouten draagbalk weer zichtbaar worden gemaakt.

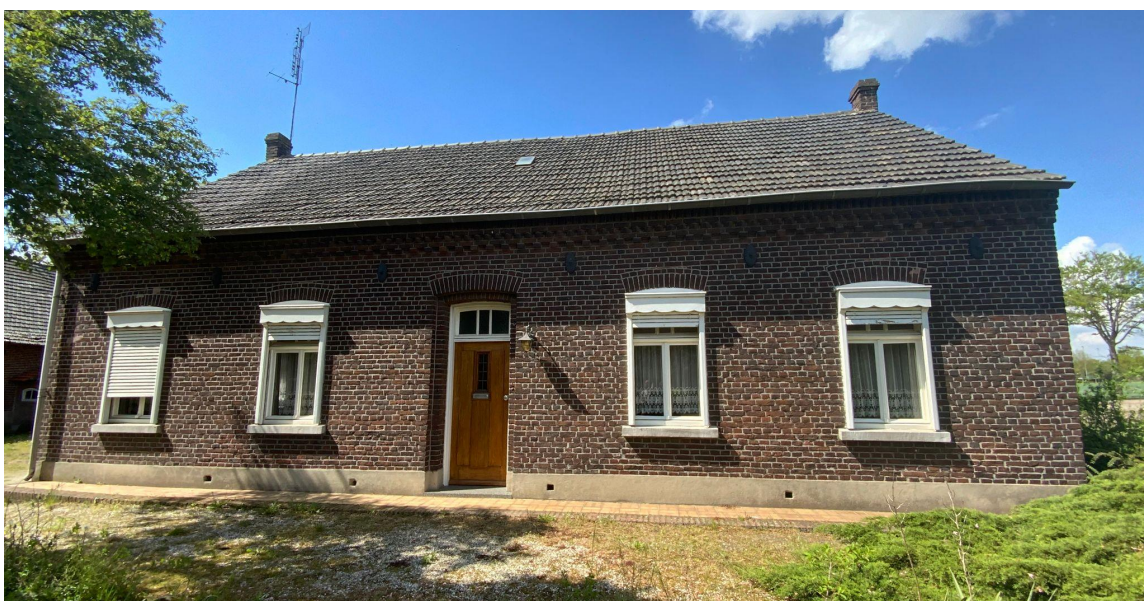
*zuidoostelijke gevel woonhuis*

De buitenzijde van de voorgevel (zuidoost) zal zoveel mogelijk behouden moeten blijven, het toont het hoge afwerkingsniveau van deze woning voor de tijd waarin deze is gebouwd, met de originele materialen uit 1913. Kwaliteitsverbeteringen (bijvoorbeeld isolerende beglazing) moeten overwogen worden aangebracht.

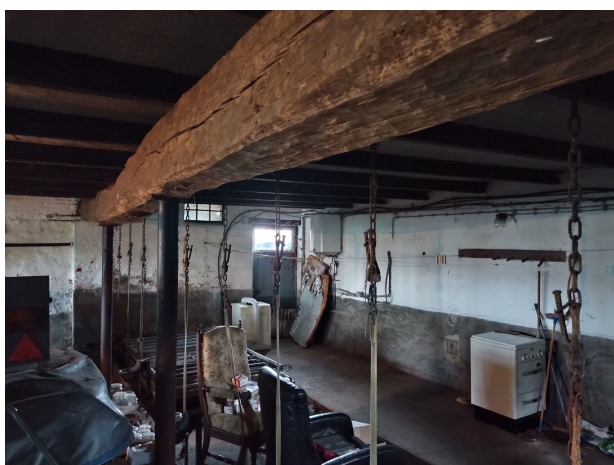
Enkele toevoegingen op wat reeds eerder beschreven is zijn de twee in het oog springende zware eikenhouten balken van de draagconstructie. Goed te zien is de handmatige bewerking waarmee deze zijn gevormd. De grootte van deze balken en de manier waarop deze aan weerszijde steunen op steunberen in de zijmuren is een extra aanwijzing dat de binnenmuren van de koeienstal waarschijnlijk de restanten zijn van de oude muren van de stal die voor de herbouw van de boerderij in 1913 aanwezig waren. Aangezien zij een geheel vormen met de dakconstructie, is deze hoogstwaarschijnlijk in het geheel bewaard gebleven. De gewapend betonnen verdiepingsvloer is later aangebracht, de slieten zijn toen verwijderd. Hiervoor zijn als ondersteuning stalen balken gebruikt. Door het extra gewicht van deze vloer zijn stalen steunen geplaatst onder de eikenhouten draagbalken.

*Eikenhouten balk draagconstructie Koeienstal*

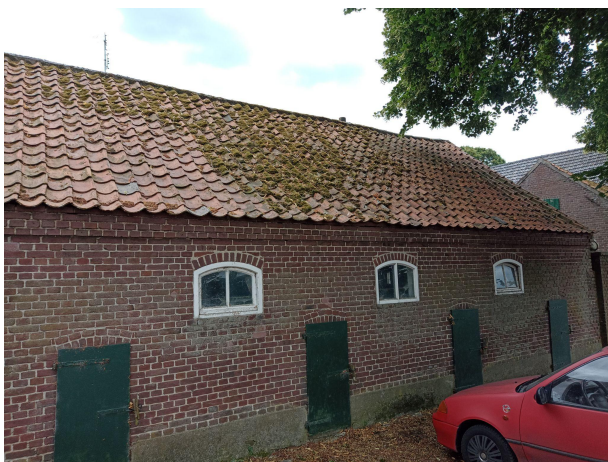
*Varkensstal vanaf de Heezestraat*  
*Bouwkundige staat*

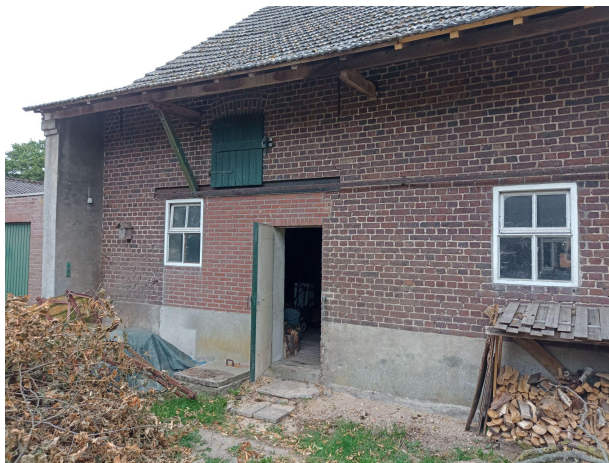
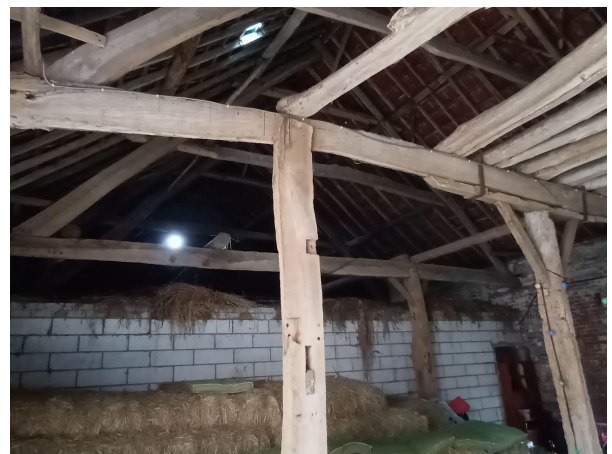
*restanten schuifpoort gevel schuur binnenplaats      Hergebruikte balken dakconstructie*
