Rapport no. 18046 BO 01

Notitie Bodem Resort Gasselternveld

Ontwikkeling van Resort Gasselternveld in grondwaterbeschermingsgebied.

Project no. : 18046
Datum : 21-12-2020

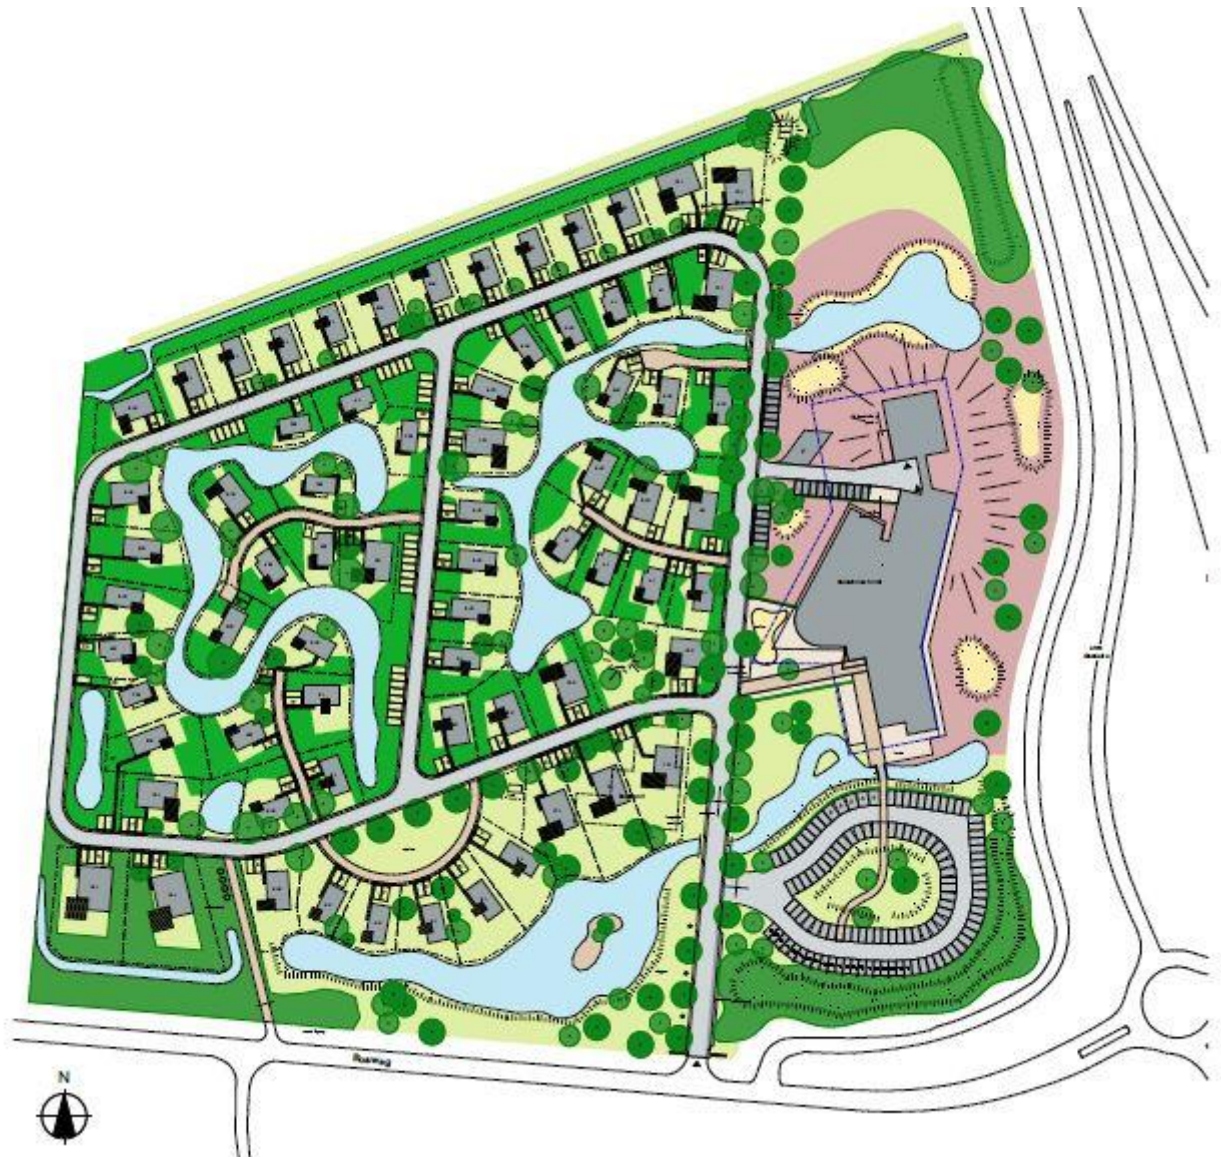
Plattegrond Resort Gasselterveld (KR8architecten)

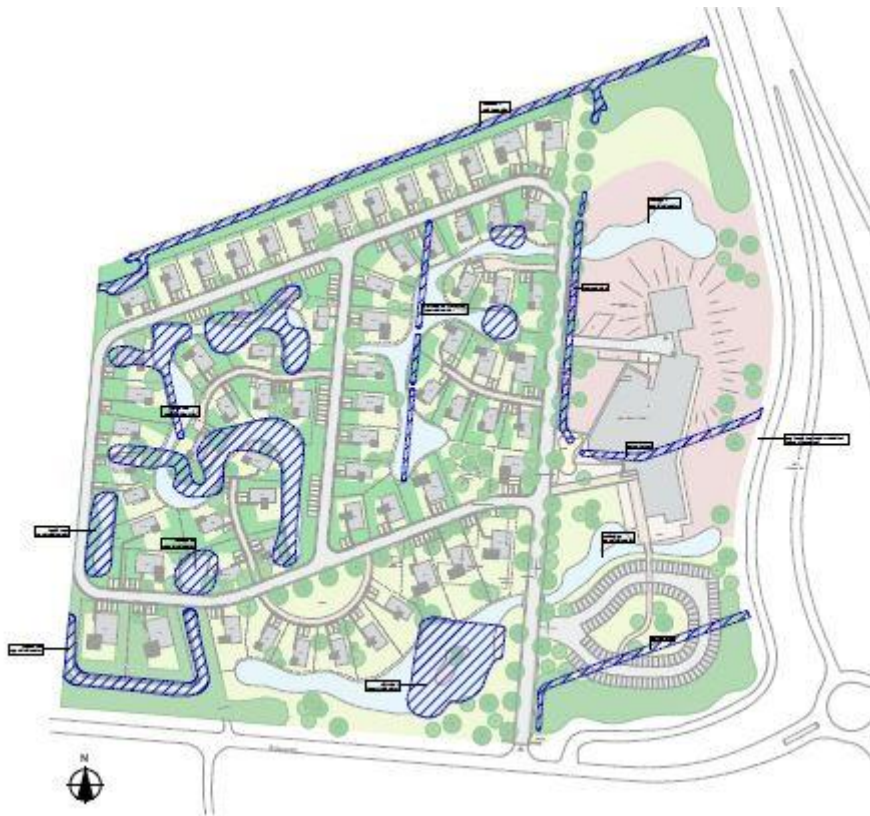
Situatie bestaand wateroppervlakte (KR8architecten)

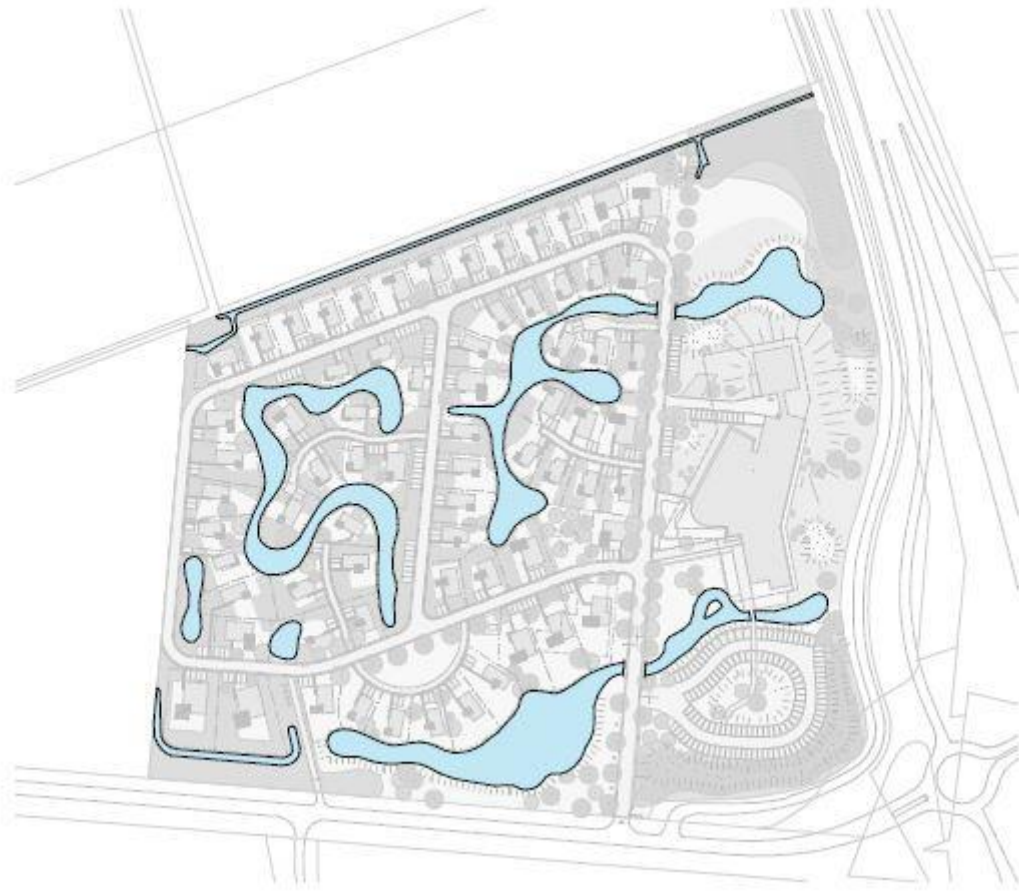
Situatie wateroppervlak nieuwe situatie (KR8architecten)

Het hemelwater dat in het resort valt, wordt geleid naar de waterpartijen in het resort. Alle waterpartijen zijn onderling verbonden middels leidingen en duikers. Het geheel aan waterpartijen heeft 1 stuks overloop naar een schouwsloot van het Waterschap. De waterpartijen hebben een basis waterspiegel plm. 0,75 m onder het meest voorkomende maaiveldniveau. Als waterberging bij (stort)buien kan het waterniveau van de waterpartijen met 0,30 m stijgen tot plm. 0,45 m onder het maaiveld-niveau.

Dit strookt met de bodem van de waterpartijen op 1,25 m onder wegniveau. De leemlaag bevindt zich daarmee onder de waterpartijen en dit strookt met het vrij constant blijven van het waterpeil. Alleen in de zomermaanden zakt het waterniveau door verdamping.

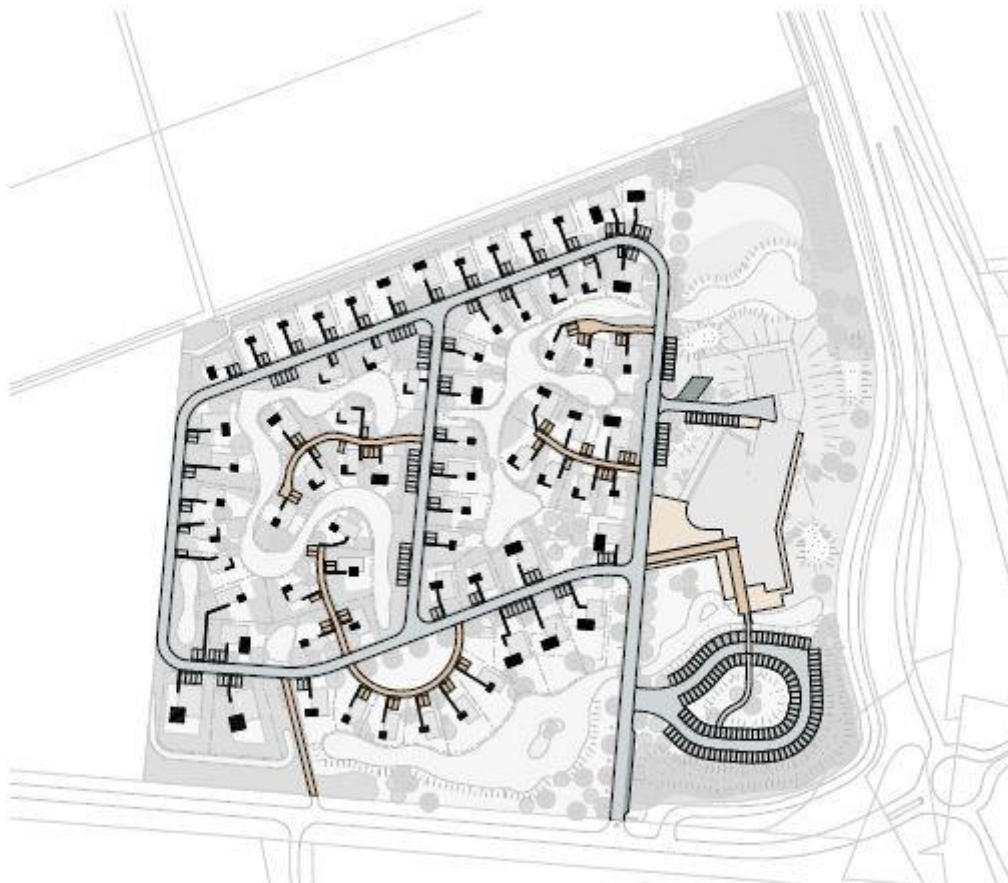
Situatie verhardingen (KR8architecten)

Bij de inrichting van het park komen de volgende onderdelen en wijzen van afvoer van hemelwater voor.

Bestaande asfaltwegen op het park blijven gehandhaafd en worden voorzien van een nieuwe deklaag. De wegen wateren af naar het naastgelegen maaiveld.

Langs de wegen wordt een drainagebuis aangelegd die op verschillende plaatsen afwaterd naar de waterpartijen.
