# Onderzoek baanrotatie

Vliegveld Midden-Zeeland

| Kenmerk | : gm221113rap/pH/kd |
| Opgesteld door | : Adecs Airinfra Consultants BV |

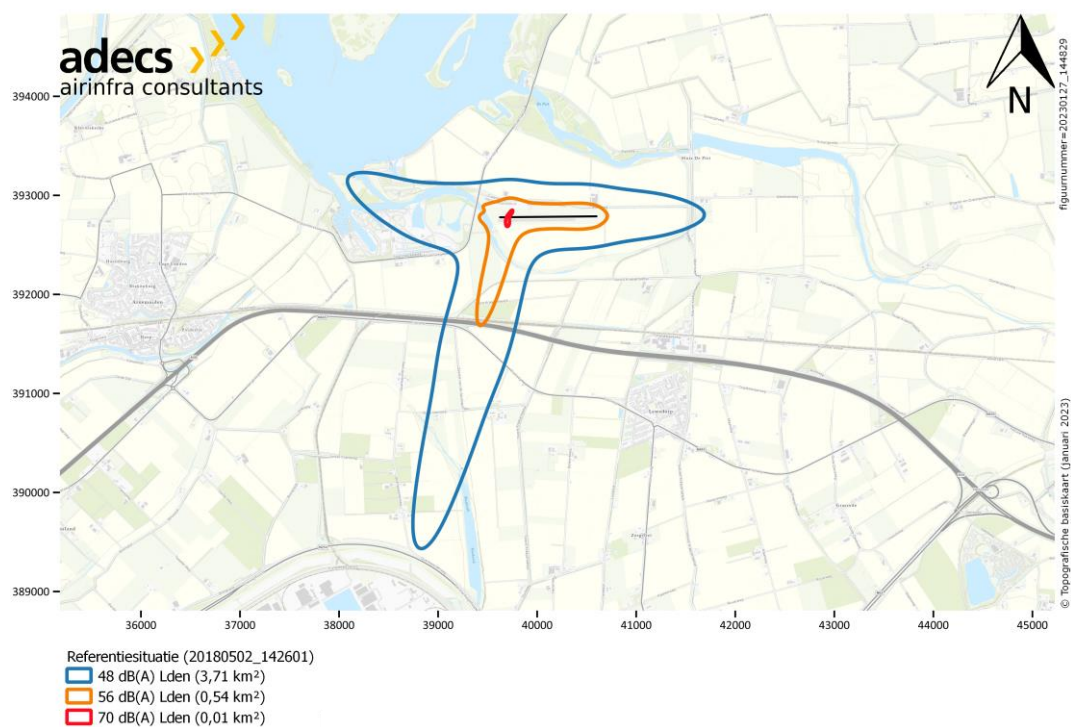
In figuur 9 zijn van de referentiesituatie de L<sub>den</sub>-contouren van 48, 56, en 70 dB(A) L<sub>den</sub> geprojecteerd.

Figuur 9 48, 56 en 70 dB(A) Lden-contouren van de referentiesituatie.
