## Afwatering rondweg Neede; vervolg

27 juni 2018

| <b>Titel</b> | Afwatering rondweg Neede; vervolg |
| <b>Opdrachtgever</b> | Provincie Gelderland |

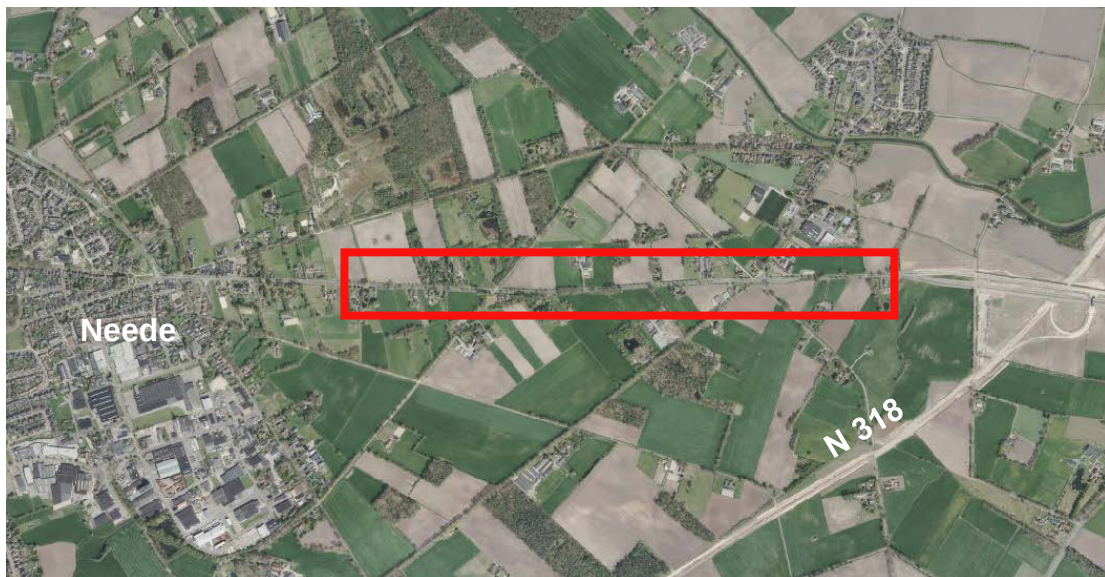
Het wegvak van de N315 tussen km 40.2 en 42.2 is gelegen ten oosten van Neede, tussen de bebouwde kom van Neede en de N318.

Figuur 2.1 Projectgebied N315 tussen km 40.2 en 42.2 (rood omlijnd)(bron kaart: Cyclomedia)

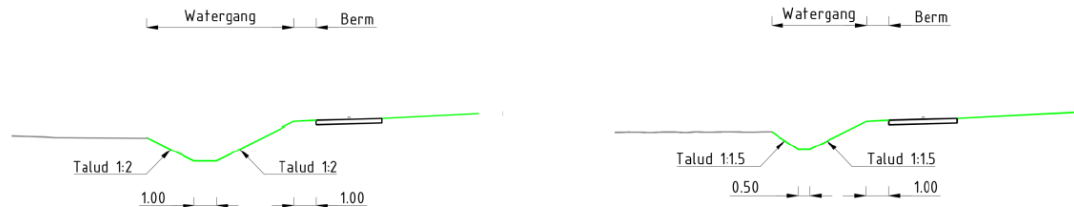
Langs de N315 bevinden zich twee typen watergangen. Ten eerste de A-watergangen die in beheer zijn bij het waterschap Rijn en IJssel. Ten tweede watergangen die in beheer zijn van de provincie Gelderland.

Figuur 2.3 Profiel A-watergang (links) en watergang in beheer bij provincie Gelderland (rechts)

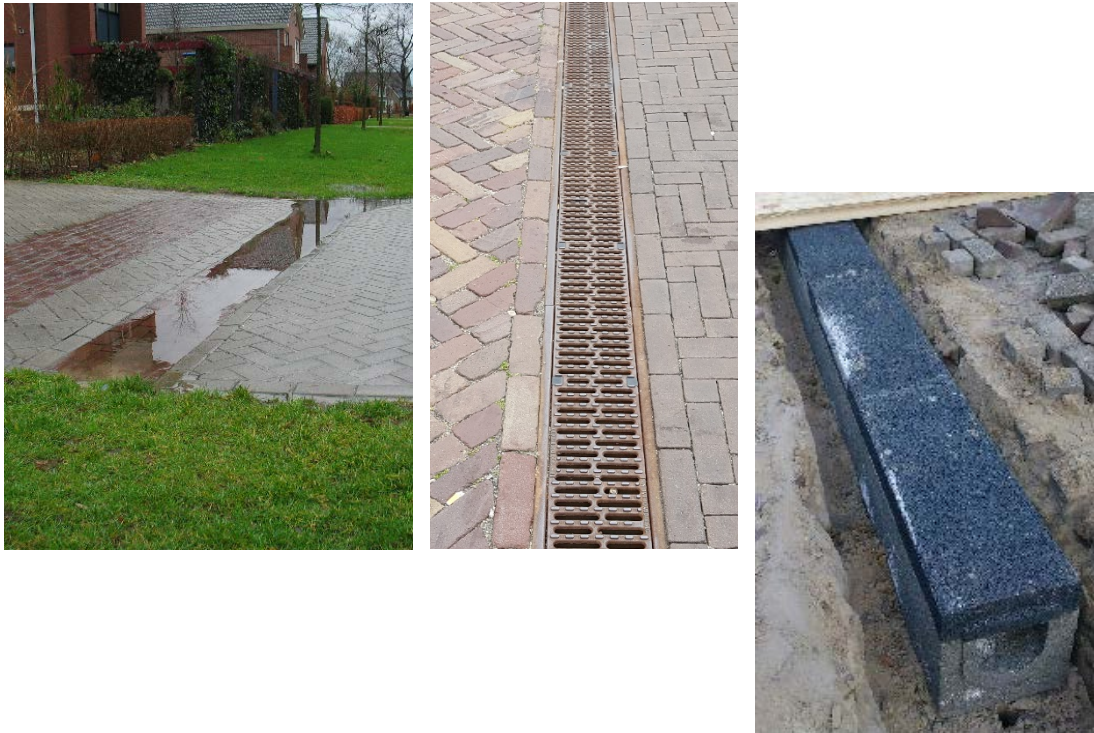
Bij het realiseren van een bermverlaging bij woningen ontstaat mogelijk een conflict ter plaatse van de inrit. Dit hangt mede af van de breedte/diepte verhouding van de bermverlaging. De verlaging moet goed passeerbaar blijven voor verkeer. Het is daarom soms wenselijk om de verlaging daar te vervangen door een andere voorziening. Daarbij kan gedacht worden aan een open goot, een lijngoot (200 mm) of een doorlatende betongoot. Deze laatste bestaat uit een onderbak van doorlatende beton met een los bovinelement, ook van waterdoorlatend beton<sup>1</sup>.

*Figuur 3.5 Open goot (links), lijngoot met rooster (midden) en waterdoorlatende betongoot (rechts)*

<sup>1</sup> De opdrachtgever heeft aangegeven dat de variant met lijngoot en sleufrooster de voorkeursvariant is

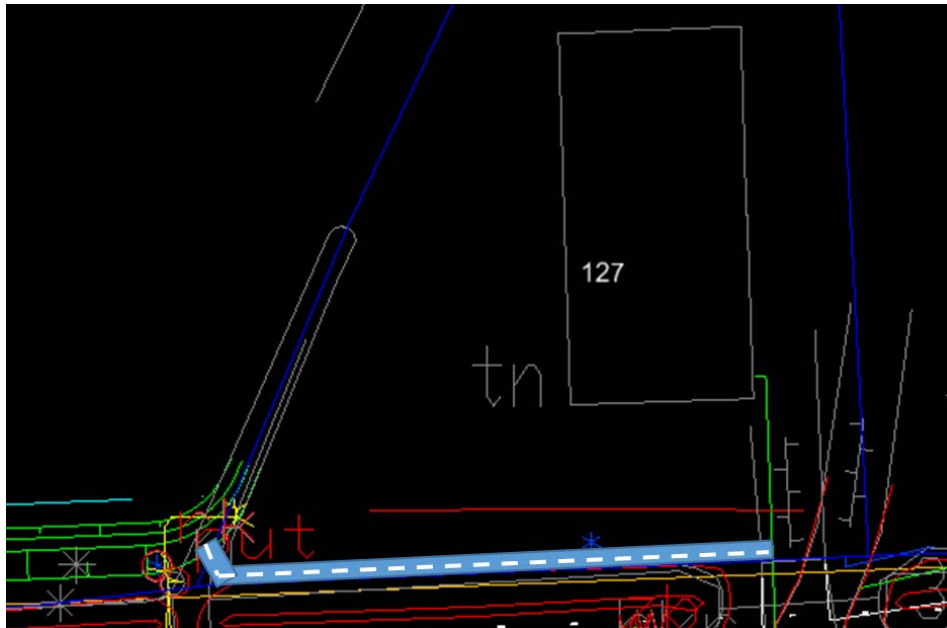
Bij huisnummer 127 wordt aanbevolen een bermverlaging toe te passen conform oplossing B (paragraaf 3.3.2).

Figuur 3.24 Bermverlaging (lichtblauw) met infiltratieriool/drain (witte onderbroken lijn) bij woningnummer 127
