Betreft : Begeleidend schrijven
Project : Burgemeester Hoefnagelstraat 14 Schaijk
Ons kenmerk : MT.16300

Verkennd bodemonderzoek Burgemeester Hoefnagelstraat 14 te Schaijk

Rapportnummer : **MT.16300**

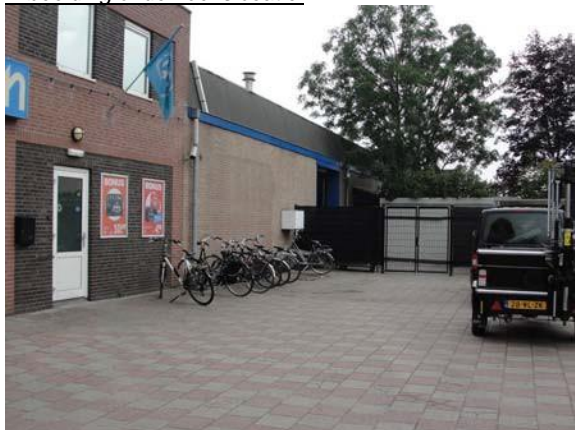
Afbeelding onderzoekslocatie:

De locatie is gelegen in de bebouwde kom van Schaijk. Op de locatie staat een winkelpand. Het pand is ingebruik door een supermarkt. De onderzoekslocatie betreft de twee stroken aan de zijkant van het pand. Aan de oostzijde van het pand is een vetafscheider aanwezig. Men is voornemens het bestaande pand uit te breiden. In bijlage 1c is de onderzoekssituatie weergegeven.

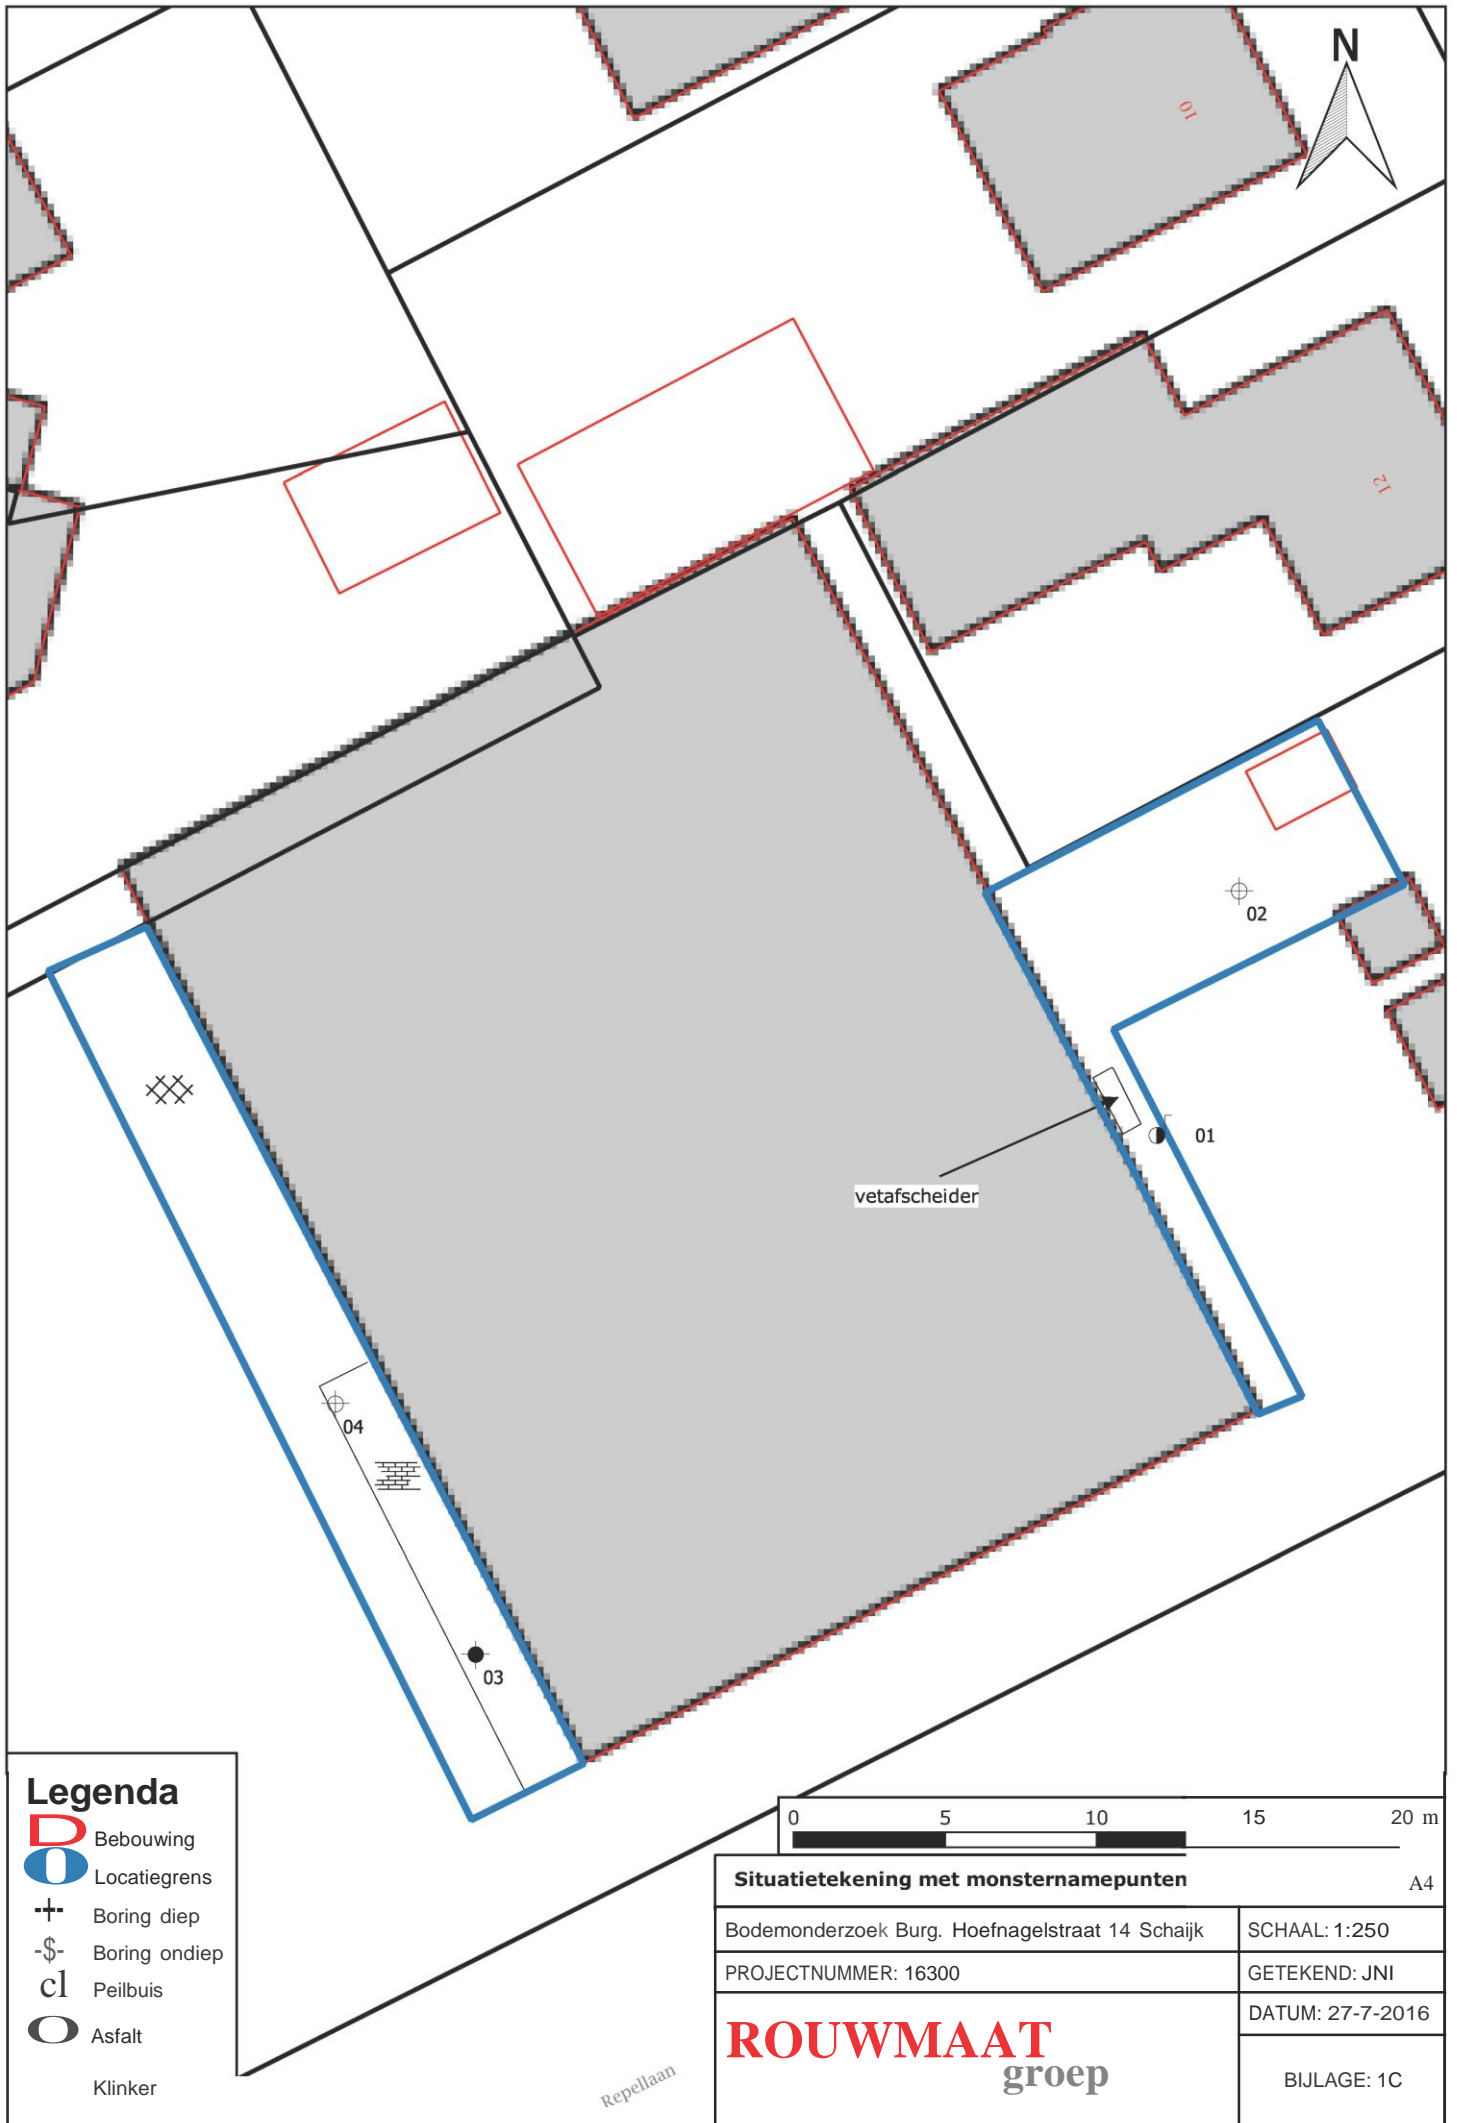
SITUATIETEKENING MET MONSTERNAMEPUNTEN

Aantal boringen (excl. peilbuizen)	Aantal peilbuizen
2 boringen (02, 04) tot ± 50 cm-mv	1 peilbuis (01) filterstelling 195-295 cm-mv
1 boring (03) tot ± 200 cm-mv

Op de tekening in bijlage 1c staan de diverse boringen weergegeven. De boorbeschrijvingen staan beschreven in bijlage 2.
