Memo

Betreft: Advies uitvoering werkzaamheden in EVZ Mun m.b.t. de Das
Project: Ecologische verbinding Mun
Door: Drs. R. de Beijer (Ecoloog Dienst Landelijk Gebied)
Datum: 18 april 2012

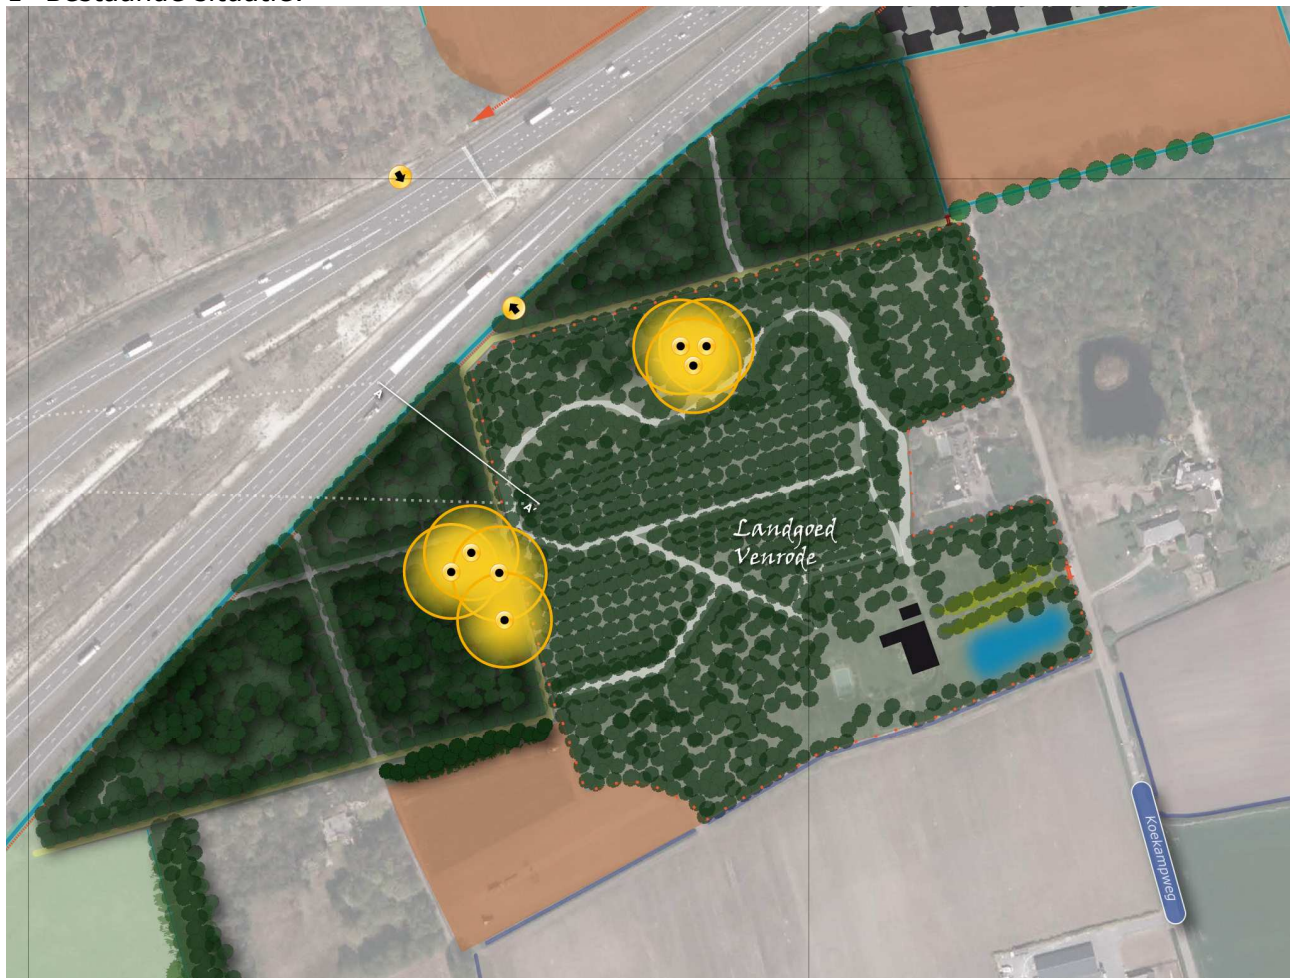
1- Bestaande situatie:

In de kaartjes hieronder zijn de bosgebiedjes weergegeven waar de genoemde (bij)burchten gelegen zijn en waarvoor de bovenstaande randvoorwaarden gelden (gele cirkels: 25 meter-zone).

Gezien de bovenstaande randvoorwaarden wordt geadviseerd om géén bos te dunnen in de directe omgeving (> ca. 25 m) van de aanwezige (bij)burchten. Ook bij het nieuw aan brengen van raster wordt geadviseerd dit op redelijke afstand (> ca. 15 m) van de bestaande (bij)burchten, pijpen en ingangen te doen. Bij het (ver)plaatsen van het raster moet voorkomen worden dat rasterpalen op bestaande gangen worden geplaatst. Ook dient het raster voldoende 'dassen doorlaatbaar' te zijn. Dit kan het makkelijkst door het raster niet in te graven (dit is in de huidige situatie ook niet gebeurd) en op herhaaldelijke afstand een kleine onderdoorgang te graven van ca. 30 cm diep t.o.v. onderkant raster. Zo kan de das makkelijk onder het raster doorkruipen.
