Bijlagen

Onderzoek naar de geluidsbelasting
vanwege wegverkeerslawaai op de
op het Rohé-terrein te Noordwolde-
Zuid nieuw te realiseren woningen

Rapport 4051308.R02

5 juli 2006

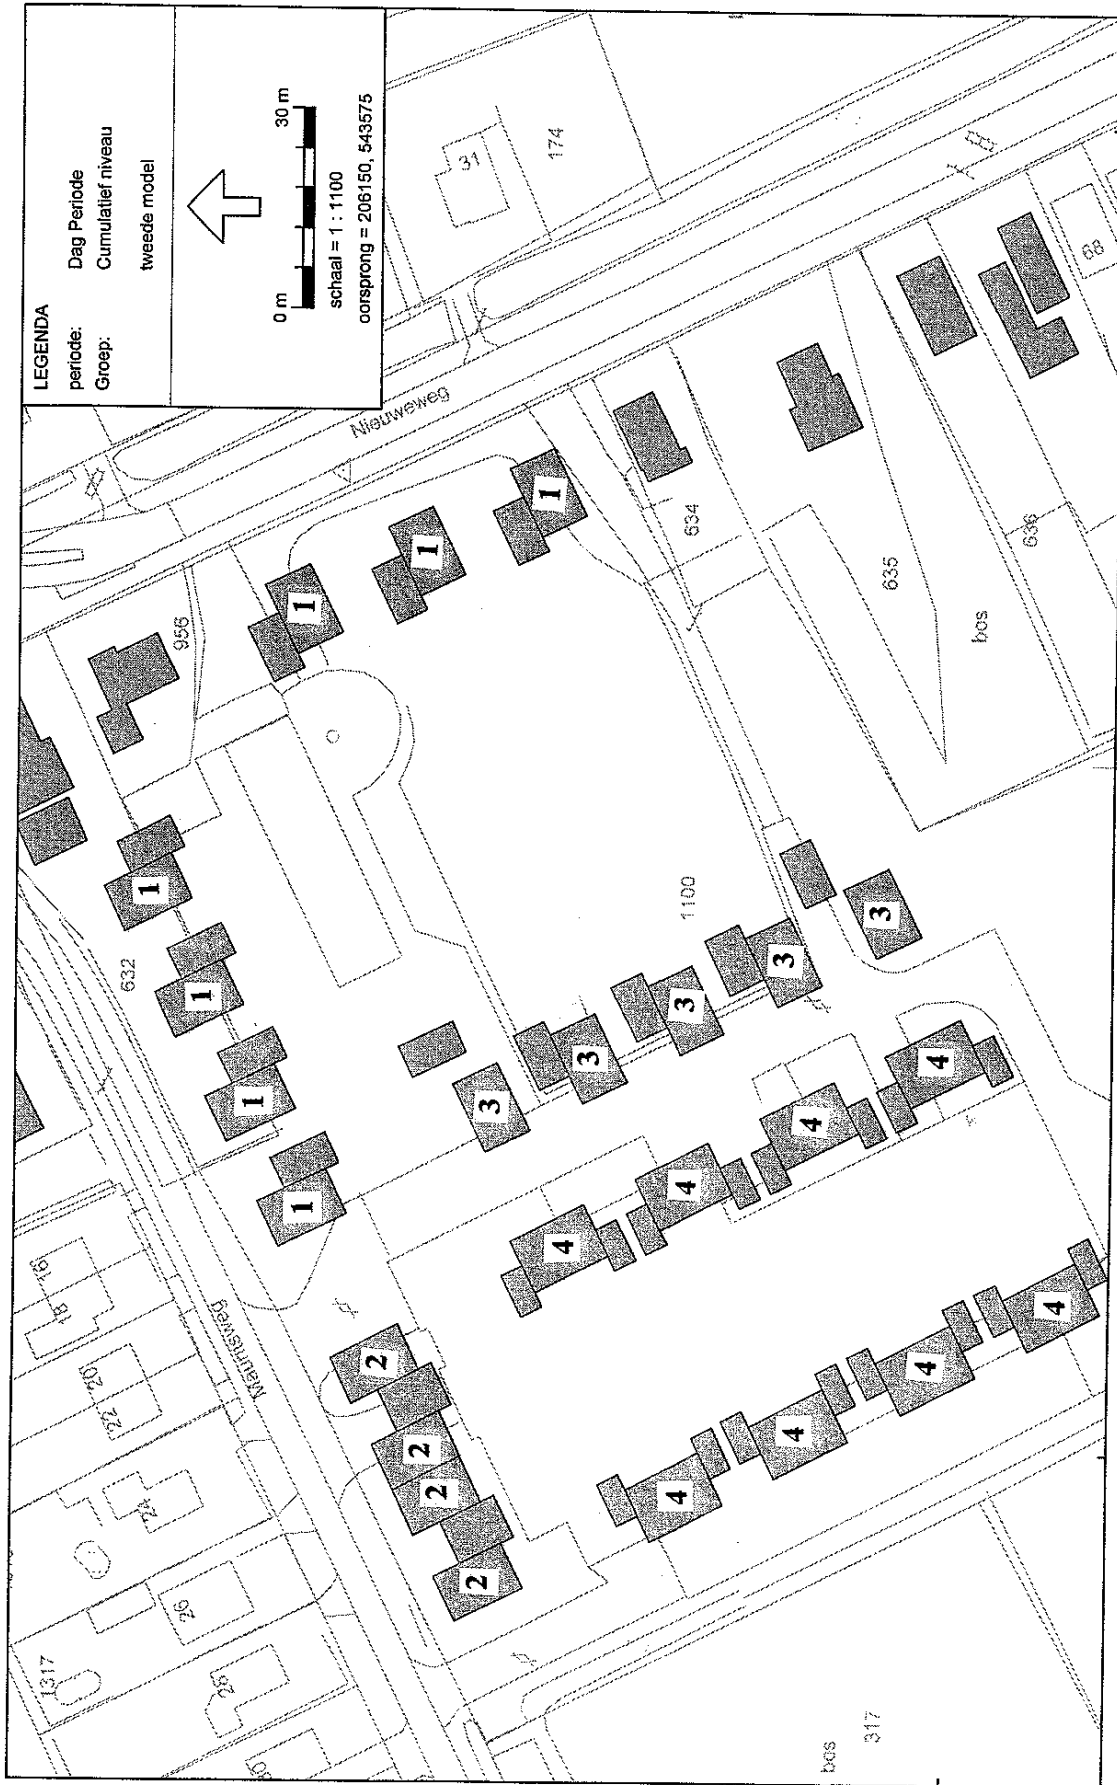
Overzicht woningtypes

In figuur 4 is een overzicht gegeven van de verschillende woningtypes bedoeld om een beter inzicht te geven in de berekeningsresultaten van tabel 2 voor de nieuw te bouwen woningen. De in tabel 2 omschreven woningtypes komen overeen met de nummering van de woningen gegeven in figuur 4.

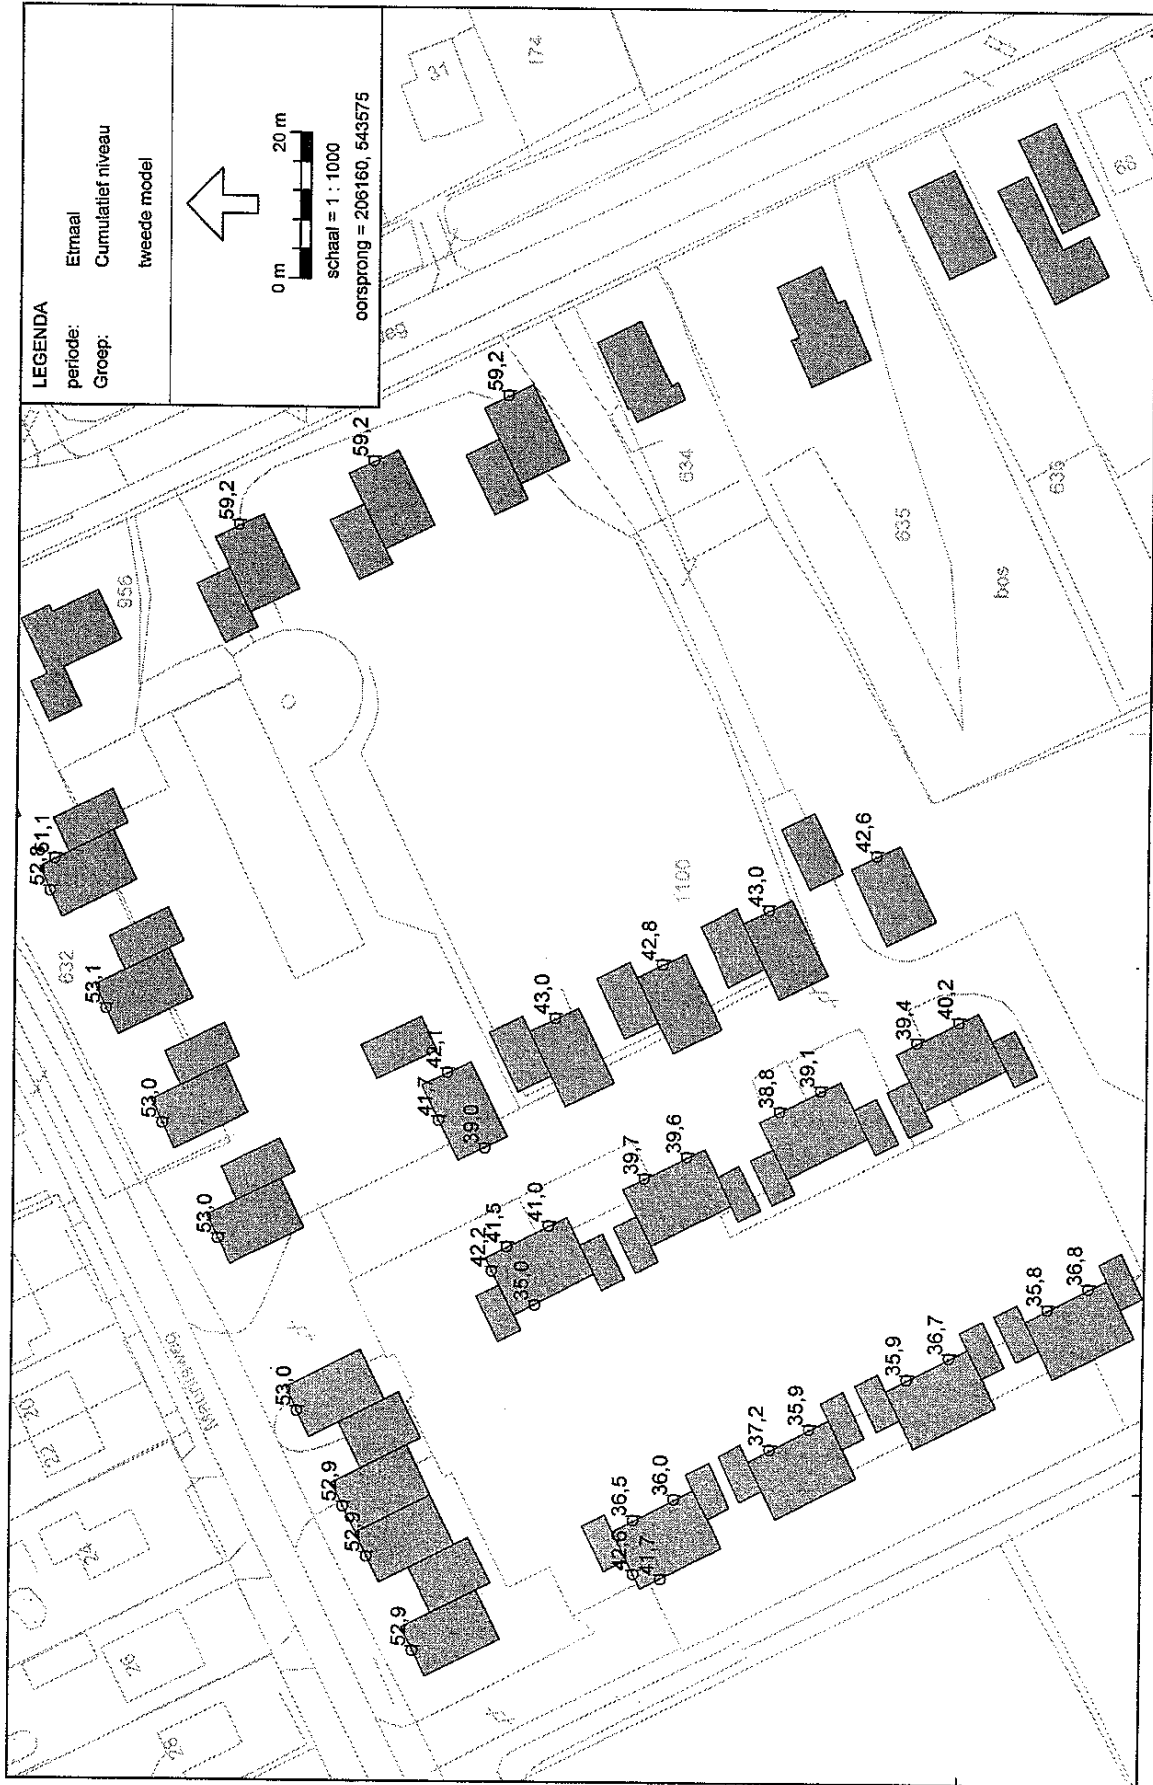
Overzicht van het rekenmodel met per ontvangpunt aangegeven de berekende etmaalwaarde geluidsniveaus vanwege de cumulatieve bijdrage van de verschillende wegen

De berekende cumulatieve etmaalwaarde geluidsbelasting vanwege het wegverkeer over de Nieuweweg en de Mauritsweg bedraagt maximaal 59 dB(A) invallend op de langs de Nieuweweg te realiseren woningen van woningtype 1 [ontvangerpunt 01 t/m 03]. Een nader overzicht van de cumulatieve etmaalwaarde is gegeven in bijlage 3.3, figuur 7 en tabel 2.

Geluidwerende voorzieningen zijn noodzakelijk voor woningen met een geluidsbelasting van meer dan 55 dB(A). Dit zijn de drie woningen van woningtype 1 gelegen langs de Nieuweweg.

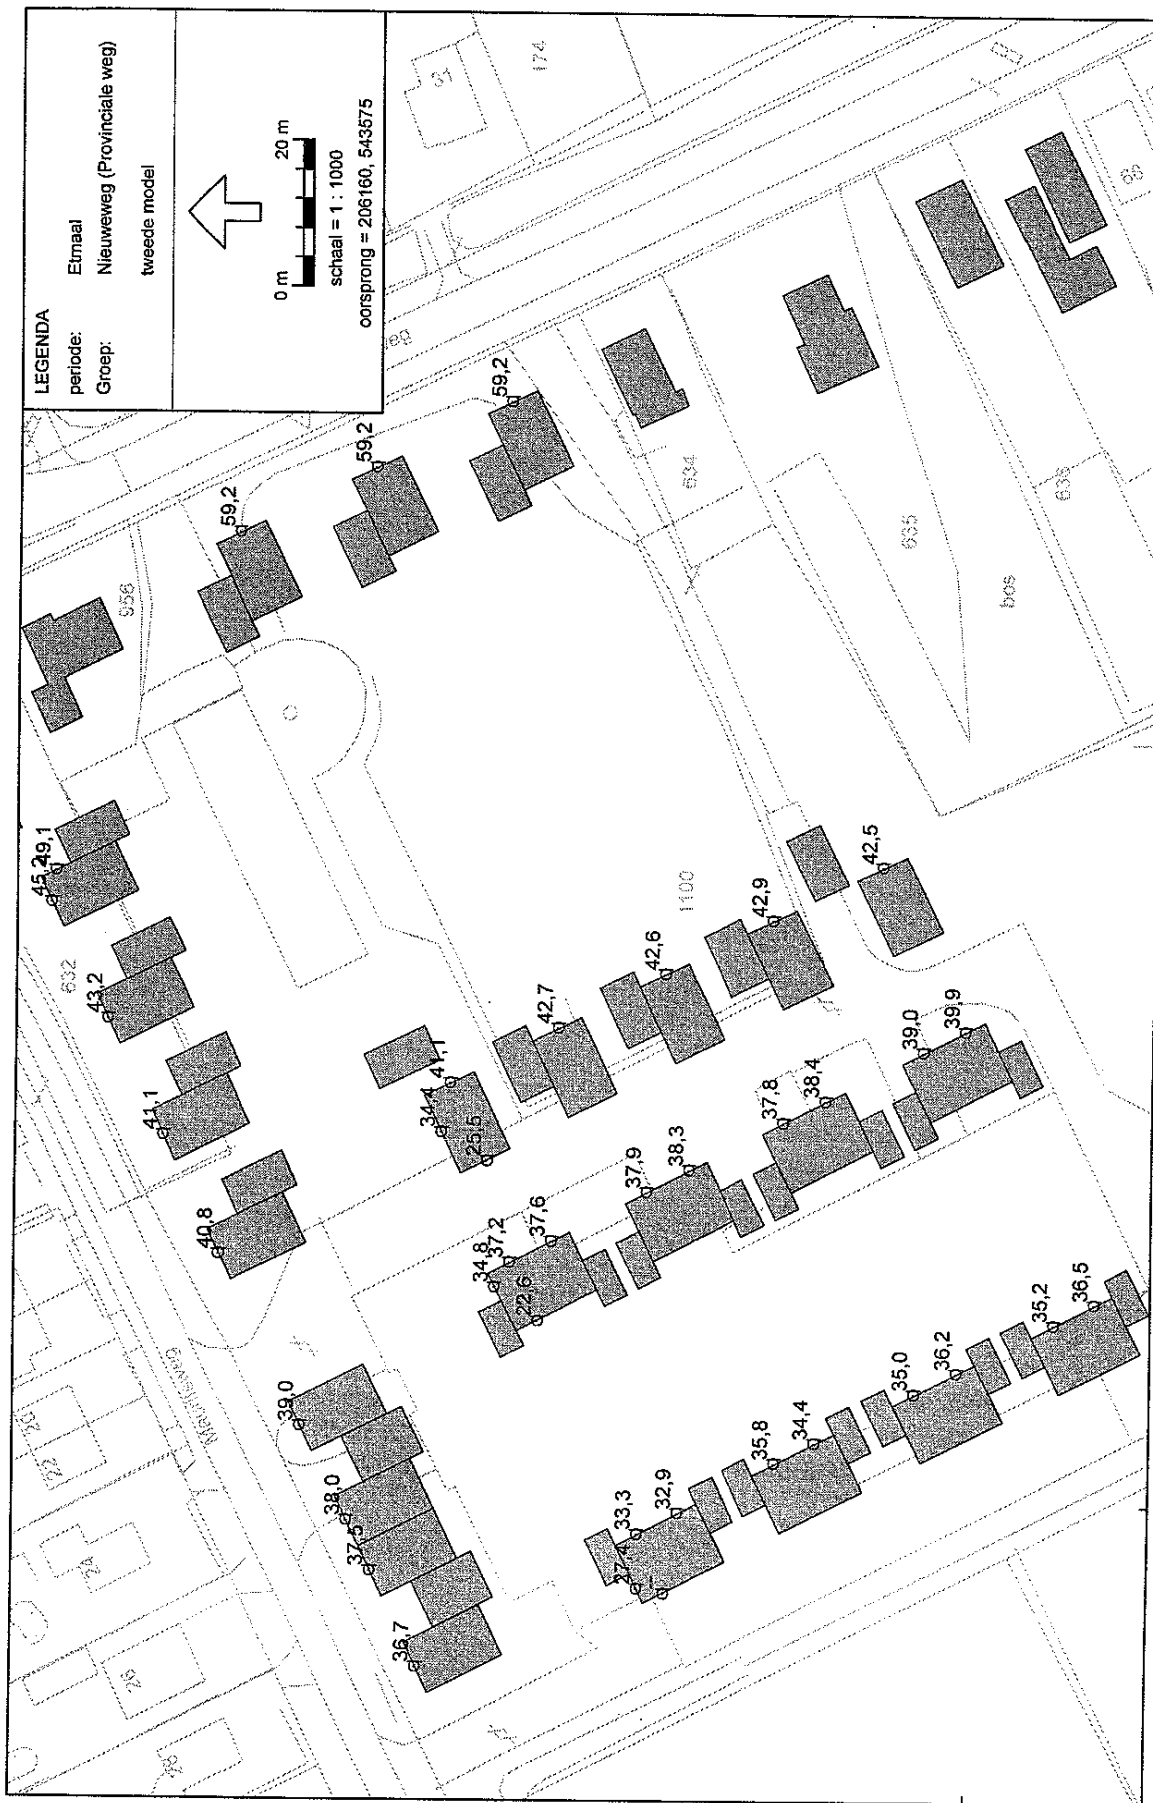
Overzicht van het rekenmodel met per ontvangerpunt aangegeven de berekende etmaalwaarde geluidsniveaus vanwege uitsluitend het wegdeel Nieuweweg (Provinciale weg)

De berekende etmaalwaarde geluidsbelasting vanwege uitsluitend het wegverkeer over de Nieuweweg bedraagt maximaal 59 dB(A) invallend op de langs de Nieuweweg te realiseren woningen van woningtype 1 [ontvangerpunt 01 t/m 03]. De toetsingswaarde na aftrek van 5 dB conform artikel 103 van de Wet geluidhinder bedraagt maximaal 54 dB(A). De voorkeursgrenswaarde van 50 dB(A) wordt overschreden met maximaal 4 dB. De maximale ontheffingswaarde van 65 dB(A) wordt niet overschreden. Ter plaatse van de overige woningen wordt voldaan aan de voorkeursgrenswaarde van 50 dB(A). Een nader overzicht van de toetsingswaarde is gegeven in bijlage 3.1 en in tabel 2.

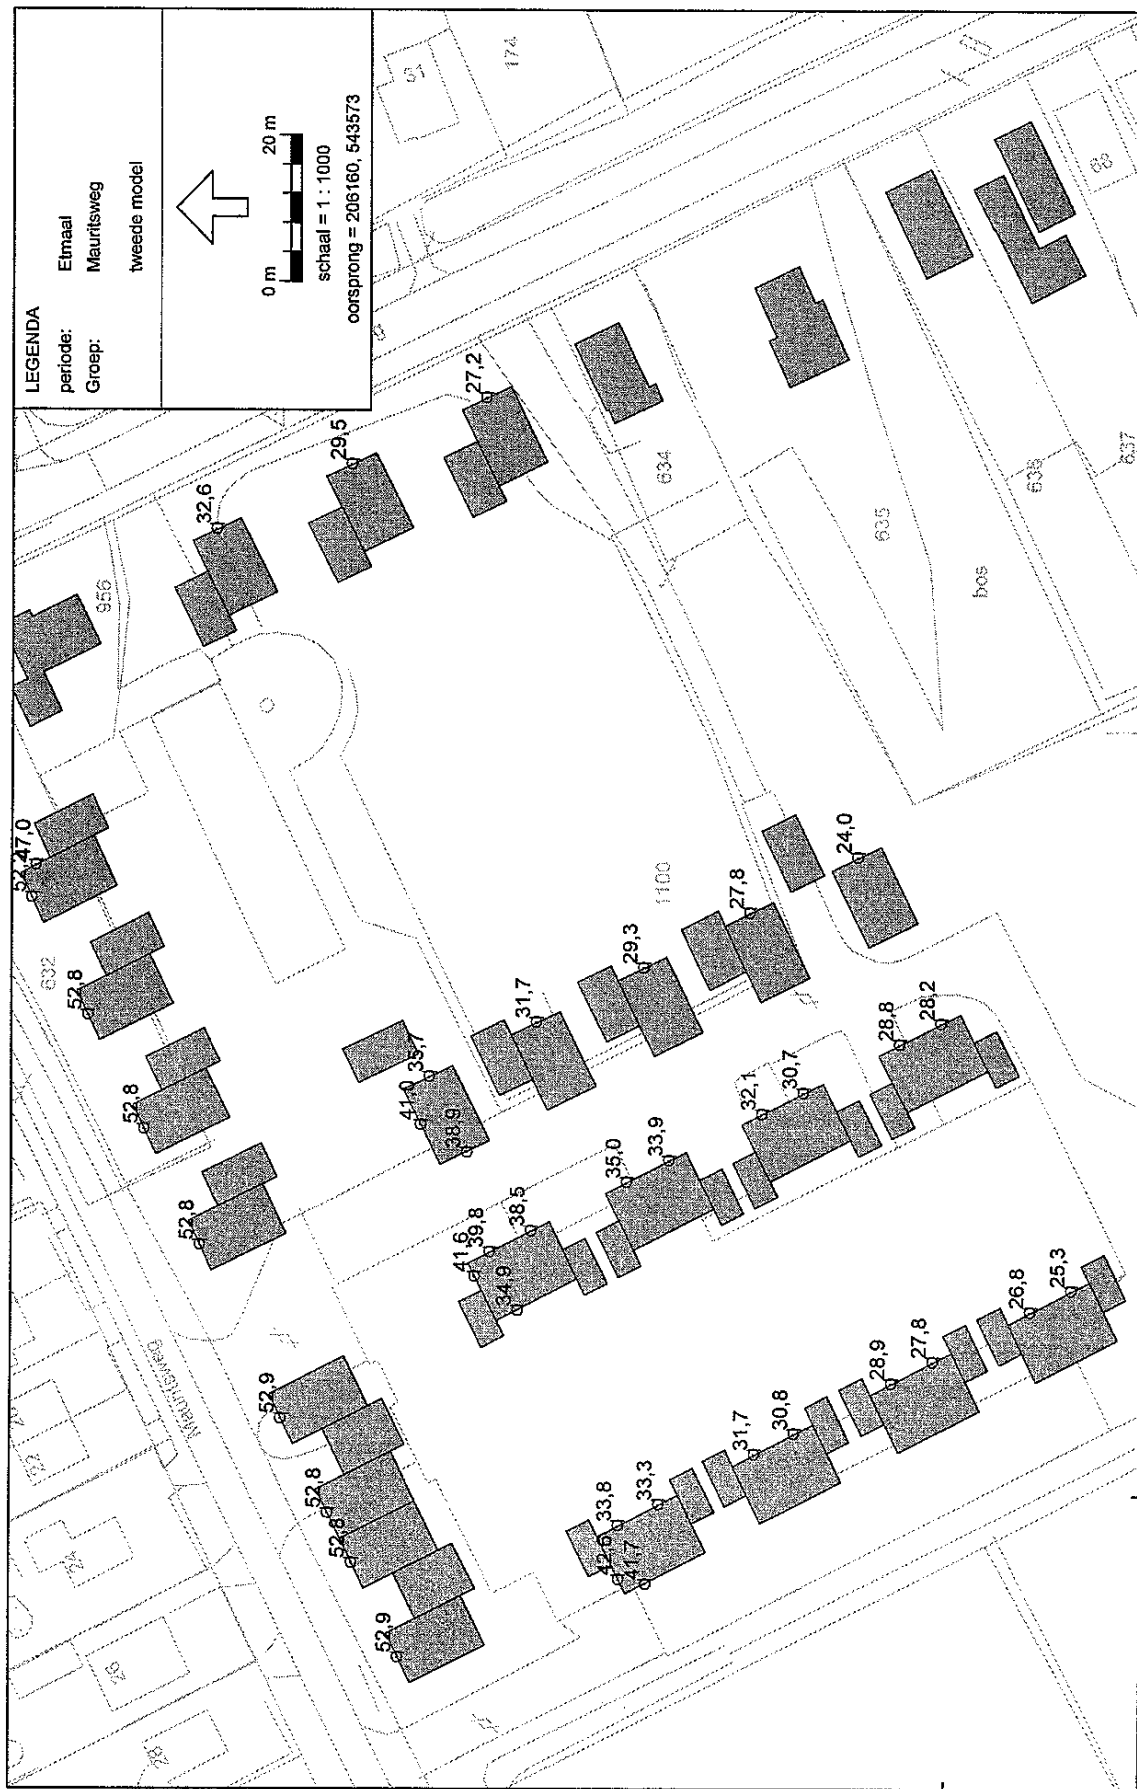
Overzicht van het rekenmodel met per ontvangerpunt aangegeven de berekende etmaalwaarde geluidsniveaus vanwege uitsluitend het wegdeel Mauritsweg
