Boorpuntenkaart

56933-Afferden-Van Heemstraweg_BO+IVO_K

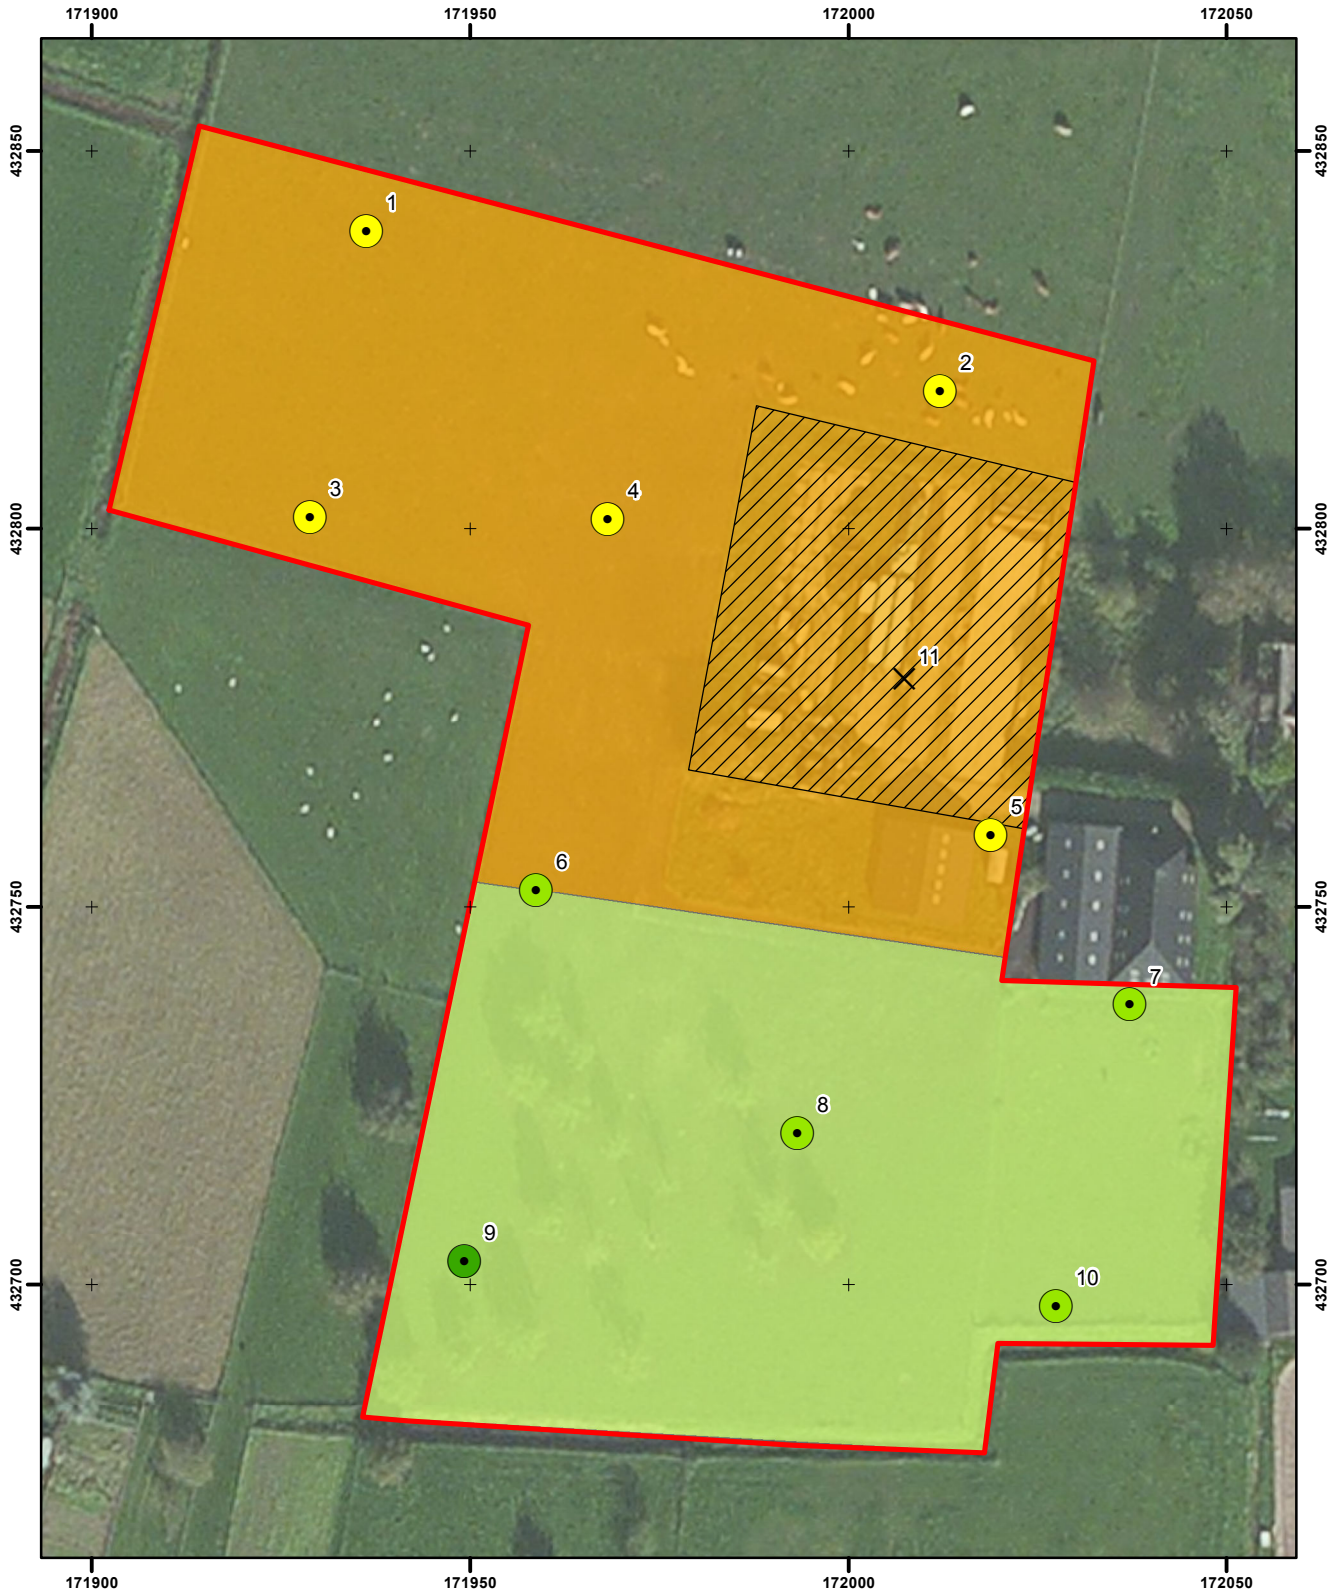
Dijkdoorbraakafzettingen op oever- op beddingafzettingen

Dijkdoorbraakafzettingen op kom- op (dunne laag oeverafzettingen) op beddingafzettingen

Dijkdoorbraakafzettingen op komafzettingen

Verstoord bodemprofiel

Geen vervolgonderzoek noodzakelijk

Vervolgonderzoek door middel van een karterend booronderzoek
