WATERHUISHOUDKUNDIG PLAN

Plan "Lomanskamp 2" te Beuningen
Niehof B.V.

Kenmerk Buro Aardevol: SIP-170410-WHKP-01 (versie 4)

Datum: 2 mei 2019

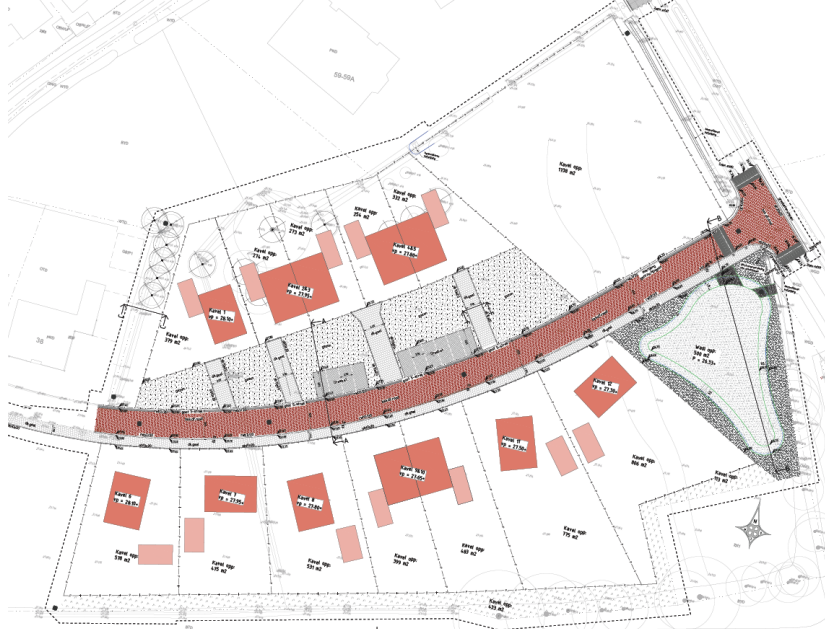
Figuur 2 Ontwerp plangebied "Lomanskamp 2"

In figuur 2 is zijn de contouren van het ontwerp opgenomen met de geplande verkaveling.

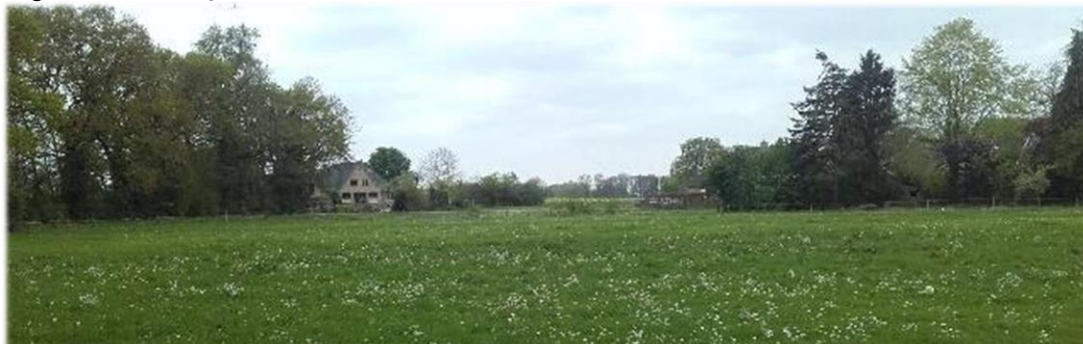
Figuur 2.1: Foto planlocatie

De locatie is momenteel in gebruik als grasland. Door het grasland lopen een aantal sloten, welke zorgen voor de afwatering. Aan zowel de noord, zuid, als oostzijde is begroeiing aanwezig. Aan de westzijde ligt de woonwijk Lomanskamp (deel 1), welke wordt uitgebreid op onderhavig onderzoeksgebied. Op of rondom de locatie zijn geen activiteiten bekend welke kunnen leiden tot bodemverontreiniging.

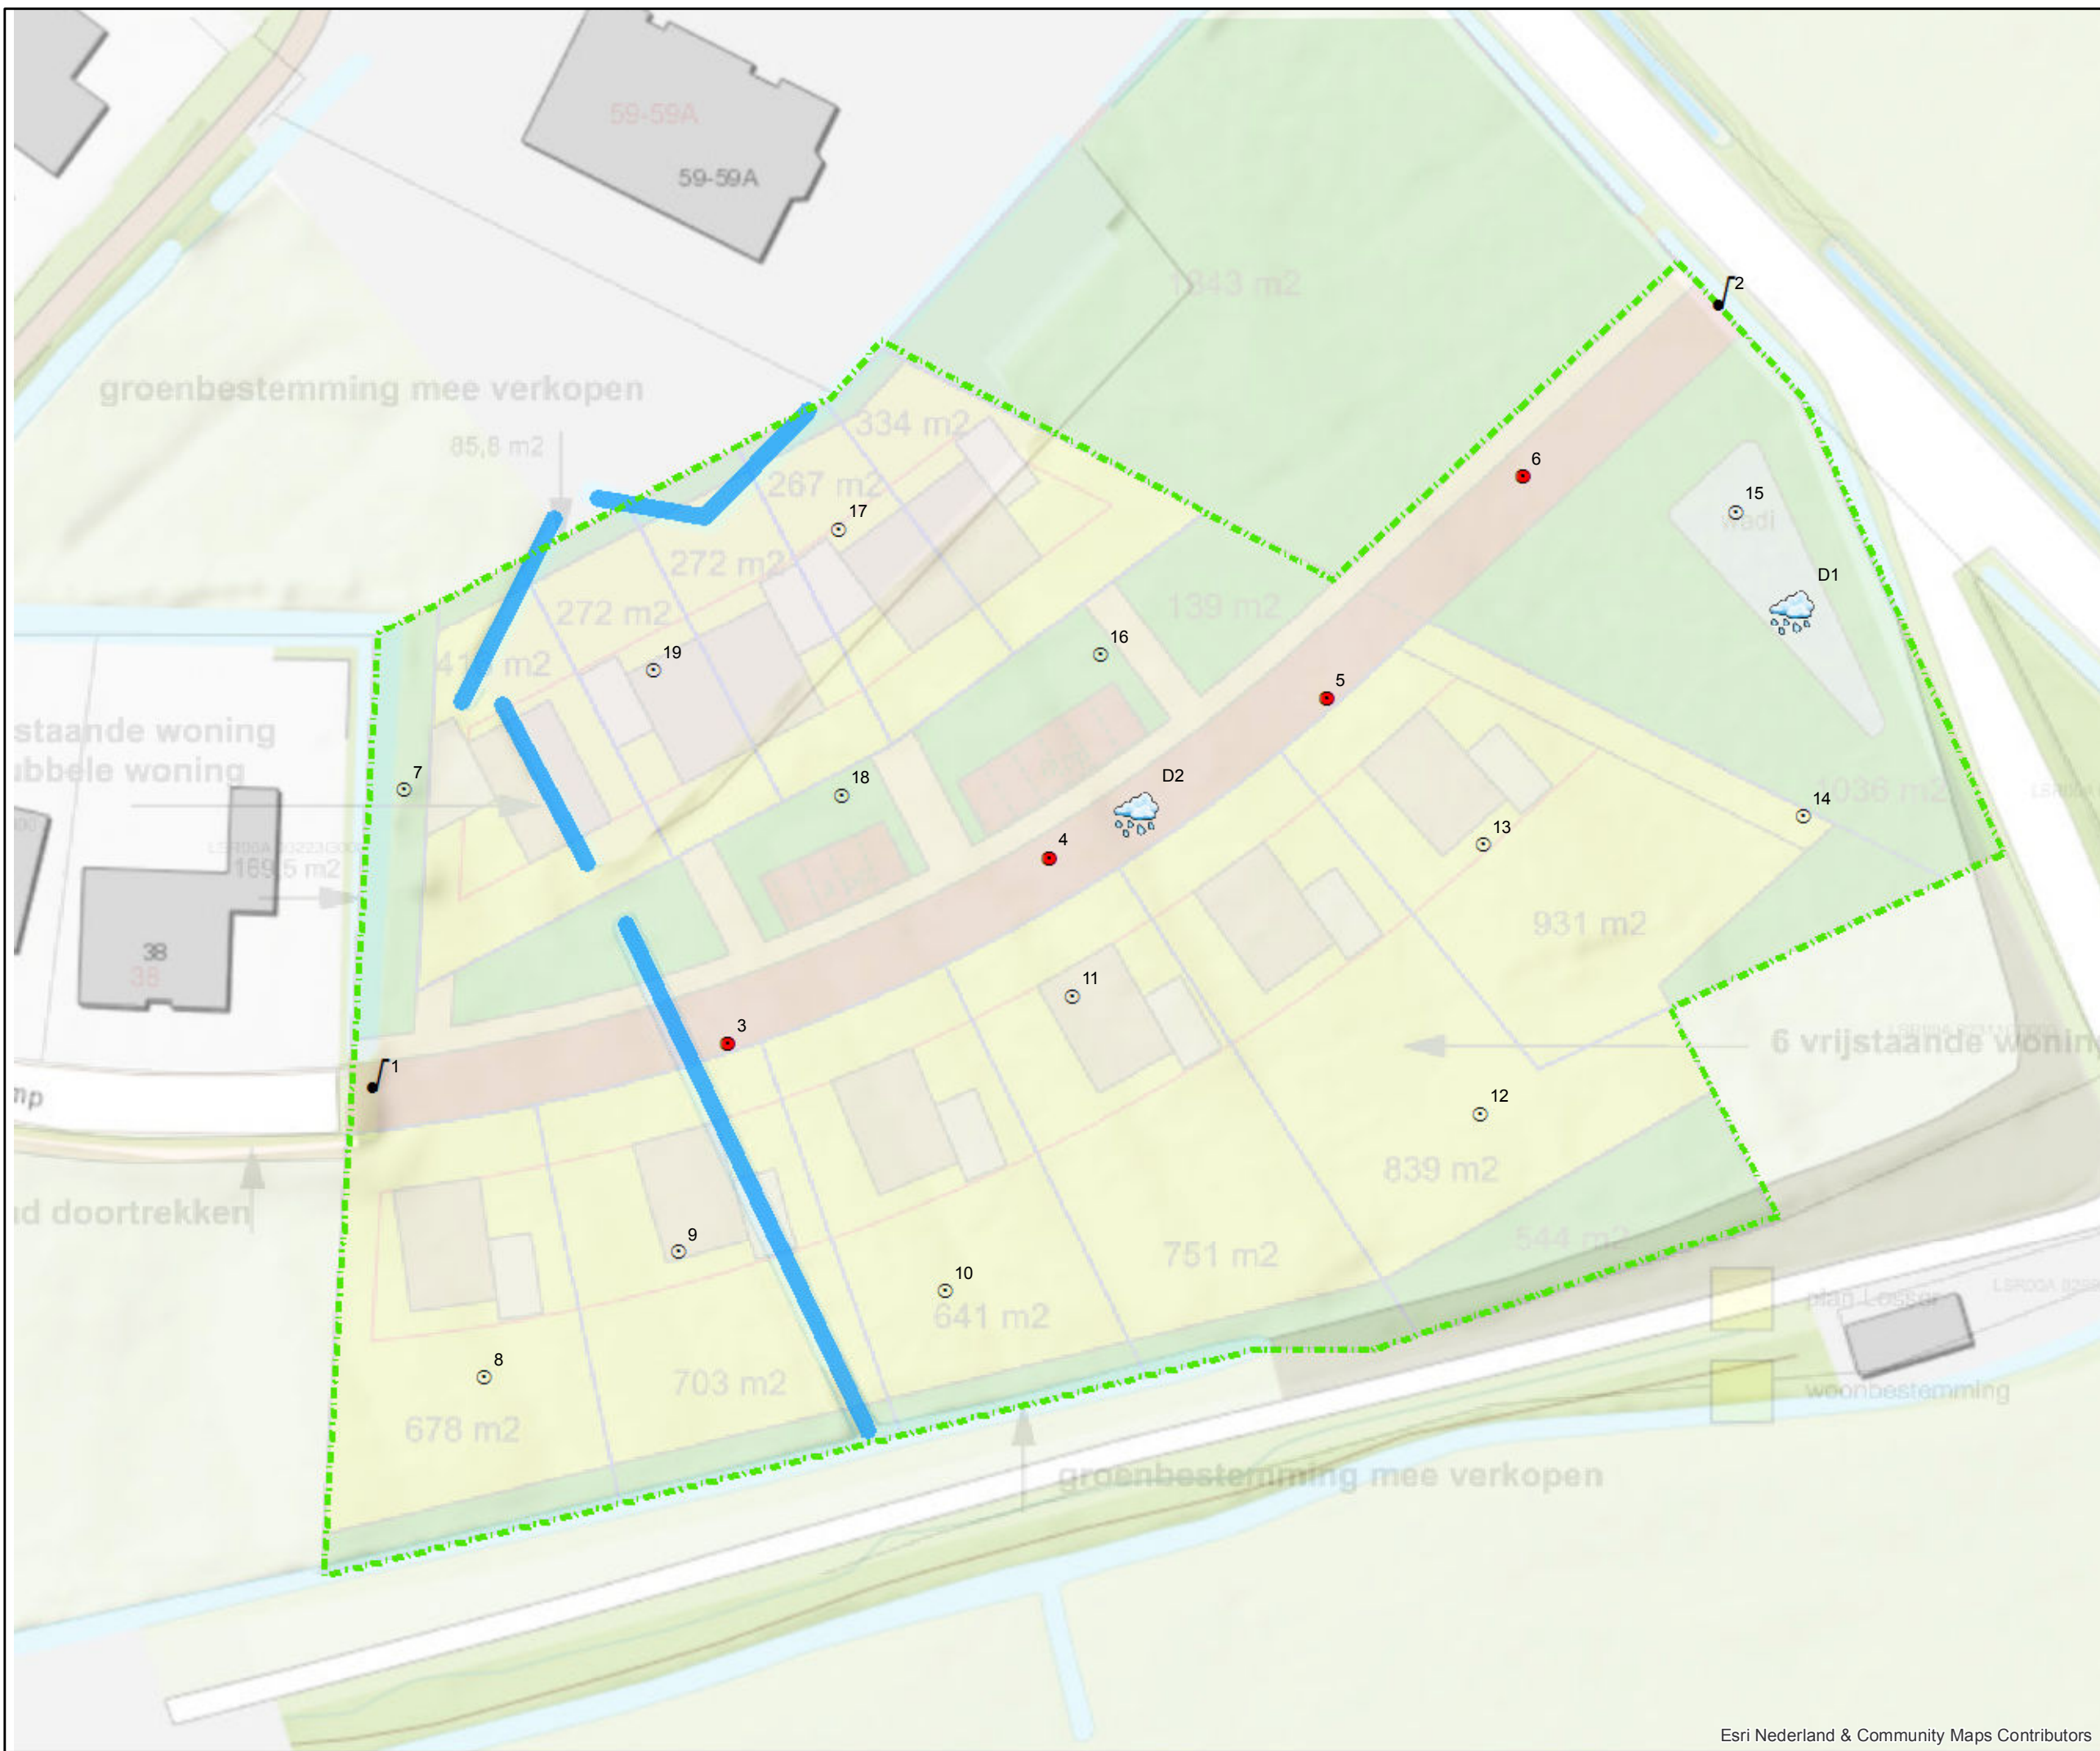
Omschrijving:
Planlocatie met boorpunten

Infiltratietest
 -

peilbuis
