## RAPPORT

### Verkennd bodemonderzoek Zuidlaarderweg 24 te Annen

**Projectnummer** : 16KL205

**Datum** : 9 juni 2016

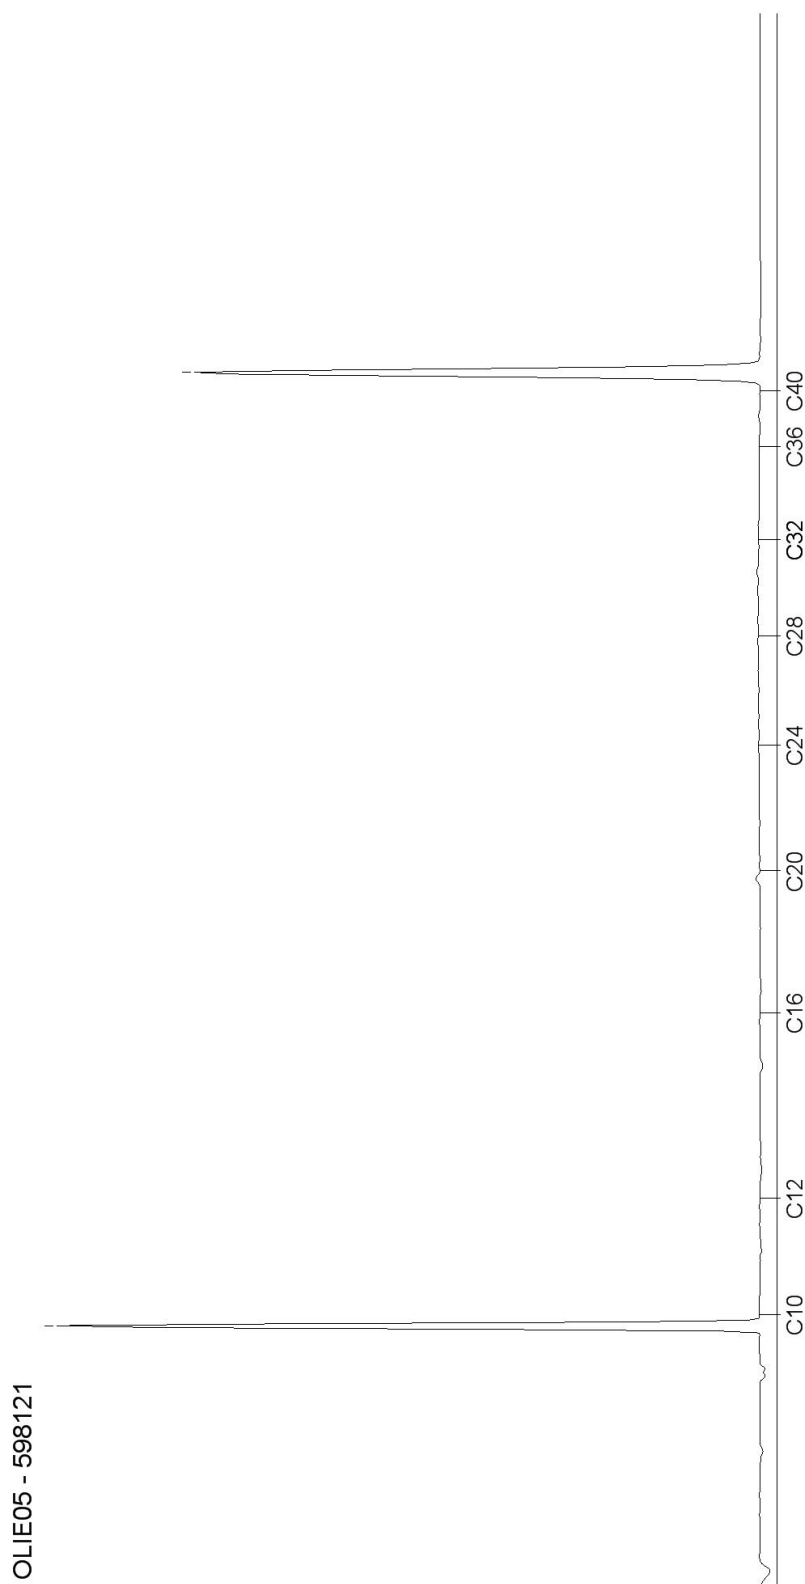
**Monsteromschrijving: 1.2, 2.2, 13.2, 14.2, 17.2, 20.2, 21.2, 22.2, 22.3, 23.2>MM3**

Chromatogram for Order No. 588677, Analysis No. 598121, created at 03.06.2016 08:39:35

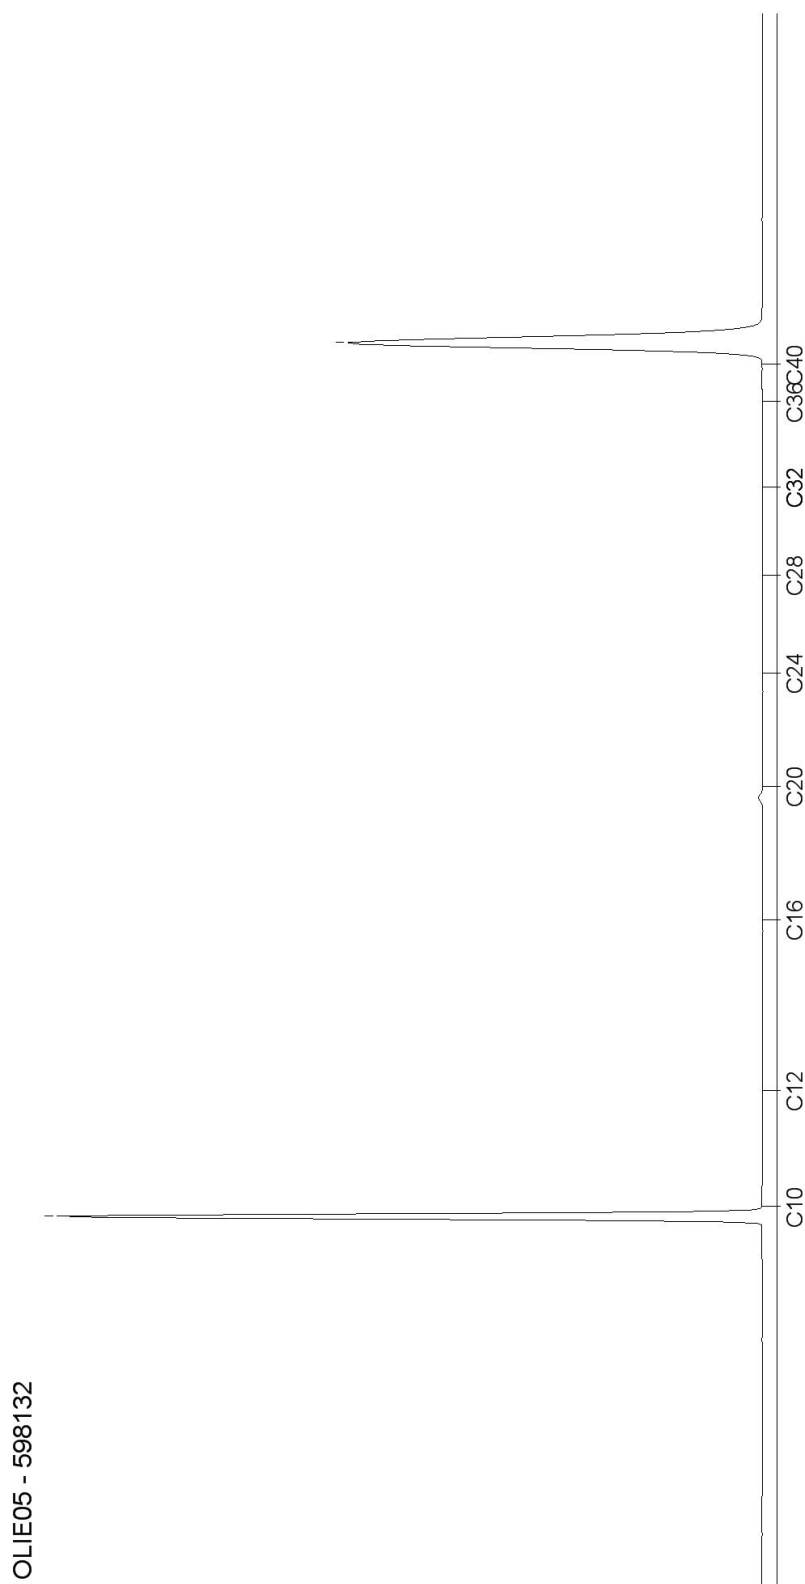
**Monsteromschrijving: 1.3, 1.4, 1.5, 2.3, 2.4, 2.5>MM5**

Chromatogram for Order No. 588677, Analysis No. 598132, created at 03.06.2016 08:53:30

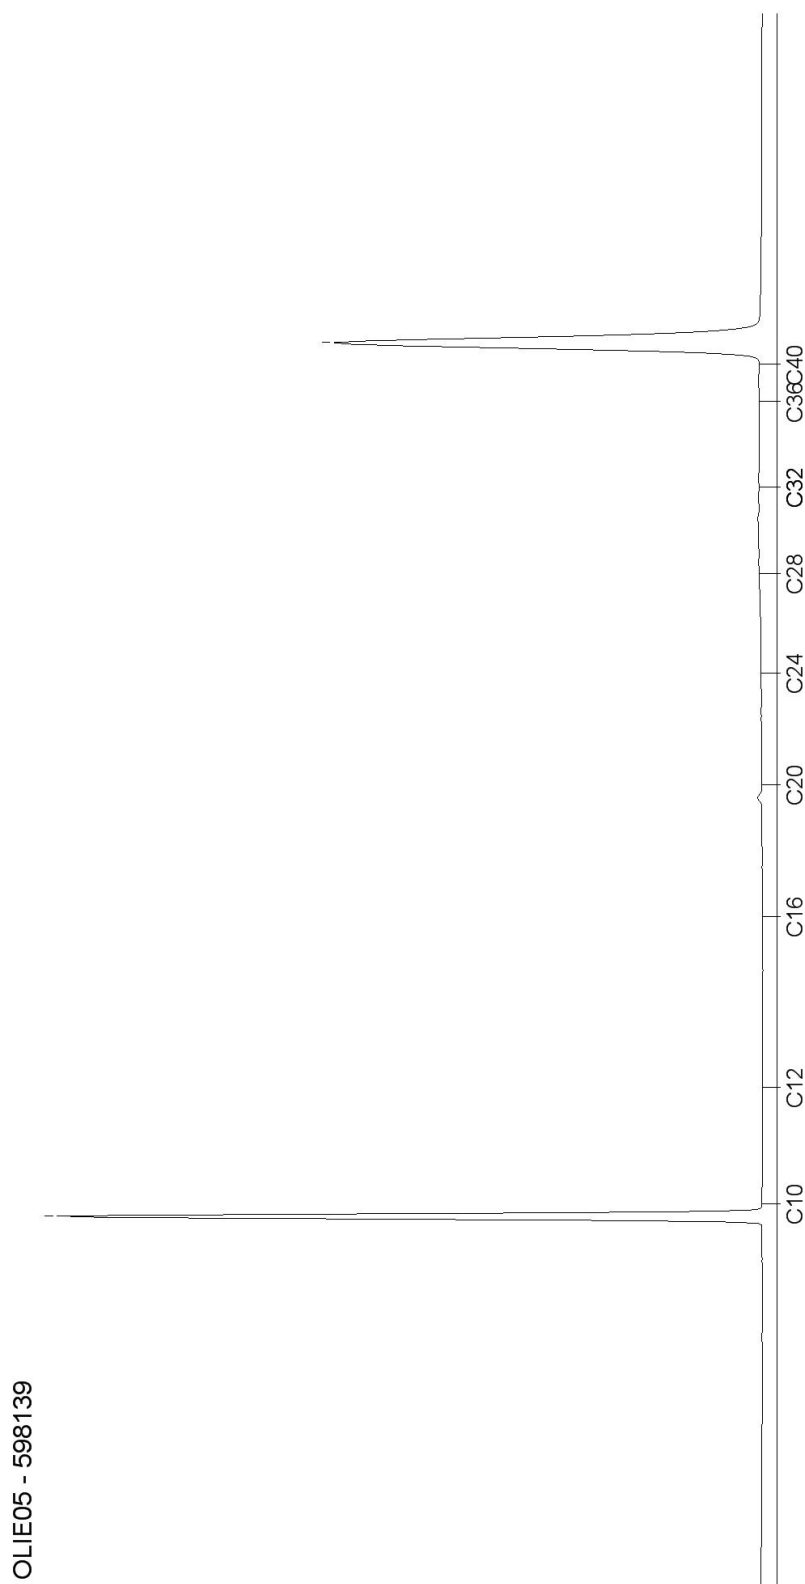
**Monsteromschrijving: 101.2, 102.2, 103.2>MM6**

Chromatogram for Order No. 588677, Analysis No. 598139, created at 03.06.2016 08:53:30

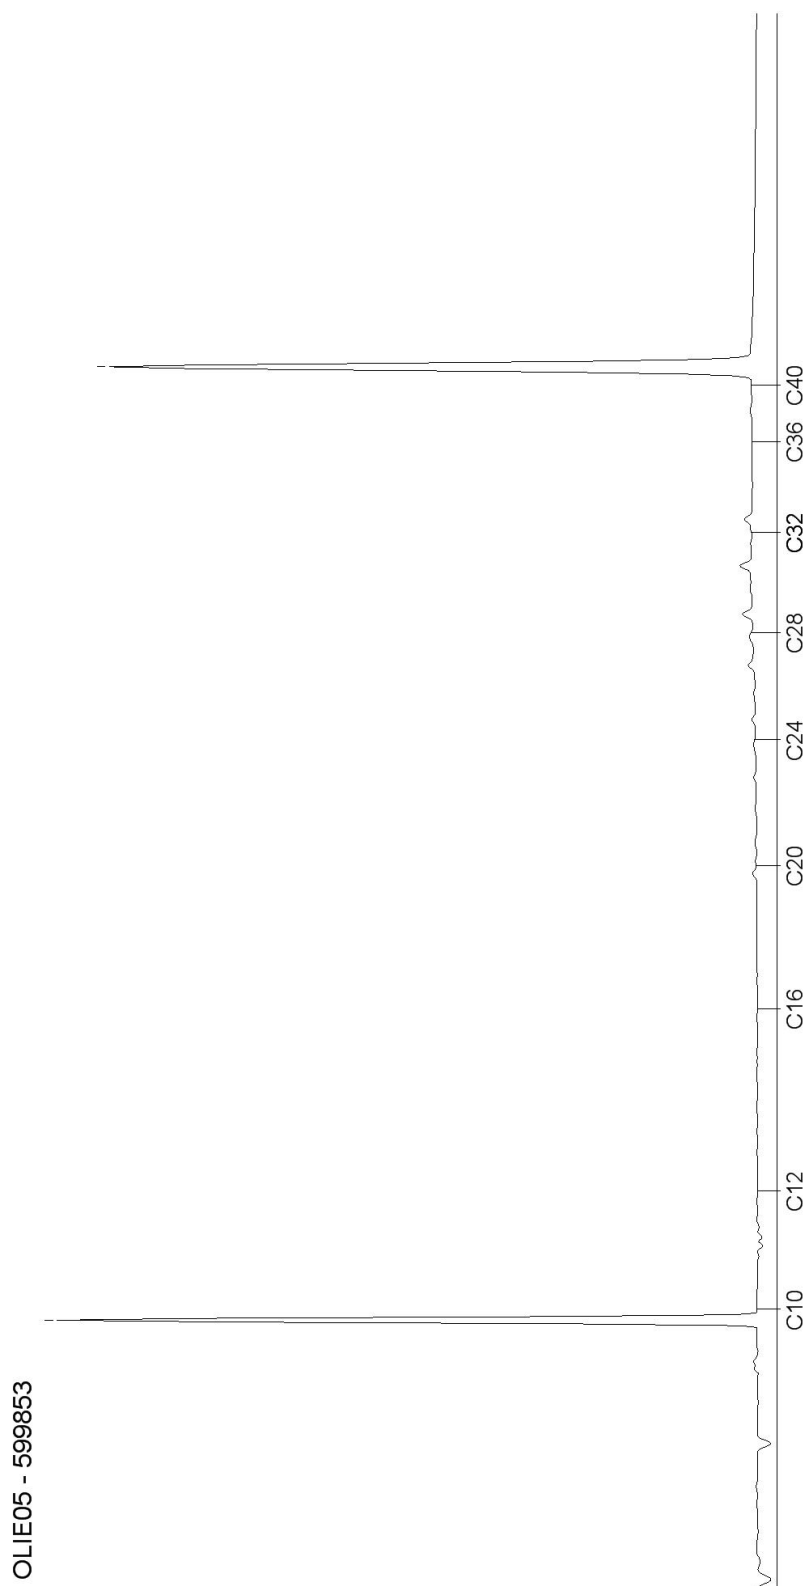
**Monsteromschrijving: MIX(MMGN + MMGW)**

Chromatogram for Order No. 589002, Analysis No. 599853, created at 06.06.2016 08:23:53
