betreft : Visuele inspectie vleermuizen/mussen  
behandeld door : J. Hoekstra

Ik ben gevraagd om een visuele inspectie te doen of er vleermuizen in uw boerderij zitten aan de vijzelweg 12 te Eext.

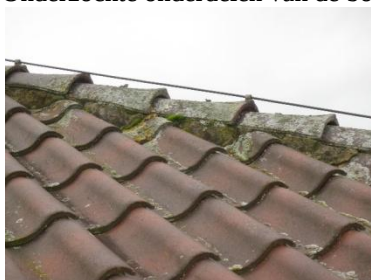
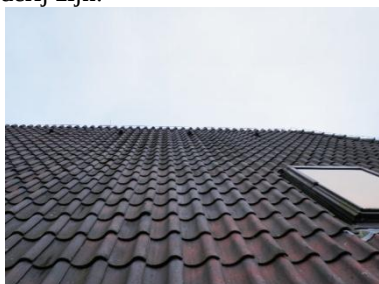
Foto 1

De dakpannen en het dak heb ik bekeken op de mogelijkheid of er hier vleermuizen zitten of hebben gezeten. De dakpannen zitten goed tegen elkaar aan (foto's 1), ze sluiten voldoende af om vleermuizen kans te geven tot binnen gaan. Bij het klimmen op het dak heb ik gekeken naar de dakconstructie (foto 2), een beschoten dak is hier het geval.

Ik heb gekeken onder de pannen naar sporen, kras sporen van de pootjes en ontlasting van de vleermuis. Deze zijn niet gevonden. Uit ervaring weet ik, dat als er vleermuizen zijn dan kun je vrij snel onder de pannen deze sporen vinden zowel in de winter als in de zomer maanden. Ook boven de dakramen zijn geen sporen aangetroffen.

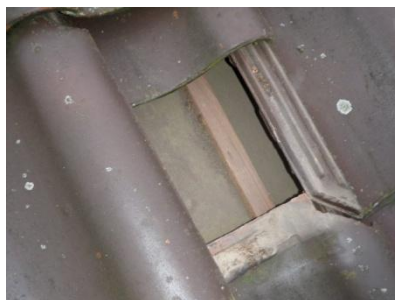
Foto 2

Ik heb ook gekeken naar nesten of verblijf plaatsen van de huismus, deze heb ik niet aan getroffen bij de boerderij onder de dakpannen.

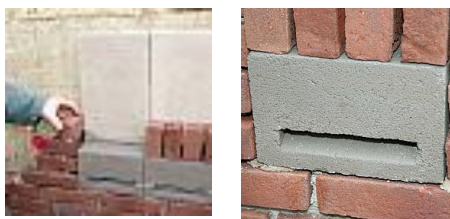
Een voorbeeld voor vleermuizen toe laten in de spouw ziet u hier, hiervan kan men meerdere naast elkaar in de spouw plaatsen tijdens de bouw.

Hiervoor zijn diverse kasten beschikbaar voor in de spouw te plaatsen waar de vleermuizen in kunnen gaan tijdens de zomer maanden. De eigenaar wil graag vleermuizen bij zijn woning, dit in ver band met de aanwezigheid van vliegen in de zomermaanden.

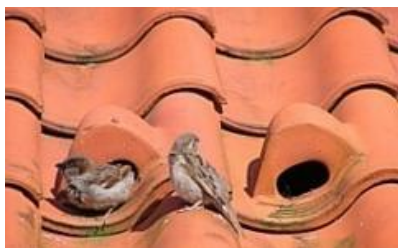
Ook voor de mus wil men graag mogelijkheden onder de pannen maken voor nestel gelegenheid, hier kan men de vogelvide voor gebruiken (foto).

Maar ook diverse andere soorten van nestkasten of speciale nest pannen zijn hiervoor beschikbaar.
