| Onderwerp: | <b>verkennend milieukundig bodemonderzoek volgens<br/>NEN 5740+A1 Vaart nr. 3 t/m 11 te Gasselternijveen</b> |
| Projectnummer: | <b>22-M10648.01</b> |
| Opdrachtgever: | <b>Gemeente Aa en Hunze</b> |
| Datum: | <b>31 juli 2023</b> |

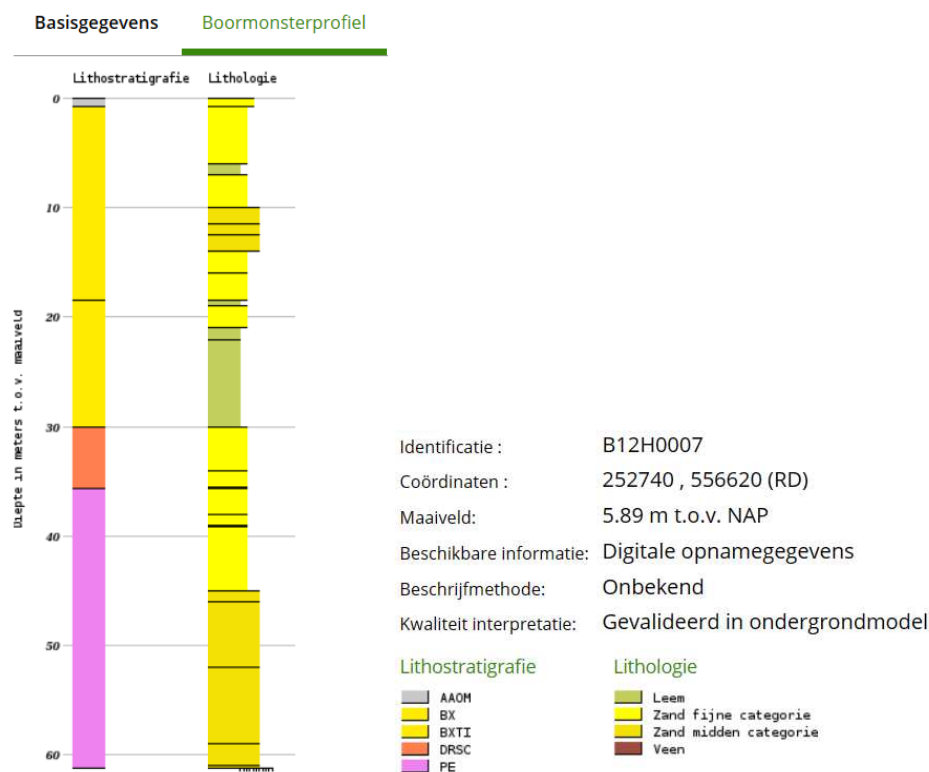
*tabel 6: geohydrologische opbouw*

AAOM= antropogeen, omgewerkte grond, BX= formatie van Boxtel, BXTI= formatie van Boxtel, laagpakket van Tilligte, DRSC= formatie van Drente, laagpakket van Schaarsbergen, PE= formatie van Peelo

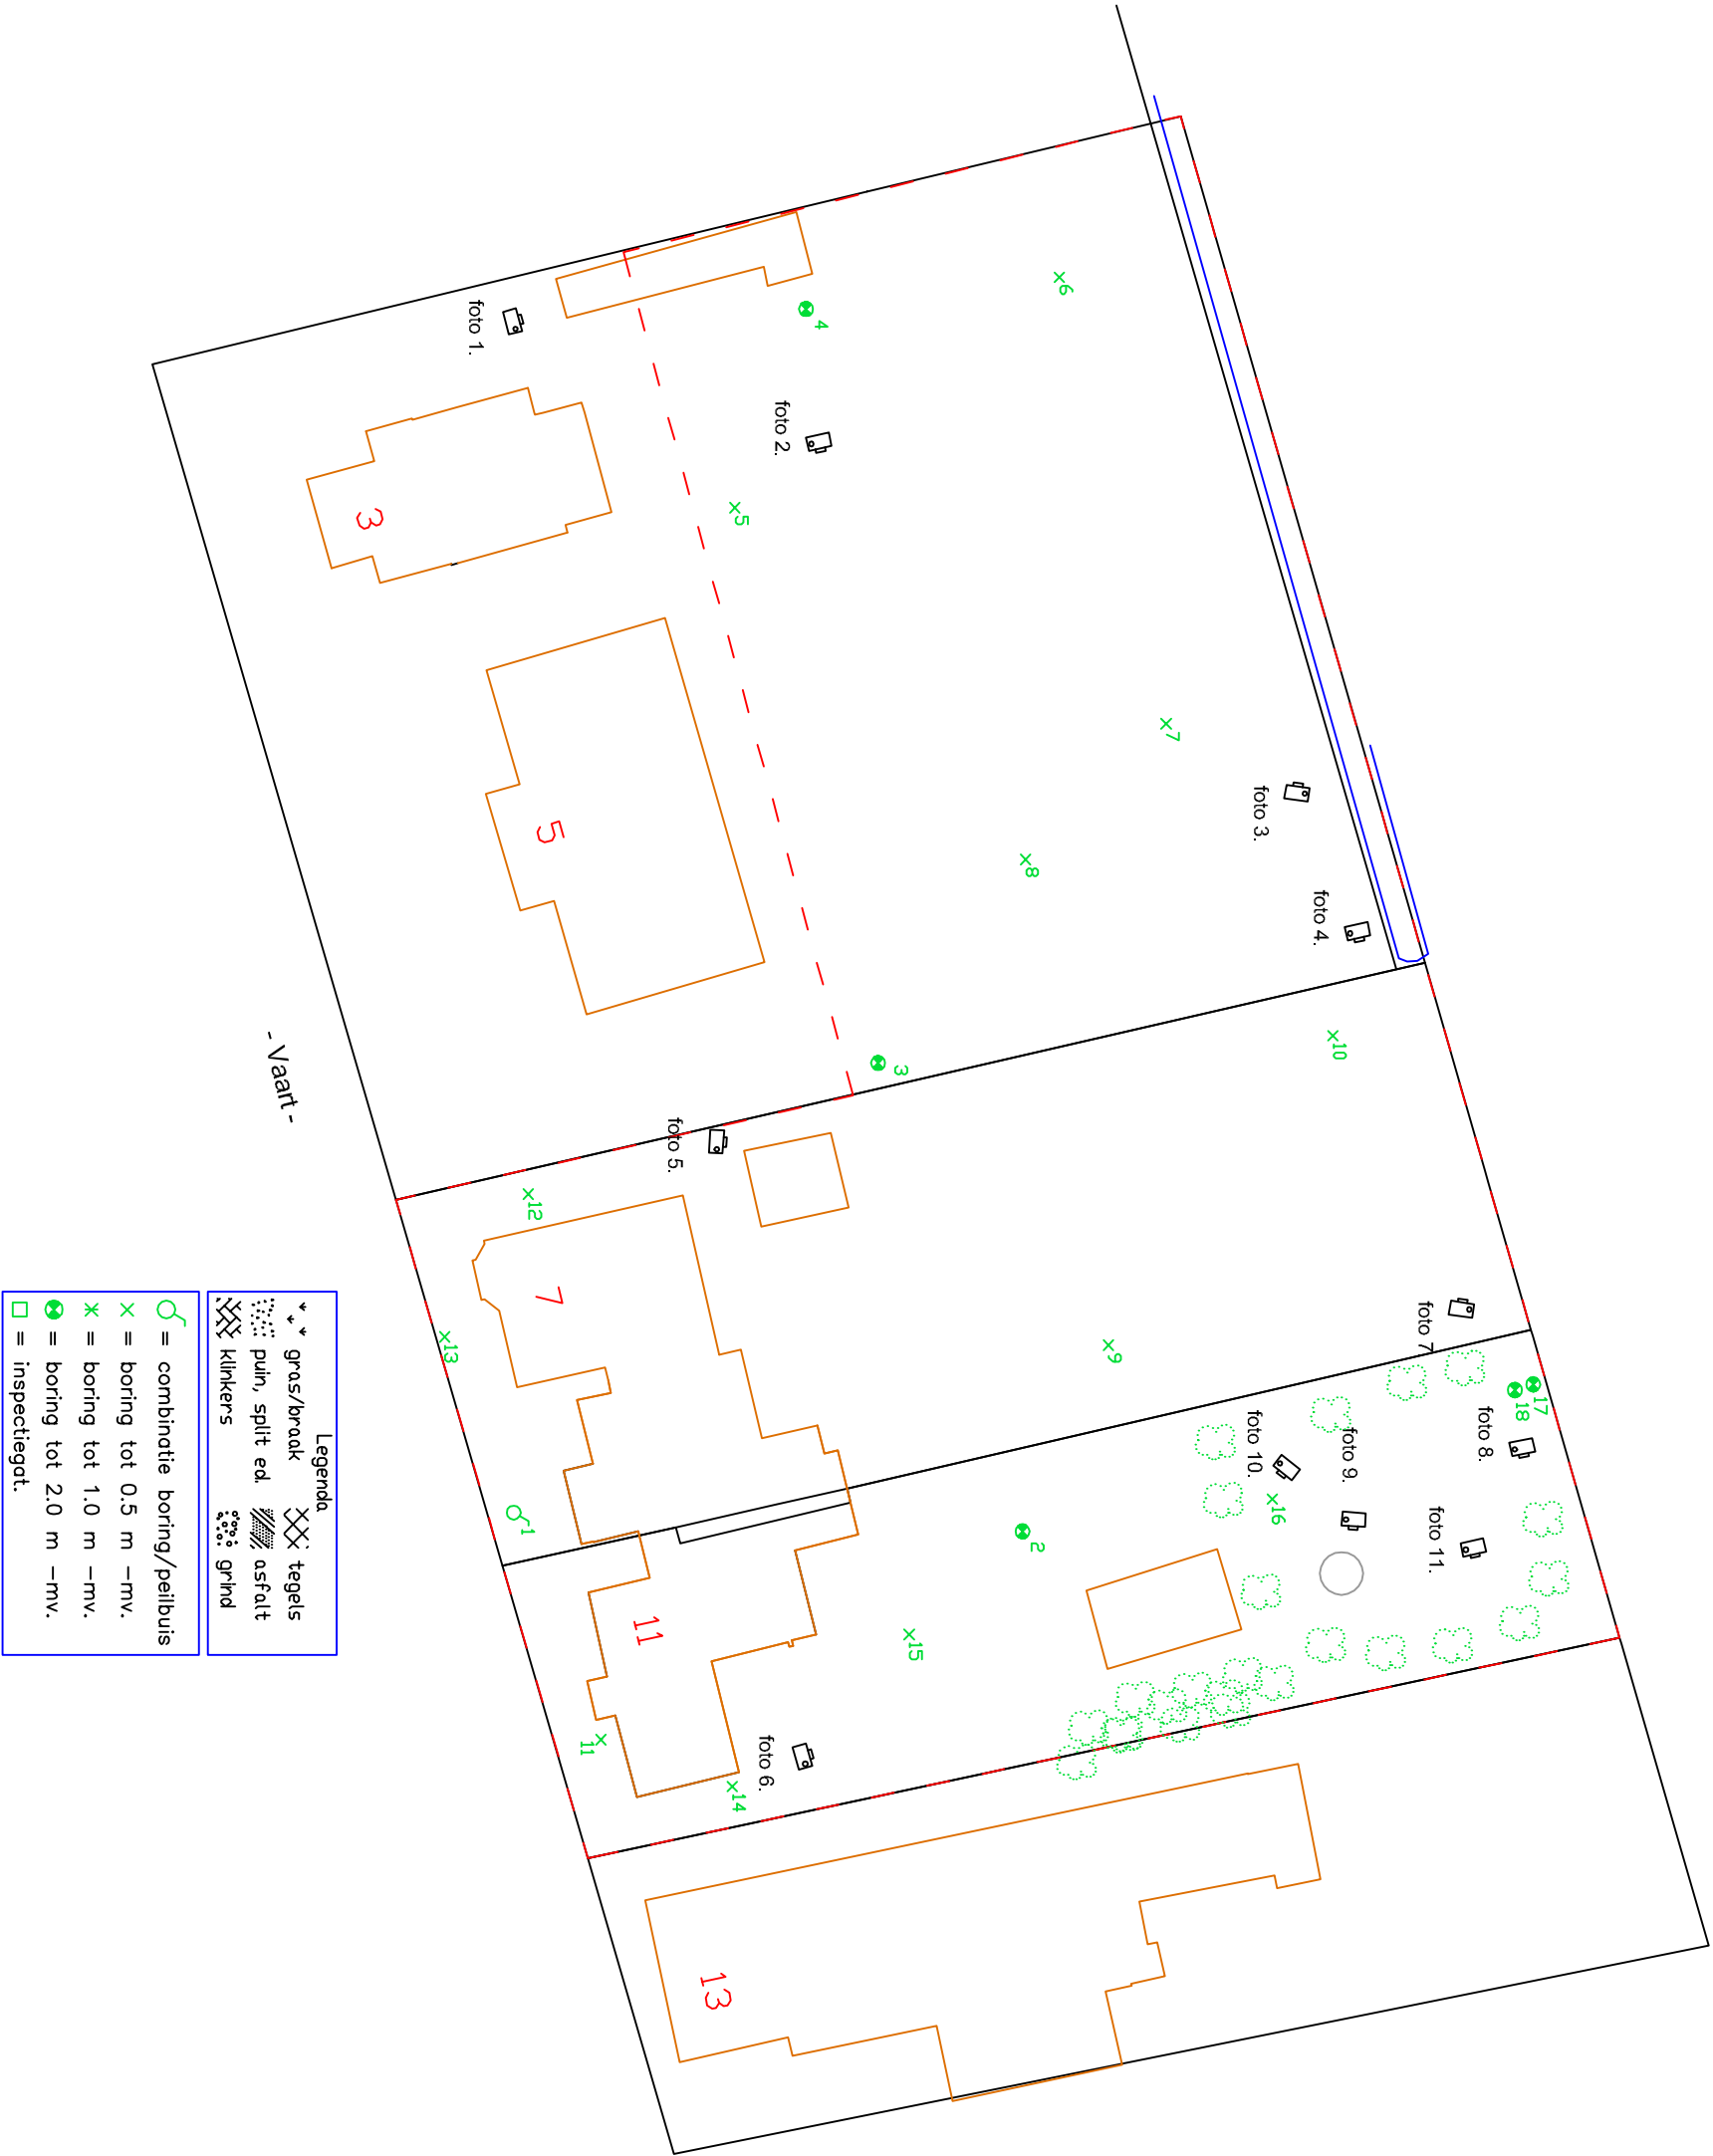
BIJLAGE 2 ONDERZOEKSLLOCATIE

Het onderhavige onderzoek, het geografisch besluitvormingsgebied, betreft het onderzochte deel van de locatie zoals weergegeven in bijlage 2.

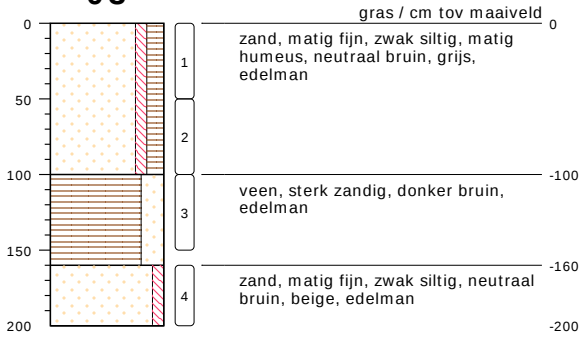
**03**

type **grondboring**  
 datum **15-03-2023**  
 boormeester **Veldwerker**

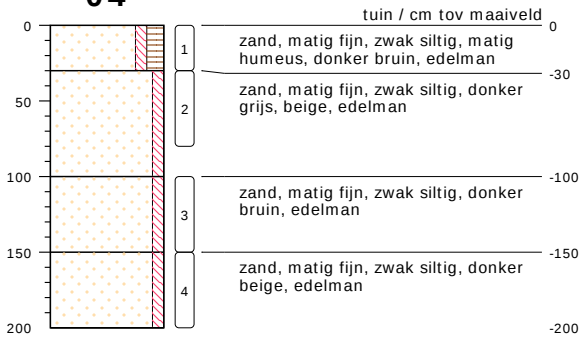
**04**

type **grondboring**  
 datum **15-03-2023**  
 boormeester **Veldwerker**

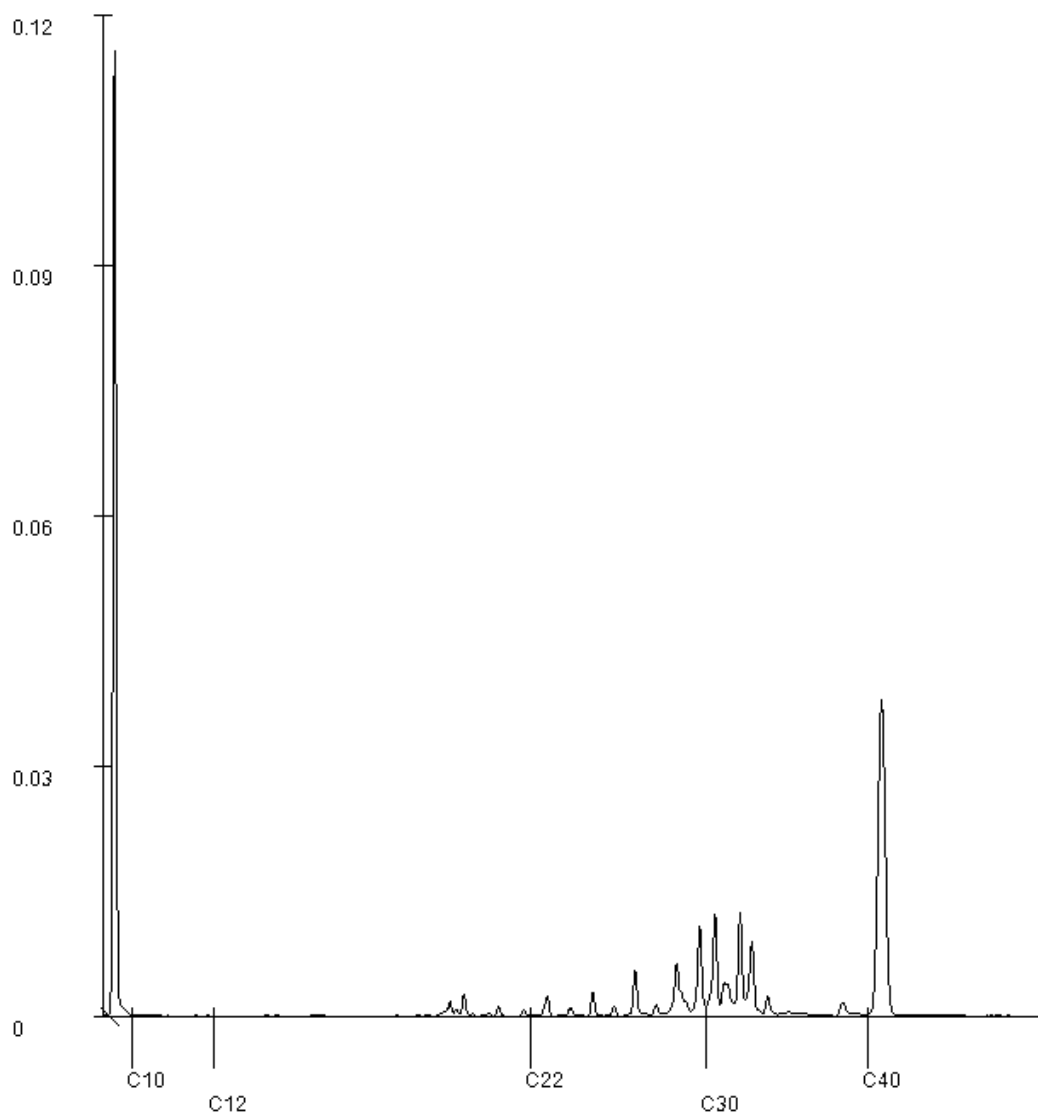
benzine C9-C14  
 kerosine en petroleum C10-C16  
 diesel en gasolie C10-C28  
 motorolie C20-C36  
 stookolie C10-C36

De C10 en C40 pieken zijn toegevoegd door het laboratorium en worden gebruikt als interne standaard.

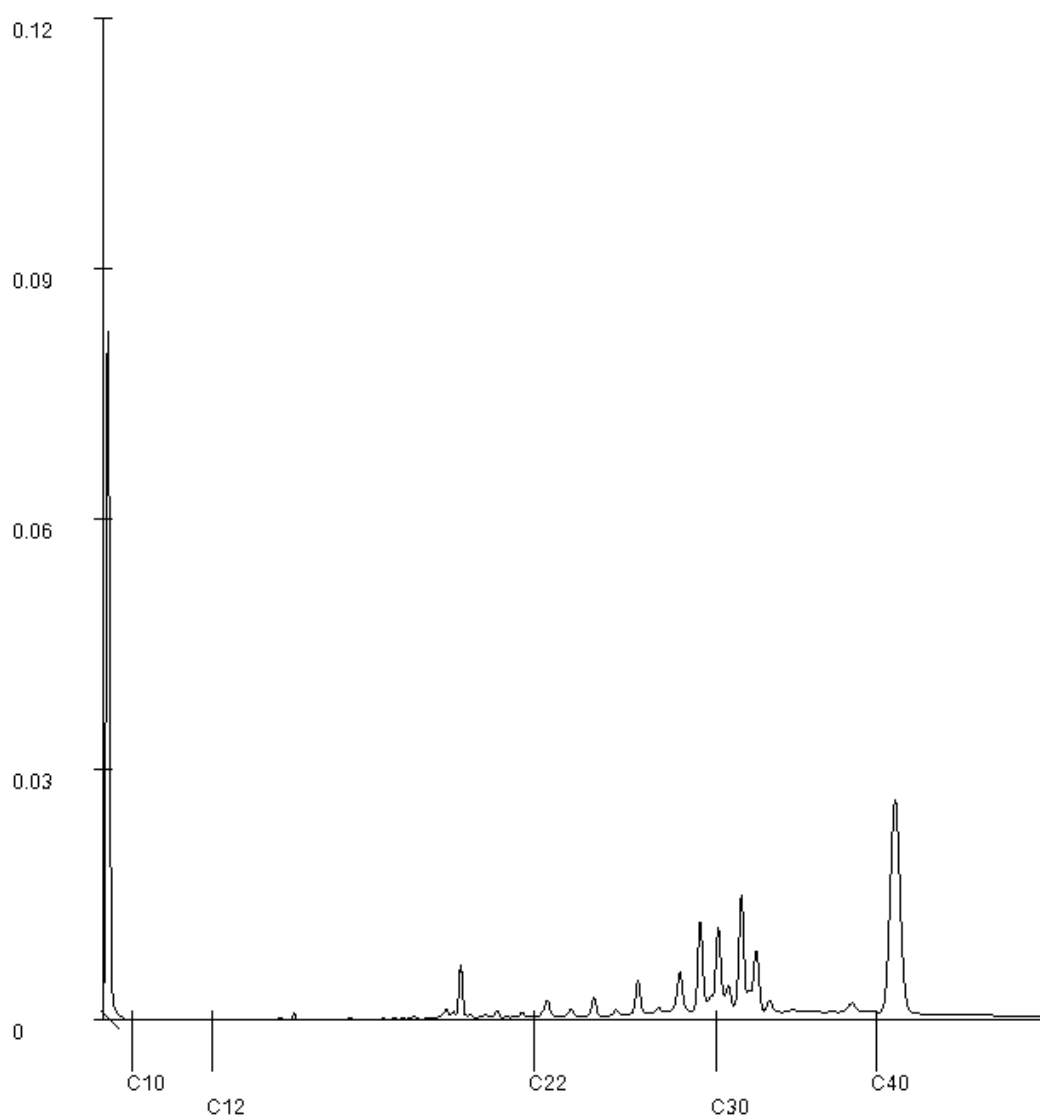
stookolie C10-C36

De C10 en C40 pieken zijn toegevoegd door het laboratorium en worden gebruikt als interne standaard.
