**RAAP-RAPPORT 2045**

## **Plangebied Assen Zuid**

**Archeologisch vooronderzoek: een  
inventariserend veldonderzoek**

**Titel:** Plangebied Assen Zuid, gemeente Assen; archeologisch vooronderzoek: een inventariserend veldonderzoek

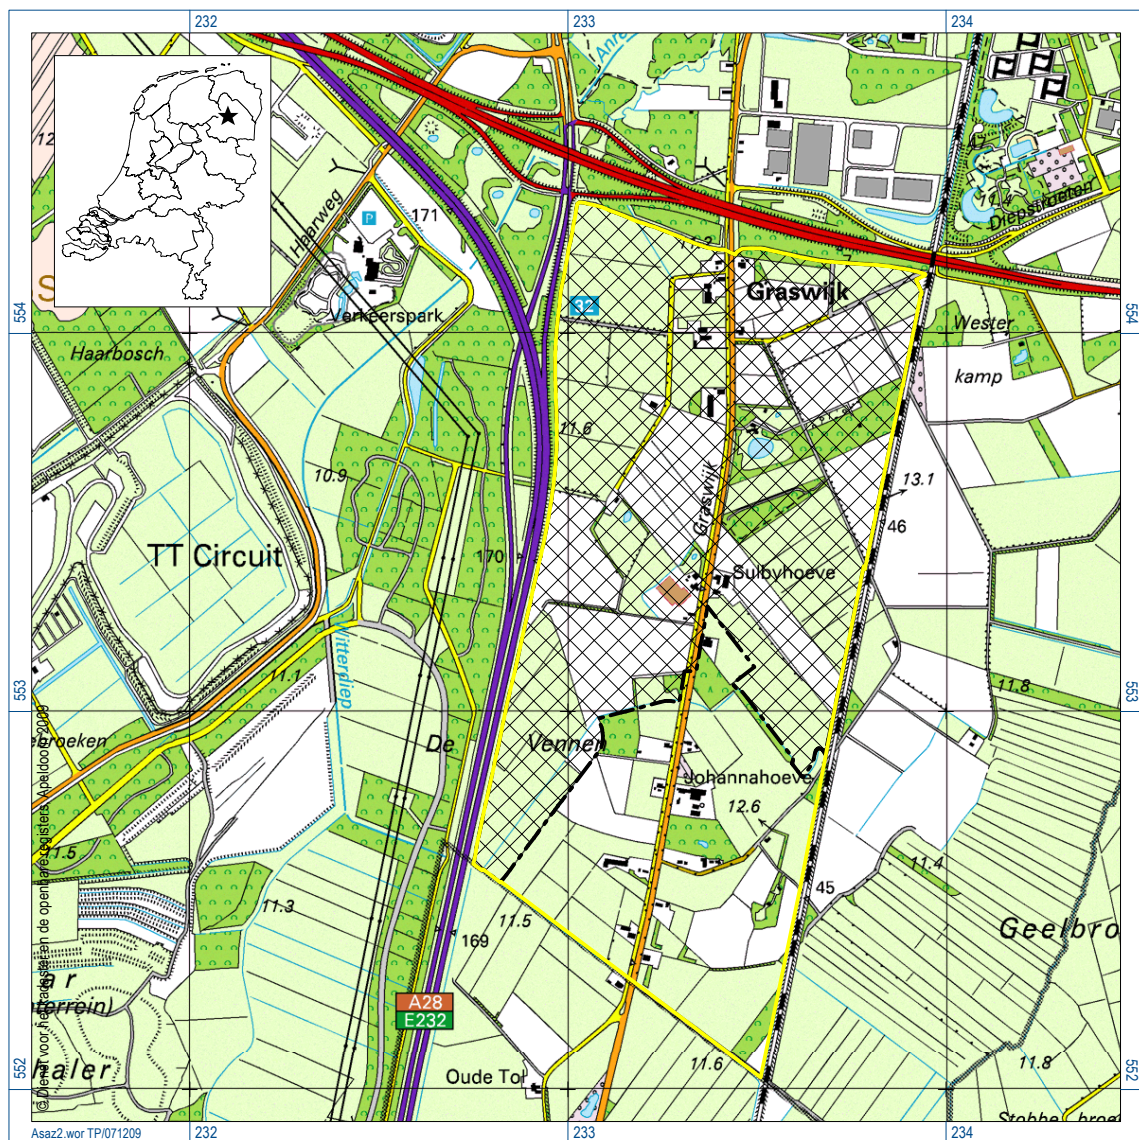
Figuur 1. Ligging van het plangebied (gele lijn) en onderzoeksgebied (gearceerd); inzet: ligging in Nederland (ster).

Het plangebied ligt ten zuiden van Assen (figuur 1) en wordt aan de noordzijde begrensd door de provinciale weg N33. De rijksweg A28 vormt de westgrens van het plangebied en de spoorlijn Groningen-Zwolle de oostgrens. Het plangebied wordt van noord naar zuid doorsneden door de weg Graswijk. De totale omvang van het plangebied is circa 178 ha. Onderhavig onderzoeksgebied betreft het noordelijke en centrale deel van het plangebied en heeft een omvang van circa 117 ha. Het resterende, zuidelijke deel van het plangebied zal naar verwachting in een later stadium onderzocht worden. Het gebied staat afgebeeld op kaartblad 12D van de topografische kaart van Nederland (schaal 1:25.000). De hoekpunten van het plangebied volgens het RD-stelsel zijn:
