### **aanvullend bodemonderzoek Savendonksestraat 7 te Liempde**

*Projectnaam* Savendonksestraat 7 te Liempde  
*Projectnummer* B1730

*Aantal pagina's* 6 (exclusief bijlagen)  
*Datum* 20 juli 2016

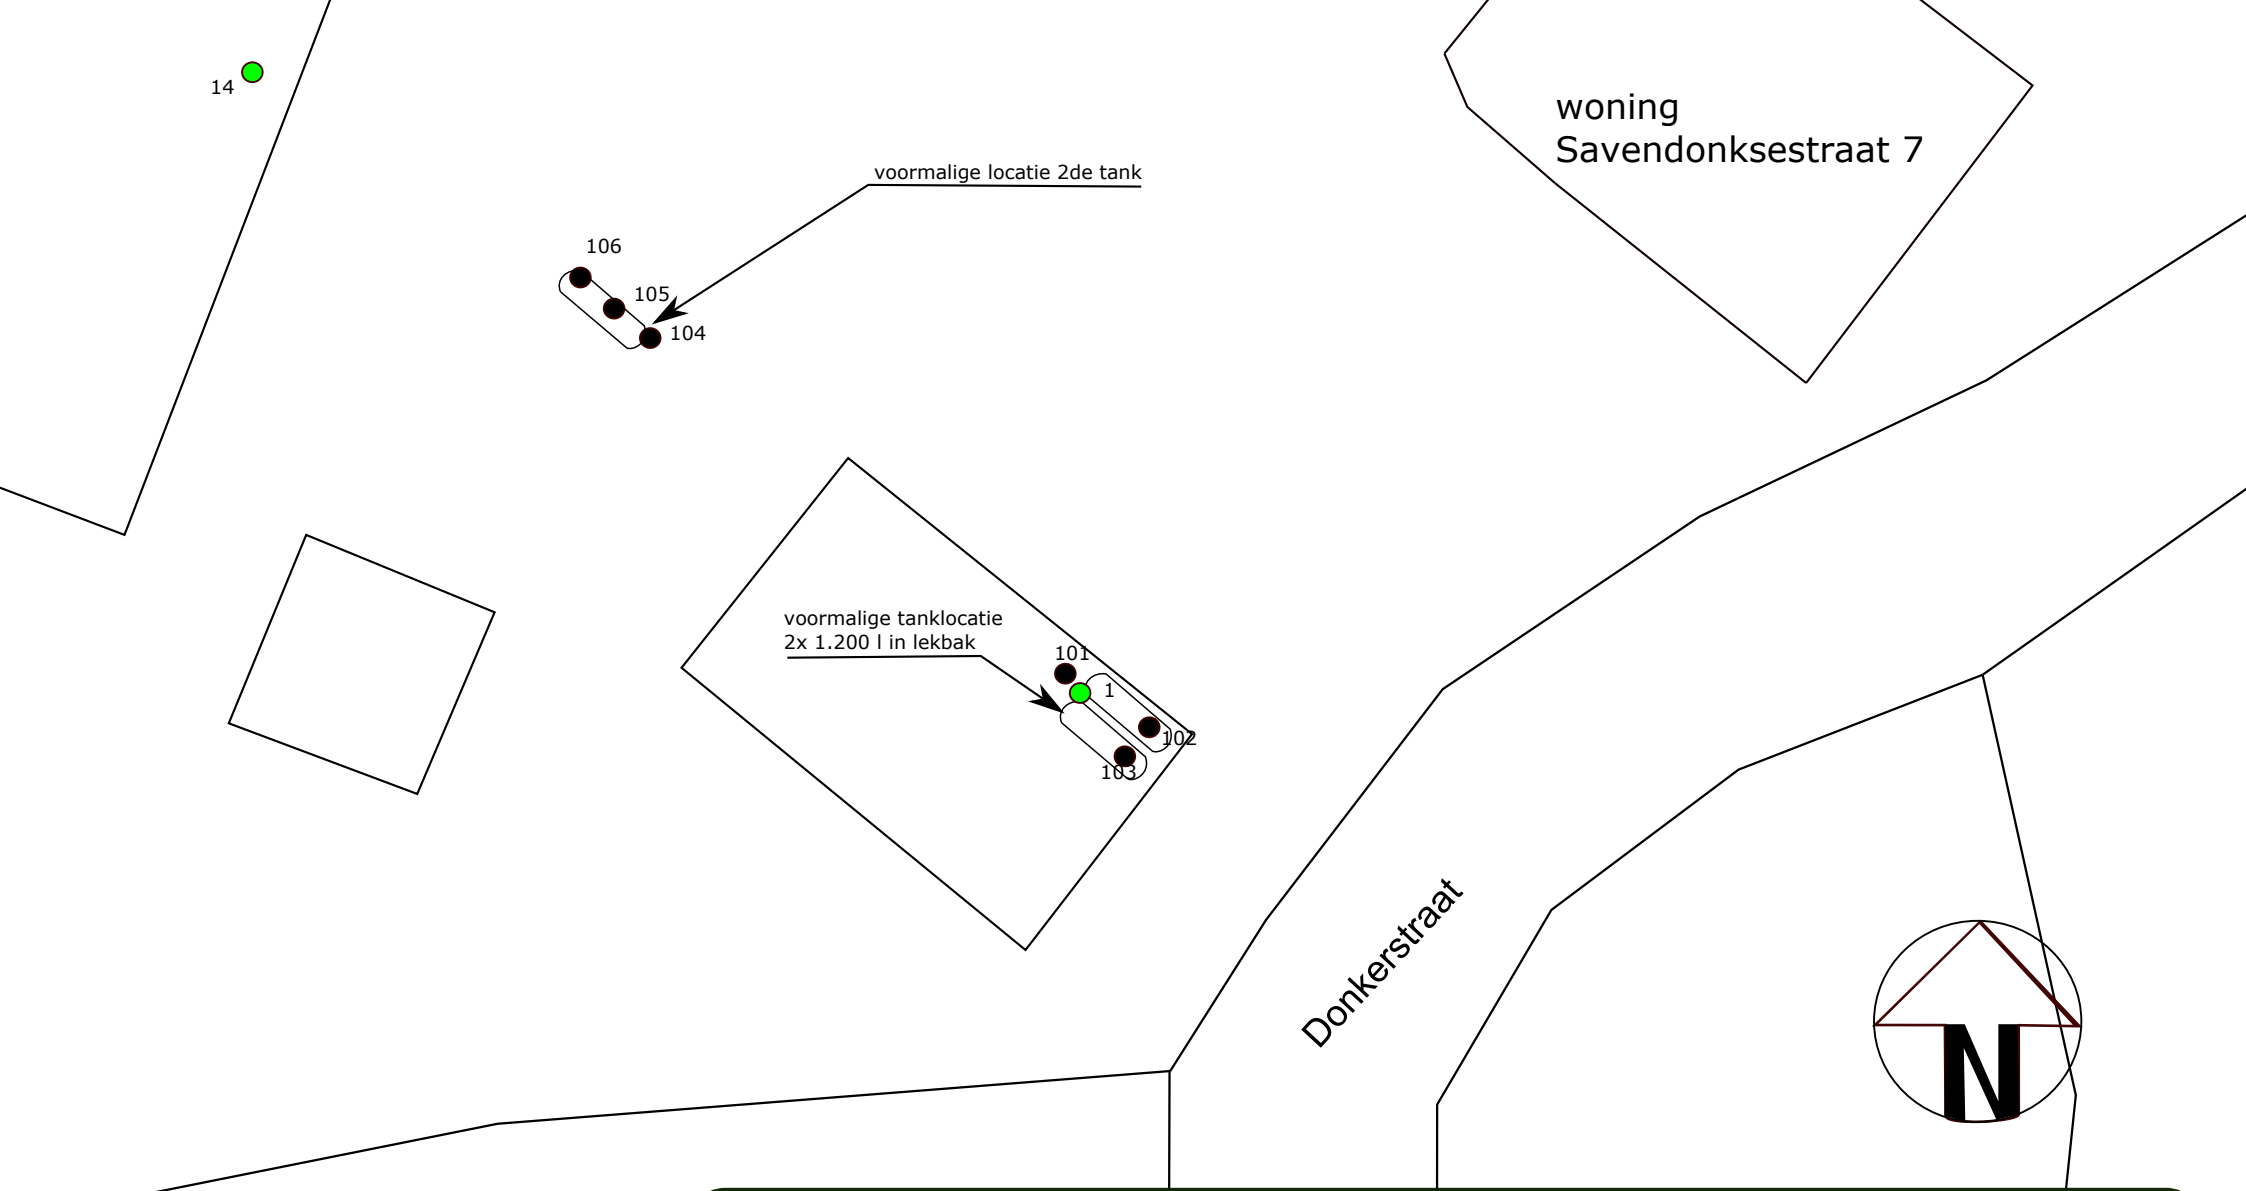
**Situatietekening met boorlocaties**  
Project:  
**Savendonksestraat 7 te Liempde**  
Projectnummer:  
**B1730**

- In bijlage 2 is de plaats van de boringen de situatietekening opgenomen.
- Voor de gedetailleerde boorprofielbeschrijvingen per boring wordt verwezen naar bijlage 3.
- In bijlage 6 zijn de veldwerkrapportages opgenomen

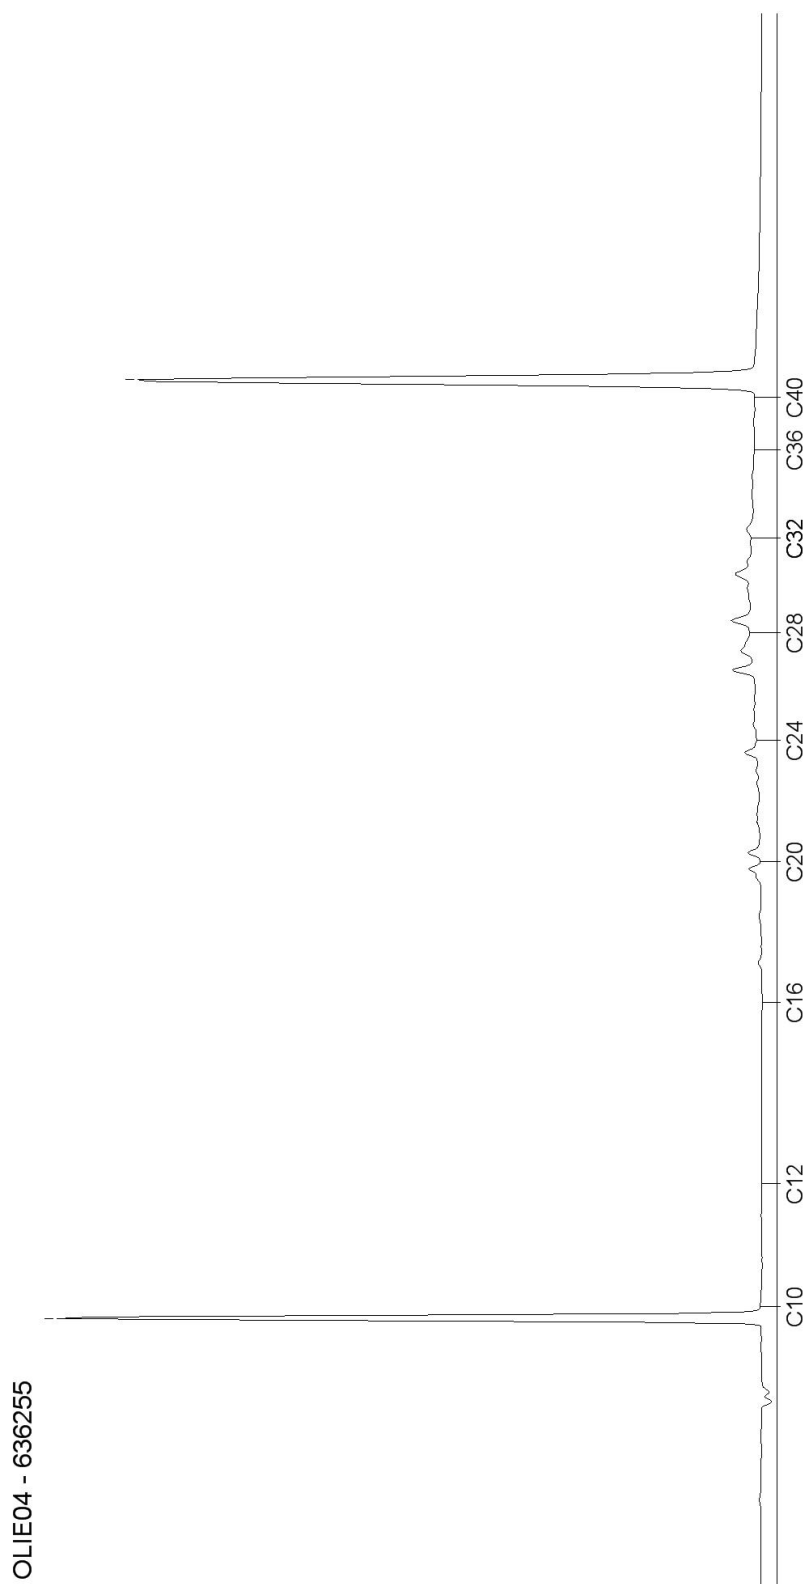
Chromatogram for Order No. 595630, Analysis No. 636255, created at 07.07.2016 06:51:23

| S | Koolwaterstof fractie C10-C40 | mg/kg Ds | 62 | <35 |

**Monsteromschrijving: BG1 101 (7-50) 102 (7-50) 103 (7-50)**

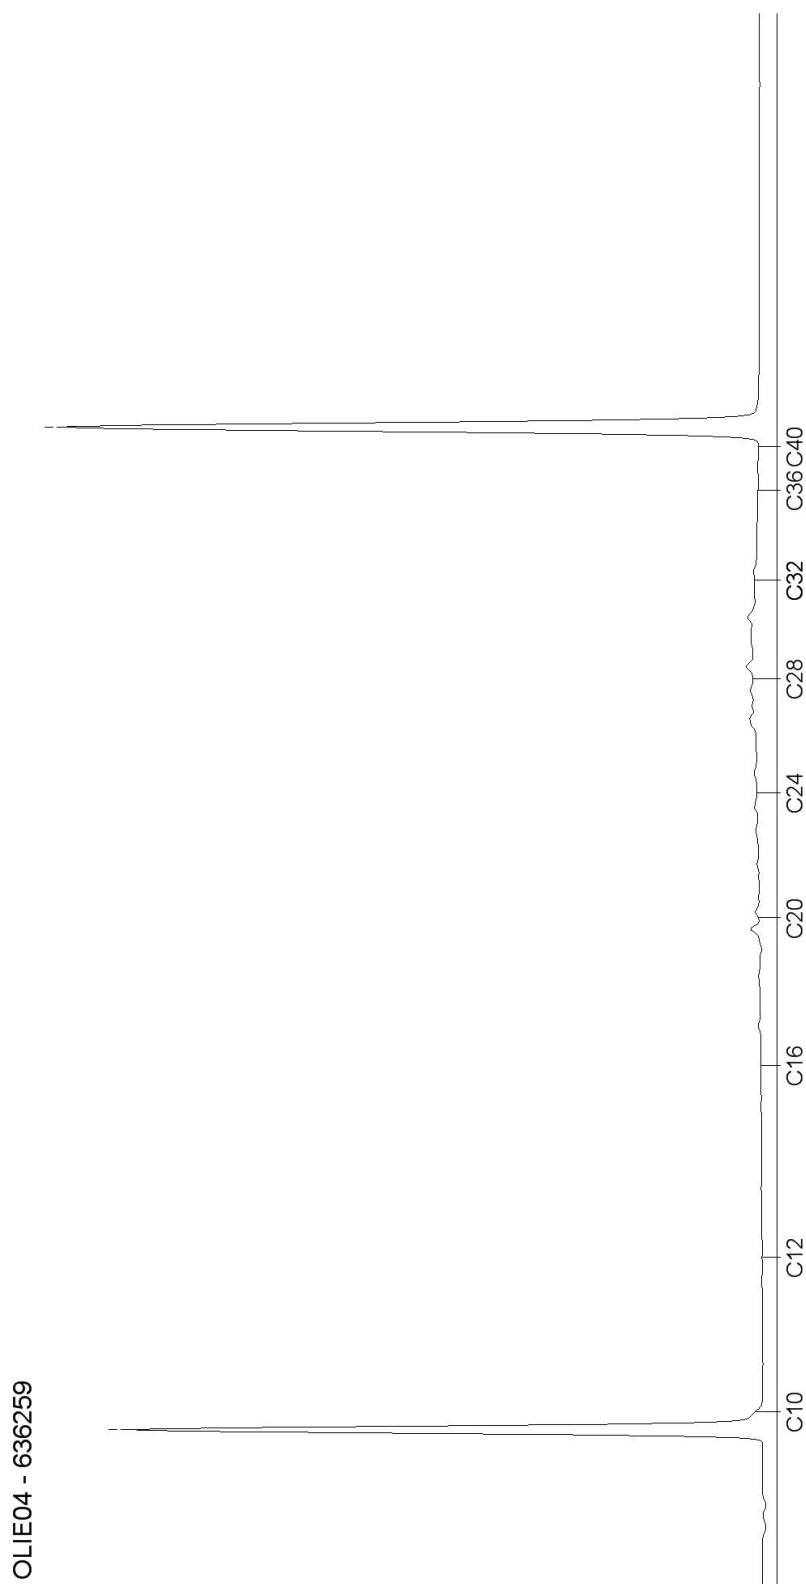
Chromatogram for Order No. 595630, Analysis No. 636259, created at 07.07.2016 06:51:23

**Monsteromschrijving: BG2 104 (0-50) 105 (0-50) 106 (0-50)**

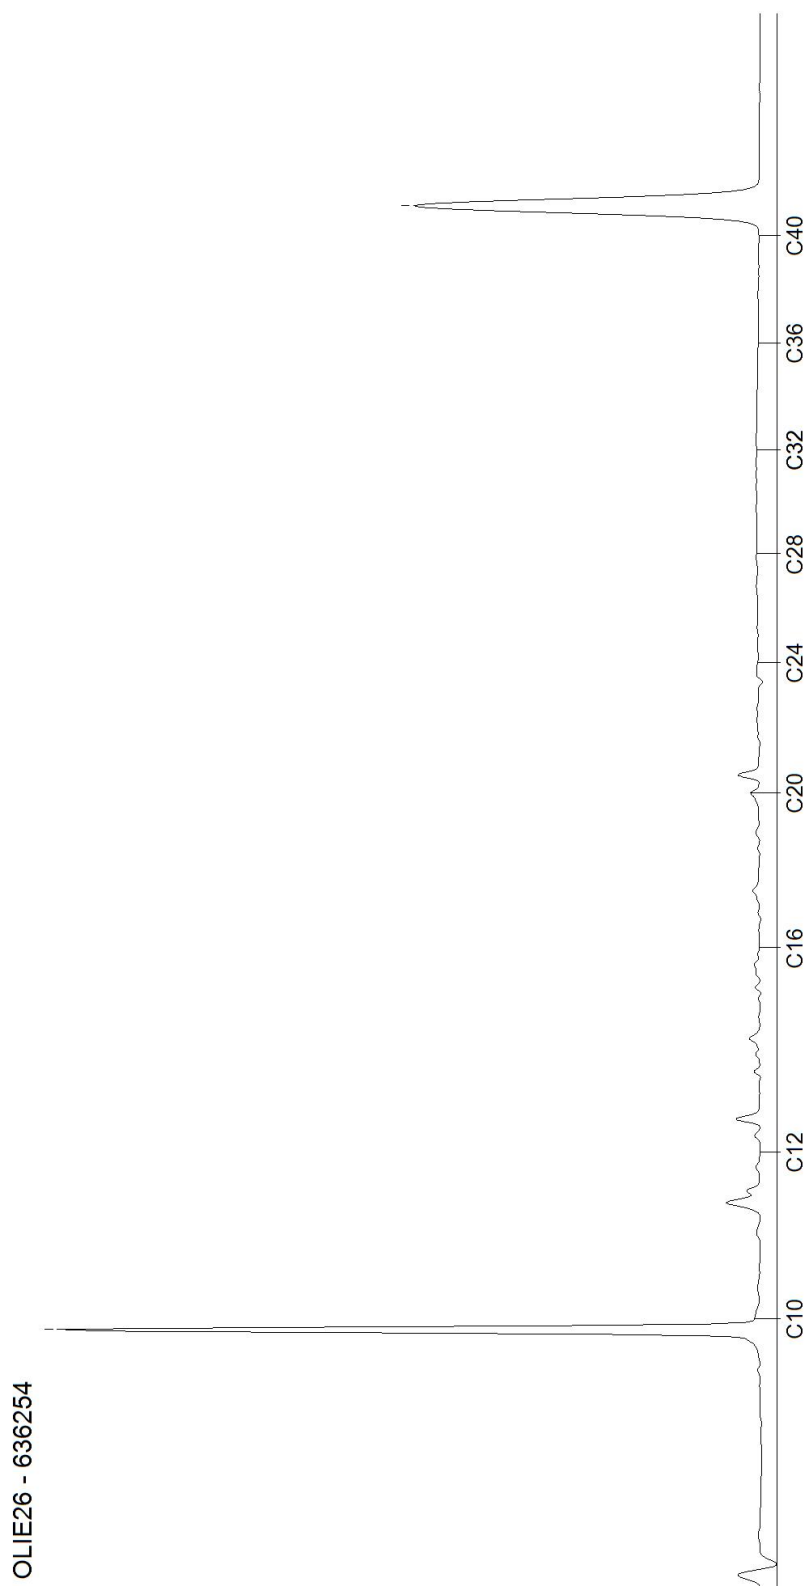
Chromatogram for Order No. 595629, Analysis No. 636254, created at 07.07.2016 06:11:38

In het grondwater ter plaatse van peilbuis 1 zijn eveneens geen gehalten aan minerale olie gedetecteerd boven de streefwaarden.

**Monsteromschrijving: 1-1-1 1 (-)**
