**RAPPORT**  
**Verkennd bodemonderzoek**  
**Kerkheiseweg (ong.) te Liempde**

Aeres Milieu projectnummer AM17526

| Aanleiding onderzoek | : Realisatie van ruimte voor ruimte woning |

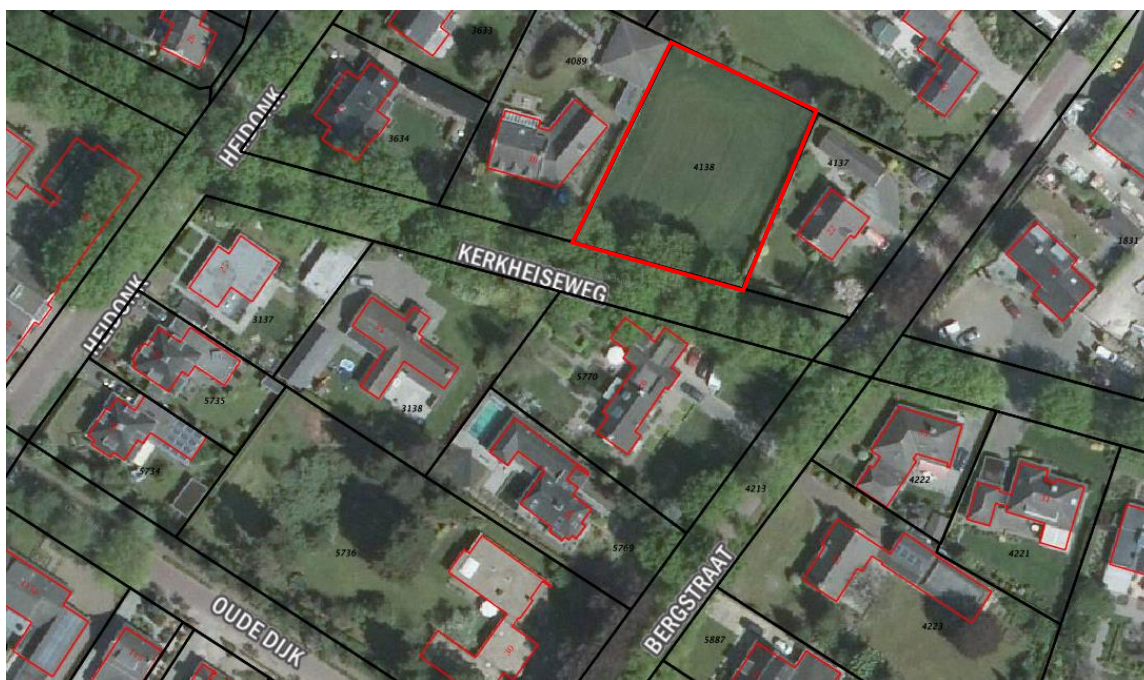
Afbeelding 1: globale begrenzing onderzoekslocatie (bron luchtfoto: pdokviewer)

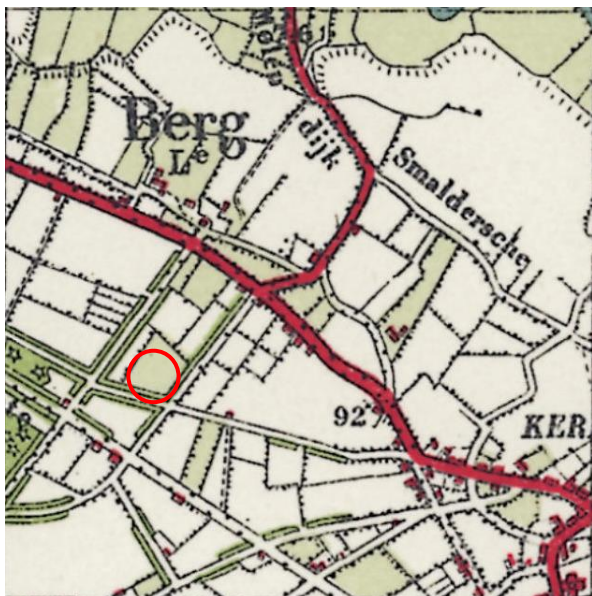
Topografische kaart 1940

Afbeelding 2a t/m 2d: geraadpleegde historische kaarten (bron kaarten: topotijdreis.nl)

In het kader van het vooronderzoek is historisch kaartmateriaal bestudeerd. Uit de geraadpleegde historische kaarten vanaf 1900 is af te leiden dat de onderzoekslocatie niet bebouwd is geweest. Op de kaart uit 1985 is te zien dat percelen in de directe omgeving bebouwd worden. De bebouwing direct ten westen van de locatie (Kerkheiseweg 36) is begin jaren negentig van de vorige eeuw gerealiseerd. De bebouwing direct ten oosten van de locatie (Bergstraat 22) is in de tweede helft van de jaren negentig gerealiseerd.

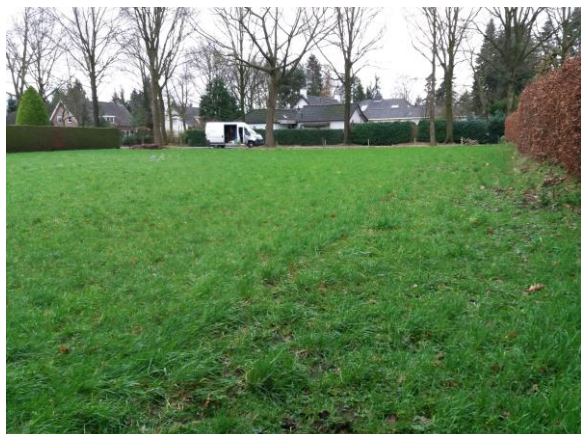
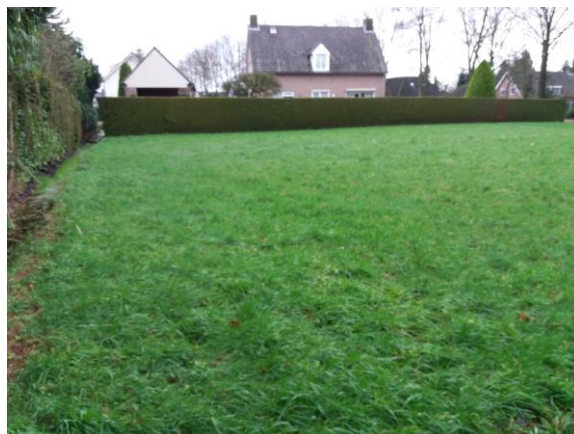
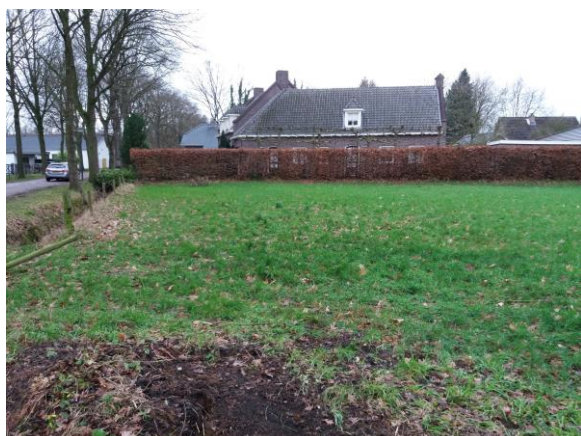
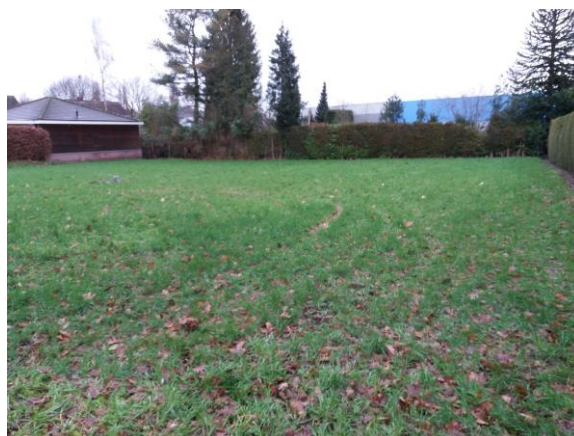
Foto's onderzoekslocatie

De locatie bestaat volledig uit grasland. Een fotoreportage van de onderzoekslocatie is opgenomen in bijlage 3.

Er zijn geen waarnemingen gedaan welke wijzen op de aanwezigheid van bodemverontreinigingen of bronnen van verontreinigingen. Tijdens de veldinspectie is op het terrein geen asbestverdacht materiaal aangetroffen.

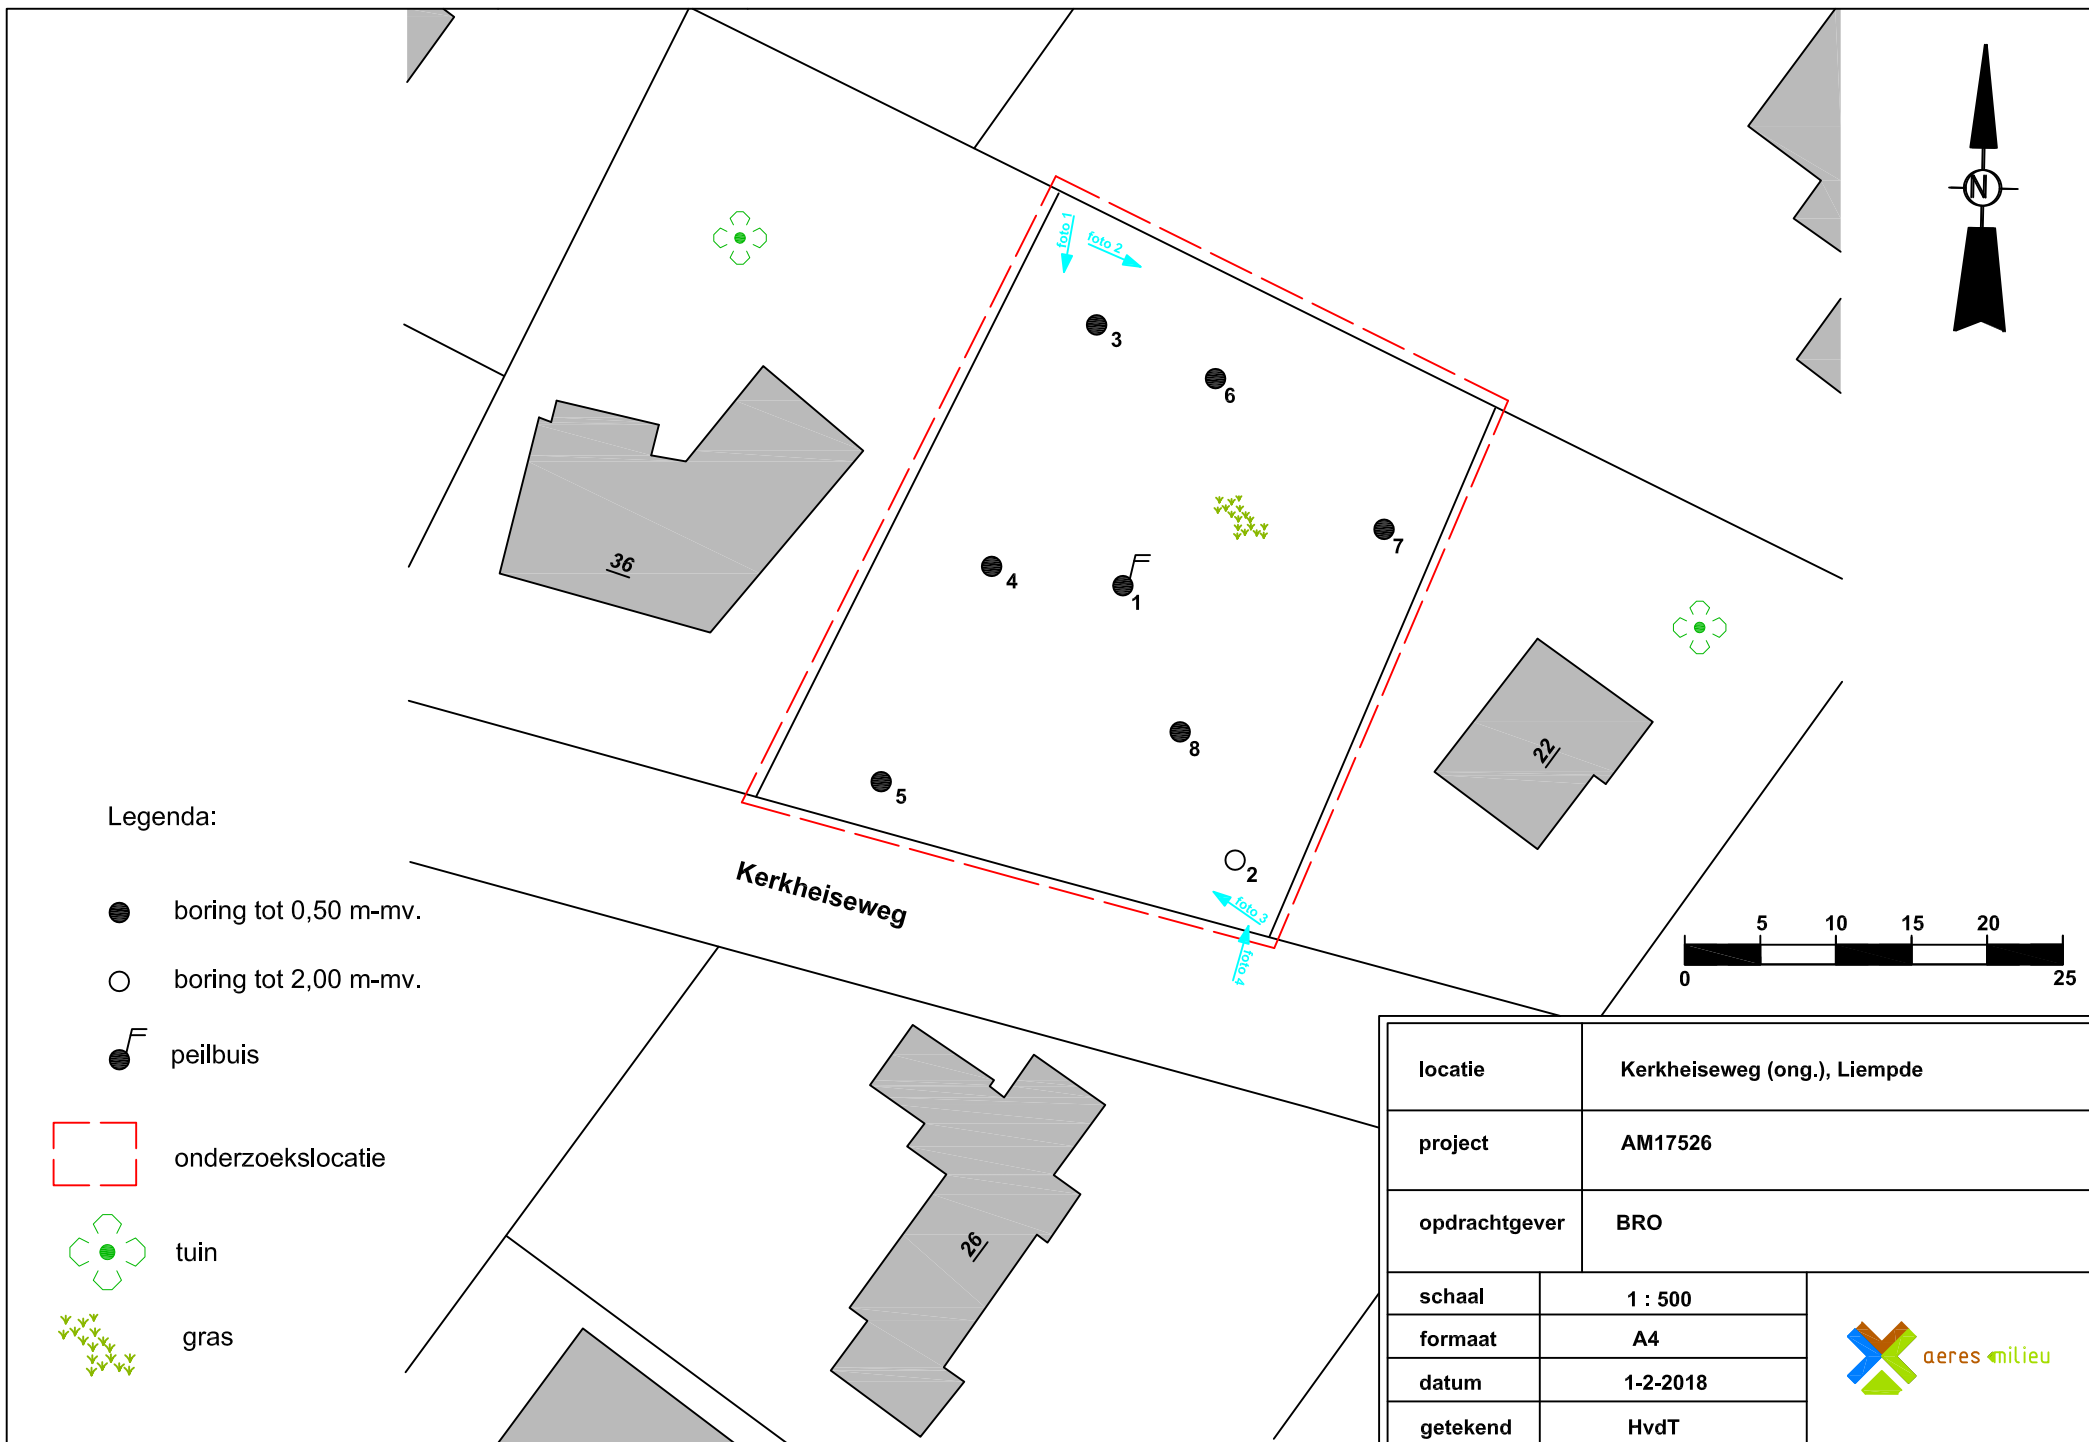
Situatietekening onderzoekslocatie met boorpunten

De boringen zijn verricht met behulp van de Edelmanboor ( $\varnothing$  7 of 10 cm). Zie voor de boorpuntlocaties bijlage 4.

Een boring is afgewerkt met een peilbuis. Deze is centraal op de onderzoekslocatie geplaatst, ter plaatse van boorpunt 1. De bovenkant van het peilbuisfilter is onder de aangetroffen grondwaterstand geplaatst. Het filter bevindt zich van 2,2 - 3,2 meter beneden maaiveld. Tijdens de installatie van de peilbuis is geen werkwater gebruikt.

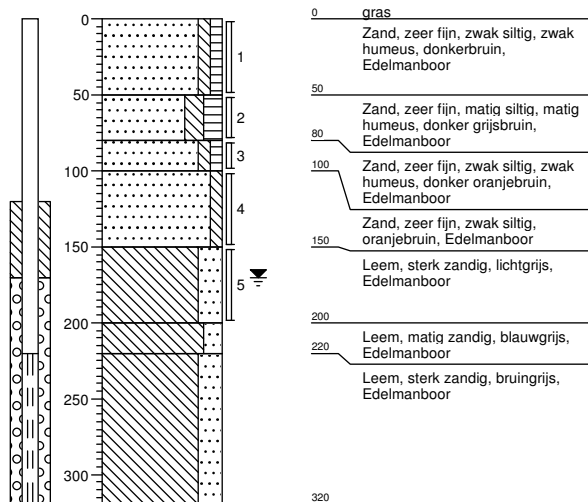
**Boring: 1**

Op basis van de visuele waarnemingen en de bodemopbouw heeft laagsgewijze bemonstering plaatsgevonden. De uitkomende grond en alle visueel waargenomen bijzonderheden zijn per boring beschreven in de profielbeschrijvingen (zie bijlage 5). In het opgeboorde bodemmateriaal zijn visueel geen bijzonderheden/bijmengingen waargenomen.
