## Verkennd bodemonderzoek achter de Kerkheiseweg 10 - 20 te Liempde

**Betreft** Verkennd bodemonderzoek conform NEN 5740

**Opdrachtnummer** 14P002687

**Documentnummer** 14P002687-ADV-01

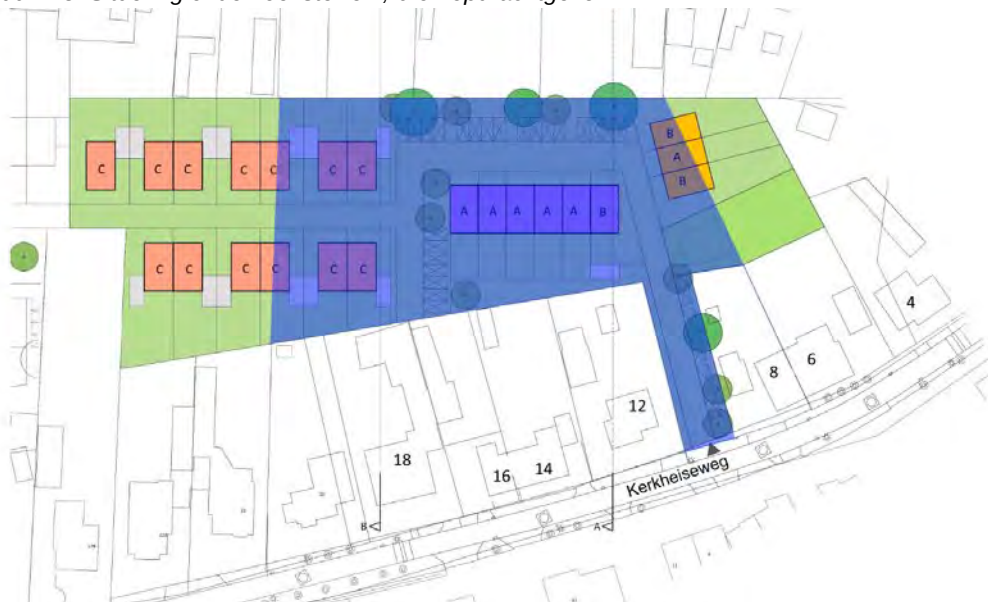
Figuur 2.5: Situering onderzoeksterrein, bron opdrachtgever

Door de opdrachtgever is het plangebied, betreffende het groene en blauwe gedeelte, beschikbaar gesteld, zie onderstaande afbeelding.

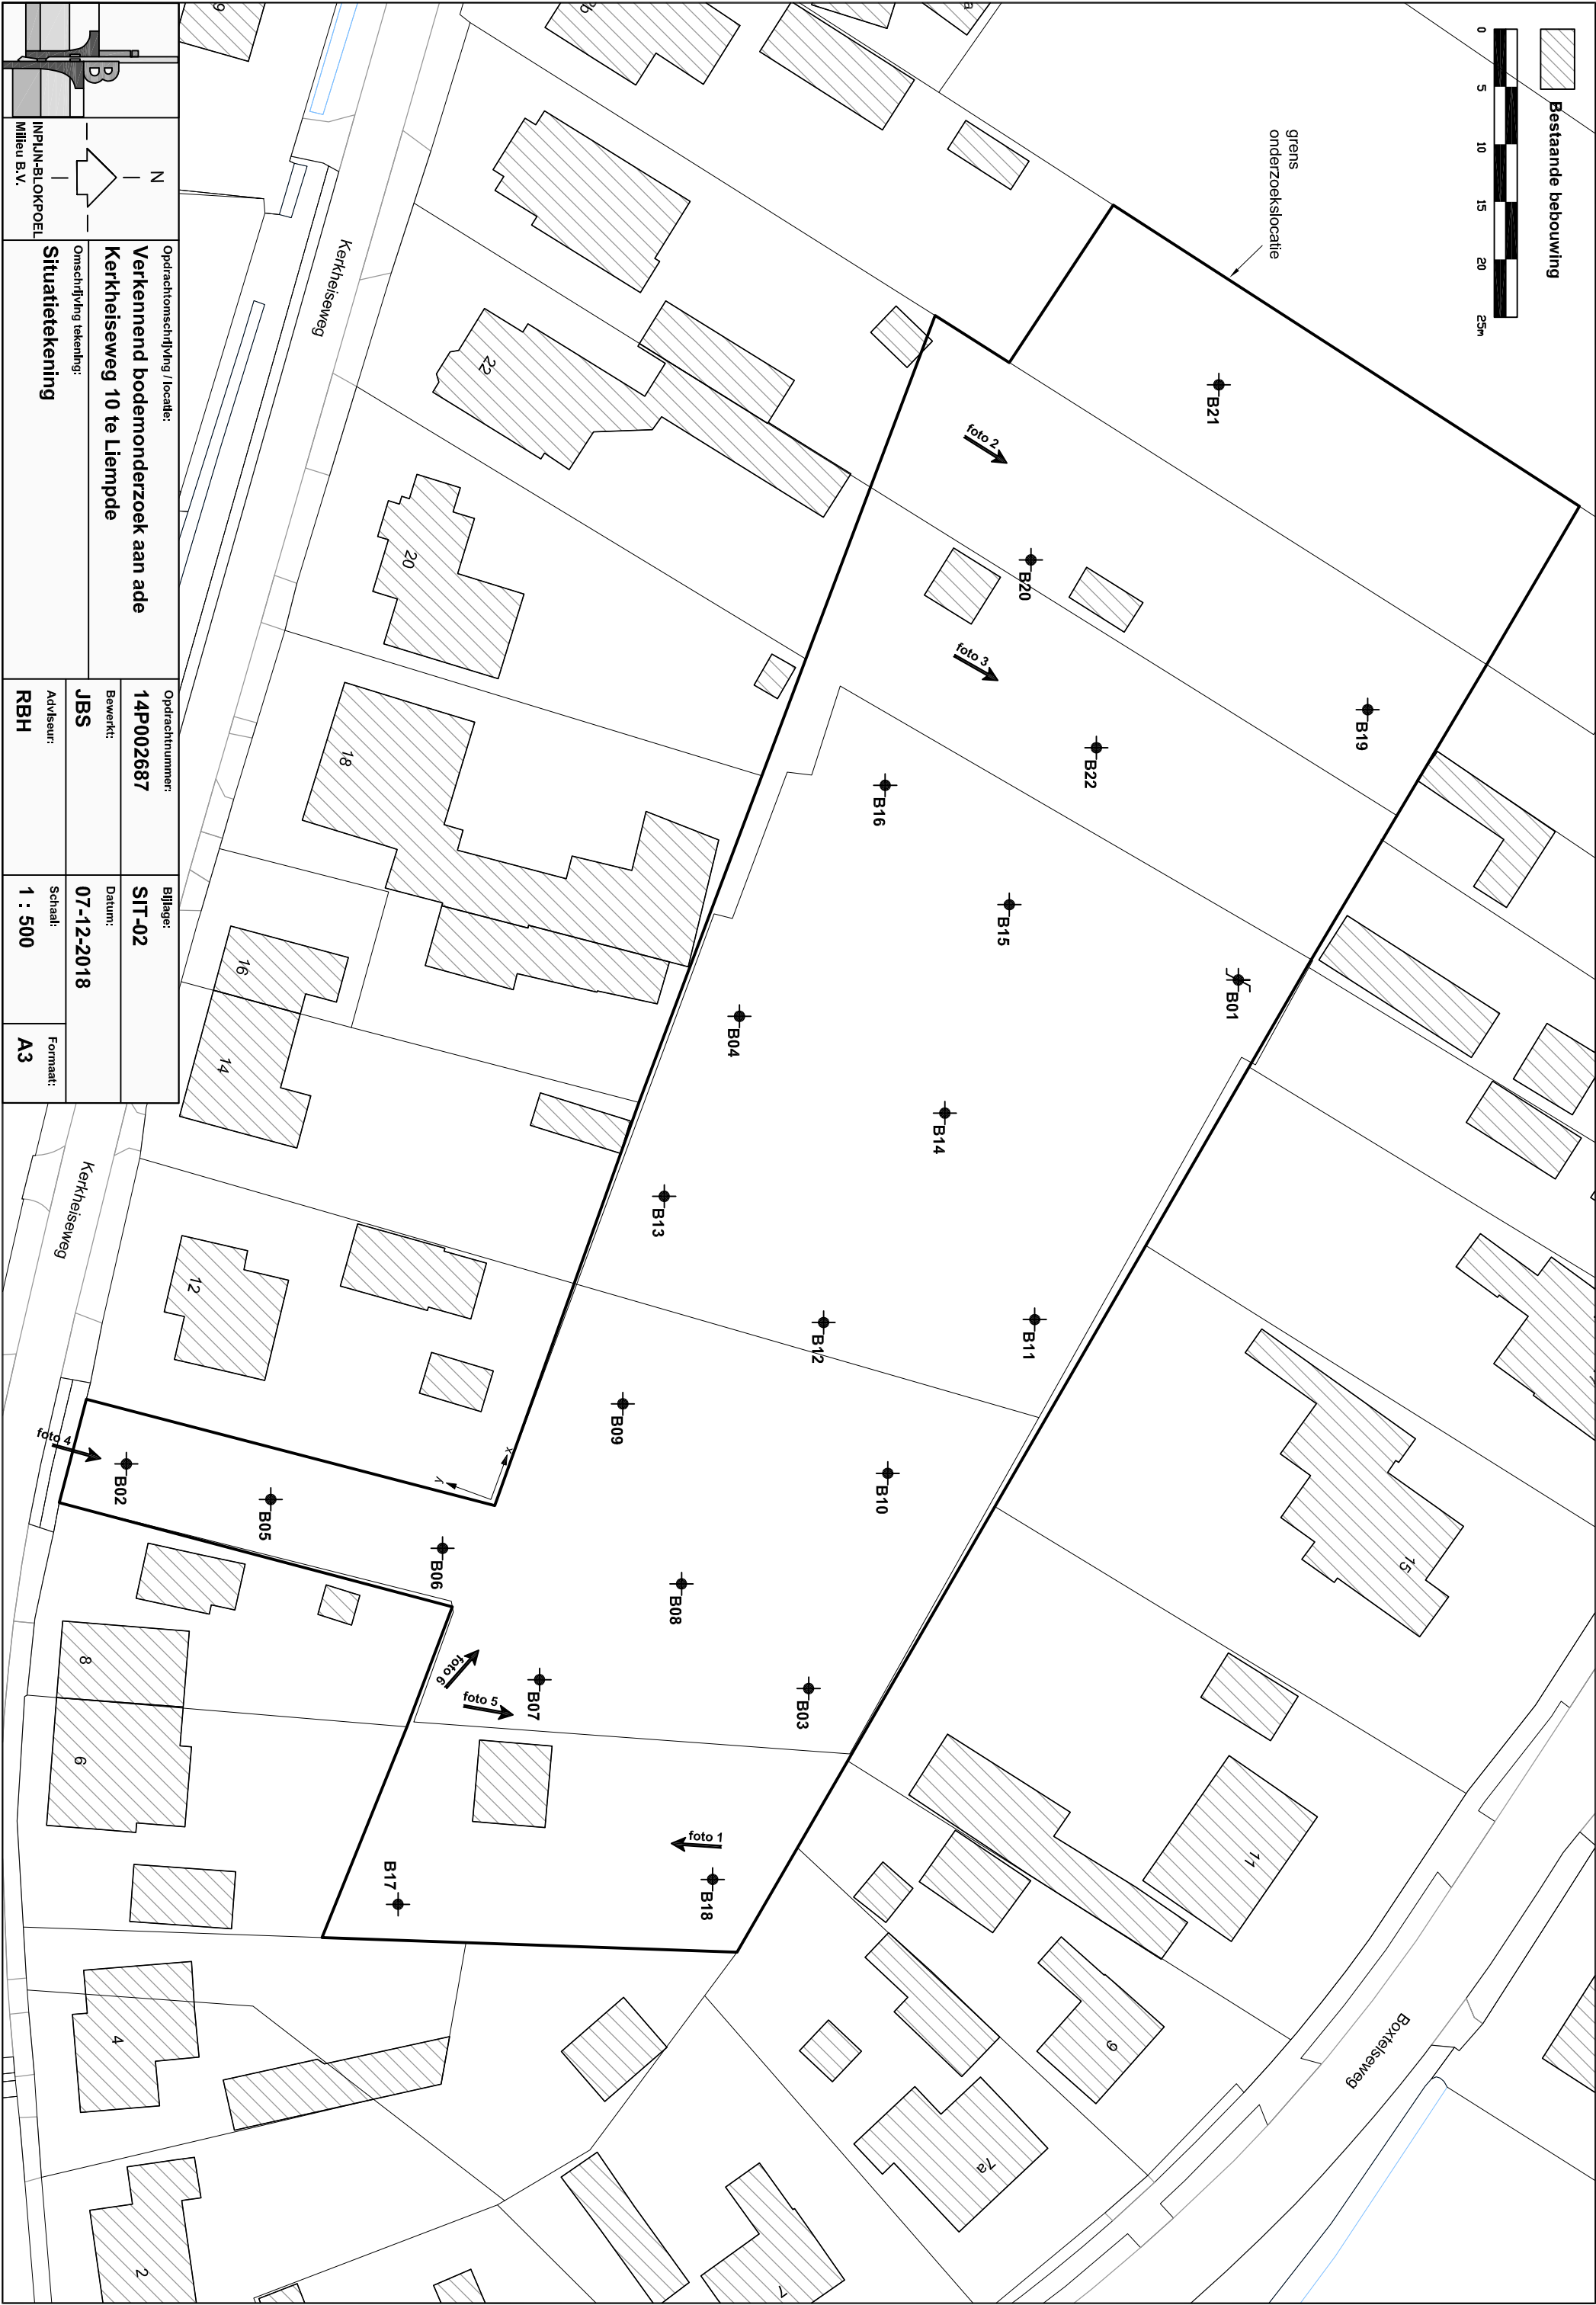
| Verkenkend bodemonderzoek aan ade | | 14P002687 | | SIT-02 | |

De boringen zijn evenredig over het buitenterrein verdeeld. De locaties van de boorpunten zijn ingetekend op de situatietekening SIT-02 in de bijlage B.
