**AANVULLEND BODEMONDERZOEK AAN DE  
RODERWEG 22 TE LIEMPDE  
(DE HEER J. VAN OORSCHOT)**

rapport nr. CV18373ABO (v2.0)

Titel : Aanvullend bodemonderzoek aan de Roderweg 22 te Liempde

Rapportnummer : CV18373ABO

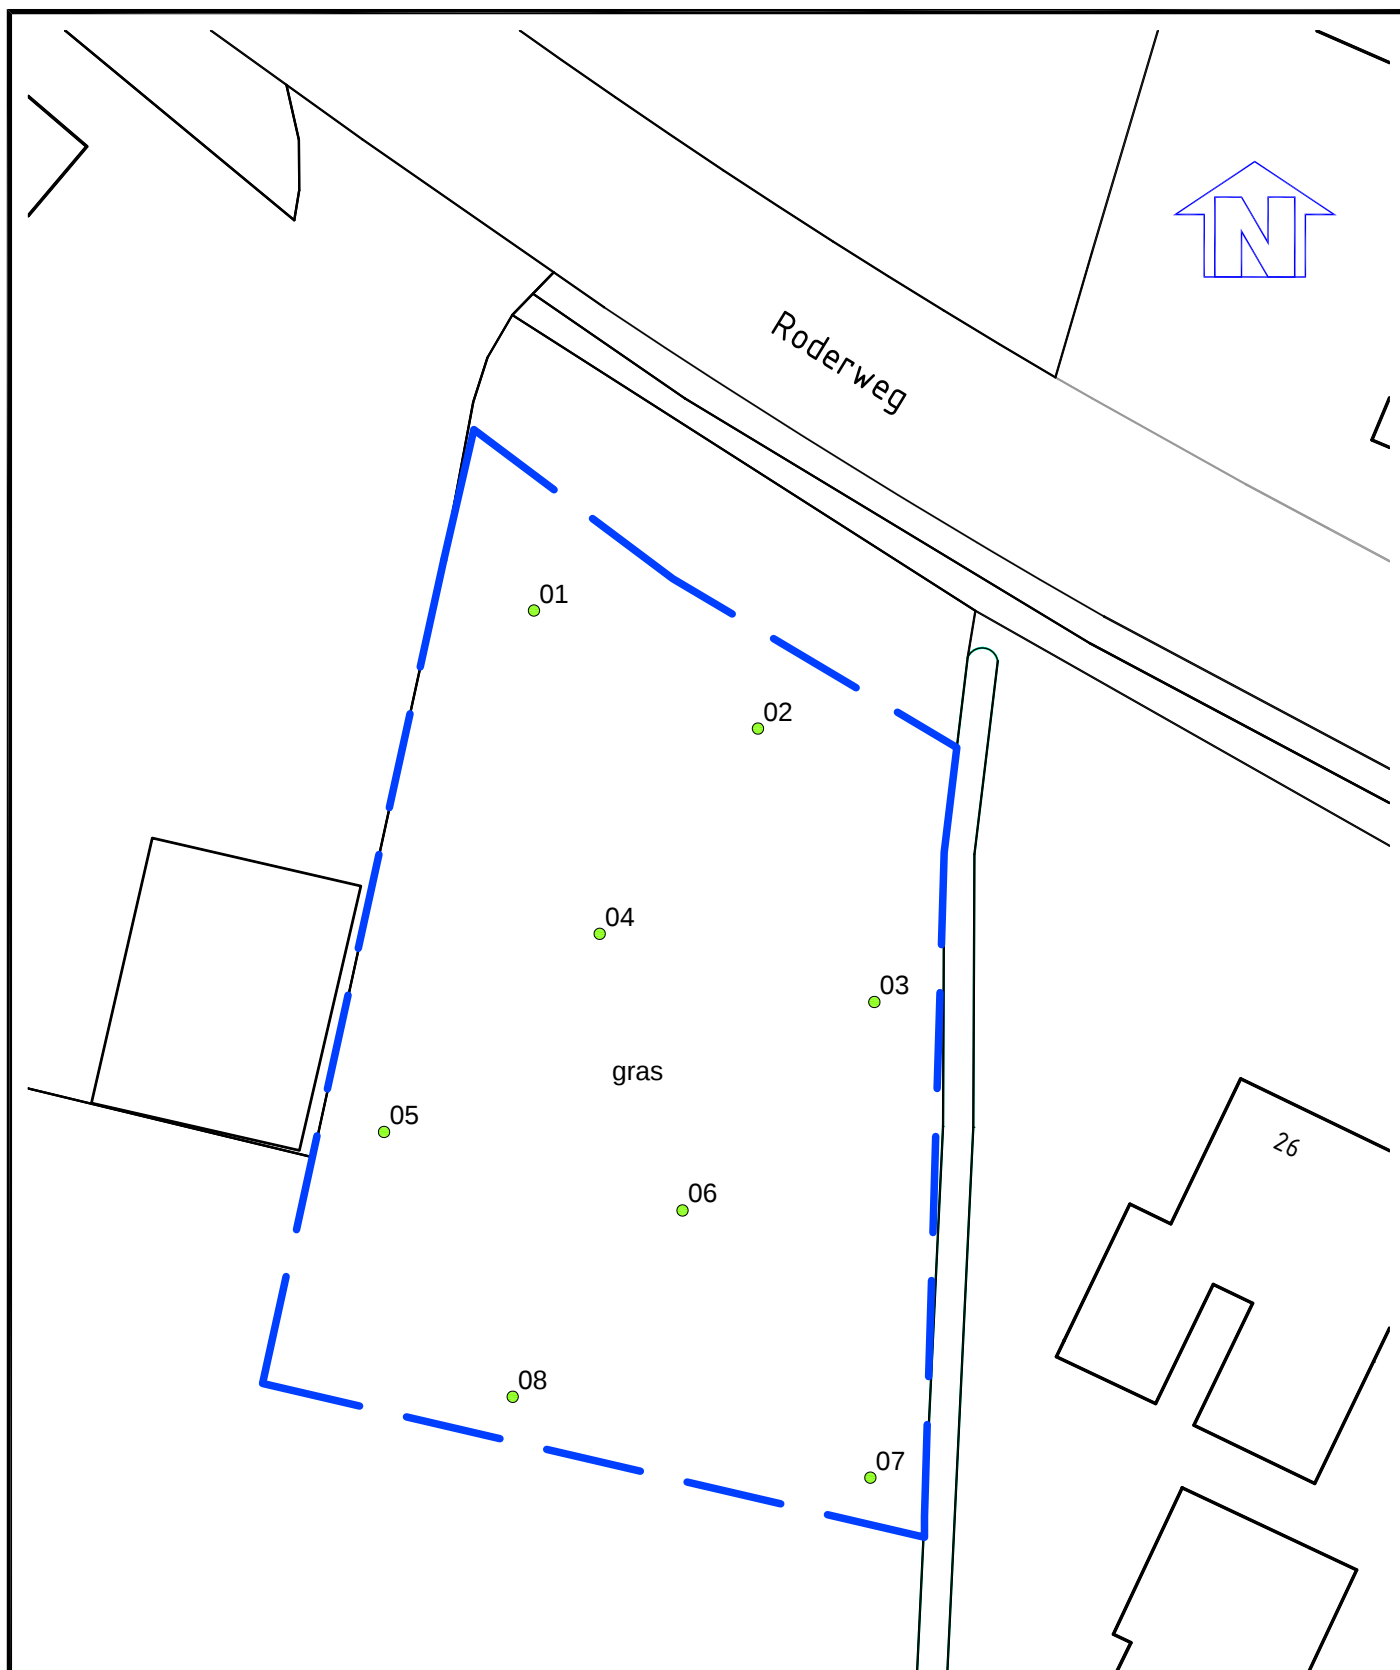
Figuur 2: Situatietekening met boorlocaties

De boorprofielbeschrijvingen zijn weergegeven in bijlage 1. De ligging van de boorpunten is weergegeven in figuur 2 in de bijlagen.

De bodem is tot de geboorde einddiepte (0,5 m-mv) globaal als volgt opgebouwd: zand, zeer fijn, zwak siltig, resten wortels, resten roest (neutraalbruin tot donkerbruin).

Zintuiglijk zijn geen afwijkingen waargenomen, die mogelijk duiden op de aanwezigheid van bodemverontreiniging of dat de locatie als asbestverdacht dient te worden beschouwd.
