**RISICOANALYSE ONTPLOFBARE OORLOGSRESTEN**

**NIJENOORD ALLEE EN MANSHOLT LAAN WAGENINGEN**

**WITTEVEEN+BOS**

**DEFINITIEF 1.2**

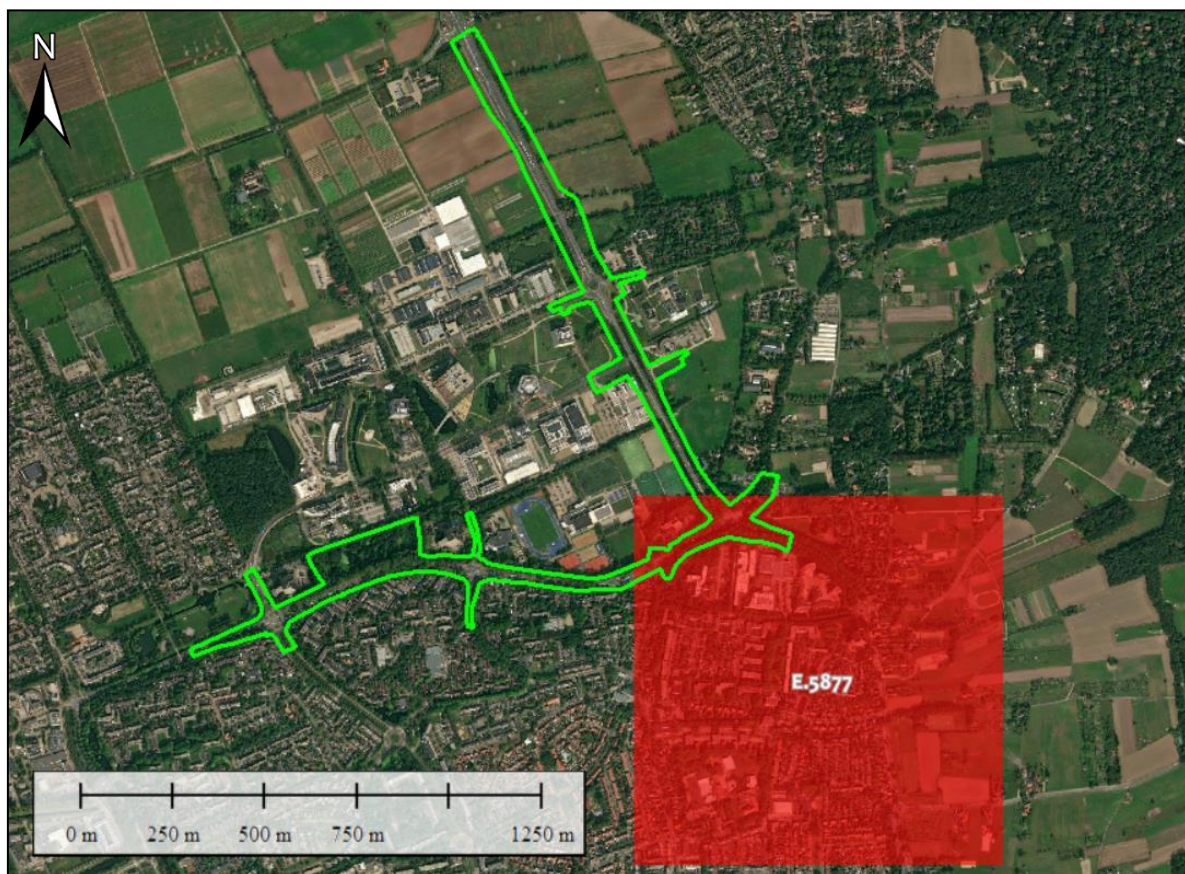
**Figuur 7.** De locatie van het kaartvak (weergegeven in rood) waar op 29 november een bombardement werd uitgevoerd door *No 302 Squadron*. Het huidige projectgebied is in groen weergegeven. Bron satellietbeeld: Worldimagery.

De ligging van het kaartvak ten opzichte van het projectgebied wordt in onderstaande afbeelding weergegeven:

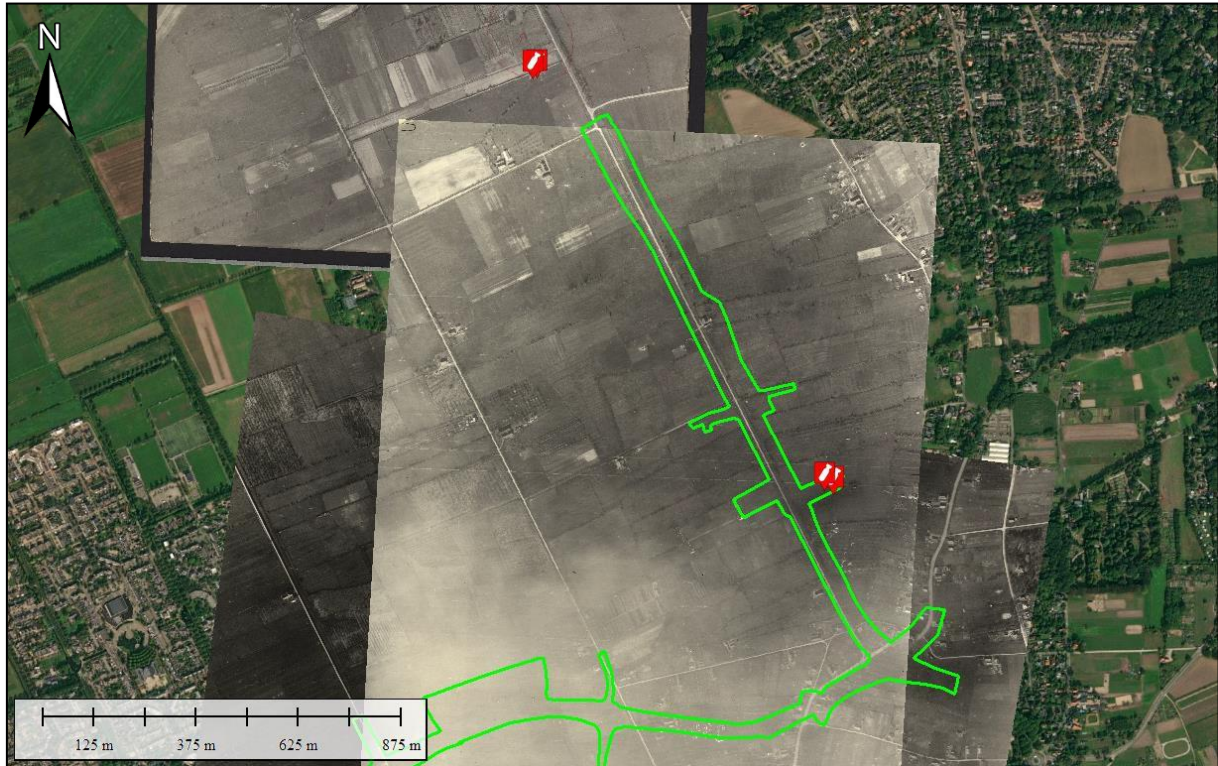
**Figuur 8.** De spreiding van de inslagen van afwerpmunitie (250 lb) als gevolg van de aanval op 29 november 1944. Bron satellietbeeld: World Imagery; luchtfoto's 3010, 4011 en 4055, 8 april 1945.

de afgeworpen bommen allen tot uitwerking zijn gekomen. In totaal zijn vier kraters met een omvang overeenkomstig met de uitwerking van 250 lb afwerpmunitie gesignaleerd, te weten ter hoogte van de tegenwoordige Dr. W. Dreeslaan Nr. 1 (noord) en direct ten zuiden van de locatie van de huidige Aeres Hogeschool.

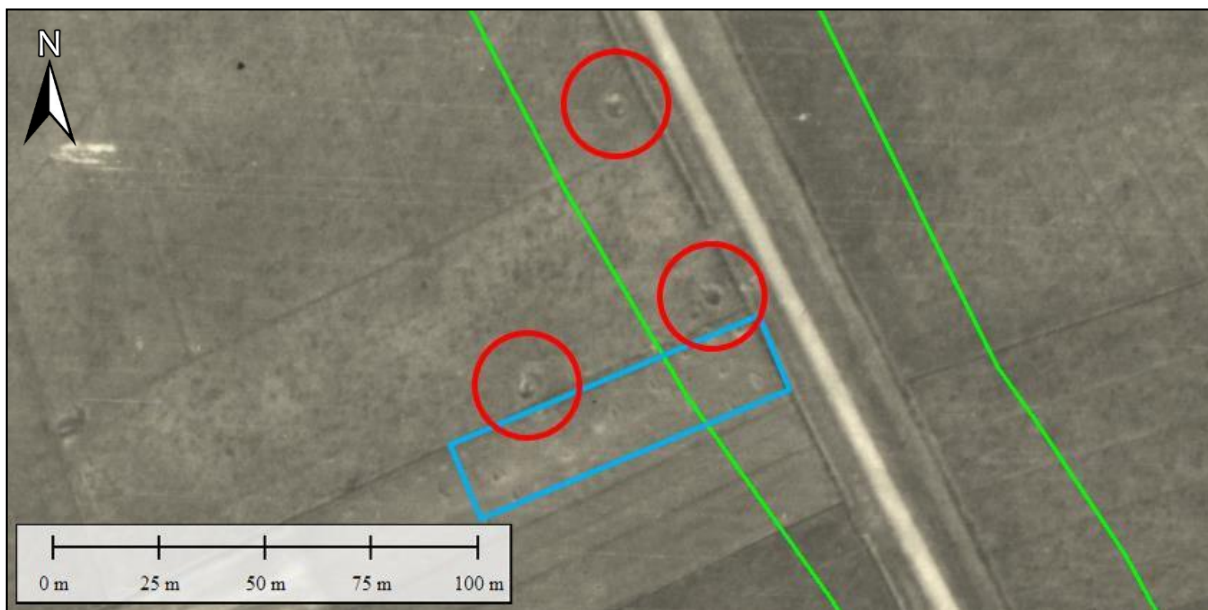
**Figuur 9.** De drie geschutopstellingen (rood) en schuttersputten (blauw) ten zuidoosten van Droevendaal. Luchtfoto 8 april 1945, luchtfotonummer 4055.

Behalve bovengenoemde inslagen van afwerpmunitie zijn enkele aanvullende verstoringen als gevolg van oorlogshandelingen waargenomen. Op luchtfoto 4055 van 8 april 1945 is in de nabijheid van de huidige Mansholtlaan verschillende militaire objecten, waaronder een drietal geschutopstellingen gesignaleerd.

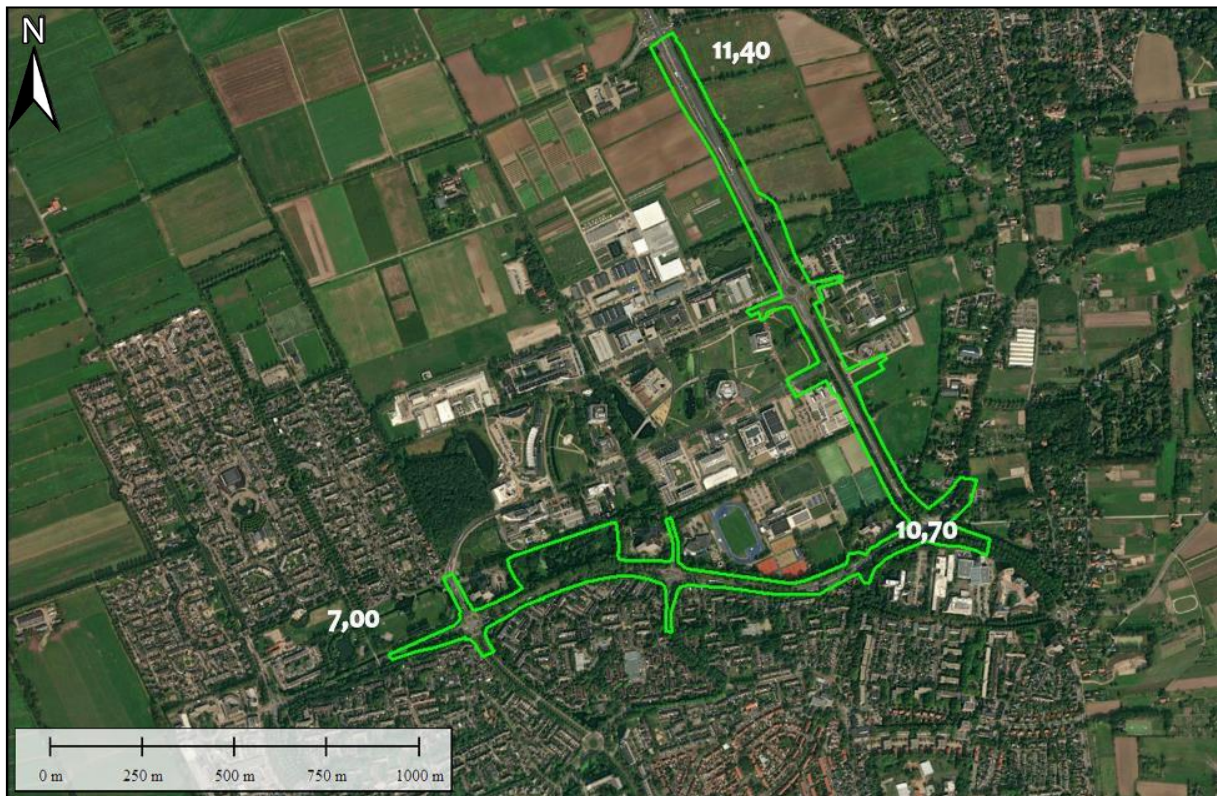
**Figuur 12.** Overzichtsbeeld van het projectgebied, waarbij tevens de maaiveldhoogten uit de Tweede Wereldoorlog ten opzichte van NAP indicatief zijn weergegeven. Bron: topotijdreis.nl; bron satellietbeeld: World Imagery.

Voor de bepaling van de maximale liggingsdiepte van Ontplobbare Oorlogsresten in de vorm van klein-kalibermunitie, hand- en geweergranaten en munitie voor granaatwerpers is eveneens uitgegaan van de Duitse voorschriften voor stellingbouw. Hierdoor kan worden gesteld dat ook deze (sub)soorten Ontplobbare Oorlogsresten tot een diepte van 2,50m-MV (8,50m+NAP) kunnen worden verwacht, in het noordelijk gedeelte van het projectgebied, aan de Mansholtlaan.

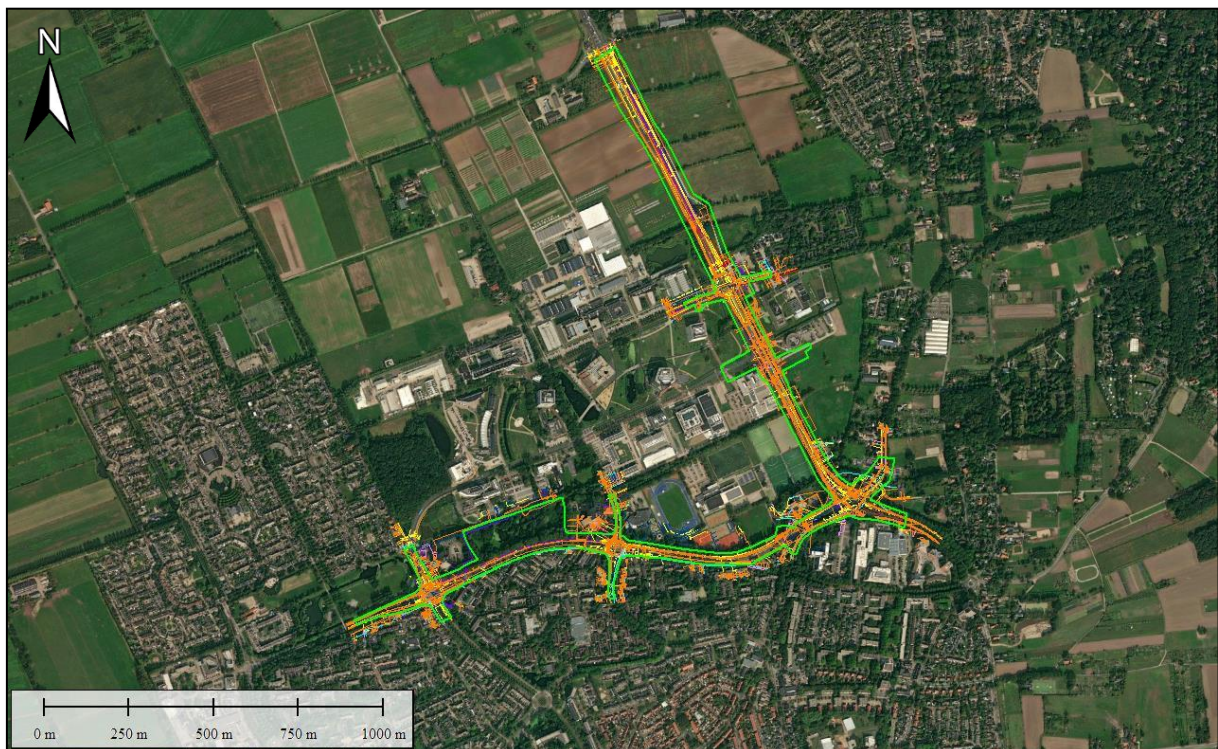
**Figuur 27.** Het geheel aan kabel- en leidingentracés binnen het projectgebied, waaronder waterleiding, riolering, datatransport, midden- en laagspanning, etc. Bron satellietbeeld: World Imagery.

Binnen het projectgebied is een veelvoud van kabels en leidingen aanwezig. Het gaat hierbij om waterleiding, riolering, datatransport, midden- en laagspanning, etc. Kabels en leidingen kunnen een negatief effect hebben op de uit een opsporingsonderzoek resulterende detectiedata. Deze aanwezigheid en aard van kabels en leidingen wordt meegenomen in het vervolgadvis. Voorts kan er bij de detonatie van een stuk Ontplofbare Oorlogsresten schade ontstaan aan deze kabels en leidingen. Met name bij de aanwezige buisleiding met gevaarlijke inhoud, hoge- en lage druk gasleidingen en de, blijkens door opdrachtgever verstrekte informatie, een 10 kV kabel van Liander kan beschadiging een groot risico opleveren voor het bij de geplande werkzaamheden betrokken personeel en de (directe) omgeving van het projectgebied.

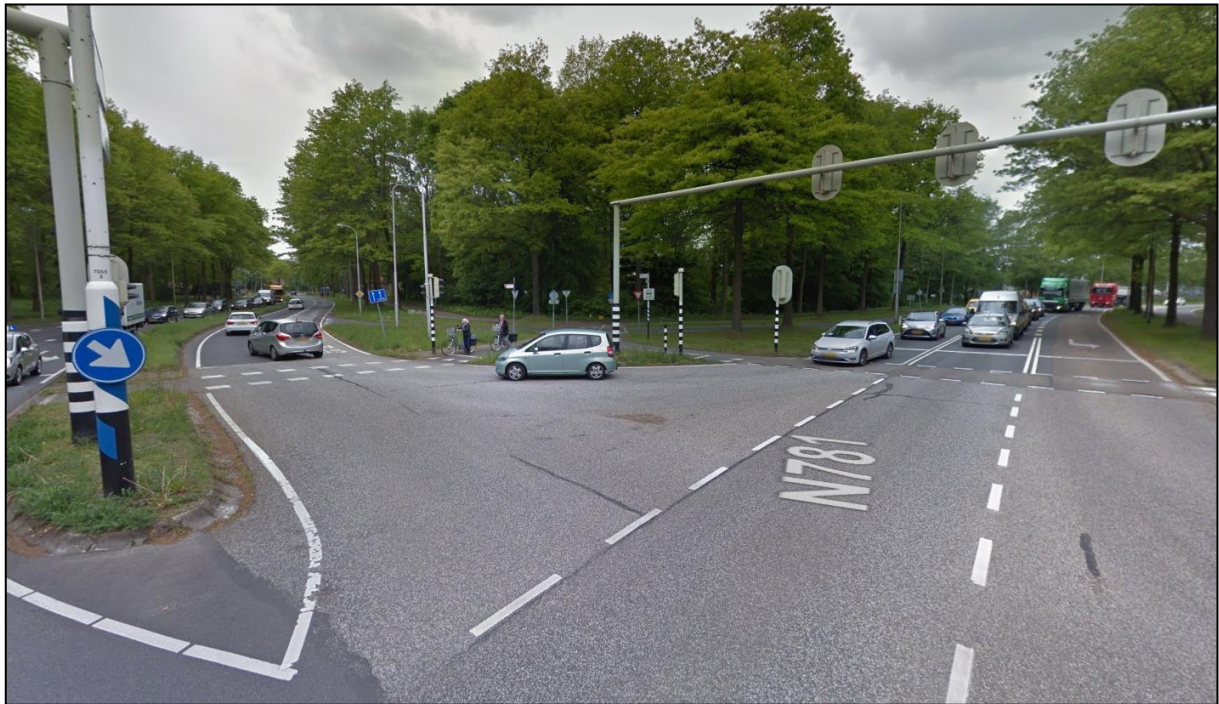
**Figuur 30.** De huidige situatie kruising Nijenoord Allee-Mansholtlaan te Wageningen, met enkele aanwezige spanningsvoerende elementen (stoplichten). Kijkrichting NNW. Bron: Google Earth.

Ten behoeve van de stroomvoorzieningen voor de veelheid aan woningen, bedrijfsgebouwen en overige panden/infrastructuur binnen het projectgebied, zijn op diverse locaties elektriciteitskasten en kabels aanwezig. Wanneer een detectieonderzoek uitgevoerd wordt op basis van verstoringen in het aardmagnetisch veld (met bijv. een magnetometer), kan dit worden gehinderd door de aanwezigheid van midden- en laagspanningskabels en de invloed die door deze elementen wordt uitgeoefend op het magnetisch veld.

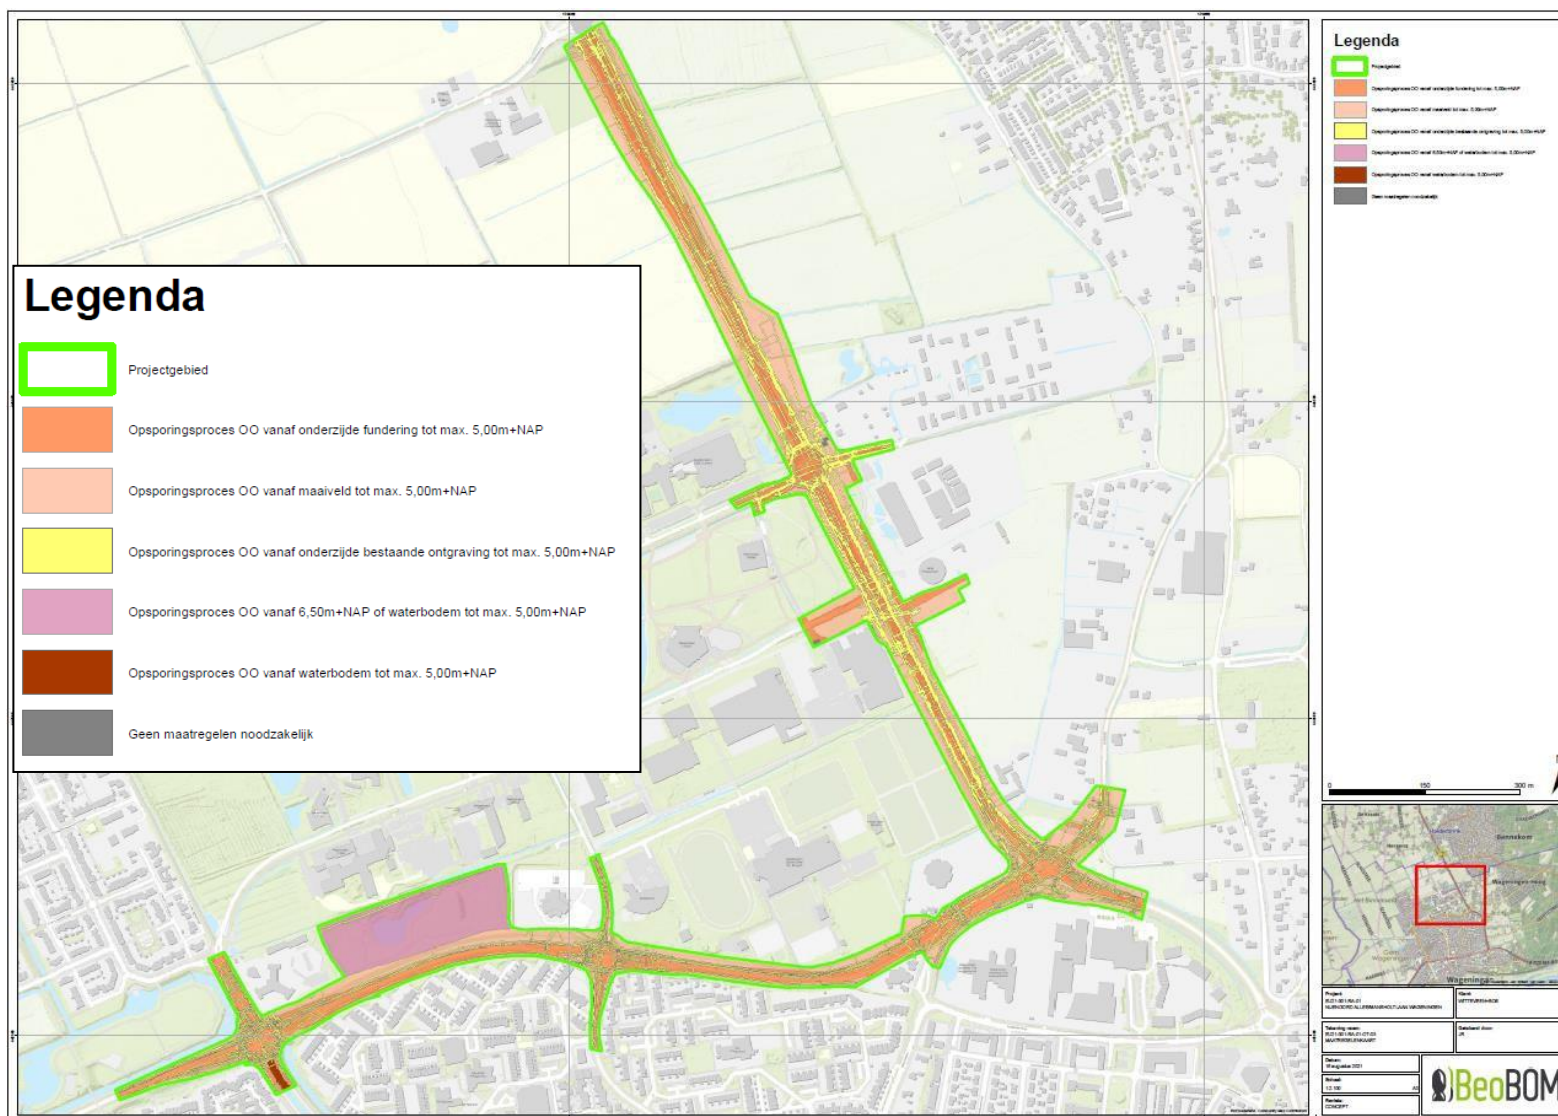
**Figuur 43.** Voorbeeldweergave van de maatregelenkaart in bijlage 4. De verschillende kleurstellingen tonen op welke locaties welke beheersmaatregelen noodzakelijk worden geacht. Inzet: detail van de bijbehorende legenda.

N.B. Daar de exacte contouren van bovengenoemde werkzaamheden nog nader dient te worden bepaald, zijn op de maatregelenkaart in bijlage 4 de contouren van de naoorlogse bodemingrepen als uitgangspunt genomen. De in bovenstaand overzicht opgenomen beheersmaatregelen dienen te worden toegepast vanaf de onderzijde van de naoorlogs geroerde bodemlaag, dat wil zeggen de onderzijde van bestaande fundering, de onderzijde van bestaand kabelbed, etc. Daar waar bijvoorbeeld sprake is van bestaande infrastructuur waarvan kan worden aangenomen dat deze naoorlogs is gerealiseerd, zoals de rotonde Droevendaalseweg, zijn beheersmaatregelen (pas) noodzakelijk vanaf de onderzijde van de bestaande fundering. De maximale onderzoeksdiepte reikt tot de onderzijde van de vastgestelde ondergrens van de diverse verdachte gebieden. In geval van de rotonde Droevendaalseweg tot 5,00m+NAP.
