### **verkennend bodemonderzoek Overakker 6 te Mierlo**

*Projectnaam* Overakker 6 te Mierlo  
*Projectnummer* B2300

*Aantal pagina's* 9 (exclusief bijlagen)  
*Datum* 18 juli 2019

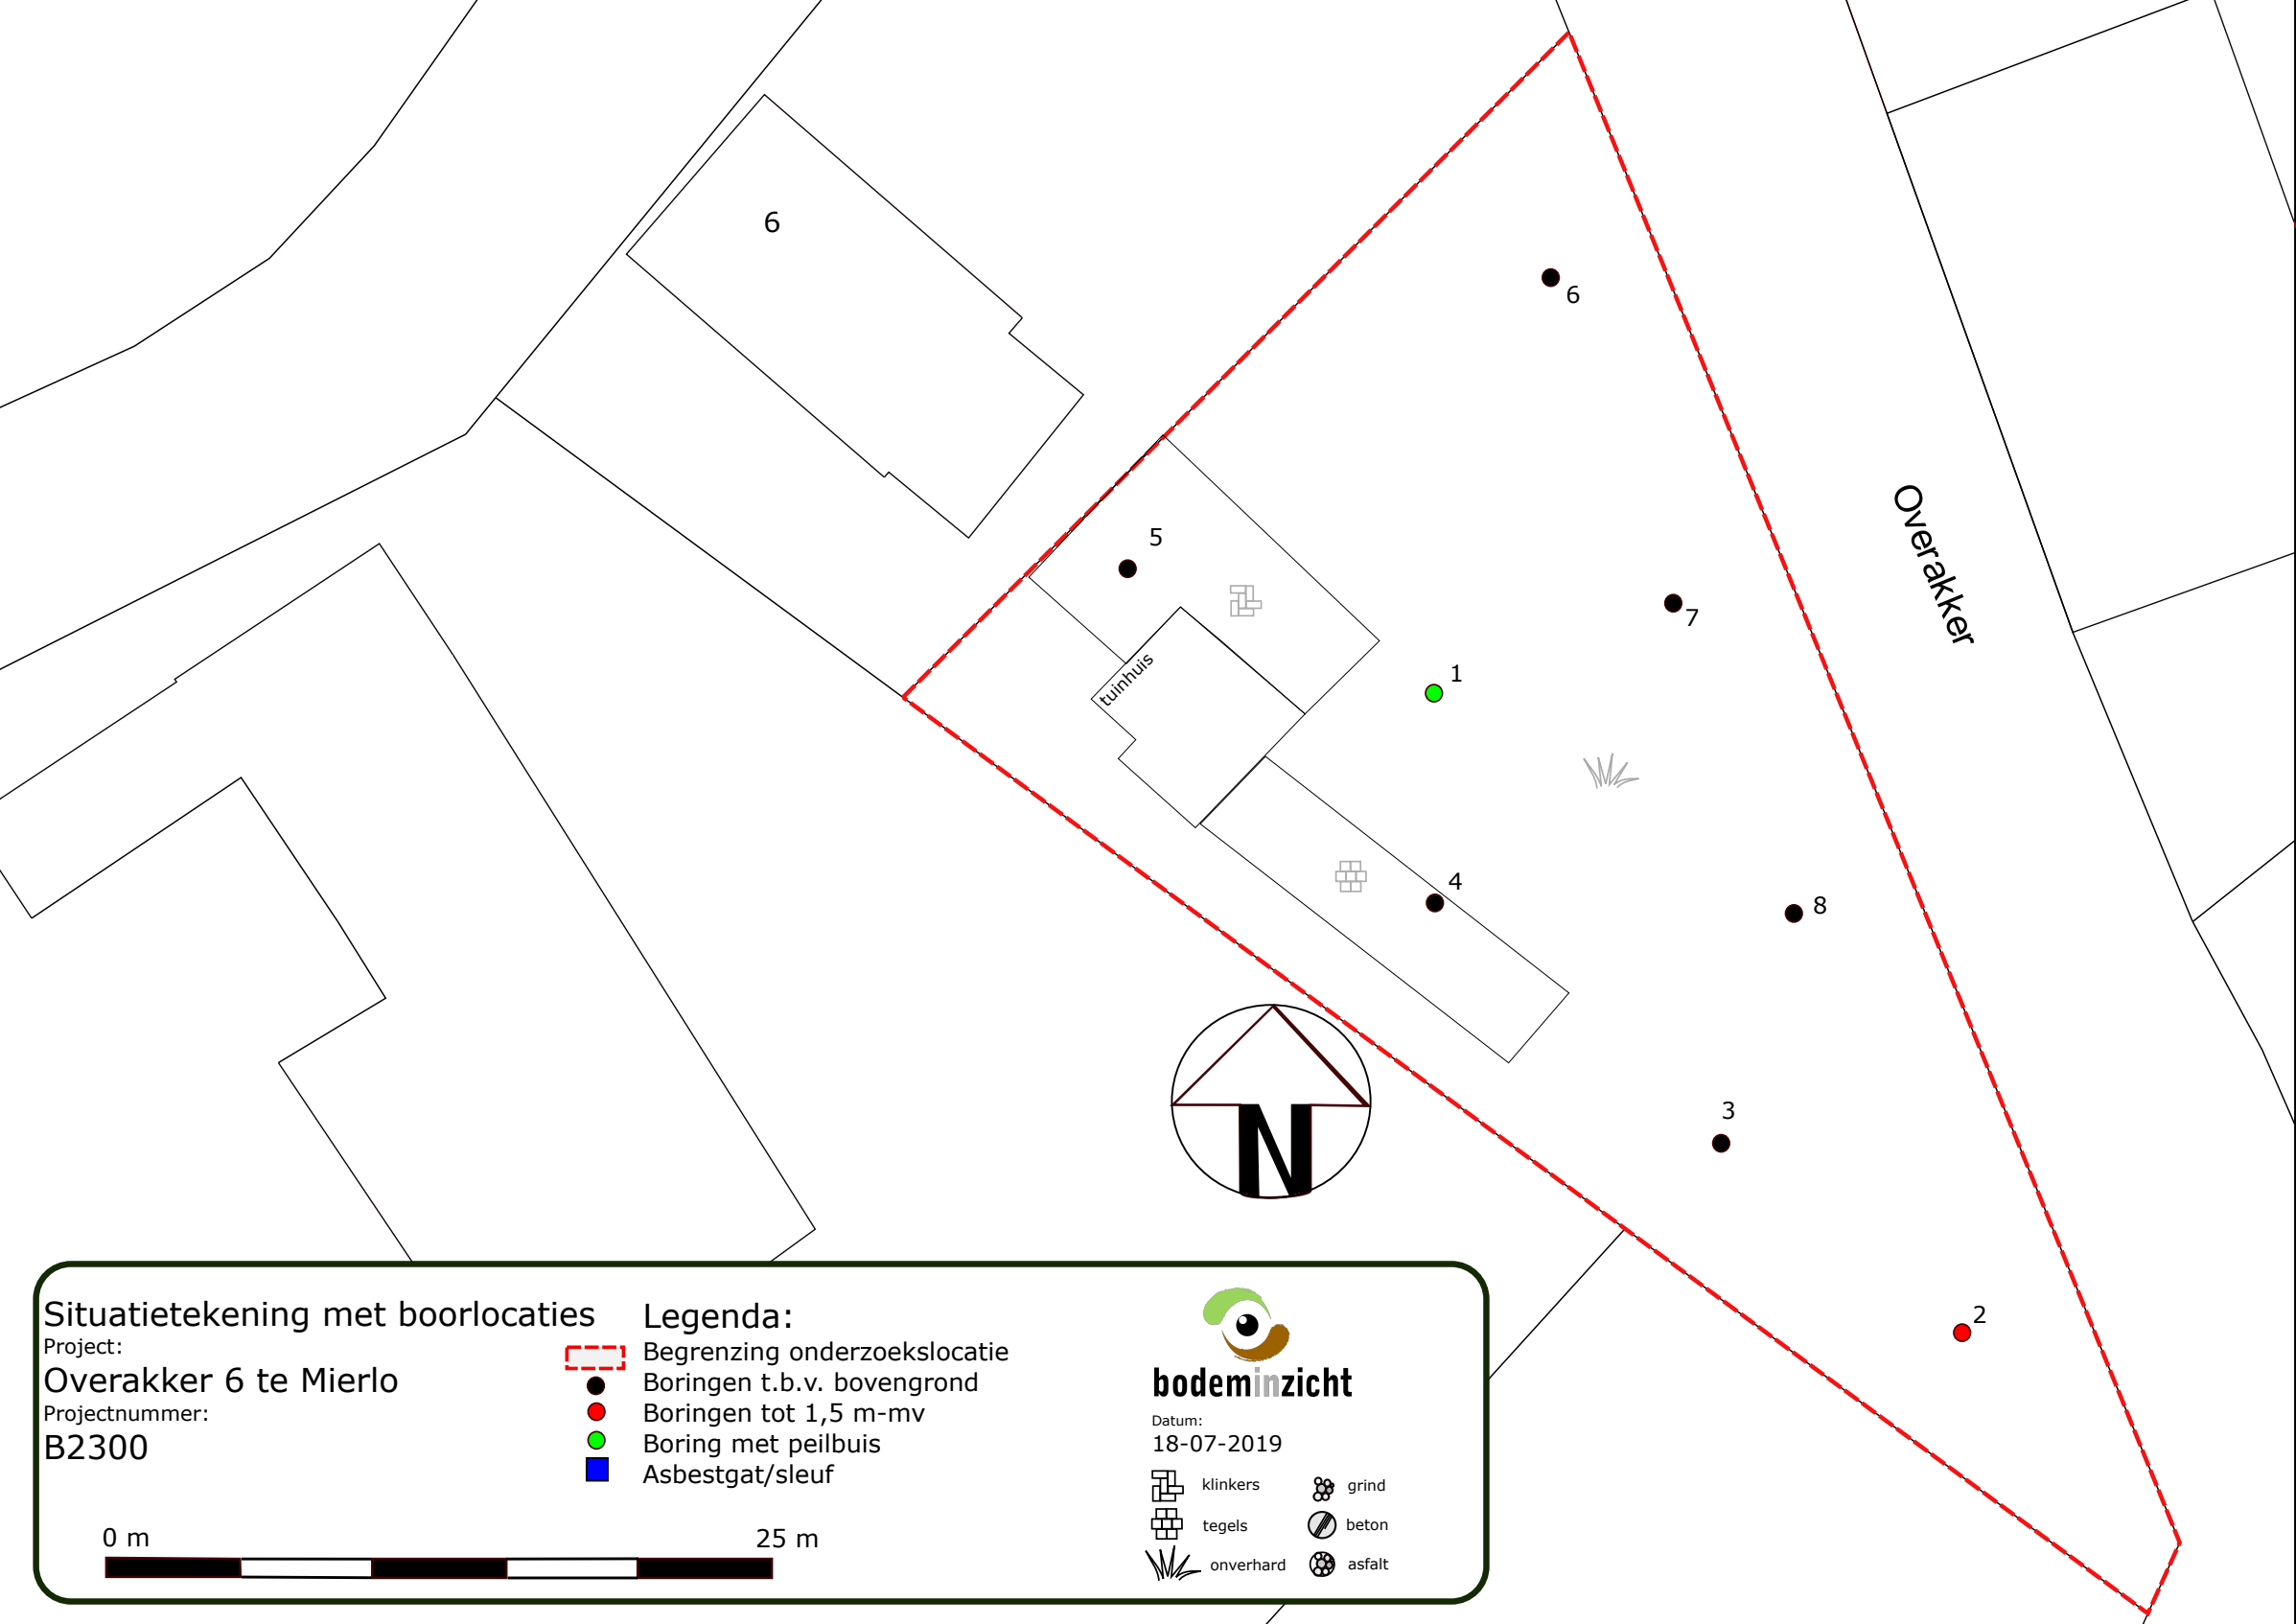
**Situatietekening met boorlocaties**

- In bijlage 2 is de plaats van de meetpunten in de situatietekening opgenomen.
- Voor de gedetailleerde boorprofielbeschrijvingen per boring wordt verwezen naar bijlage 3.
- In bijlage 6 zijn de veldwerkrapportages opgenomen

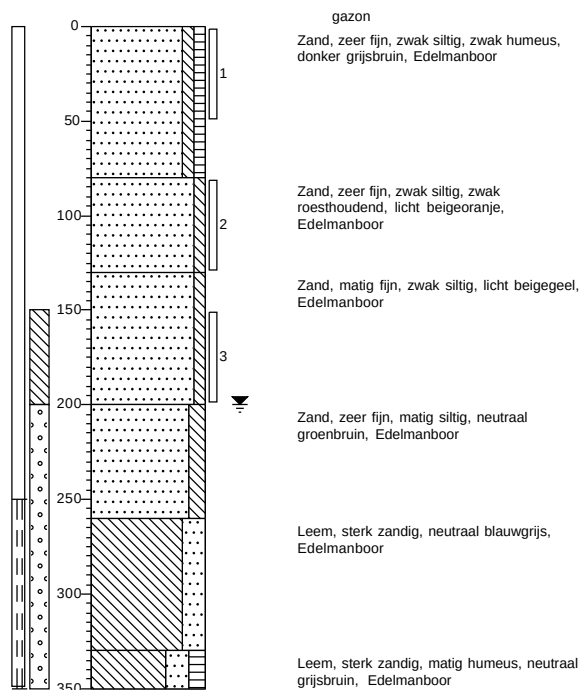
### Boring: 1

| <i>boring</i> | <i>diepte boring (m -mv)</i> | <i>traject (m -mv)</i> | <i>soort</i> | <i>waargenomen bijzonderheden</i> |
|---|---|---|---|---|
| 1 | 3,50 | 0,80 - 1,30 | Zand | zwak roesthoudend |

Datum: 1-7-2019  
GWS: 200  
Boormeester: Michel Gloudemans

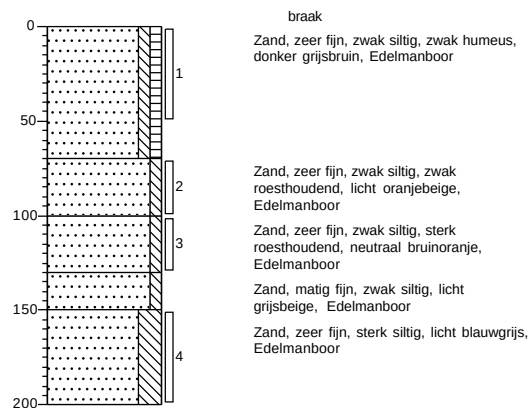
### Boring: 2

| <i>boring</i> | <i>diepte boring (m -mv)</i> | <i>traject (m -mv)</i> | <i>soort</i> | <i>waargenomen bijzonderheden</i> |
|---|---|---|---|---|
| 2 | 2,00 | 0,70 - 1,00 | Zand | zwak roesthoudend |
| | | 1,00 - 1,30 | Zand | sterk roesthoudend |

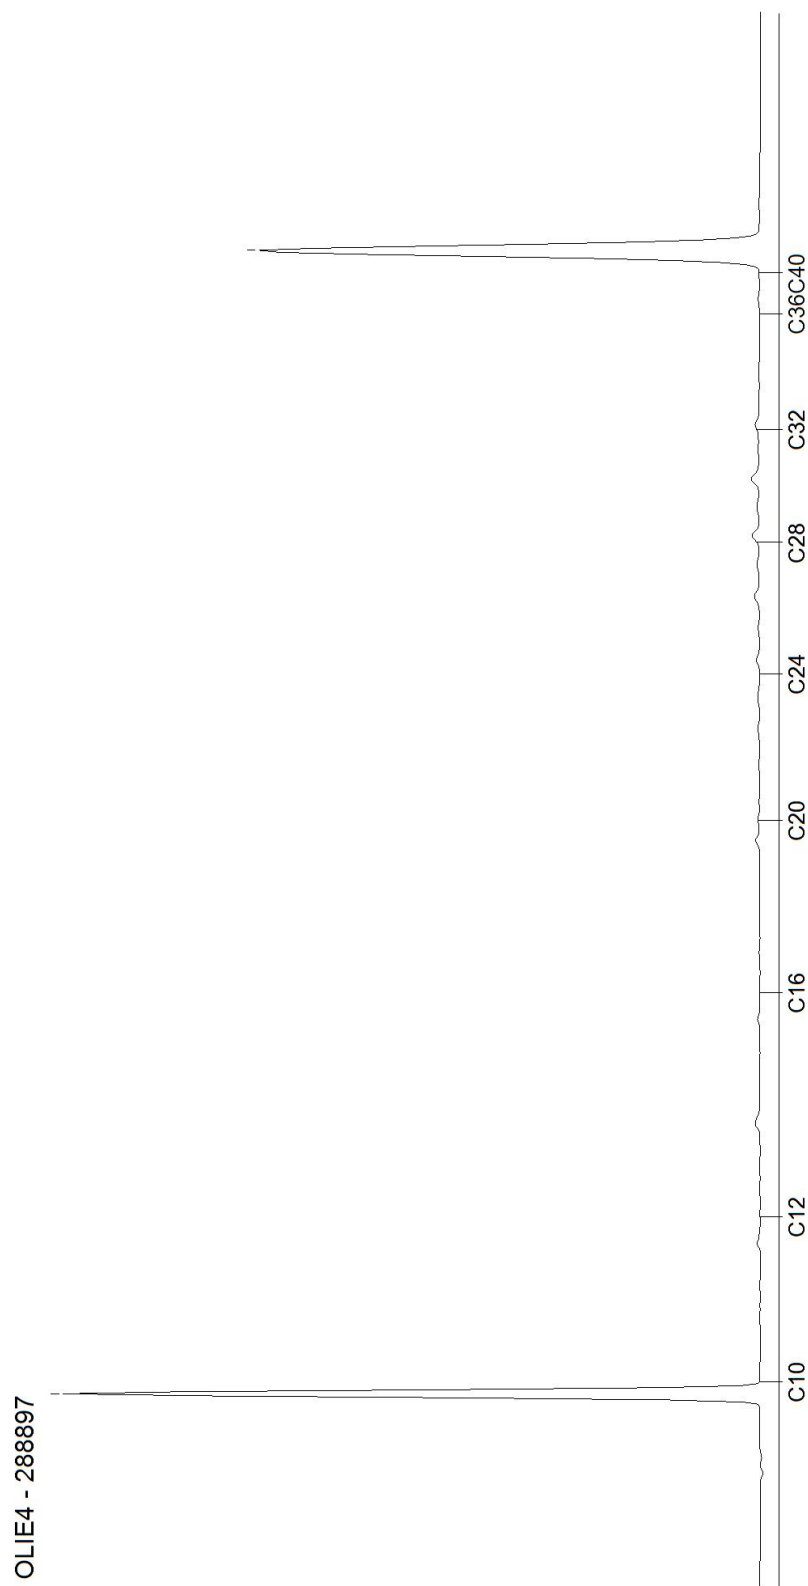
**Monsteromschrijving: BG1 (0-60)**

In het mengmonster van de visueel schone bovengrond van de vaste bodem (BG1) zijn geen gehalten aan onderzochte stoffen gemeten boven de achtergrondwaarden.

CHROMATOGRAM for Order No. 865588, Analysis No. 288897, created at 08.07.2019 08:16:55

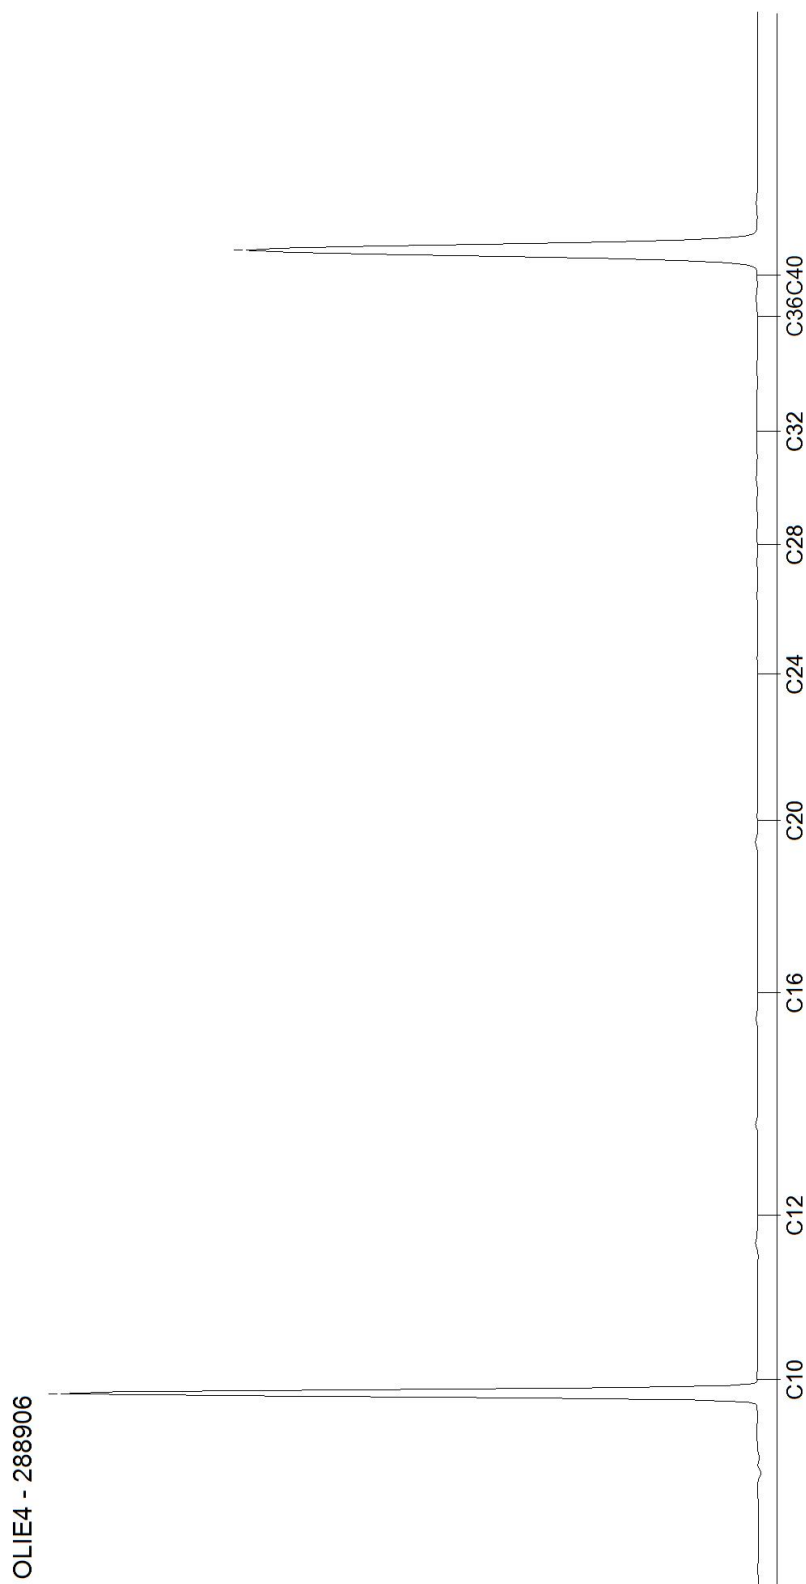
**Monsteromschrijving: OG1 (70-200)**

In het mengmonster van de visueel schone ondergrond van de vaste bodem (OG1) zijn eveneens geen gehalten aan onderzochte stoffen gemeten boven de achtergrondwaarden.

CHROMATOGRAM for Order No. 865588, Analysis No. 288906, created at 08.07.2019 08:16:55

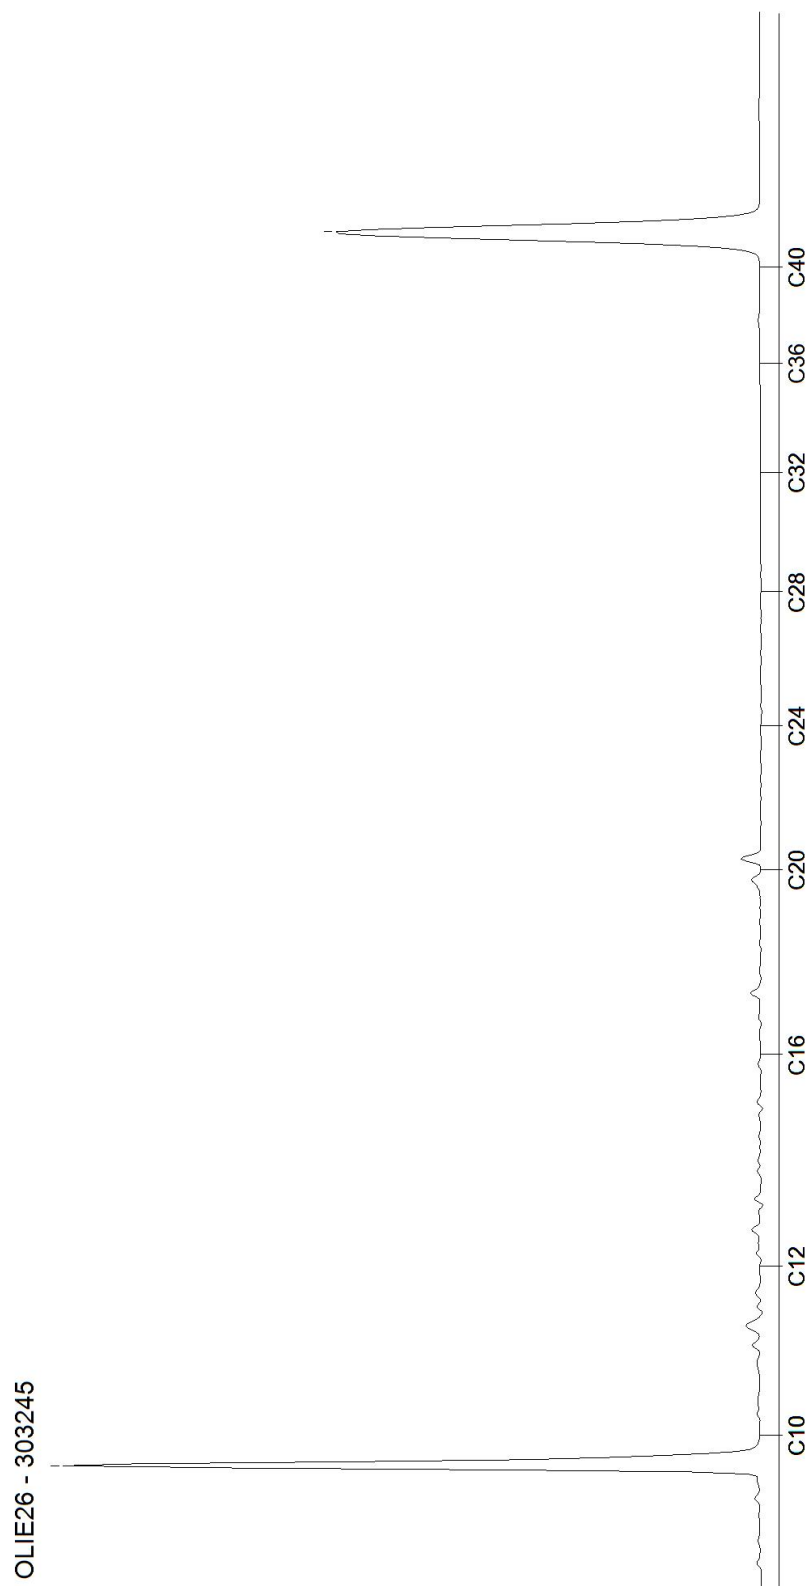
**Monsteromschrijving: 1-1-1 (250-350)**

In het grondwater ter plaatse van peilbuis 1 zijn gehalten aan barium en naftaleen gedetecteerd boven de streefwaarden. De verhogingen aan metalen zijn toe te schrijven aan natuurlijk verhoogde achtergrondwaardes. Voor het licht verhoogde gehalte aan naftaleen bestaat op basis van dit onderzoek geen verklaring. De overschrijding is marginaal en behoeft geen nader onderzoek.

CHROMATOGRAM for Order No. 867811, Analysis No. 303245, created at 12.07.2019 06:14:00
