## RAPPORT

### Verkennd bodemonderzoek Nieuweweg 85 en Allee 1-3 te Hattem

**Projectnummer** : 20KL228

**Datum** : 5 juni 2020

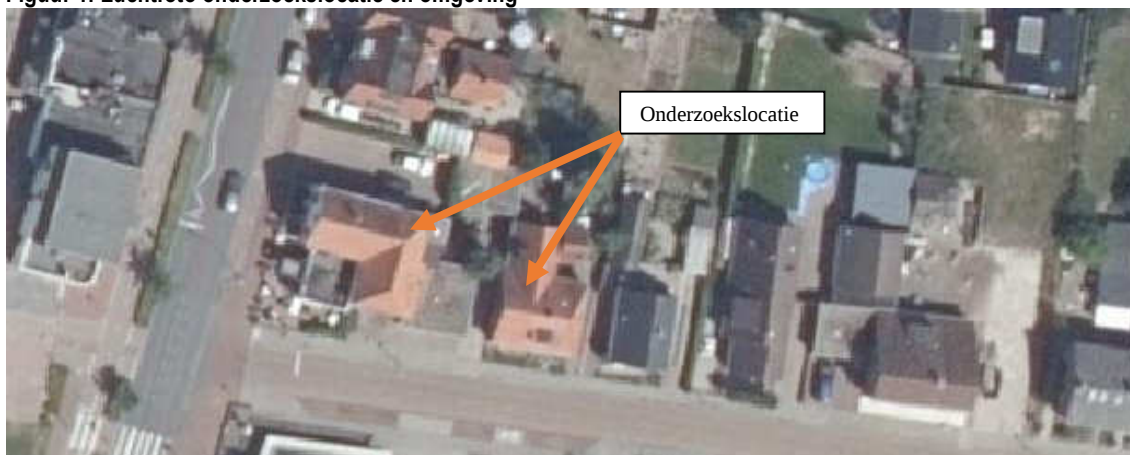
**Figuur 1: Luchtfoto onderzoekslocatie en omgeving**

In figuur 1 is een luchtfoto te zien van de onderzoekslocatie en directe omgeving.
