| Onderwerp: | <b>verkennend milieukundig bodemonderzoek volgens NEN 5740+A1 Veesser Enkweg, perceel sectie N nr. 852 (ged.) te Veessen</b> |
| Projectnummer: | <b>20-M9424</b> |
| Opdrachtgever: | <b>BJZ.nu</b> |
| Datum: | <b>21 oktober 2020</b> |

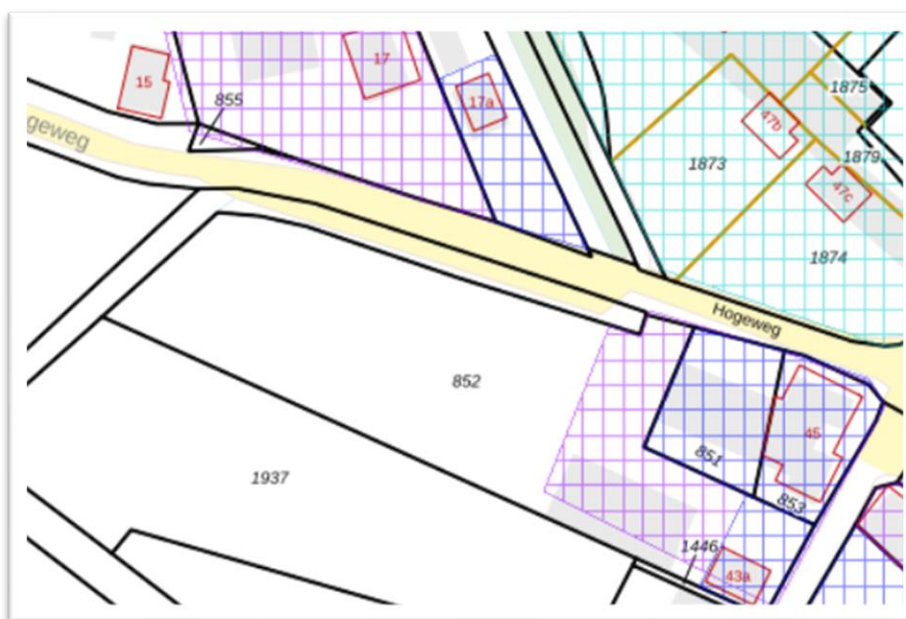
figuur 2: Onderzoeken in en rondom perceel N 852.

| | voorgaande bodemonderzoeken |
|---|---|
| Omgeving <25 m | <p><b>Veesser Enkweg 45:</b></p> <p>► historisch onderzoek van een locatie aan de Veesser Enkweg 45 te Veessen, 24 oktober 2007, Boluwa Eco Systems BV, kenmerk 07225<br/>conclusies:<br/>Ter plaatse van de het perceel is een grond boring verrichte tot 1.2m-mv. De opgeboorde grond is zintuiglijk beoordeeld op basis van waarnemingen en olie op waterproef. – Op basis van het vooronderzoek wordt als hypothese gesteld dat er geen reden is om een bodemverontreiniging op het terrein te verwachten. Daarom kan een verkennend onderzoek achterwege blijven.</p> <p>► verkennend onderzoek NEN 5740 Veesser Enkweg 45, 1 juli 1994, Oranjewoud, project 15009-71141<br/>conclusies: In de ondergrond is een ernstige verontreiniging van minerale olie geconstateerd t.p.v. de vm. wasplaats. In de bovengrond zijn lichte verontreinigingen met koper, kwik, nikkel, lood, zink en PAK's geconstateerd. In het grondwater zijn matige verontreinigingen met arseen xylenen en minerale olie gemeten t.p.v. de vm. smederij. Voor het overige zijn in het grondwater lichte verontreinigingen met koper, kwik, nikkel, zink, chroom, benzeen, ethylbenzeen en naftaleen gemeten.</p> <p>► verkennend onderzoek NEN 5740 Veesser Enkweg 45, 1 november 2000, Boluwa Eco Systems BV, kenmerk 20334<br/>conclusies: De matige en sterke verontreinigingen uit het bodemonderzoek uit 1994 zijn in gehalten onder de tussenwaarde gemeten.<br/>Op het overige onderzochte gedeelte t.p.v. de nieuwbouw van een loods zijn in de bovengrond lichte verontreinigingen met minerale olie, PAK's en EOX geconstateerd. In het grondwater zijn lichte verontreinigingen met xylenen, naftaleen en minerale olie geconstateerd.</p> <p>► verkennend onderzoek NEN 5740 Veesser Enkweg 45, september 2003, Boluwa &amp; Partner BV, kenmerk 03274<br/>conclusies: Uit dit onderzoek ten behoeve van de bouw van een bedrijfswoning blijkt dat in de bovengrond een licht [&gt;streefwaarde] verhoogd gehalte PAK (10-VROM) is aangetroffen. In de ondergrond en in het grondwater zijn geen verhoogde parameters aangetoond.</p> <p><b>Hogeweg 17:</b></p> <p>► verkennend onderzoek NEN 5740) Hogeweg 17 Veessen, 11 mei 2004, Tauw, kenmerk R001-4335274VSM-do1<br/>conclusies: In de ondergrond zijn een matige verontreiniging van nikkel en een lichte verontreiniging van chroom geconstateerd. In de bovengrond zijn lichte verontreinigingen met kwik en zink geconstateerd. In het grondwater is een lichte verontreiniging met minerale olie geconstateerd.</p> <p>► bodemsanering Bedrijven (BSB) Hogeweg 17 Veessen, 02 september 2016, Boluwa Eco Systems BV, kenmerk 16113</p> <p>► verkennend onderzoek NEN 5740 Hogeweg 17a Veessen, 01 februari 1999, Boluwa Eco Systems BV, kenmerk 99038</p> |

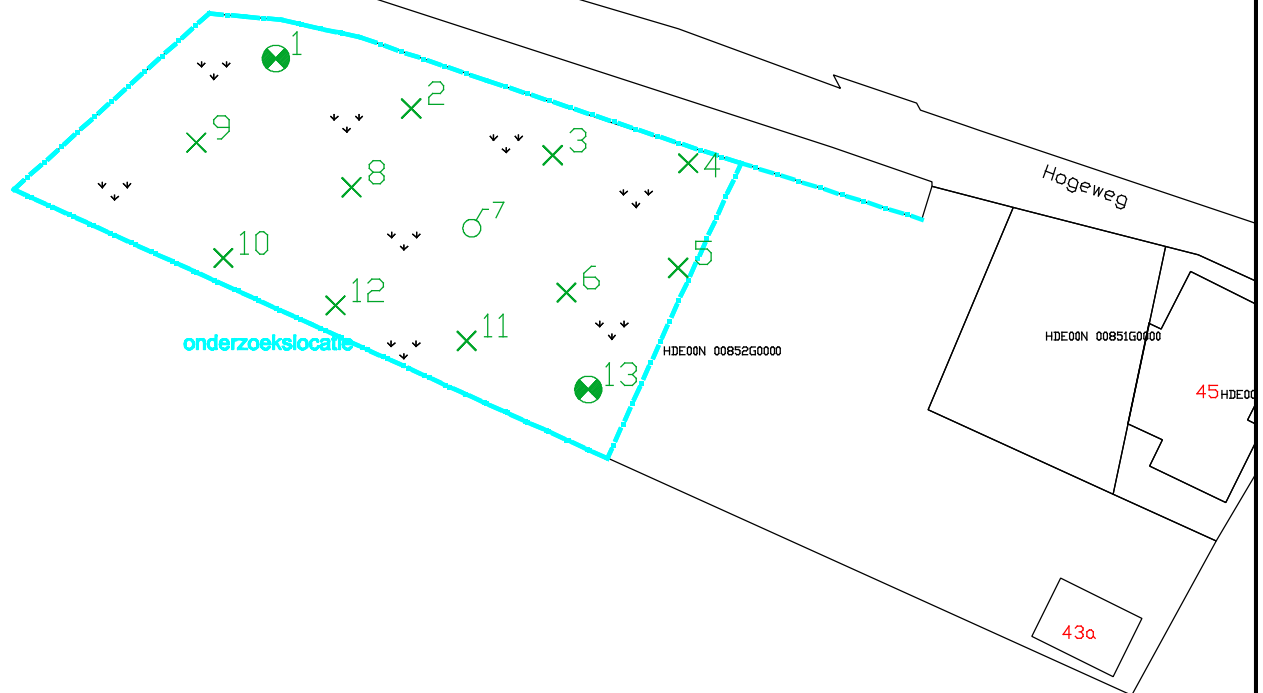
## BIJLAGE 2 ONDERZOEKSLOCATIE

\* = asbest op het maaiveld

G3 = inspectiegat 0.3x0.3 m

| *x = boring tot 1.0 m -mv. |
| ⊗ = boring tot 2.0 m -mv. |

Het onderzoeksprogramma is ruimtelijk weergegeven in bijlage 2. In deze bijlage zijn alle geplaatste boringen geprojecteerd.

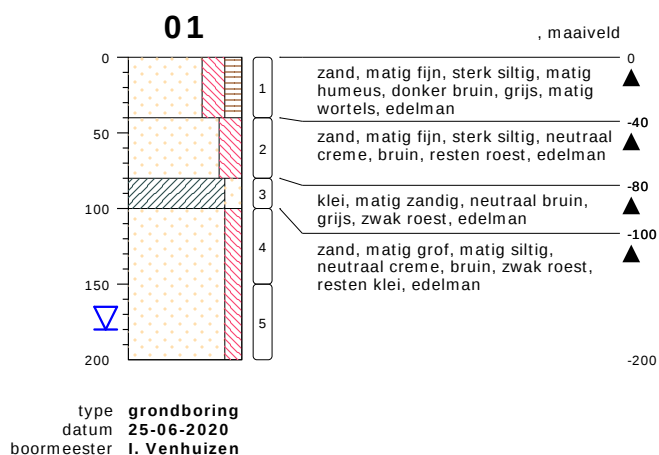
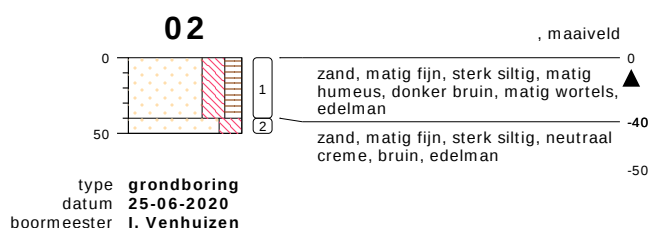
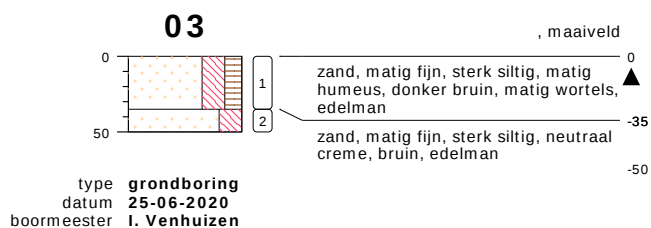
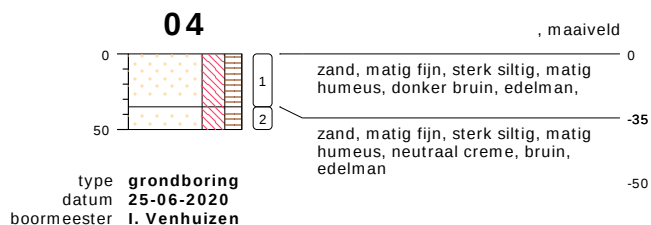
## bodemprofielen **BIJLAGE 3: BOORPROFIELEN**

onderzoek **Veesser Enkweg perceel N 852 (ged) te Veessen**  
projectcode **20-M9424**  
getekend conform **NEN 5104**

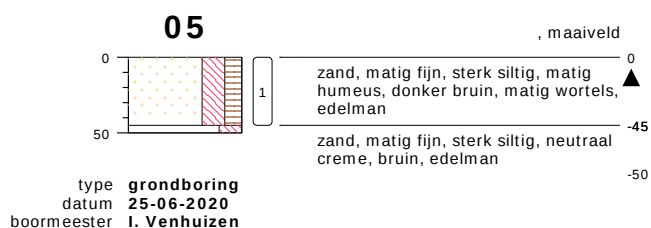
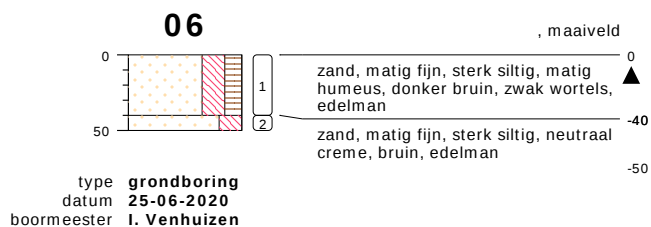
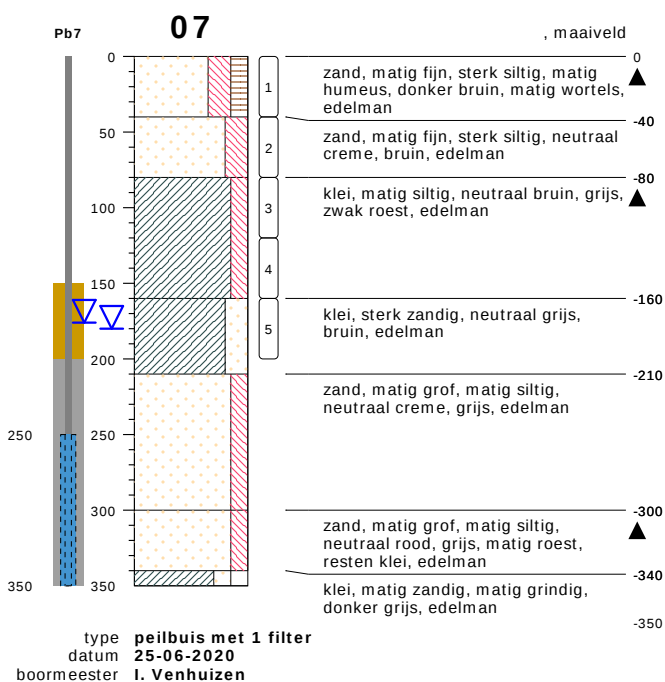
## bodemprofielen **BIJLAGE 3: BOORPROFIELEN**

onderzoek **Veesser Enkweg perceel N 852 (ged) te Veessen**  
projectcode **20-M9424**  
getekend conform **NEN 5104**

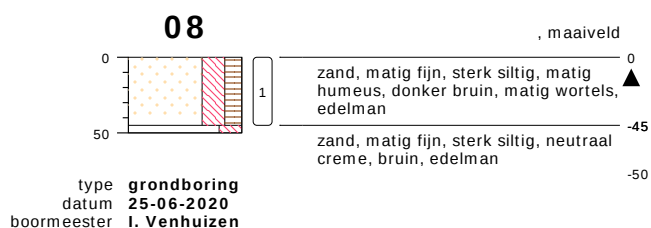
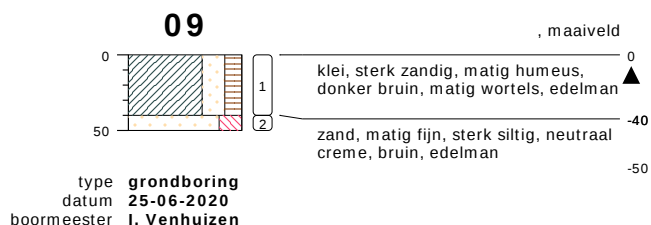
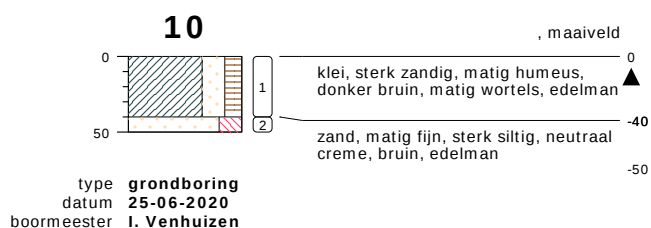
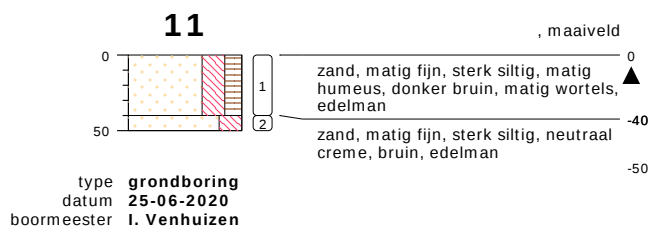
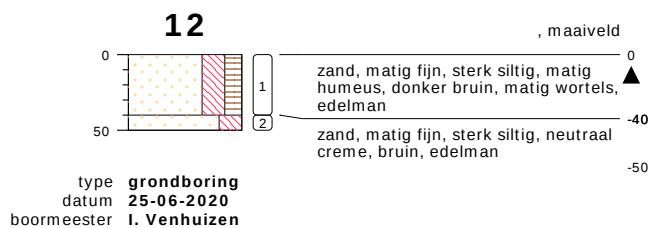
## bodemprofielen **BIJLAGE 3: BOORPROFIELEN**

onderzoek **Veesser Enkweg perceel N 852 (ged) te Veessen**  
projectcode **20-M9424**  
getekend conform **NEN 5104**

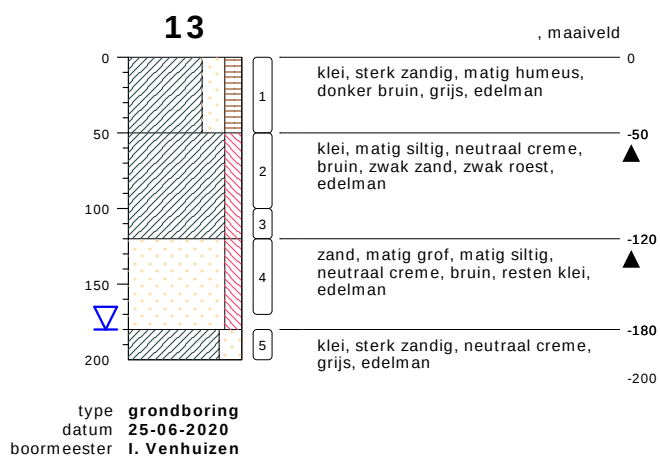
## bodemprofielen **BIJLAGE 3: BOORPROFIELEN**

onderzoek **Veesser Enkweg perceel N 852 (ged) te Veessen**  
 projectcode **20-M9424**  
 getekend conform **NEN 5104**
