**Rapport**  
**Verkendend bodemonderzoek NEN5740**  
Zuppeldseweg 27 te Heerde

Projectnummer: 20289  
Datum: 15 december 2020

Opdrachtgever: Familie Van Es  
Zuppeldseweg 27  
8181 NG HEERDE

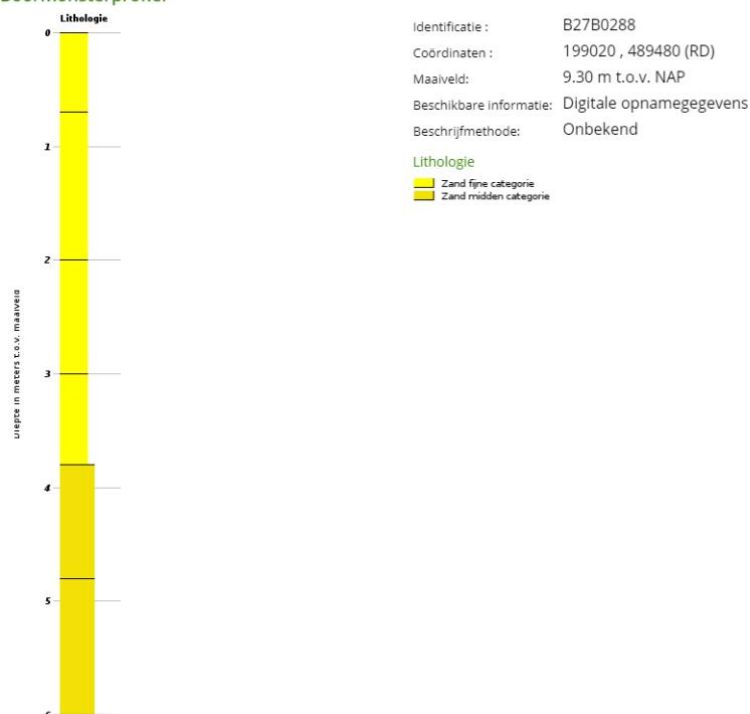
### Boormonsterprofiel

De geohydrologische lithologie rond de locatie in Heerde is volgens DINO loket als volgt:

Het freatisch grondwater bevindt zich op ca. 1,20 m-mv. Volgens de Grondwaterkaart van Nederland is de stromingsrichting globaal in noordoostelijke richting.

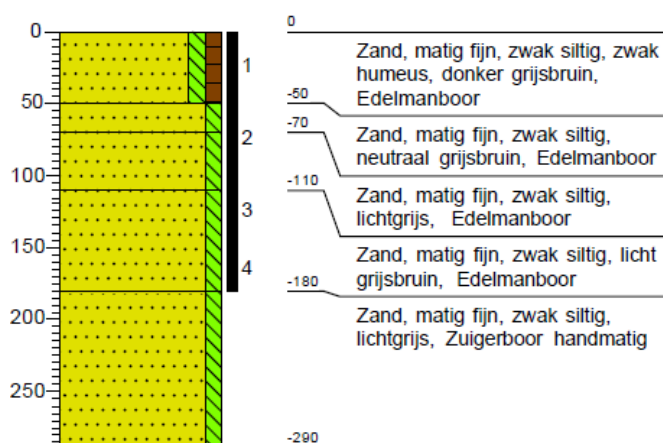
De boringen zijn verspreid over de locatie genomen. De bodemopbouw bestaat globaal uit:

Tijdens het veldonderzoek zijn bij de boringen geen zintuiglijke bijzonderheden waargenomen.

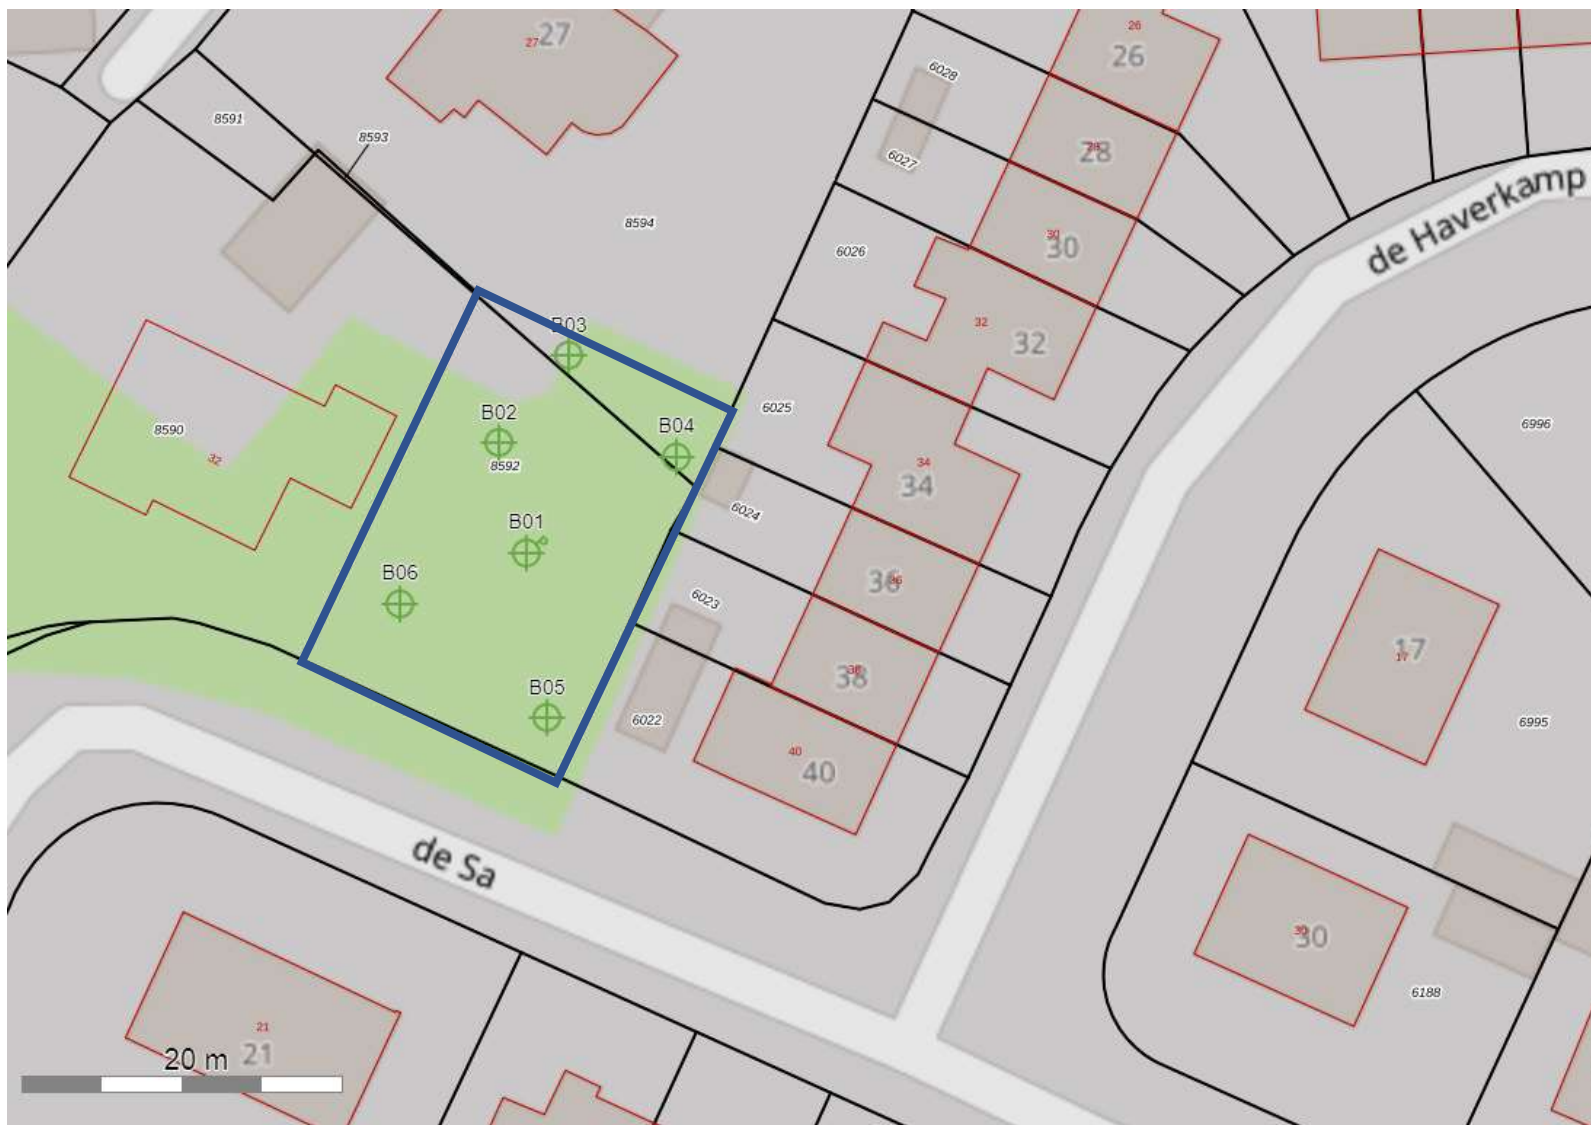
## Situering meetpunten

Het veldwerk is op 12-11-2020 en 19-11-2020 uitgevoerd door erkend monsternemer de heer A. de Graaf van Boluwa Eco Systems BV en bestond uit:[zie voor de situatie van de boringen bijlage 2]

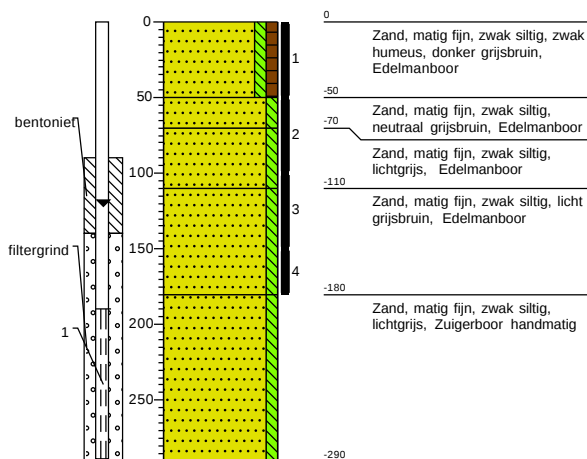
## Boring: B01

X: 198698,53  
Y: 489403,55  
Datum: 12-11-2020

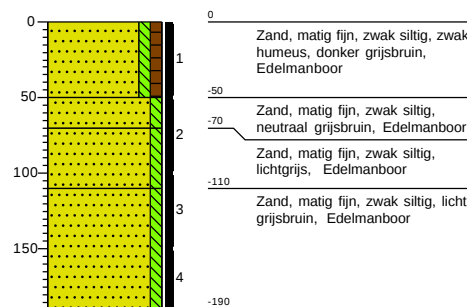
## Boring: B02

X: 198696,74  
Y: 489410,46  
Datum: 12-11-2020
