Verkennd bodemonderzoek NEN 5740

Veldweg 9 te Heerde

## Rapport

| <b>Projectnummer:</b><br>BO223190/JHB | <b>Datum:</b><br>3 maart 2022 | <b>Status:</b><br>Definitief |

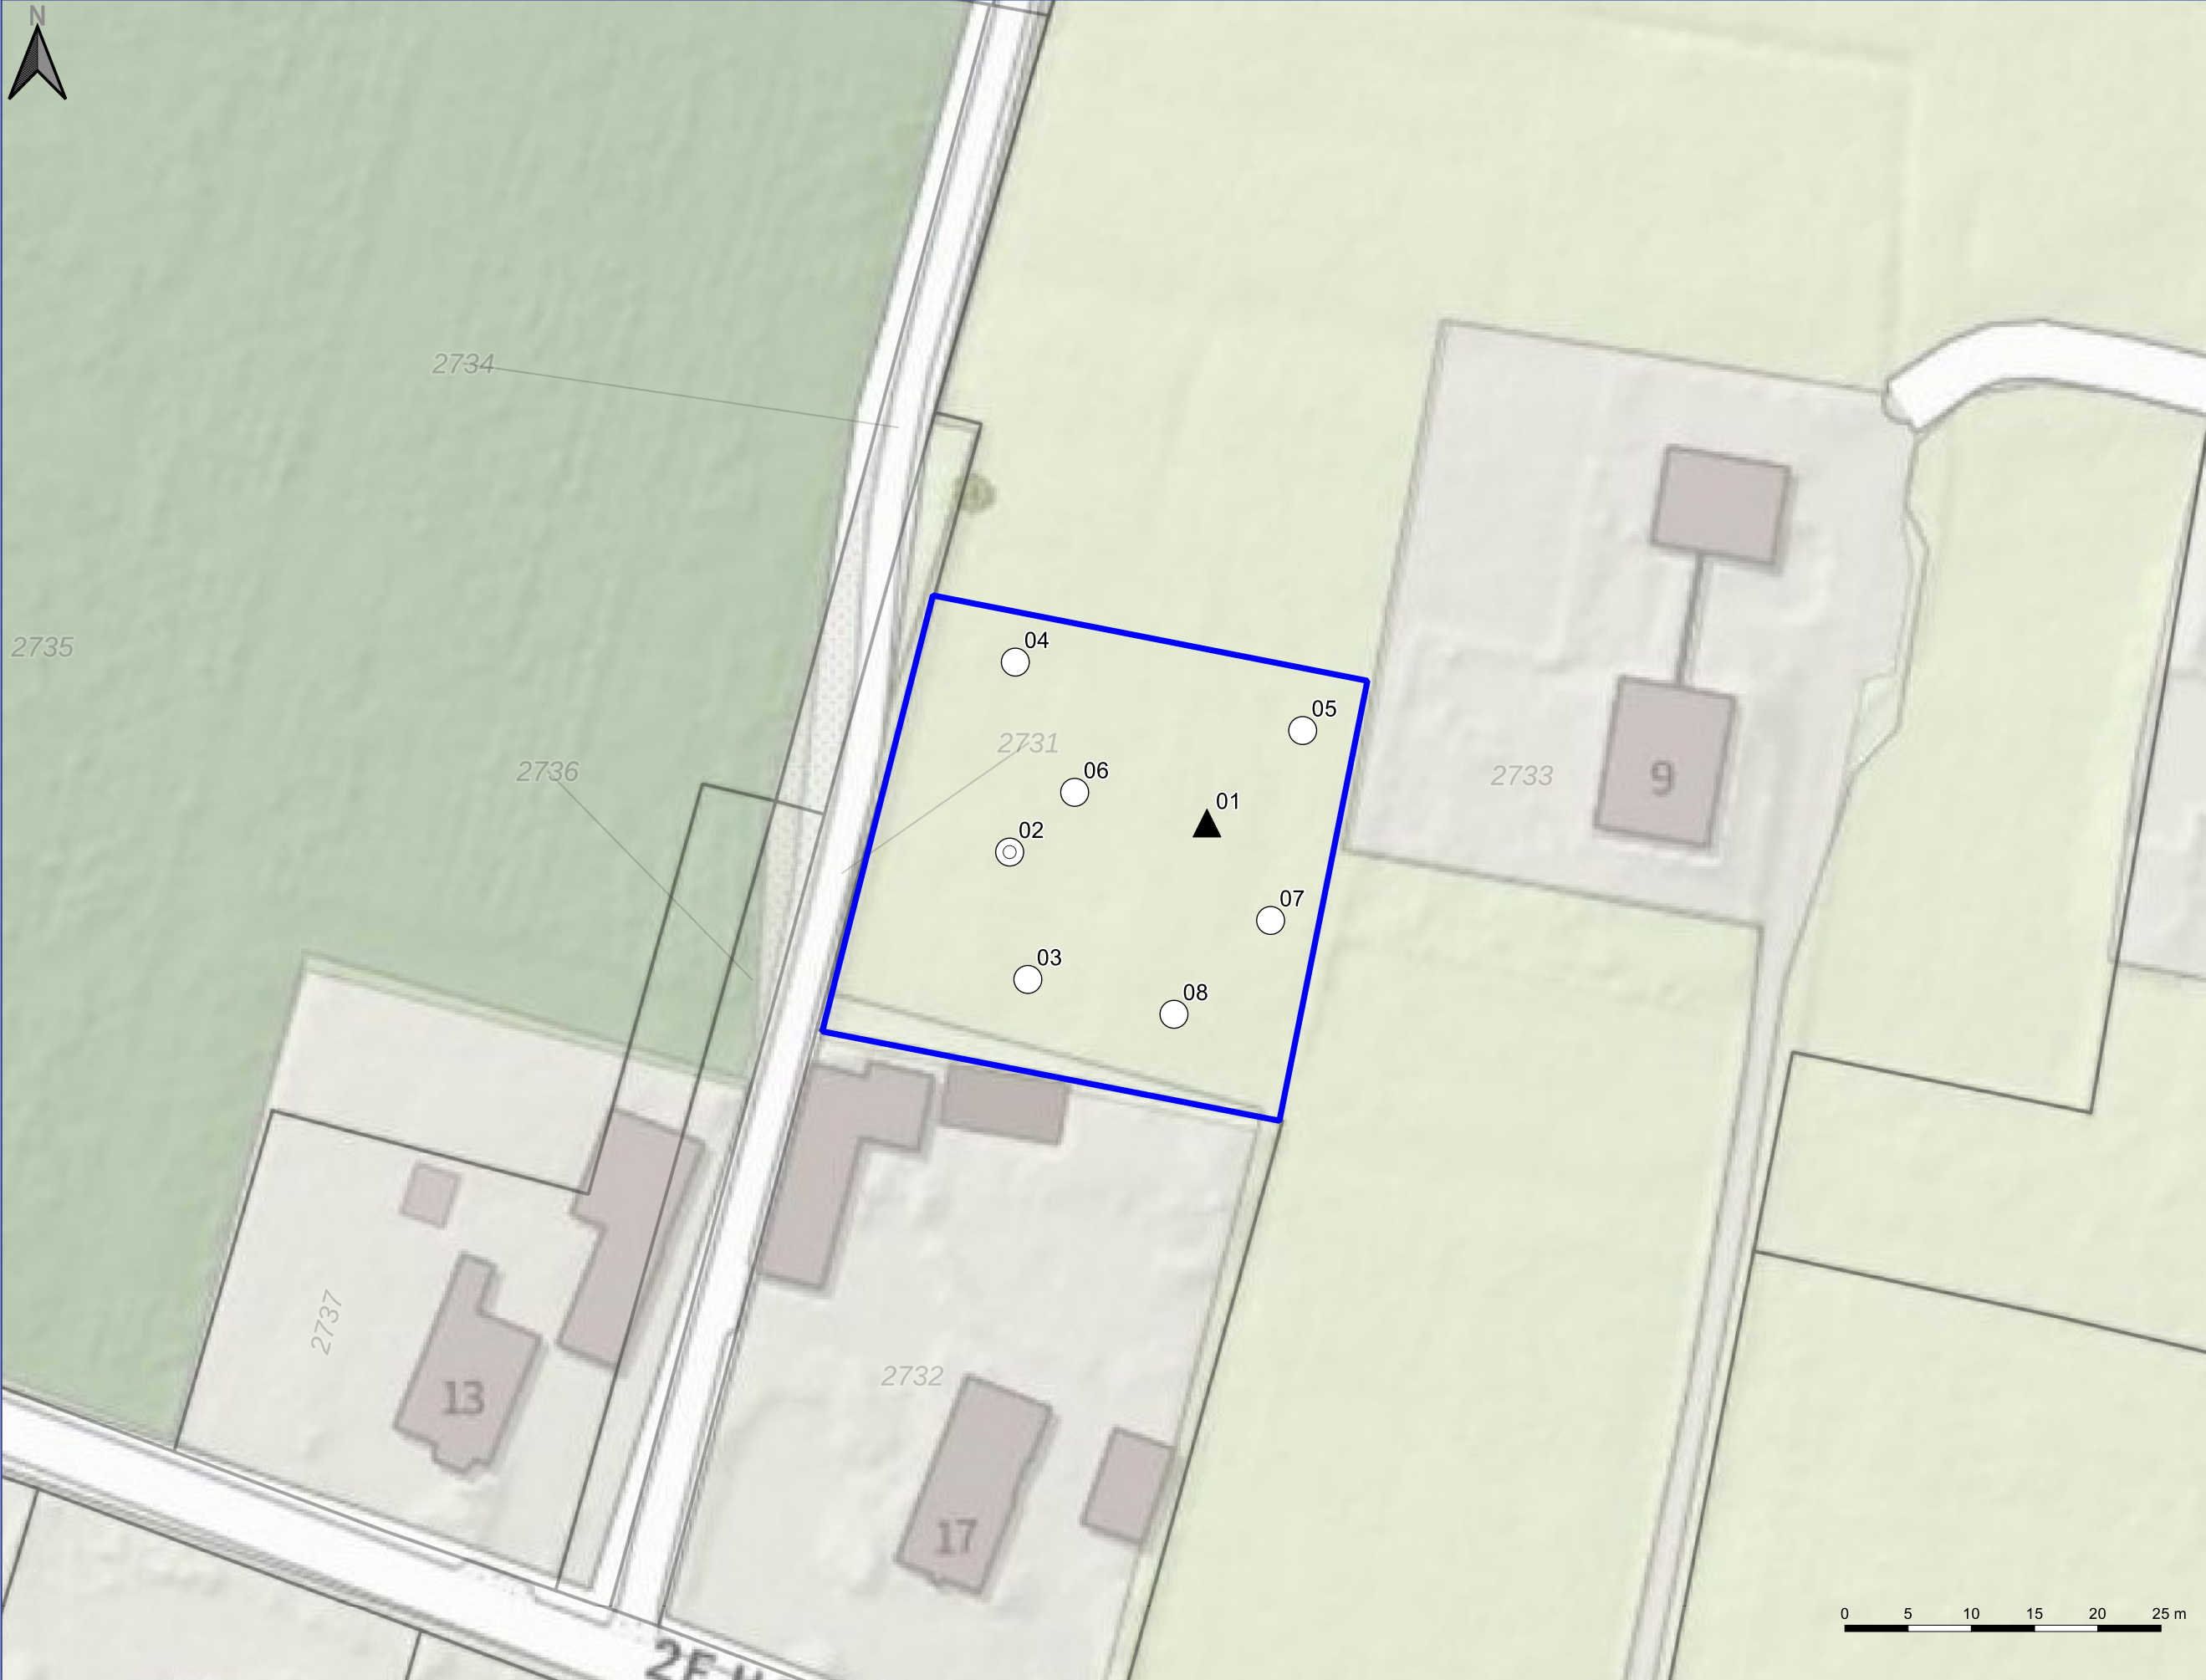
## Bijlage 1: Overzichtstekening onderzoekslocatie

De bodemopbouw op de onderzoekslocatie is weergegeven in paragraaf 4.1. In bijlage 1 is een situatietekening opgenomen met daarop de ligging van de boringen en peilbuis weergegeven. In bijlage 2 zijn de boorprofielen van de afzonderlijke boringen opgenomen.

De liggingen van de boorpunten en peilbuis zijn weergegeven op de tekening in bijlage 1.

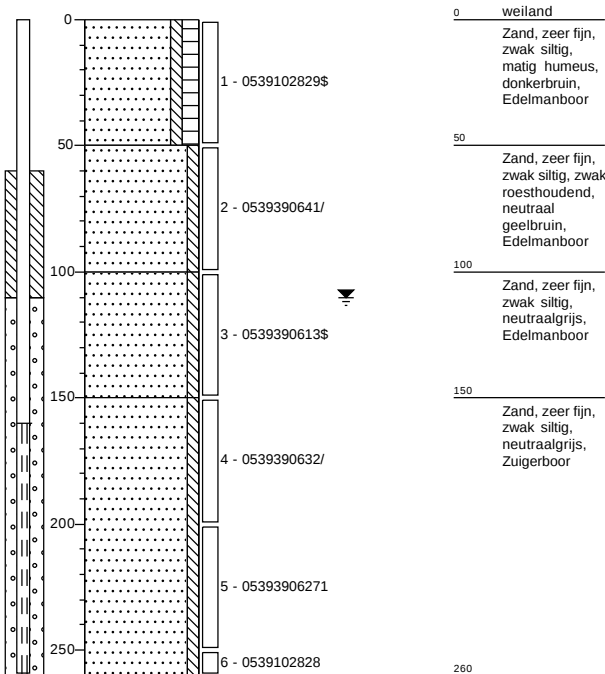
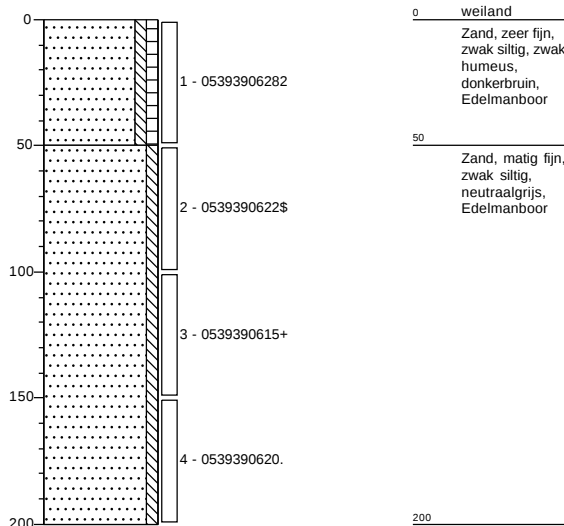
## Bijlage 2: Boorprofielen

Ter plaatse van onderhavige onderzoekslocatie is vanaf het maaiveld tot de maximale boordiepte van 2,6 m -mv. matig tot zeer fijn, zwak siltig, zwak humeus zand aanwezig.

De geschematiseerde boorprofielen (overeenkomstig de NEN 5104) van de afzonderlijke boringen zijn weergegeven in bijlage 2.
