Verkennend bodemonderzoek/  
Verkennend bodemonderzoek asbest in grond  
op een locatie aan de  
Veldweg 7  
te Heerde

Kenmerk: 15225

Heerde, 9 februari 2016

Bouw- en Aannemingsbedrijf  
Van Laar BV

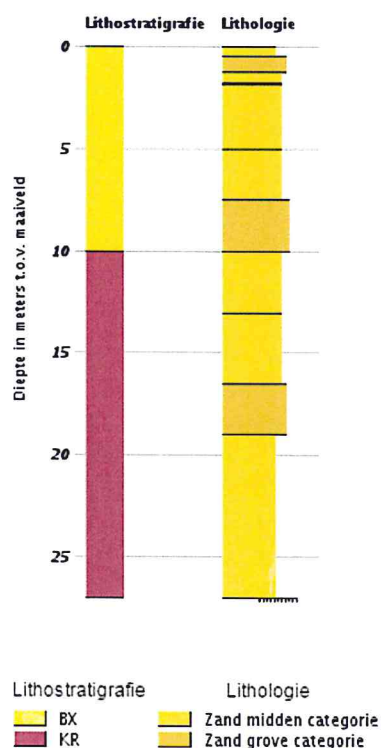
Identificatie: B27B0074

De geohydrologische formatie rond de locatie in Heerde is volgens dinoloket als volgt:

#### Boormonsterprofiel en interpretatie

Coördinaten: 199550, 490520

Maaiveld: 10,00 m t.o.v. NAP

Dieptetraject t.o.v. Maaiveld: 0,00 m - 27,00 m

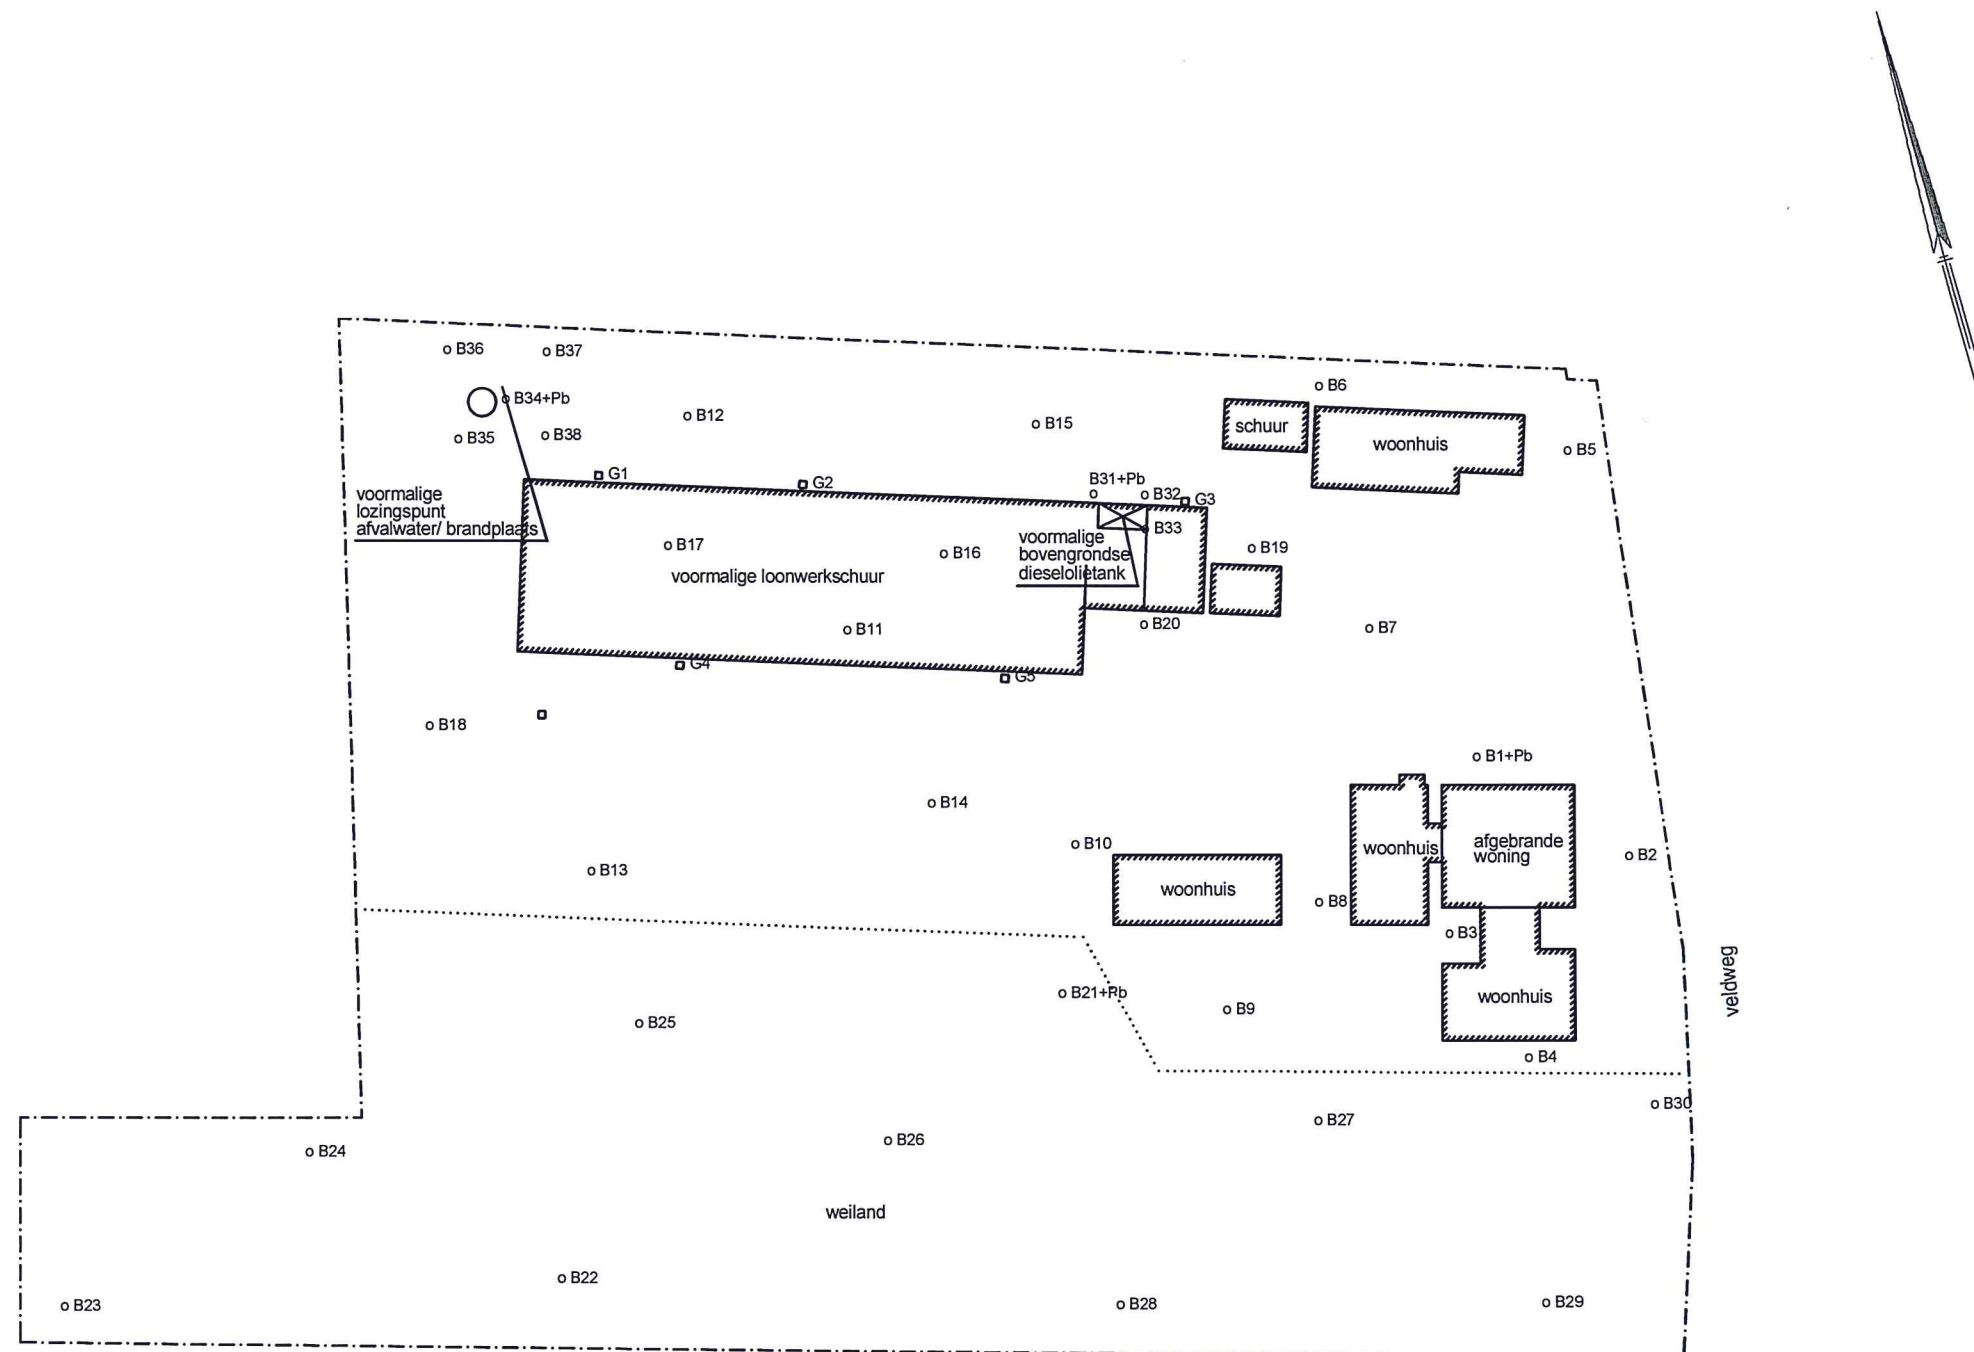
| Bijlage 2 : Situatie | |

- o B1 = boring + nummer  
 o B1+Pb = boring + nummer + peilbuis  
 □ G1 = inspectiegat + nummer

De veldwerkzaamheden zijn op 21-12-2015 en 19-01-2016 uitgevoerd door F.H. de Vries en G. van Dijk en hebben bestaan uit:[zie voor de situatie van de boringen bijlage 2]

De ligging van de inspectiegaten is weergegeven op de overzichtstekening in bijlage 2.

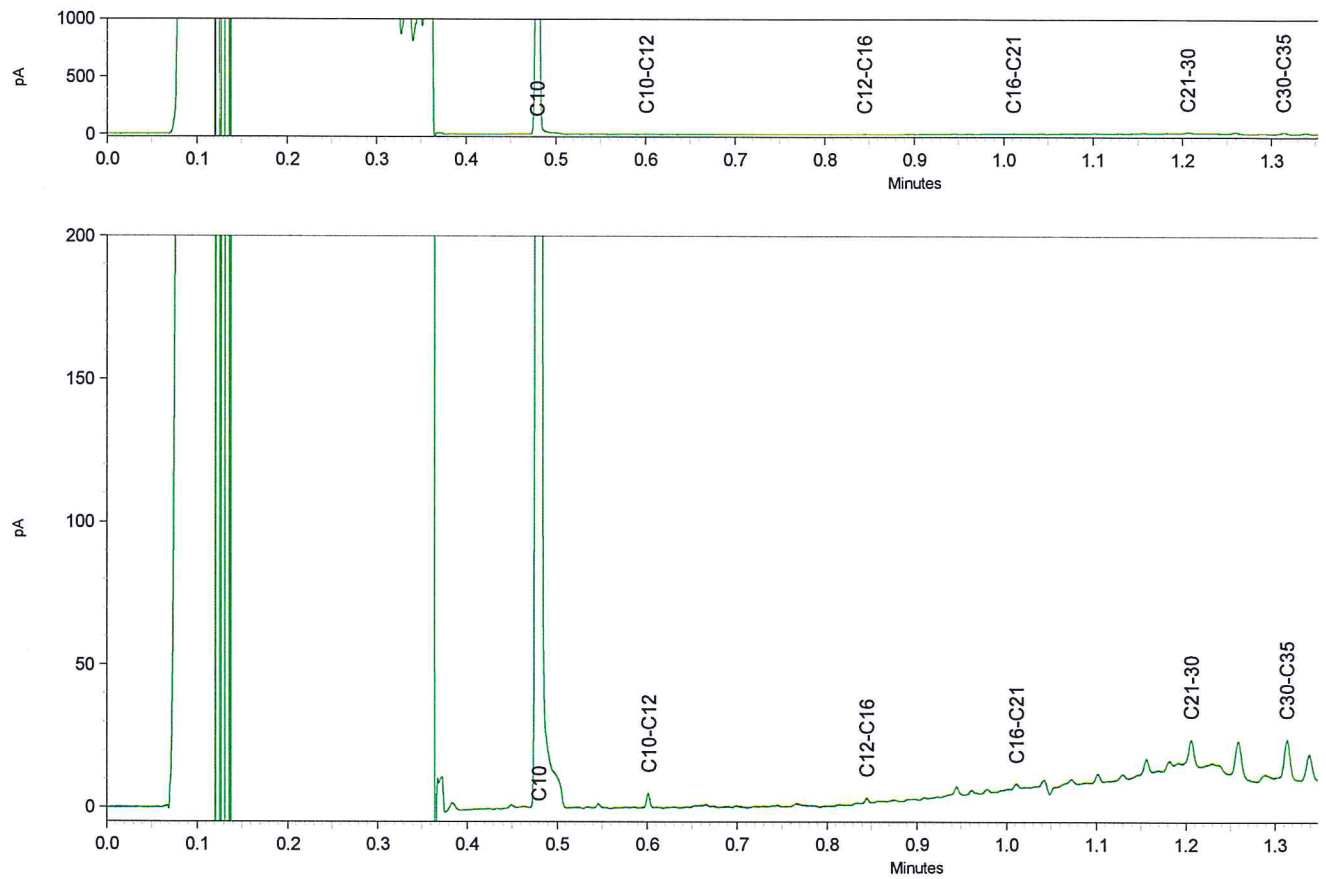
Sample description.: MM6: B31 t/m B33

# Chromatogram TPH/ Mineral Oil

MM6: -minerale olie ( 224.2 mg/kg ds)\*
