Verkennd bodemonderzoek/  
Verkennd bodemonderzoek asbest in grond  
op een locatie aan de  
Veldweg 7  
te Heerde

Kenmerk: 15225

Heerde, 9 februari 2016

Bouw- en Aannemingsbedrijf  
Van Laar BV

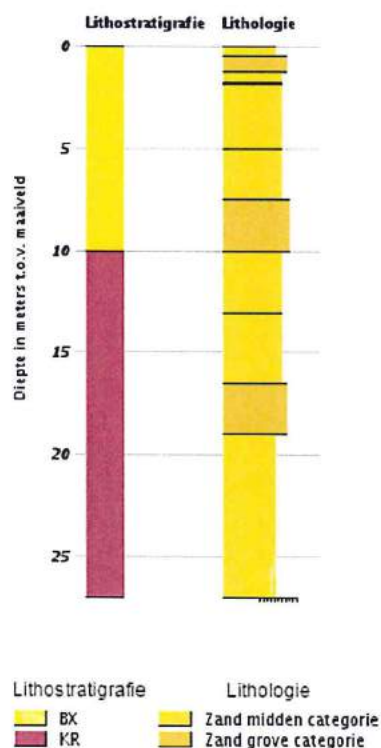
Identificatie: B27B0074

De geohydrologische formatie rond de locatie in Heerde is volgens dinoloket als volgt:

Het freatisch grondwater bevindt zich op een diepte van circa 2,50 m-mv. Volgens de Grondwaterkaart van Nederland is de stromingsrichting globaal in noordoostelijke richting.

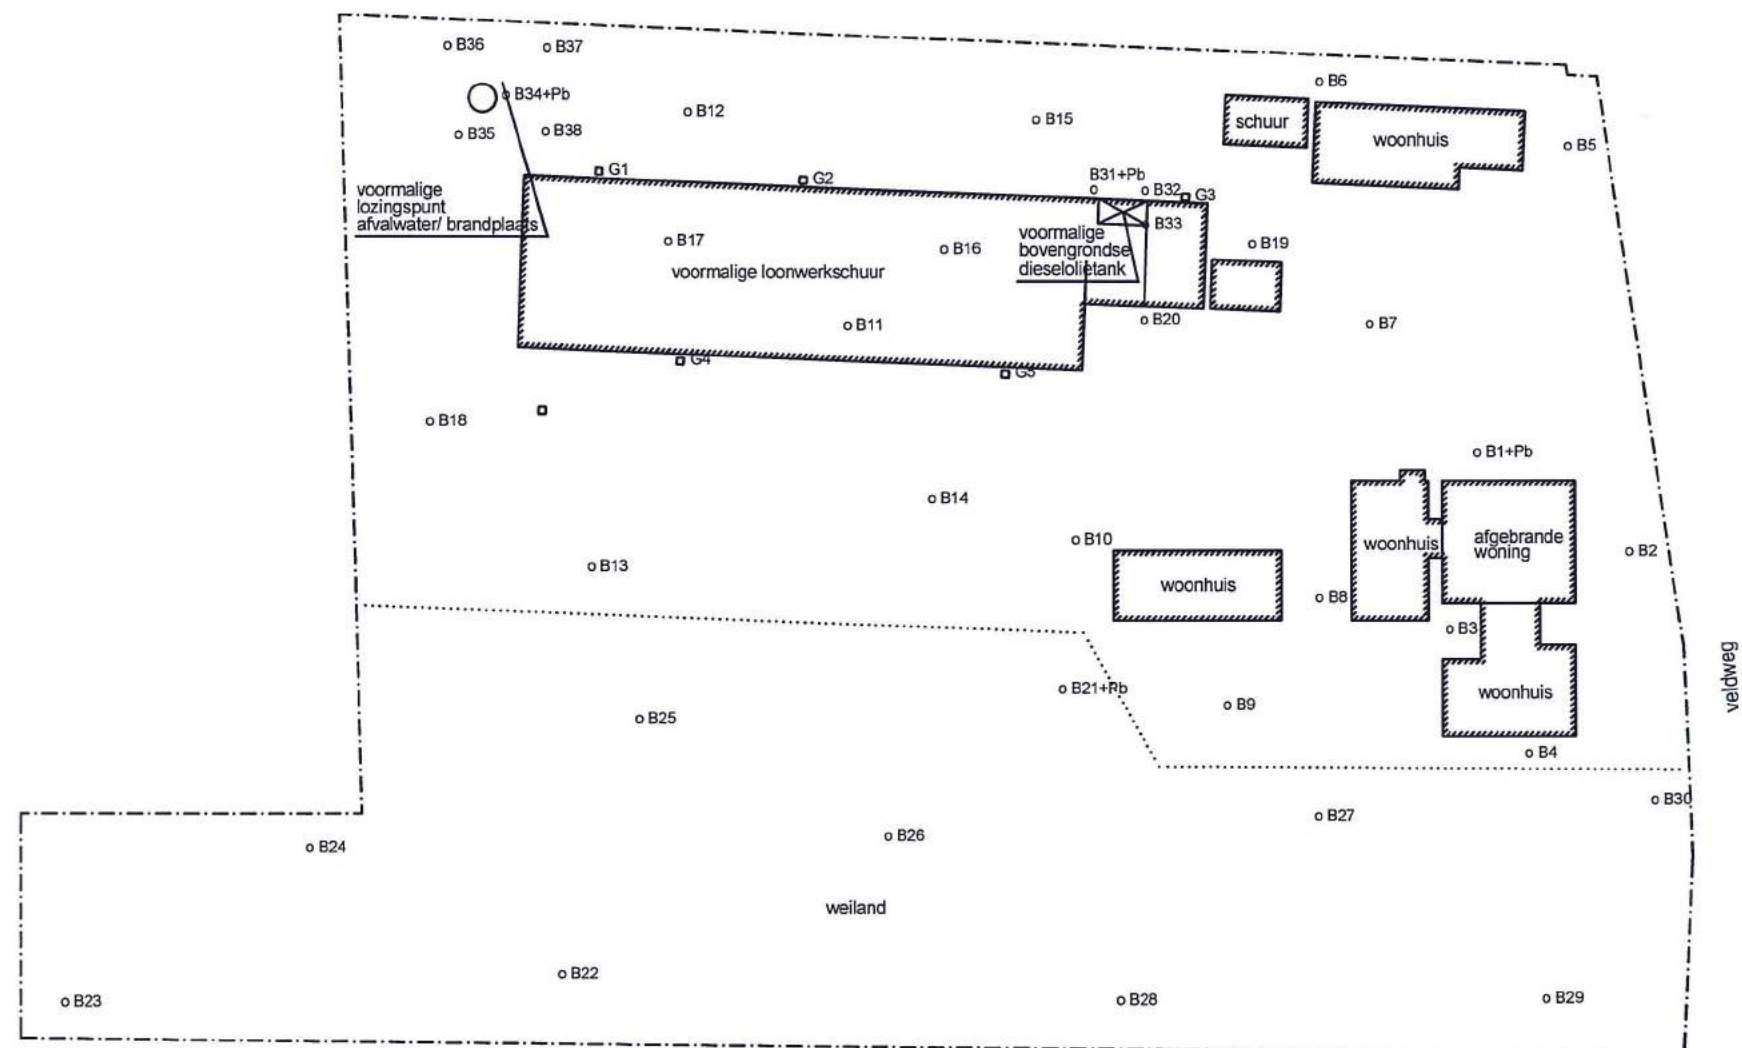
| Bijlage 2 : Situatie | |

o B1 = boring + nummer  
 o B1+Pb = boring + nummer + peilbuis  
 □ G1 = inspectiegat + nummer

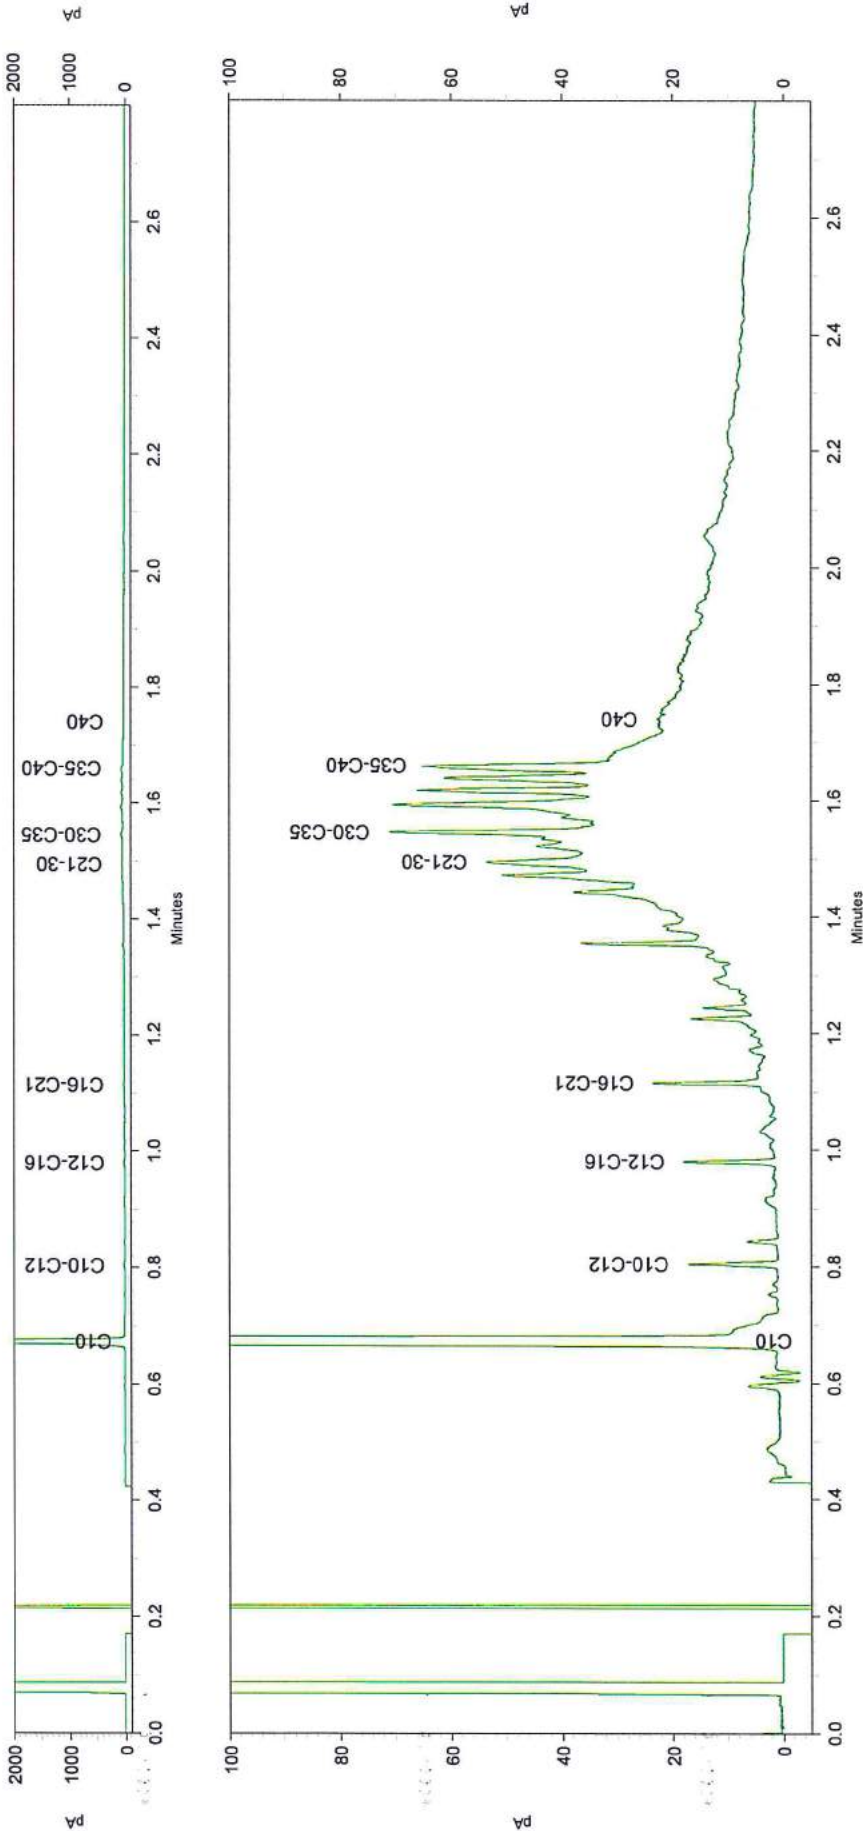
Chromatogram TPH/ Mineral Oil

Sample ID.: 8849732  
Certificate no.: 2015145612  
Sample description.: MM7: B34 t/m B38  
V
