Onderwerp: **verkennend milieukundig bodemonderzoek volgens  
NEN-5740+A1 Zuiderzeestraatweg nr. 378 te Oldebroek**  
Projectnummer: **18-M8643**  
Opdrachtgever: **Mulder Bouwmanagement BV**  
Datum: **15 november 2018**

onderwerp **verkennd milieukundig bodemonderzoek  
volgens NEN-5740+A1  
Zuiderzeestraatweg nr. 378 te Oldebroek**

projectnummer 18-M8643

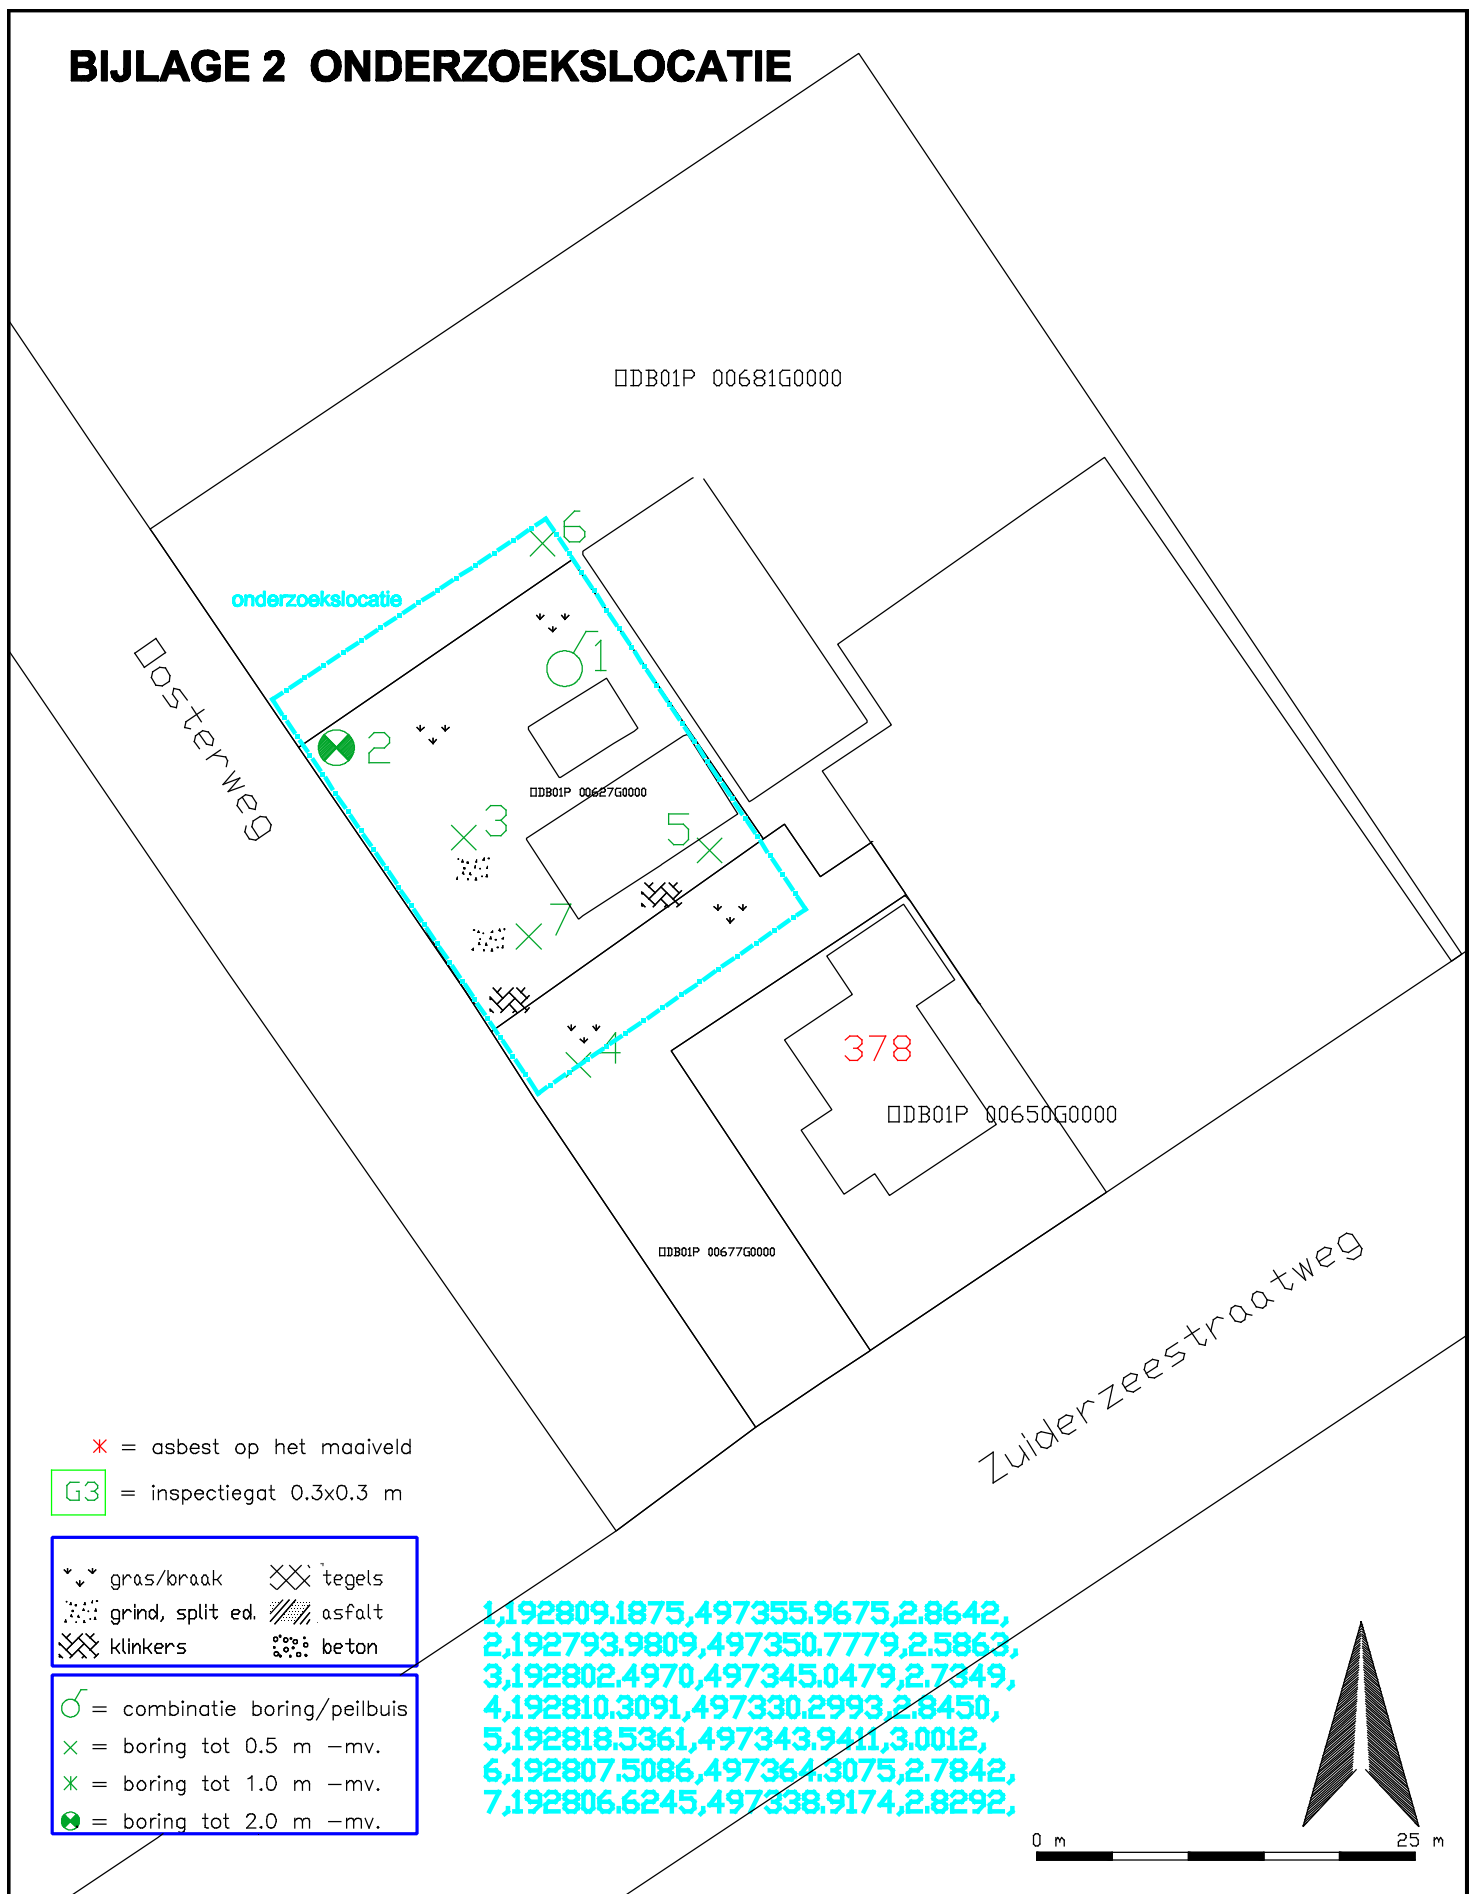
## BIJLAGE 2 ONDERZOEKSLOCATIE

Het onderhavige onderzoek, het geografisch besluitvormingsgebied, betreft het terreindeel t.p.v. de te bouwen woning zoals weergegeven in bijlage 2.

De onderzoekslocatie, het te bebouwen terreindeel, heeft een oppervlakte van ca. 675 m<sup>2</sup> (zie bijlage 2).
